Hauts-de-France, Aisne  
Tergnier  
Quessy  
Église paroissiale Notre-Dame, rue Pasteur

## Ensemble de vingt-quatre verrières abstraites

Numéro de dossier : IM02005616  
Date de l'enquête initiale : 2005  
Date(s) de rédaction : 2005  
Cadre de l'étude : enquête thématique départementale Vitrail 19e et 20e siècles de l'Aisne, patrimoine de la Reconstruction , mobilier et objets religieux  
Degré d'étude : étudié

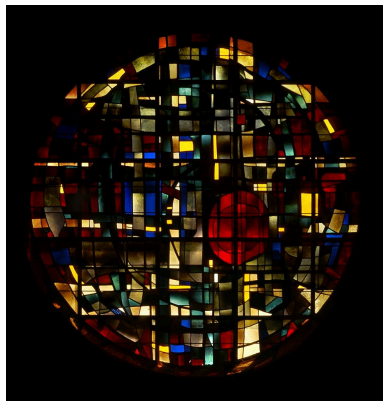
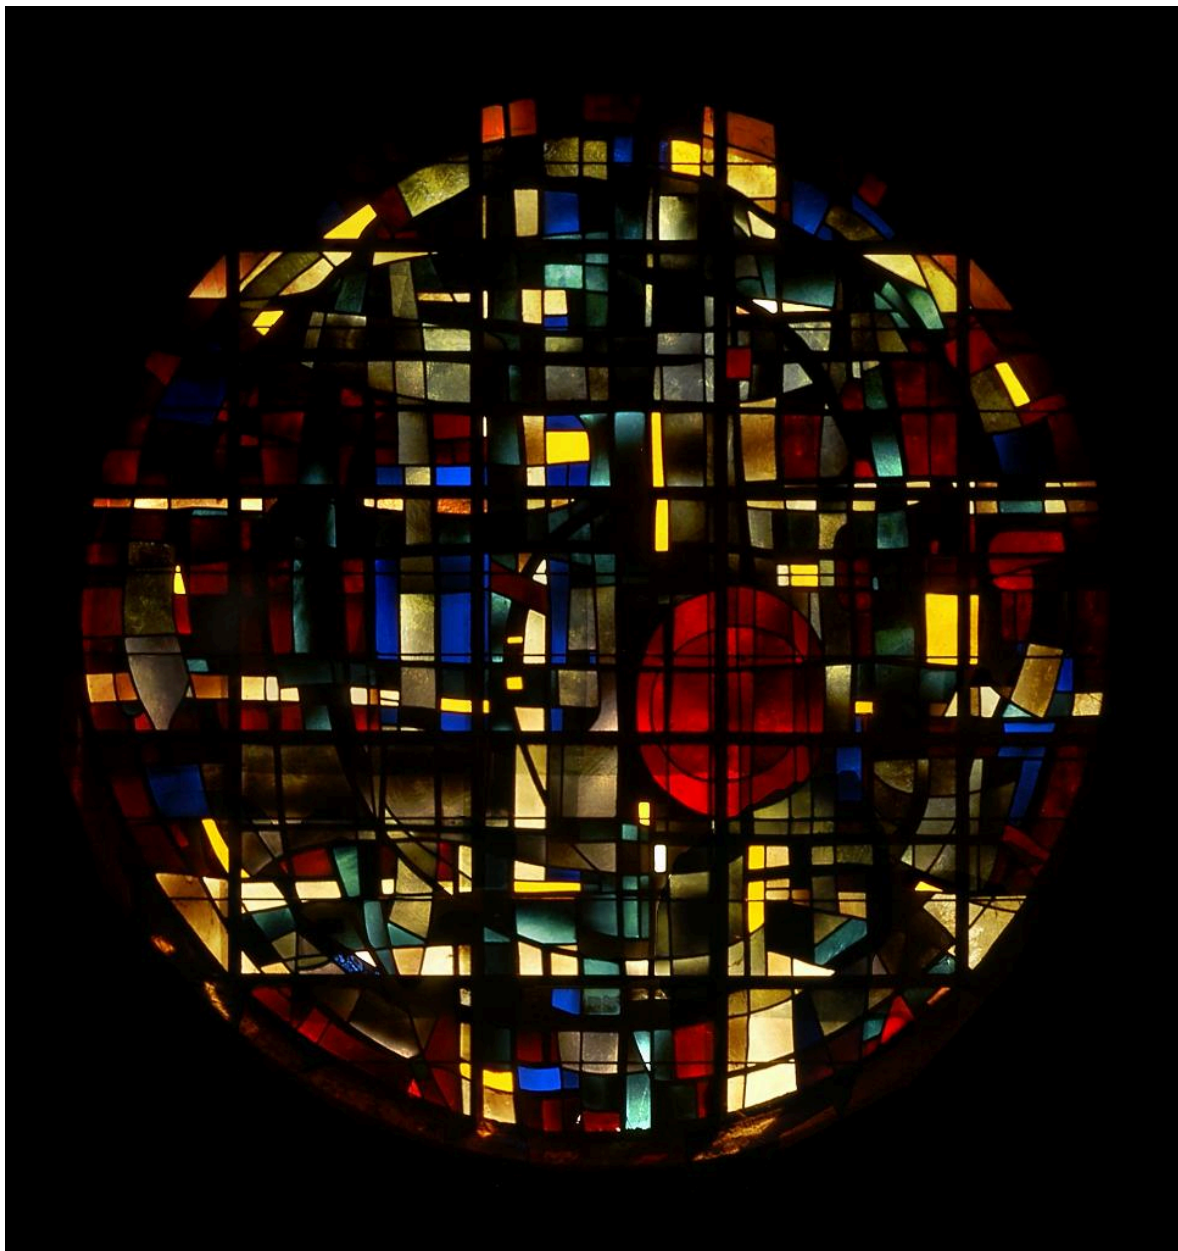
Vue de la verrière du chevet (baie 0).  
Phot. Thierry Lefébure  
IVR22\_20060200720XA

Aucun grillage extérieur ne protège les verrières. Quelques verres sont fendus aux verrières 0 et 22. Un verre est cassé à la baie 19. Plusieurs verres sont cassés et percés à la verrière circulaire 101, qui donne sur la rue.
