Hauts-de-France, Aisne  
Bichancourt  
Église paroissiale Saint-Martin, rue de l'Église, rue du Calvaire  
Ancienne église paroissiale Saint-Martin de Bichancourt

## Ensemble de huit verrières abstraites

Numéro de dossier : IM02005010  
Date de l'enquête initiale : 2005  
Date(s) de rédaction : 2005, 2021  
Cadre de l'étude : enquête thématique départementale vitrail dans le département de l'Aisne (XIXe et XXe siècles), patrimoine de la Reconstruction  
Degré d'étude : étudié  
Référence du dossier Monument Historique : PA02000094

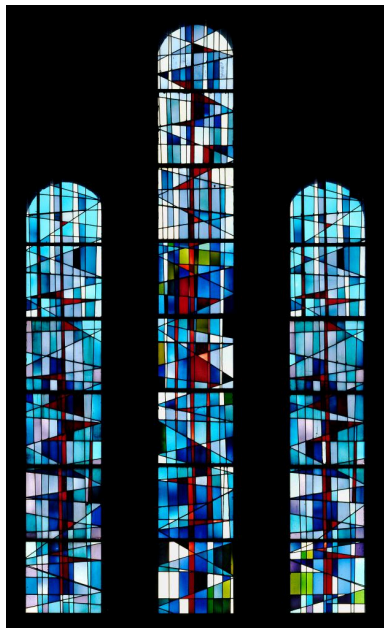
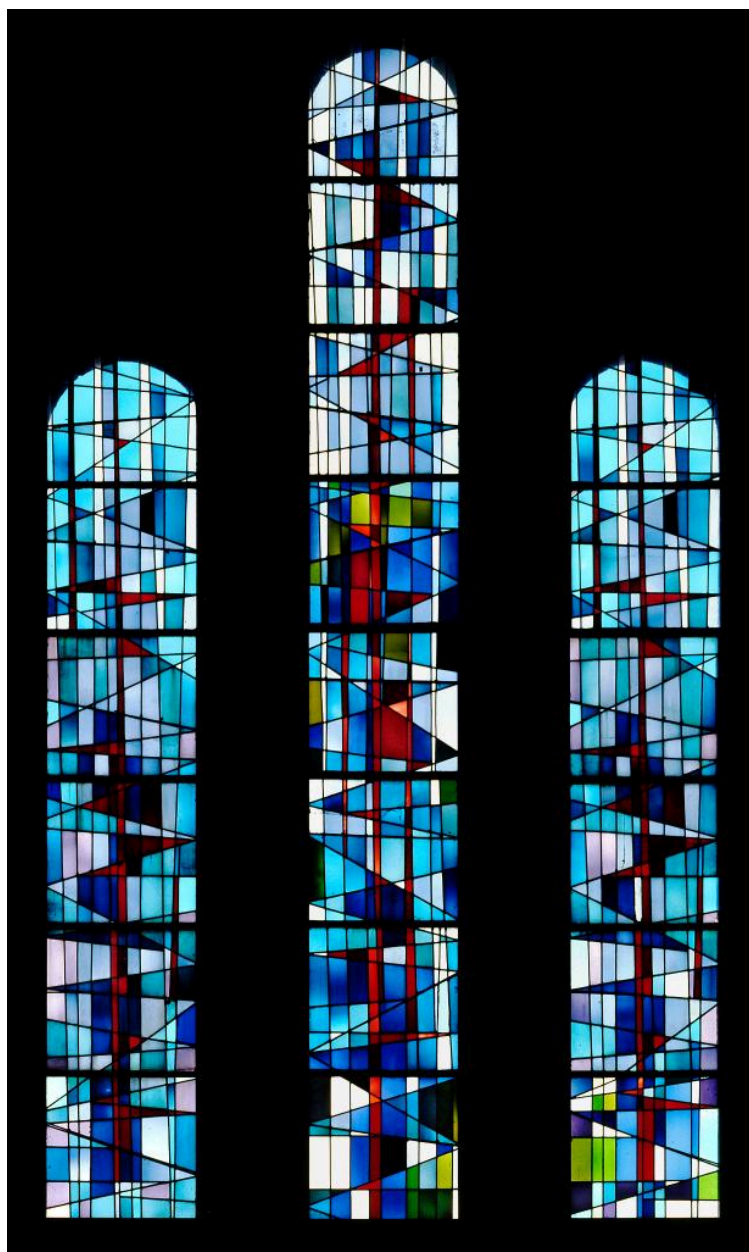
Ces verrières ne sont pas protégées par un grillage, à l'exception de celles du collatéral sud depuis leur restauration par l'atelier noyonnais "Vitreaux Max" dans le courant des années 2010. Les autres verrières ne sont pas en bon état. Des trous et des fentes s'y remarquent dans le collatéral nord. Il manque aussi trois panneaux à la baie 4 (bras sud du transept), remplacés par un matériau synthétique ou par des planches de bois.

Vue générale de la baie 4 (en 2006).  
Phot. Thierry Lefébure  
IVR22\_20060200430VA

Vue générale de la baie 4 (en 2006).

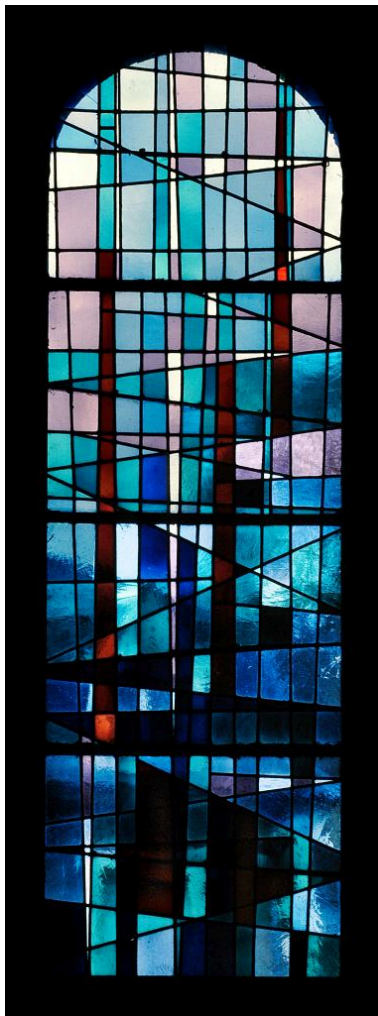
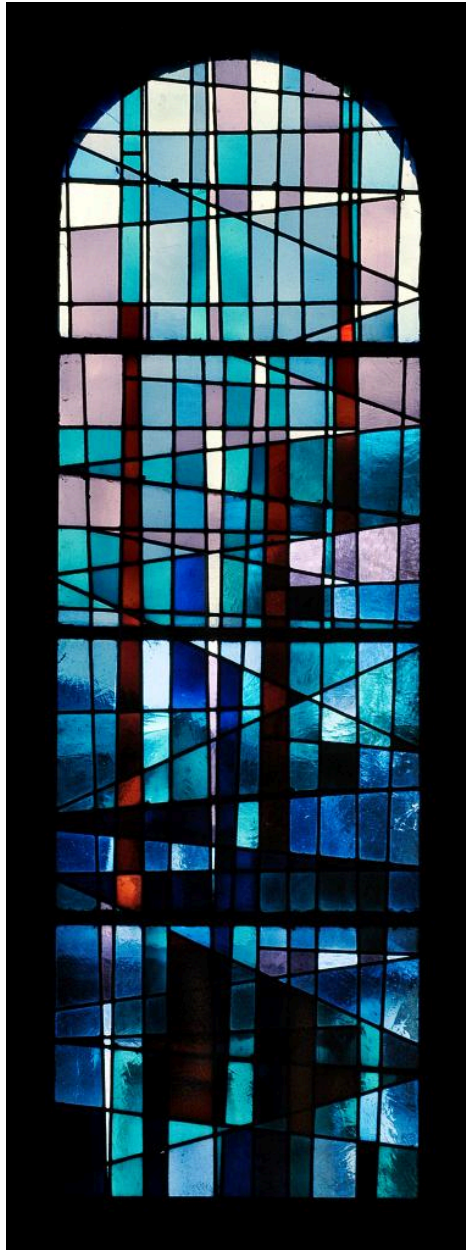
Vue générale de la baie 7 (en 2006).  
Phot. Thierry Lefébure  
IVR22\_20060200431XA

Vue générale de la baie 7 (en 2006).
