## Ancien relais de poste de L'Alène d'Or

Numéro de dossier : IA59002541  
Date de l'enquête initiale : 2005  
Date(s) de rédaction : 2005  
Cadre de l'étude : inventaire topographique PNR Scarpe-Escaut, patrimoine de la villégiature  
Degré d'étude : étudié

Dénomination : relais de poste  
Appellation : L'Alène-d'Or  
Destinations successives : relais de poste, maison  
Parties constituantes non étudiées : cour, remise, grange, écurie

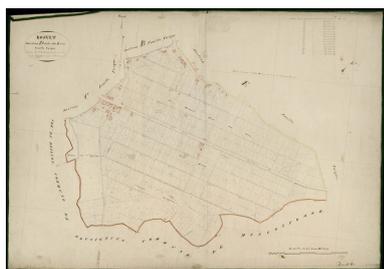
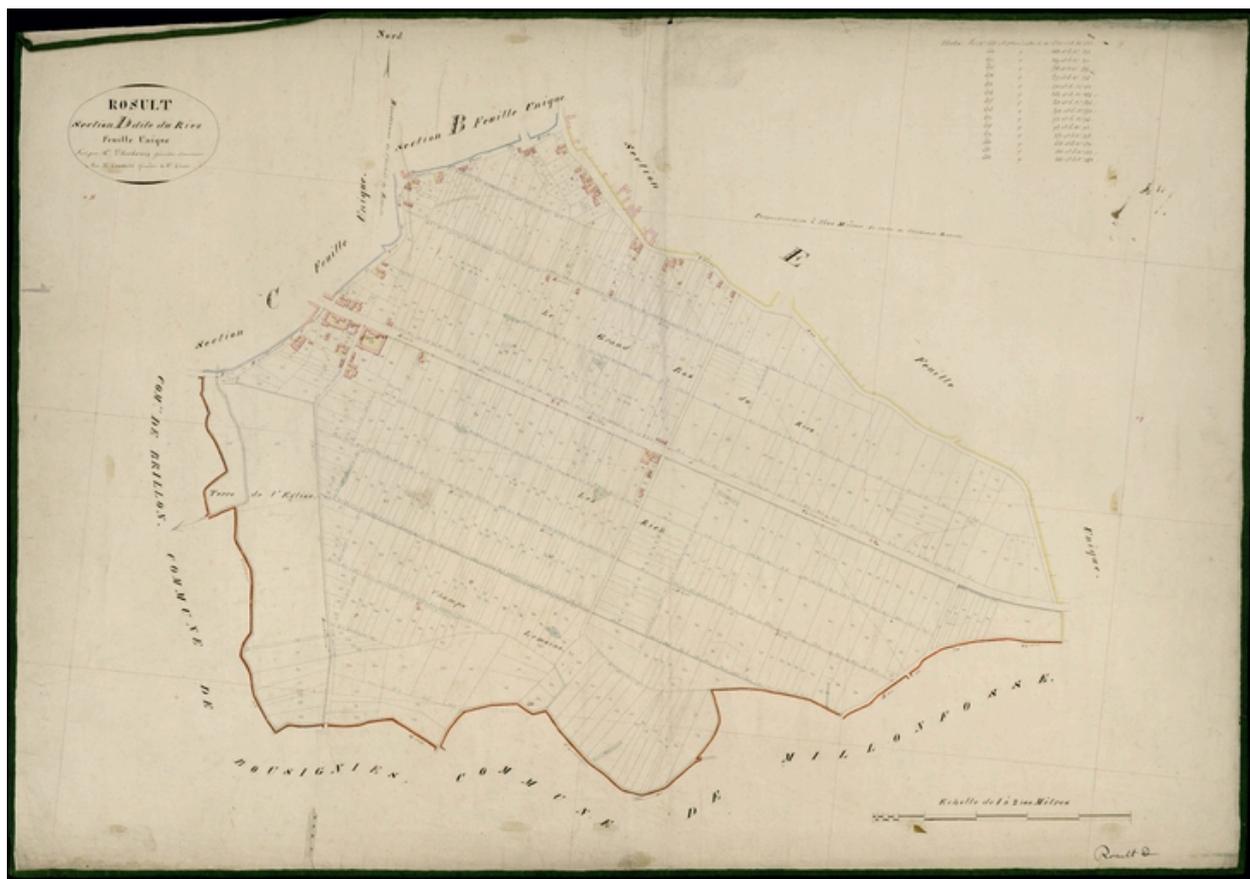
Situation sur le cadastre de 1830 (AD Nord : P31/ 624).  
Phot. Cyril Cailleau (reproduction)  
IVR31\_20055907393NUC

Situation sur le cadastre de 1830 (AD Nord : P31/ 624).

Milieu d'implantation : en écart  
Références cadastrales : 1830, B, 388 ; 1912. A 1774 à 1779 ; 2003. A 1580 à 1582

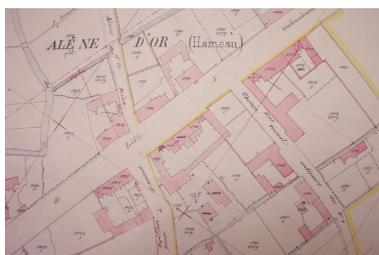
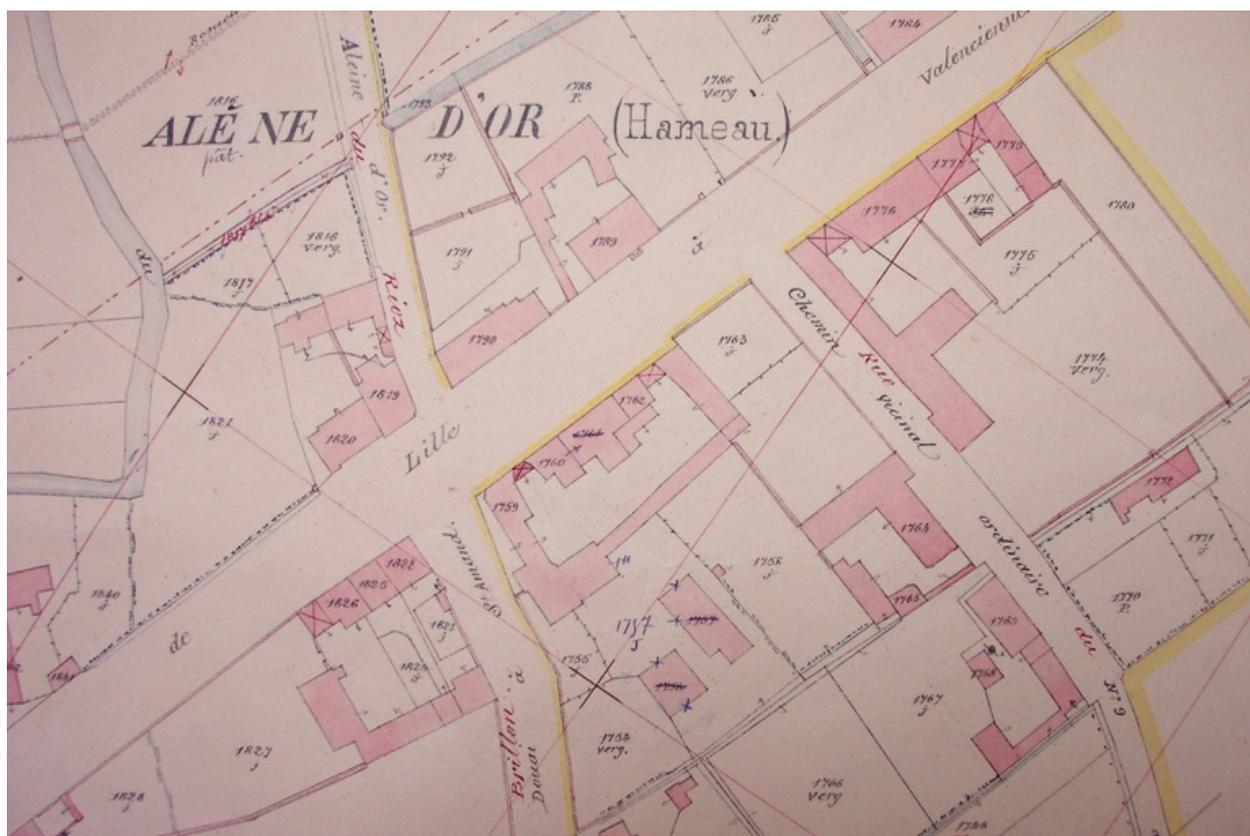
Situation sur le cadastre de 1912 (AD Nord P31/ 624).  
Phot. Cyril Cailleau (reproduction)  
IVR31\_20055907392NUCA

Situation sur le cadastre de 1912 (AD Nord P31/ 624).

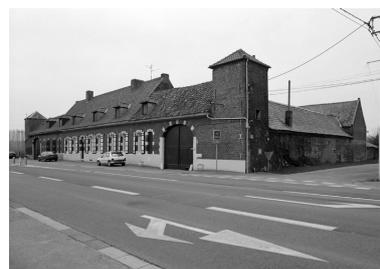
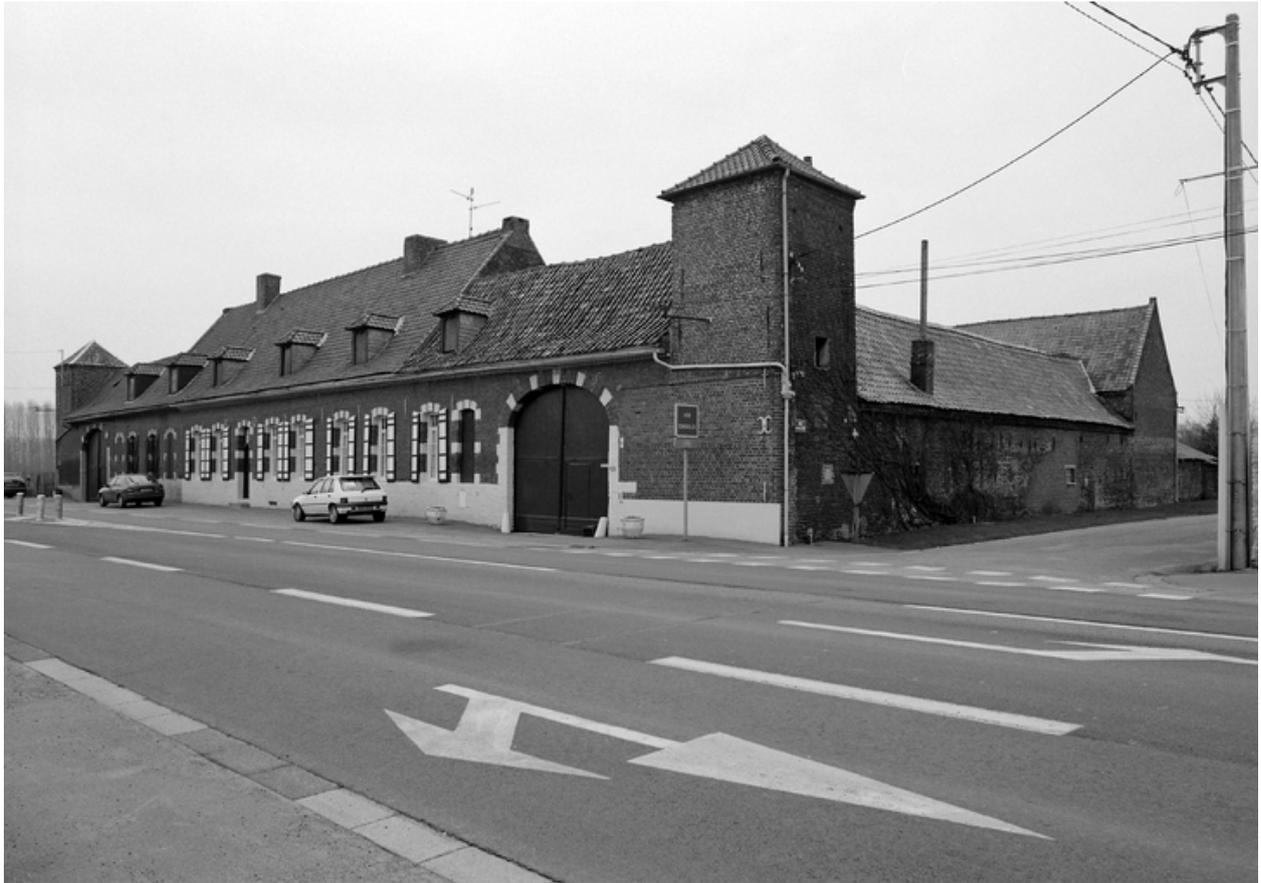
Vue générale de trois quarts depuis la rue.  
Phot. Philippe Dapvril  
IVR31\_20055900481X

Vue générale de trois quarts depuis la rue.

Le corps de bâtiment sur rue est à neuf travées, avec porte d'entrée centrée, tant sur la façade antérieure que sur la façade postérieure ; il est prolongé de part et d'autre par deux ailes plus basses à deux travées de baie, contiguës au corps central et une travée plus large abritant chacune une porte cochère en chêne clouté (celle de droite a conservé ses chasse-roues). A chaque extrémité se trouve un pavillon, plus élevé que les ailes latérales ; quasiment aveugles, ils devaient servir de "témoins" annonçant le relais. L'ensemble, symétrique, est dans le même alignement, en bordure de rue. Le comble du corps central est éclairé de quatre lucarnes sur rue et, sur cour, d'une lucarne pendante au centre, au-dessus de la porte,

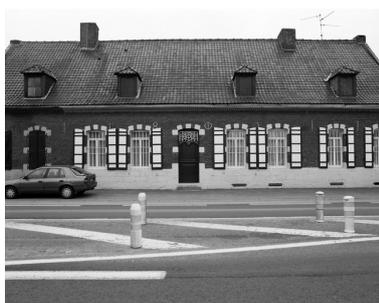
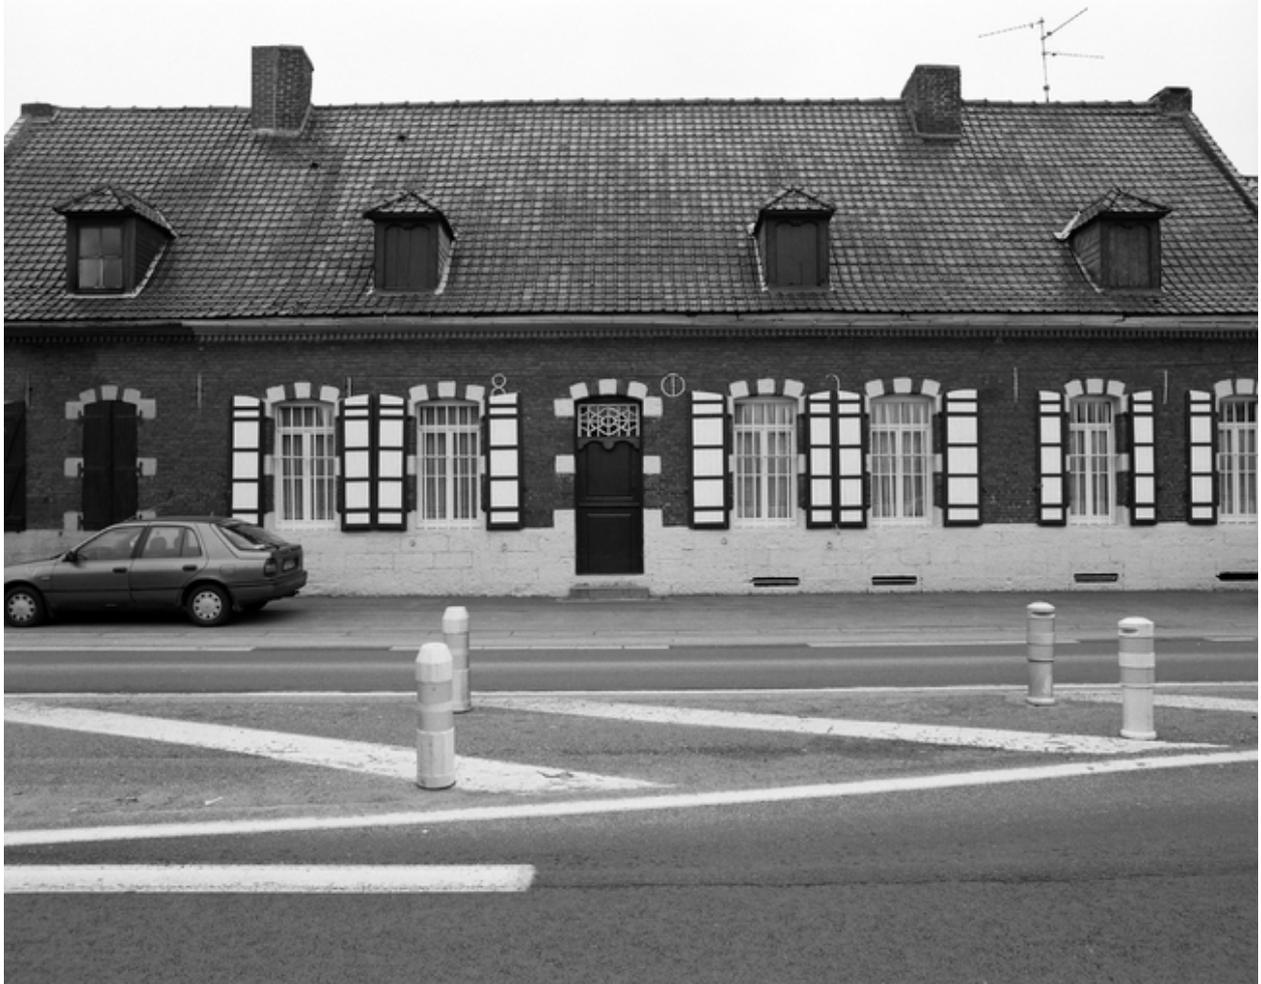
Élévation antérieure du logis.  
Phot. Philippe Dapvril  
IVR31\_20055900482X

Elévation antérieure du logis.

et d'une lucarne à l'ouest, celle de l'est ayant été remplacée par un velux ; les ailes latérales ont chacune une lucarne sur rue. Le soubassement est fait de gros blocs de pierre bleue, dite de Tournai ; la pierre bleue alterne avec la brique dans l'encadrement des baies, de manière plus simple côté cour que côté rue. La couverture est à longs pans, et à pignon découvert pour le corps central, en matériaux hétérogènes, en raison de reprises successives (tuile flamande plombifère, tuile mécanique plombifère, ardoise, fausse ardoise). Les menuiseries sont presque toutes d'origine et la plupart des baies sur rue ont conservé leur barreaudage. La porte piétonne possède, sous l'imposte vitrée, un linteau en bois chantourné portant, à gauche de la date 1802, les lettres LIP, et, à droite, MAD ; un trophée d'ornement de musique (cor, flûte et trompette) est sculpté sous la date (il témoigne de l'habileté des artisans menuisiers de Rosult, le bourg conservant d'autres exemples de menuiserie de belle qualité). Une des peintures fleurdelysées en fer forgé de la porte cochère située à l'ouest (n° 388) porte la signature et la date Antoine Mailly 1804. Les parties subsistantes des corps de bâtiment sur cour ont été reconstruites et partiellement remaniées, notamment par des percements sans rapport avec ceux d'origine ; seule la partie de la grange ayant échappé au bombardement de 1940 a conservé ses dispositions.

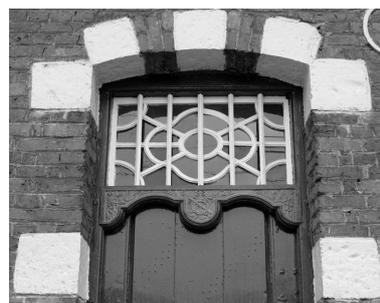
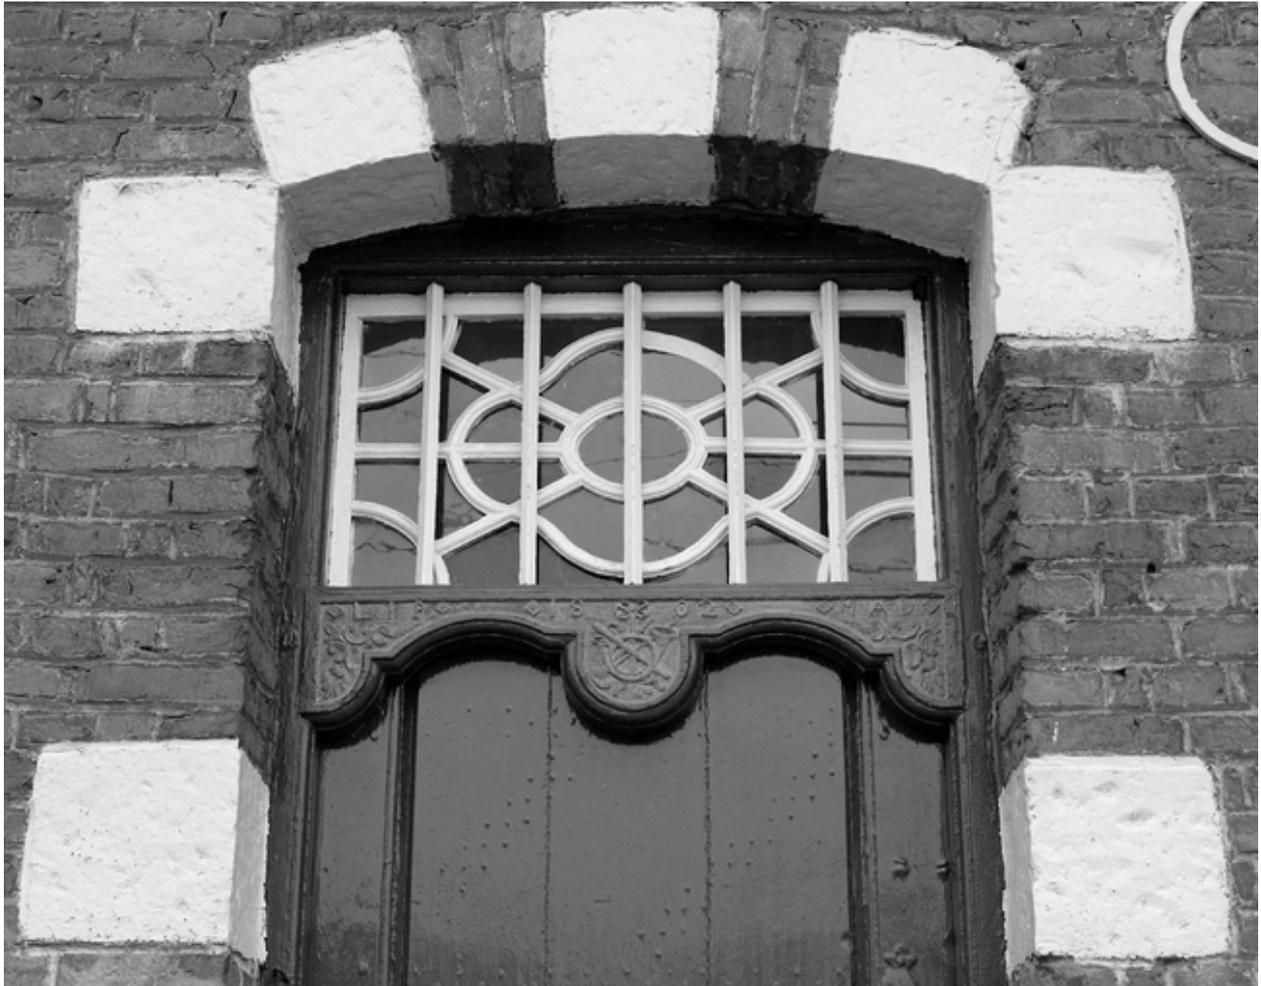
Détail de la porte : l'imposte vitrée  
et le linteau chantourné sculpté.  
Phot. Philippe Dapvril  
IVR31\_20055900483X

Détail de la porte : l'imposte vitrée et le linteau chantourné sculpté.

Le relais de poste a été construit en 1802, comme en atteste cette date portée trois fois, côté rue, sur le pavillon est, sur les fers d'ancrage du corps central et sur le linteau de la porte piétonne.

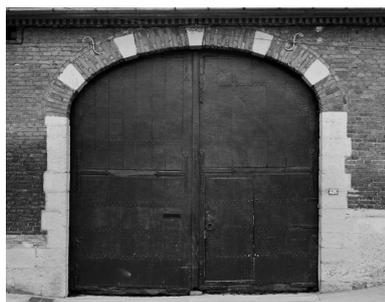
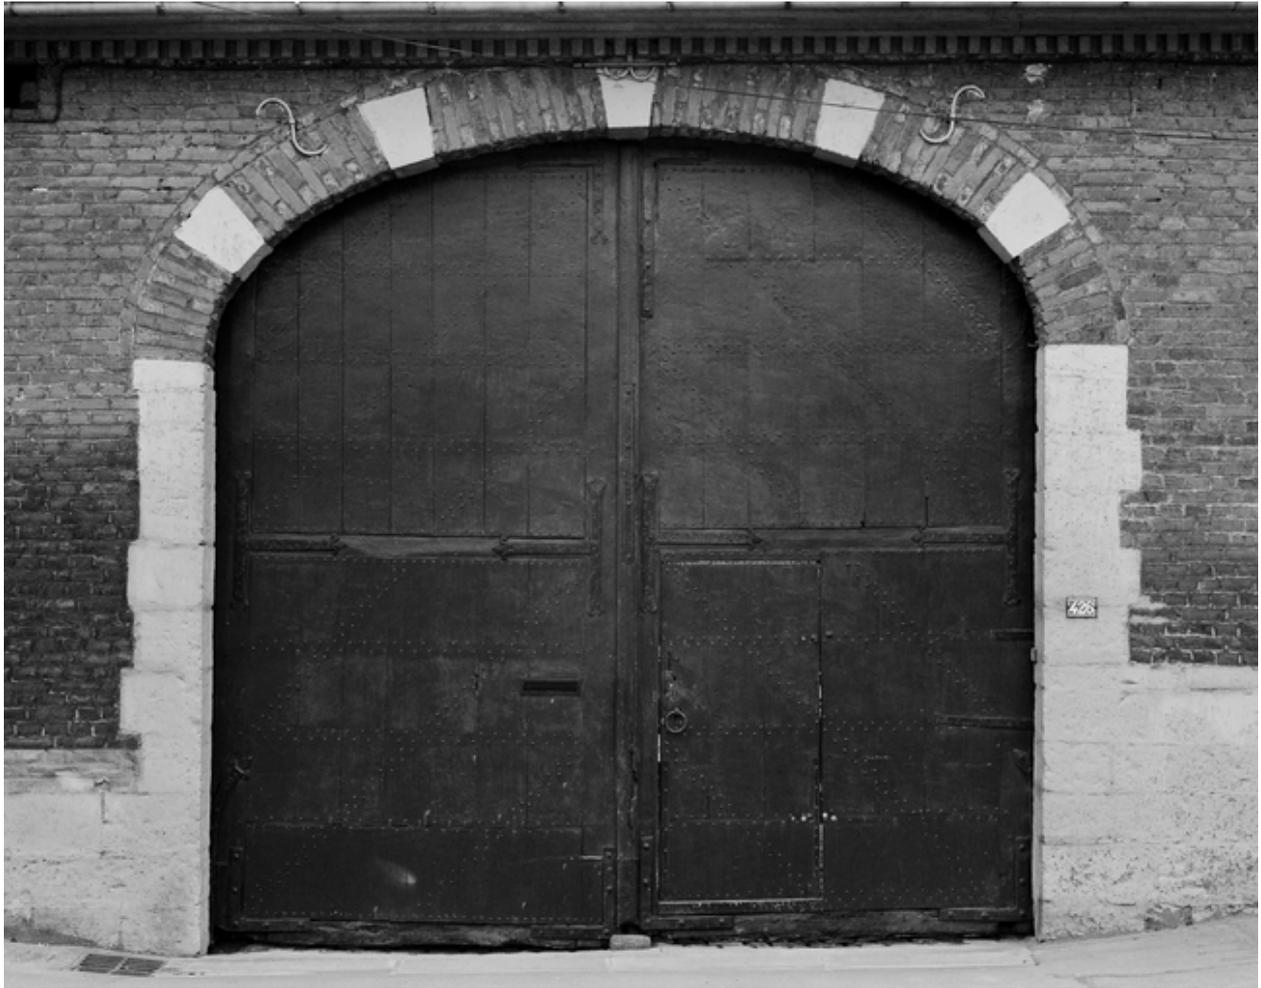
La porte charretière de  
l'élévation antérieure.  
Phot. Philippe Dapvril  
IVR31\_20055900484X

La porte charretière de l'élévation antérieure.

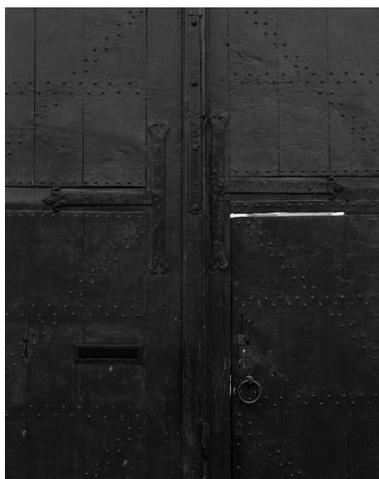
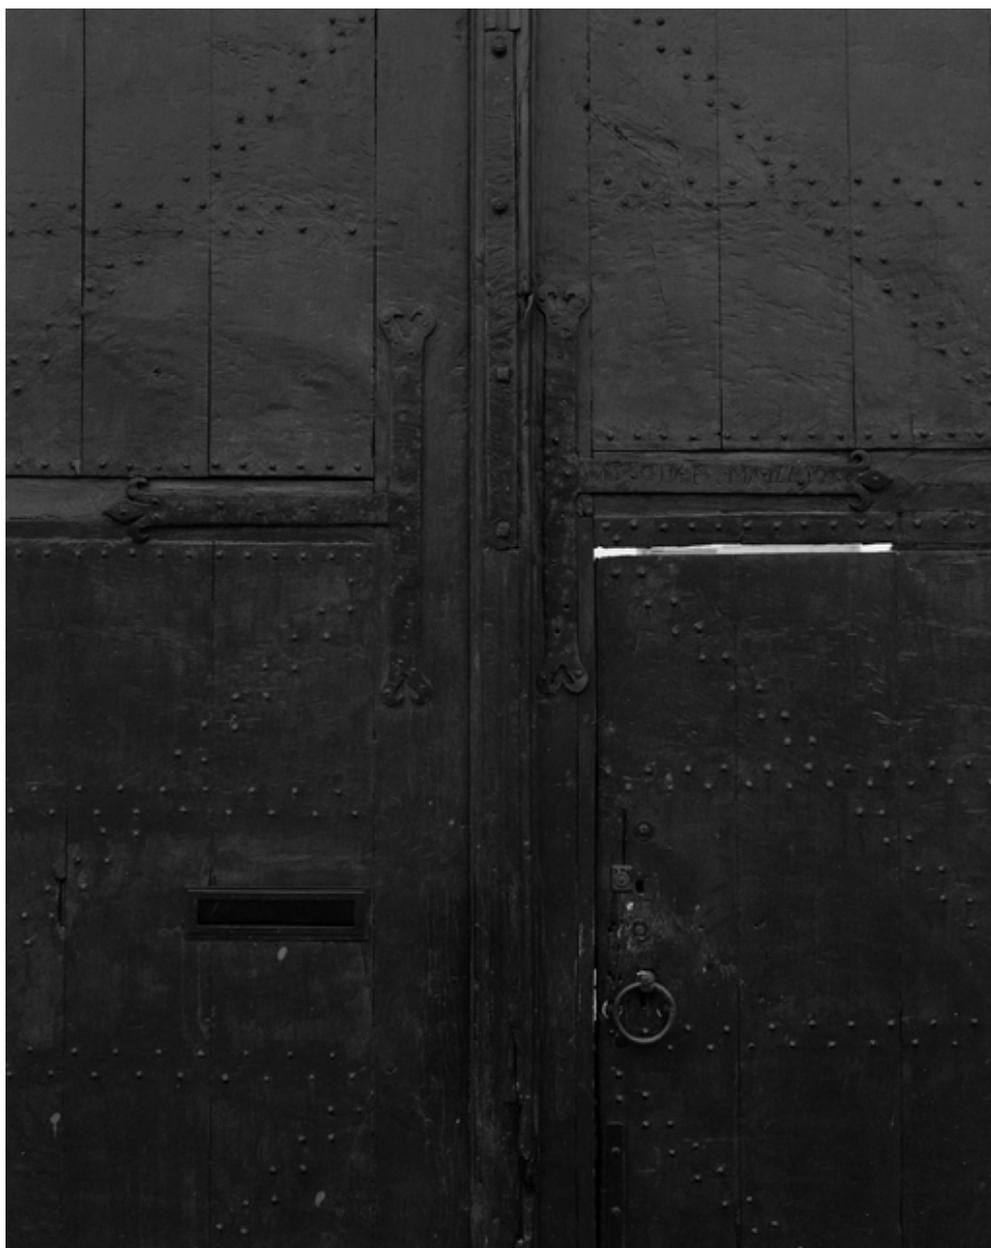
Détail de la porte charretière :  
ferrure signée et datée par l'artisan.  
Phot. Philippe Dapvril  
IVR31\_20055900485X

Détail de la porte charretière : ferrure signée et datée par l'artisan.

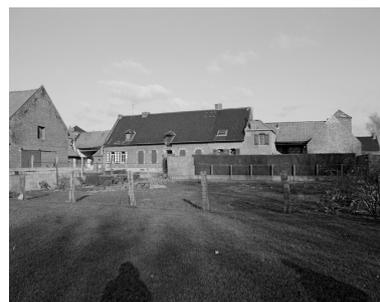
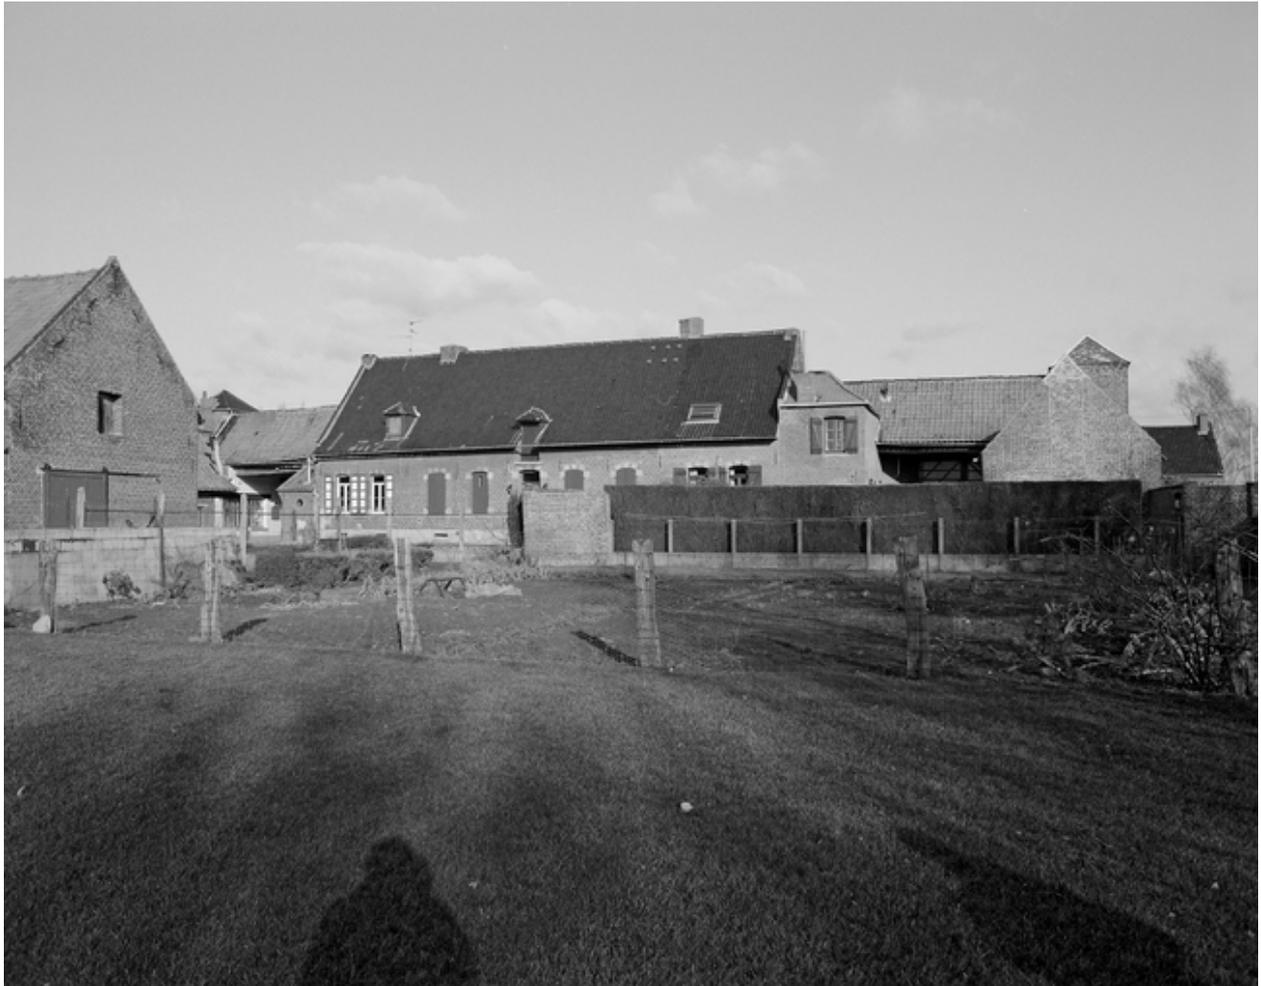
Vue générale de  
l'élévation postérieure.  
Phot. Philippe Dapvril  
IVR31\_20055900169X

Vue générale de l'élévation postérieure.
