Hauts-de-France, Pas-de-Calais
Berck
55 rue du Calvaire

Ancien chalet berckois (détruite)

Numéro de dossier : IA62000927
Date de l'enquête initiale : 1981
Date(s) de rédaction : 2000
Cadre de l'étude : recensement du patrimoine balnéaire Berck
Degré d'étude : étudié

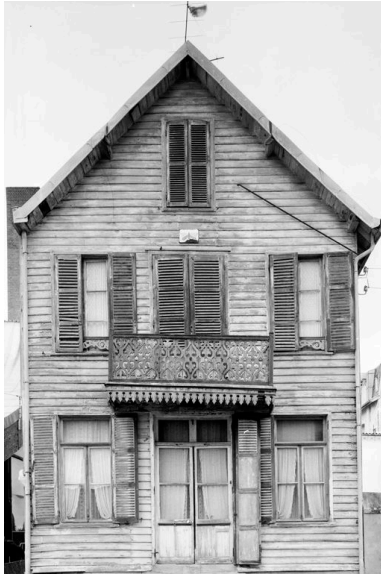
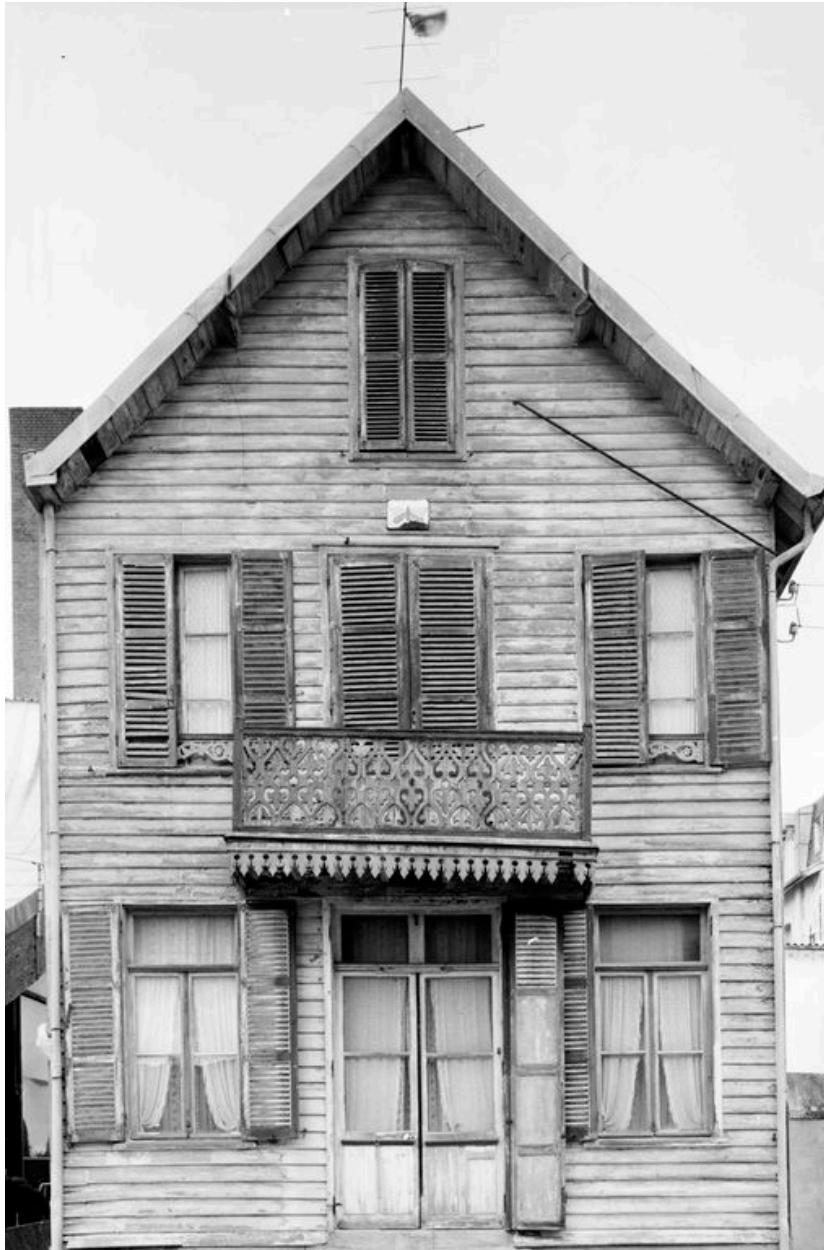
Vue générale de la façade en 1981.
Phot. Philippe Caudroit
IVR31_19816203671X

Vue générale de la facade en 1981.

Maison composée de deux corps de bâtiment : un corps principal en façade et une aile sur cour, perpendiculaire au premier. Le bâtiment sur rue comporte un étage et un étage de comble. Il est couvert d'ardoises. Un perron de cinq marches en brique cimentée permet d'accéder à la porte d'entrée, à seuil surélevé. L'élévation est ordonnancée. La baie centrale de l'étage est précédée d'un balcon en bois découpé et surmontée d'une plaque de fer émaillé ornée d'un papillon bleu ciel et bleu outremer. Les appuis des fenêtres latérales sont également en bois découpé. Le logis sur cour est en rez-de-chaussée avec un étage de comble et est recouvert de tuiles en fibro-ciment. Des modillons en bois supportent la corniche du toit. Edifice détruit après le premier repérage réalisé en 1981.

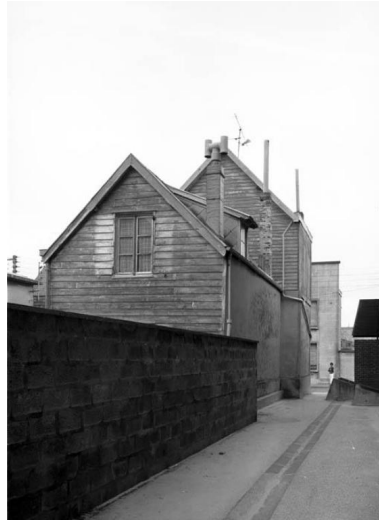
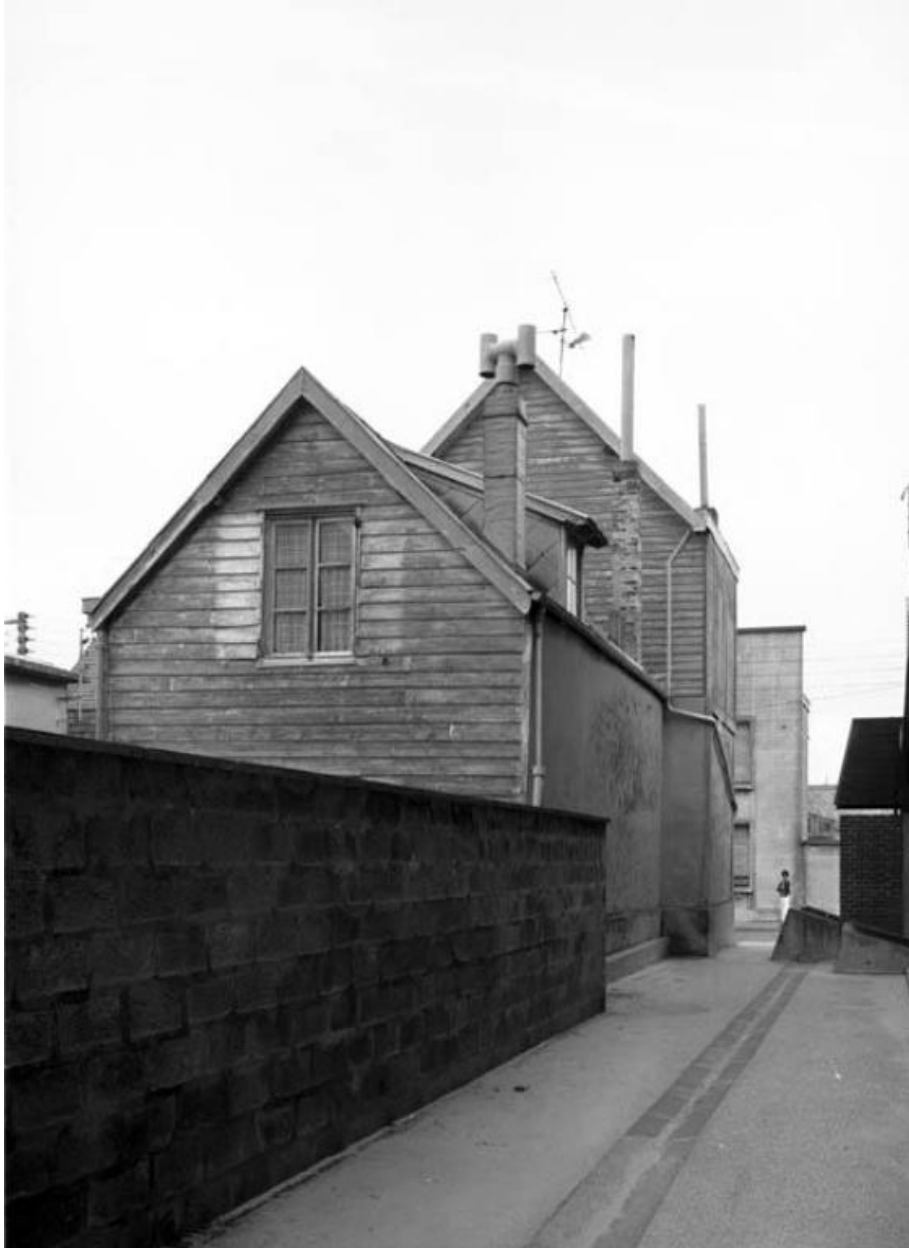
Façades postérieure
et latérale gauche.
Phot. Philippe Caudroit
IVR31_19816203628X

Façades postérieure et latérale gauche.

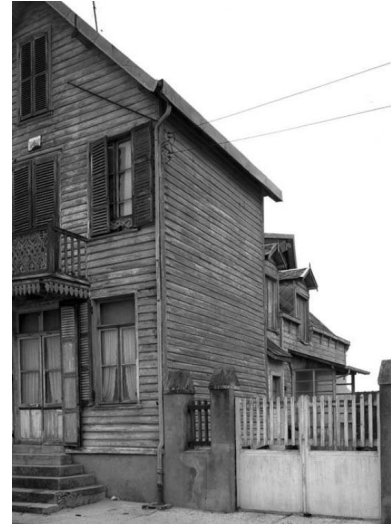
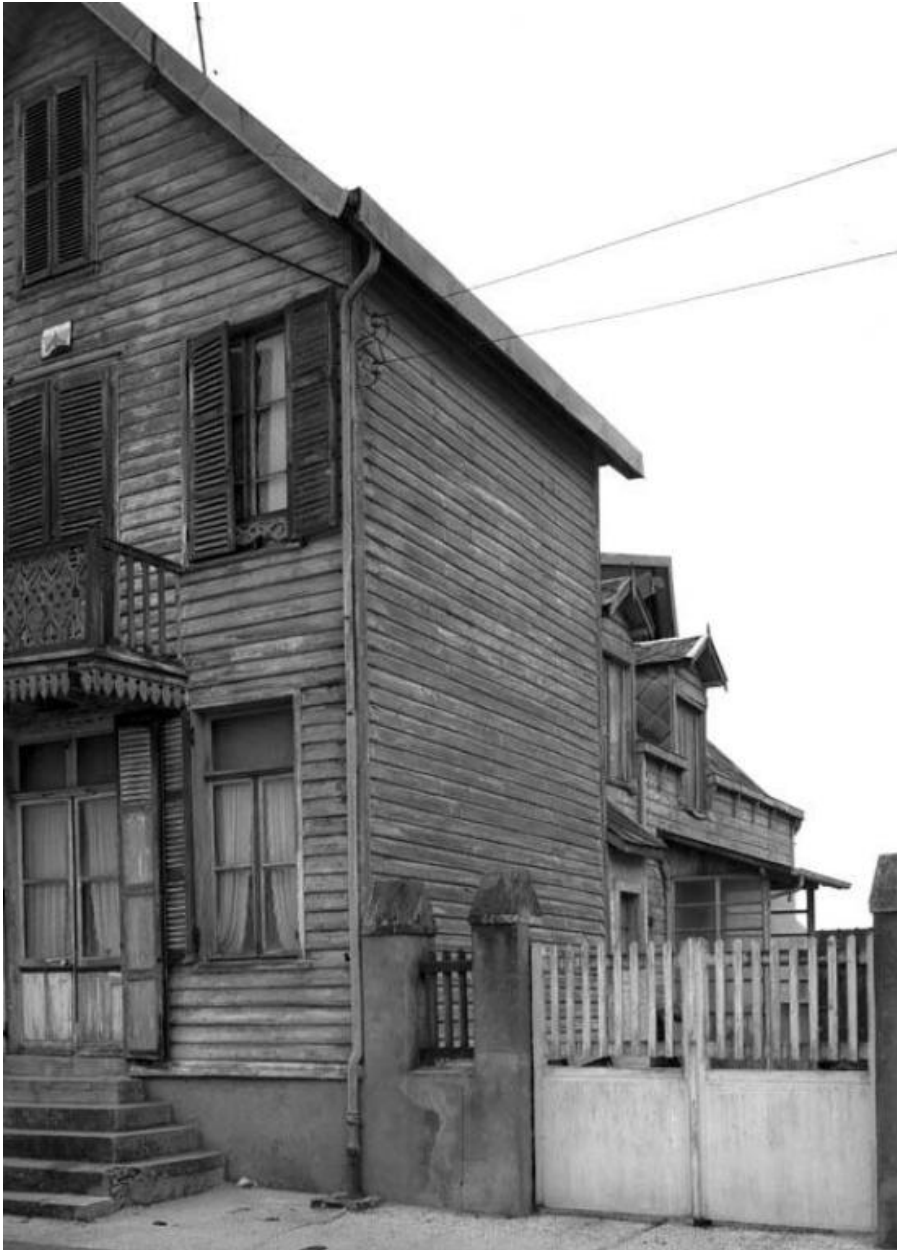
Façade latérale droite.
Phot. Philippe Caudroit
IVR31_19816203627X

Façade latérale droite.
