Hauts-de-France, Nord  
Ochtezeele  
1621 rue Principale

## Ferme du Tomhof

Numéro de dossier : IA59005815  
Date de l'enquête initiale : 2025  
Date(s) de rédaction : 2025  
Cadre de l'étude : inventaire topographique canton de Cassel  
Degré d'étude : étudié

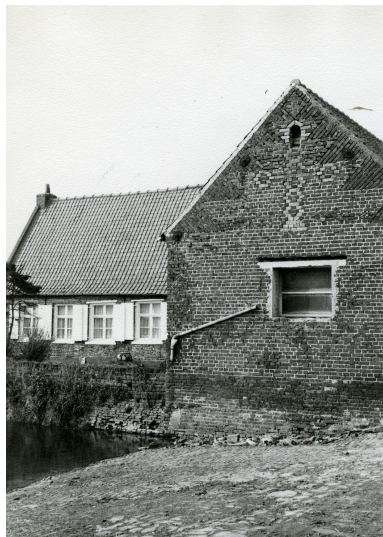
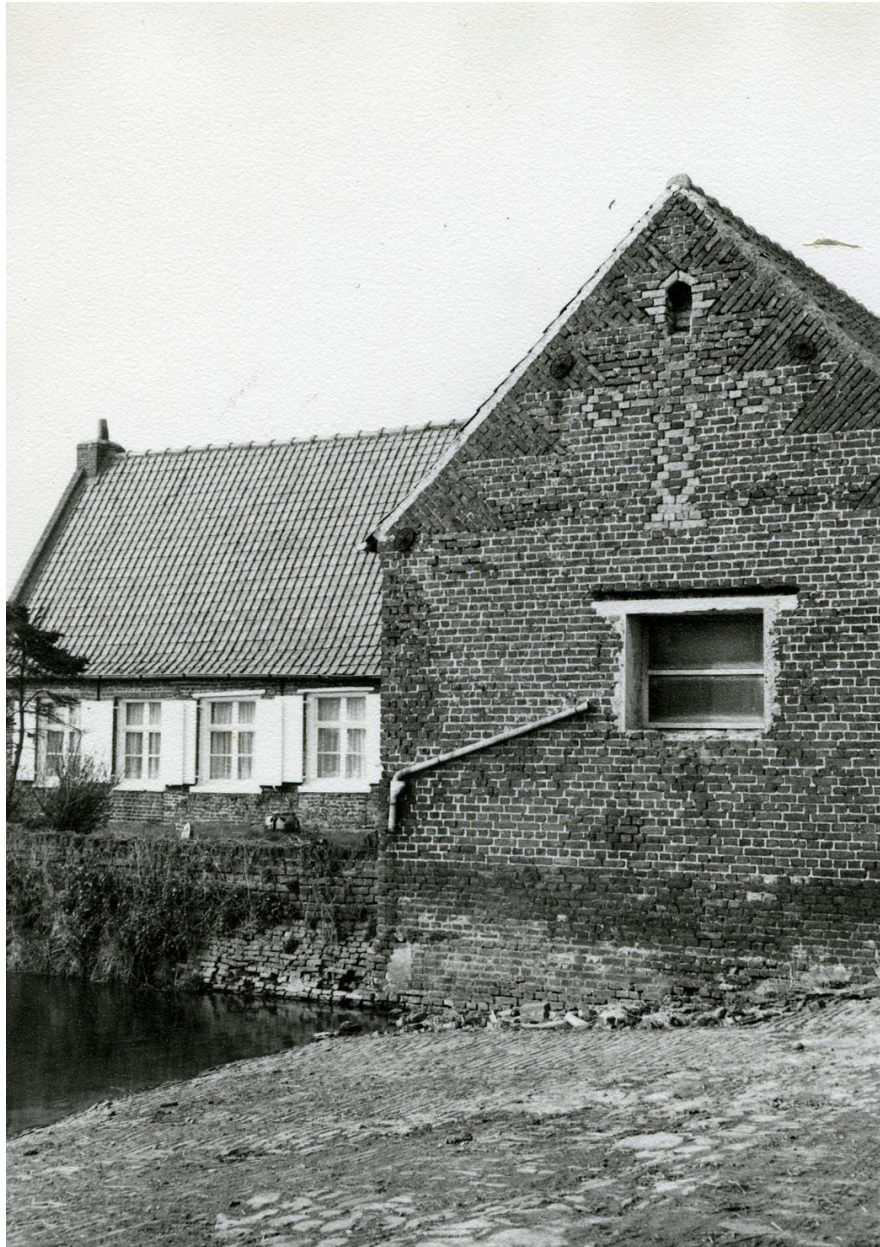
Vue partielle du sud de la ferme, sur rue, avril 1974 (coll. Comité Flamand de France).  
Repro. Delphine Volto-Jourdan  
IVR32\_20255900320NUCAB

Vue partielle du sud de la ferme, sur rue, avril 1974 (coll. Comité Flamand de France).

Deux photographies, datées de 1974 et conservées au Comité Flamand de France (ill.), permettent d'observer certains éléments aujourd'hui toujours en place : l'ancien abreuvoir, alors encore en eau, situé à l'entrée de la propriété. La dépendance ornementée d'un symbole religieux en brique jaune, toujours visible à proximité de l'entrée, et le logis principal, alors identifiable par ses quatre baies en façade, confirmant sa forme de longère traditionnelle.

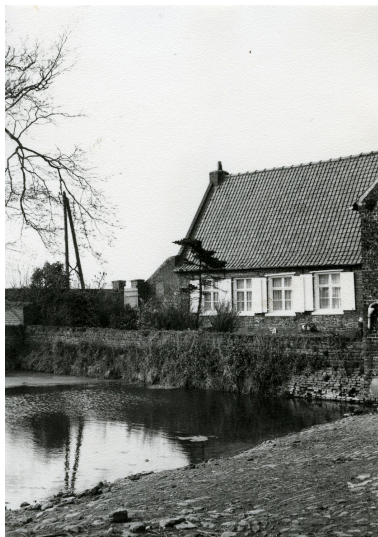
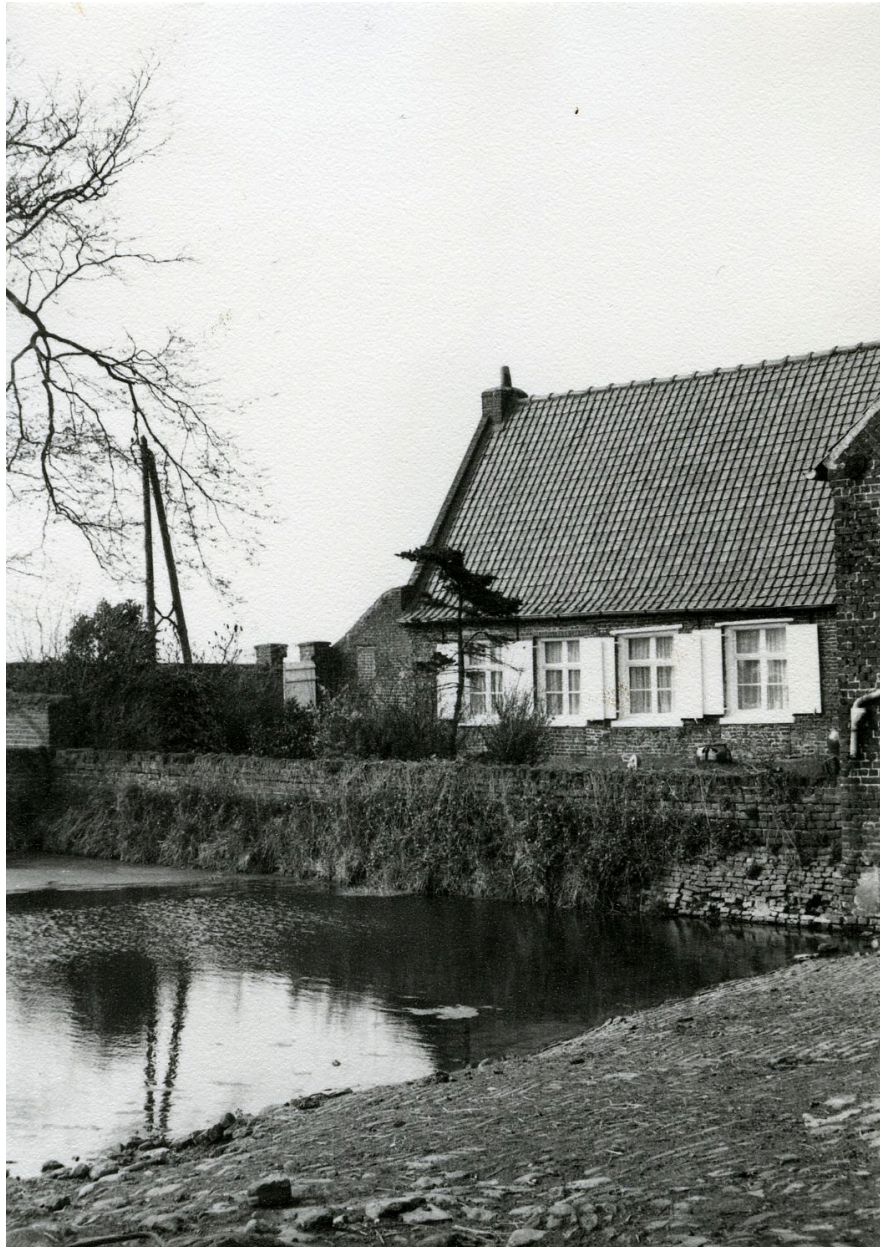
Détail partiel de l'ancien abreuvoir présent au sud de la ferme, avril 1974 (coll. Comité Flamand de France).  
Repro. Delphine Volto-Jourdan  
IVR32\_20255900321NUCAB

Détail partiel de l'ancien abreuvoir présent au sud de la ferme, avril 1974 (coll. Comité Flamand de France).

Directement situé à l'entrée, cet ancien bassin de captation des eaux de pluie servait à l'abreuvement du bétail. Il est aujourd'hui partiellement comblé et végétalisé.

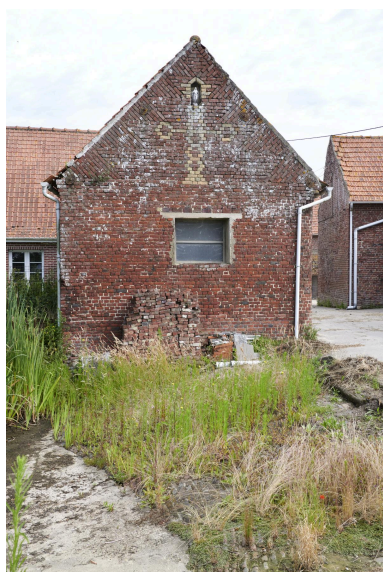
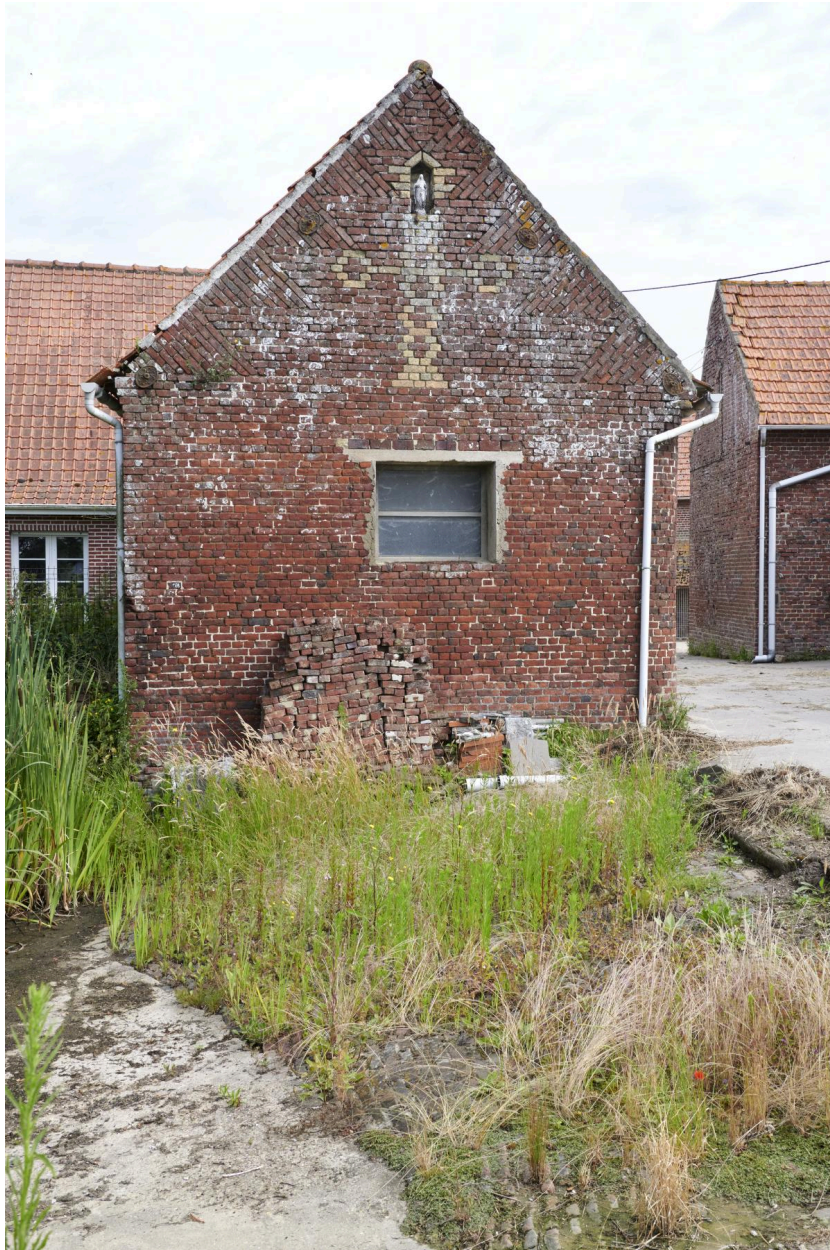
Vue du pignon sud avec symbole porté en brique jaune.  
Phot. Delphine Volto-Jourdan  
IVR32\_20245902644NUCA

Vue du pignon sud avec symbole porté en brique jaune.

Adossé au nord de l'abreuvoir, ce bâtiment rectangulaire orienté nord-sud présente un pignon sud orné d'un symbole en forme de croix en brique jaune et terminé dans sa partie supérieure par une niche maçonnerie contenant une statue de la Vierge Marie. Des fers d'ancrage de forme ovale et décorés d'un motif végétal renforcent l'ornementation.

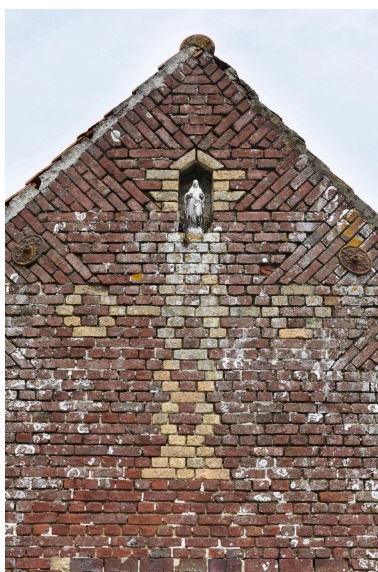
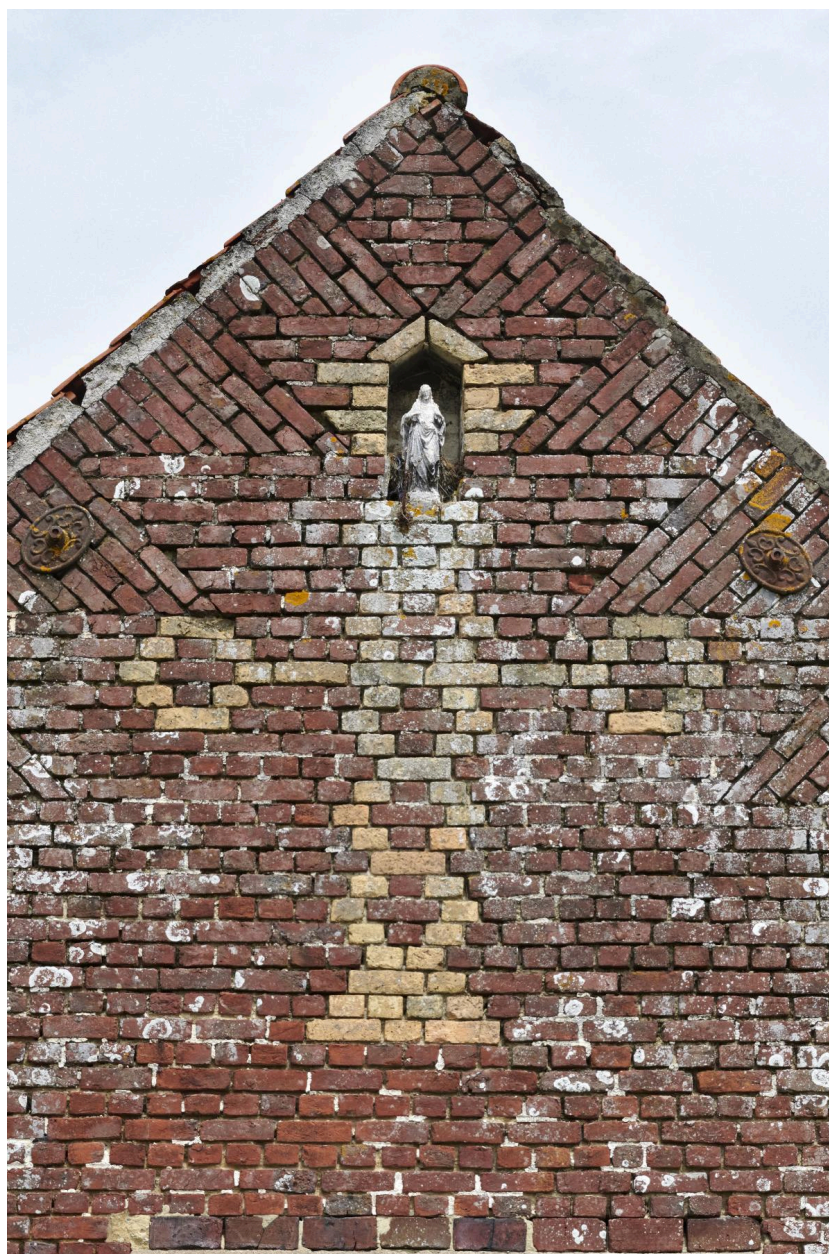
Détail du symbole porté sur le pignon sud.  
Phot. Delphine Volto-Jourdan  
IVR32\_20245902651NUCA

Détail du symbole porté sur le pignon sud.

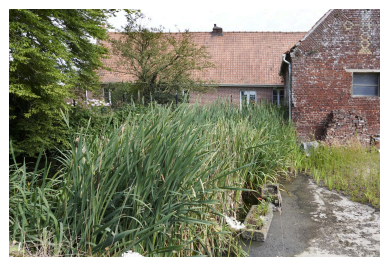
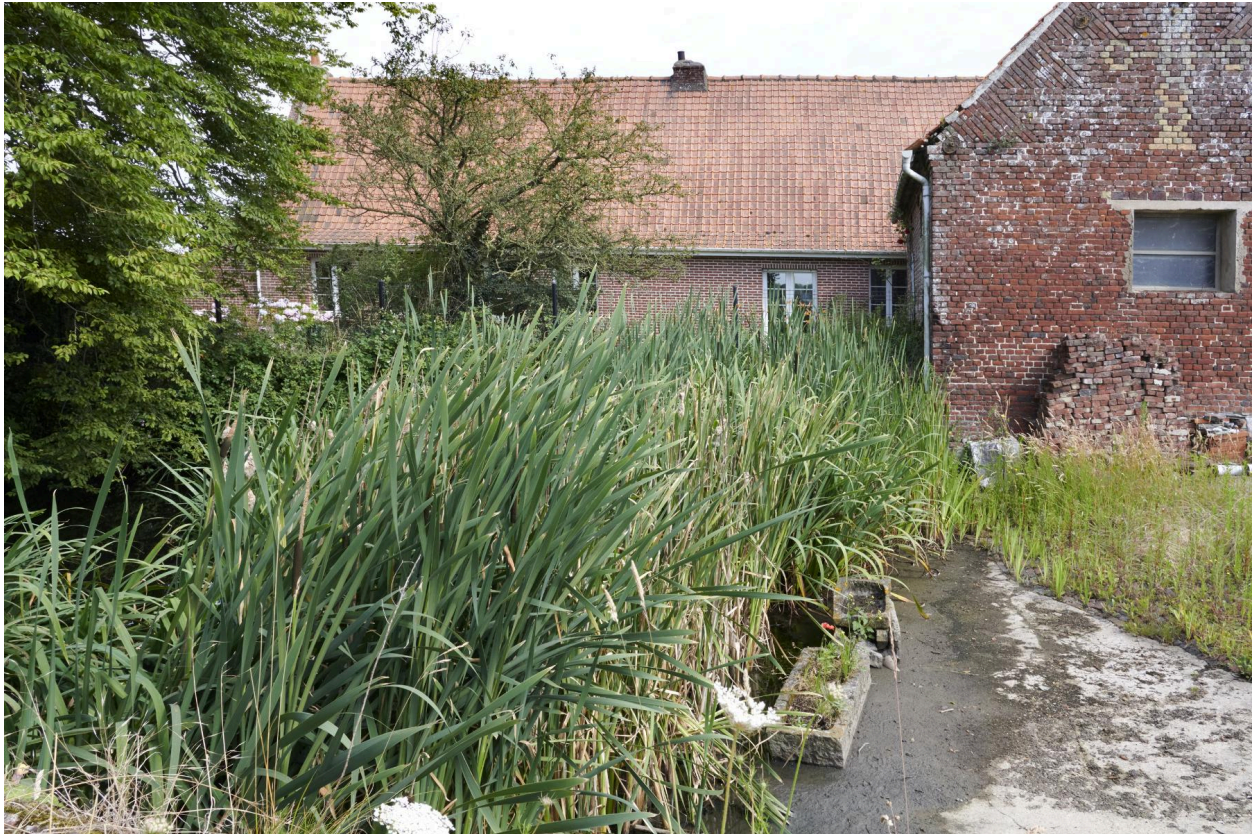
Détail de l'ancien abreuvoir au sud de la ferme. Aujourd'hui couvert de végétaux.  
Phot. Delphine Volto-Jourdan  
IVR32\_20245902645NUCA

Détail de l'ancien abreuvoir au sud de la ferme. Aujourd'hui couvert de végétaux.

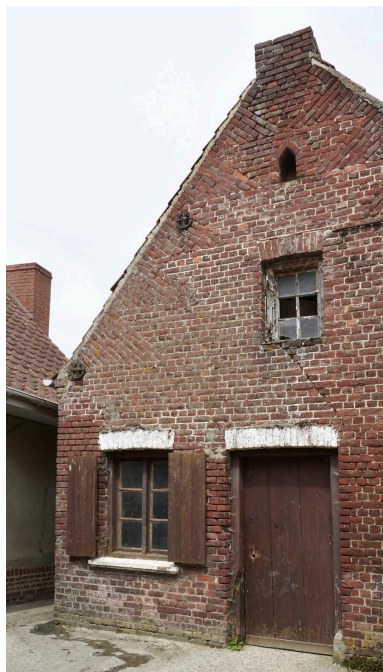
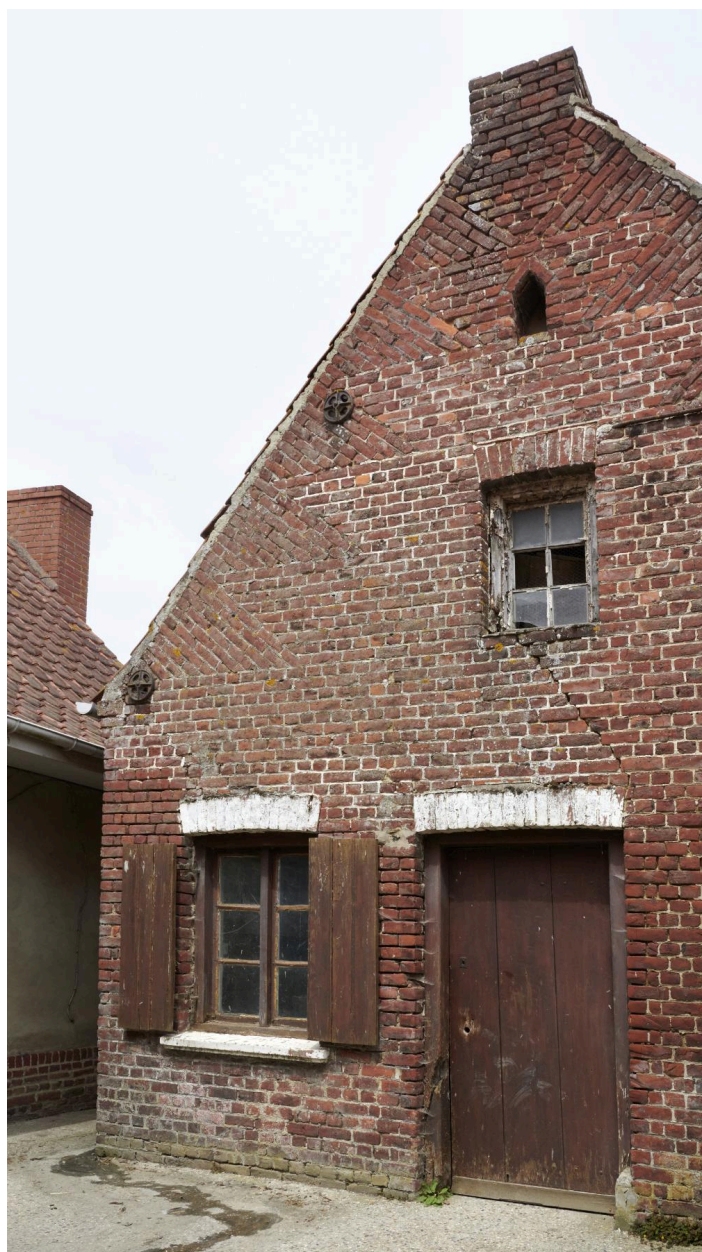
Pignon sur arrière-cour, accès au logis.  
Phot. Delphine Volto-Jourdan  
IVR32\_20245902655NUCA

Pignon sur arrière-cour, accès au logis.

Le pignon sud, donnant sur une petite arrière-cour, présente une porte et une fenêtre au rez-de-chaussée, une baie rectangulaire sous comble, et une niche maçonnerie vide au sommet. Deux fers d'ancrage en forme de roue de wagon complètent l'ornementation.

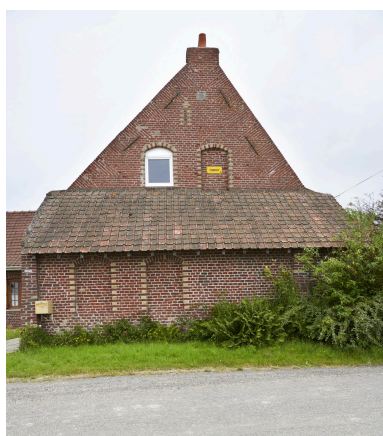
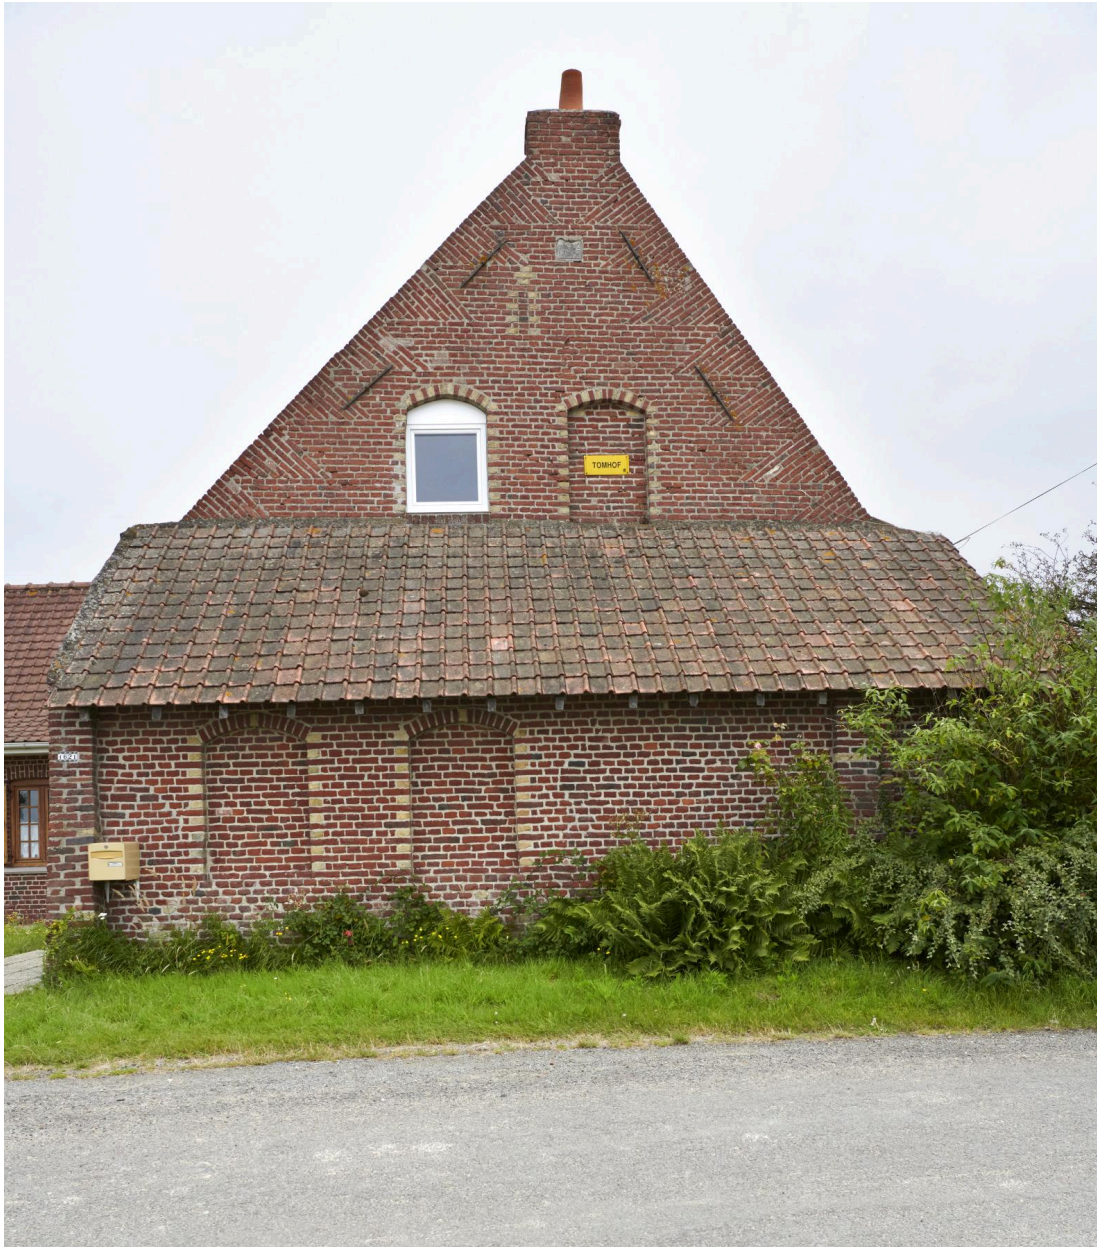
Pignon ouest et appentis adossé, sur rue.  
Phot. Delphine Volto-Jourdan  
IVR32\_20245902658NUCA

Pignon ouest et appentis adossé, sur rue.

Le pignon ouest, visible depuis la rue, est découvert et saillant, percé de deux baies en arc surbaissé à encadrement en brique rouge et jaune en alternance (dont une rebouchée), ainsi que d'une petite ouverture verticale (de type meurtrière) comblée. Il porte une pierre sculptée avec la date "1803" et des motifs floraux gravés.

Un appentis latéral couvert de tuile mécanique s'adosse à la partie inférieure ce pignon. Deux baies aveugles avec les mêmes motifs décoratifs de briques sont implantées en rez-de-chaussée.

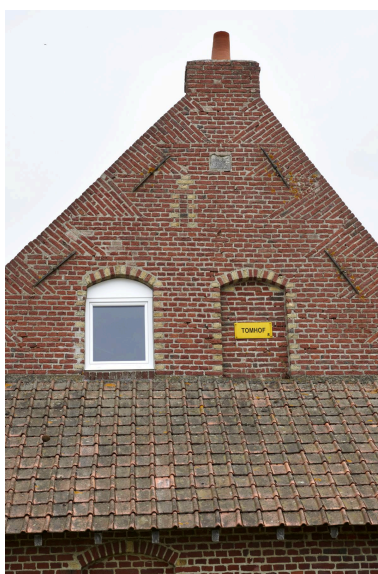
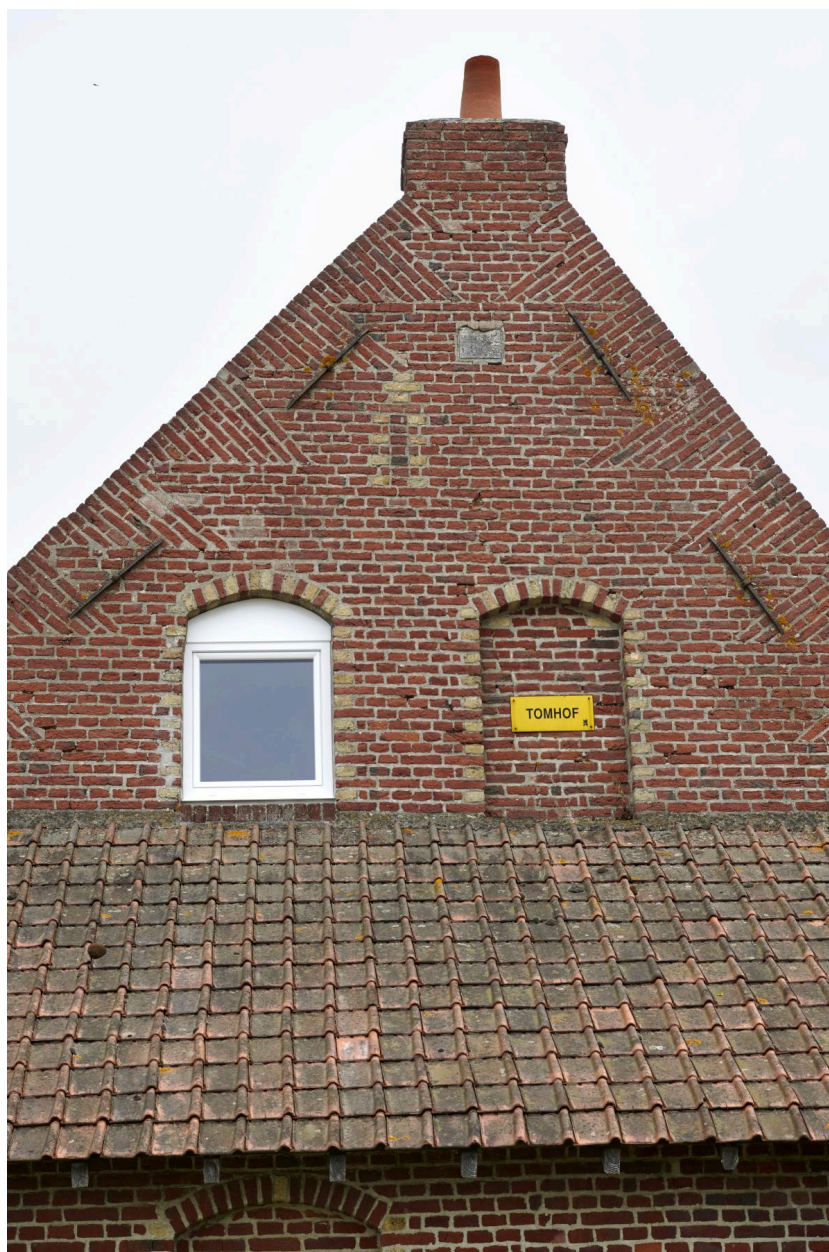
Détail du pignon ouest, date  
portée "1805" et plaque  
nominative "TOMHOF".  
Phot. Delphine Volto-Jourdan  
IVR32\_20245902659NUCA

Détail du pignon ouest, date portée "1805" et plaque nominative "TOMHOF".

La date précise de construction de la ferme du Tomhof n'est pas connue. Toutefois, une pierre gravée "1803" intégrée dans le pignon du logis principal atteste de l'existence du bâtiment à cette époque. L'ensemble figure sur le cadastre consulaire de 1805, où il apparaît déjà structuré autour d'une cour agricole, avec plusieurs bâtiments implantés de manière assez semblable à la configuration actuelle.
