Hauts-de-France, Somme
Saint-Quentin-en-Tourmont
Froise
6 rue de Monchaux

Ferme

Numéro de dossier : IA80007281
Date de l'enquête initiale : 2004
Date(s) de rédaction : 2004
Cadre de l'étude : inventaire préliminaire arrière-pays maritime picard
Degré d'étude : étudié

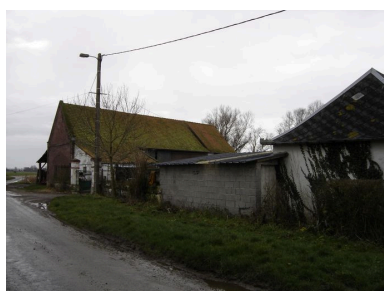
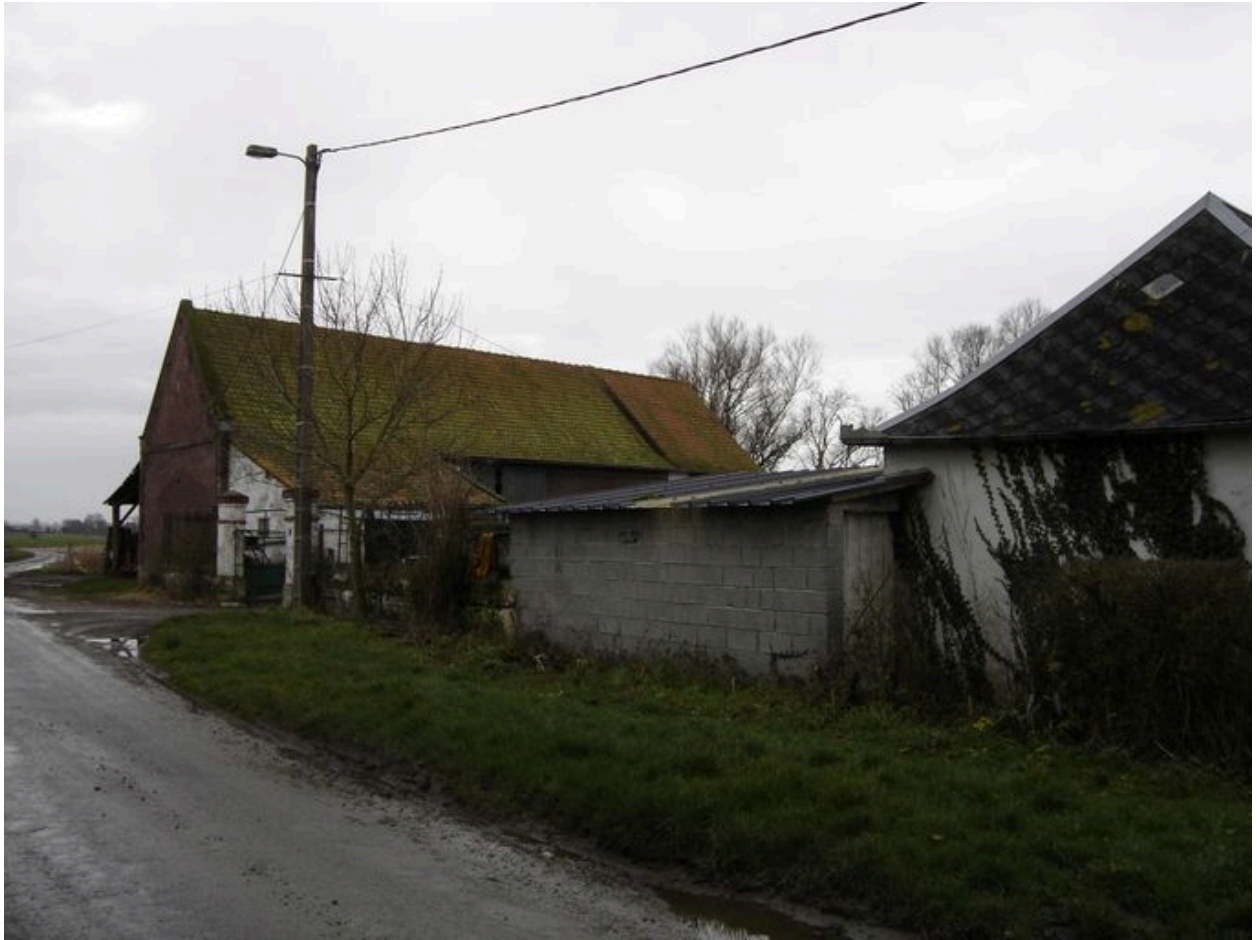
Vue générale.
Phot. Catherine Fourmond
IVR22_20058001376NUCA

Vue générale.

Cet ensemble agricole, dont les bâtiments sont disposés sur les trois côtés d'une cour, toujours en activité, se présente sous la forme de bâtiments en brique disposés autour d'une petite cour.

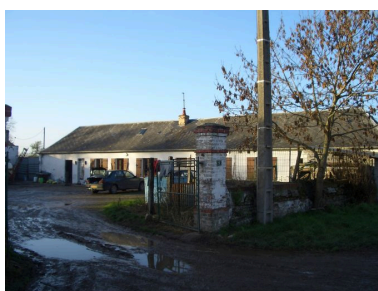
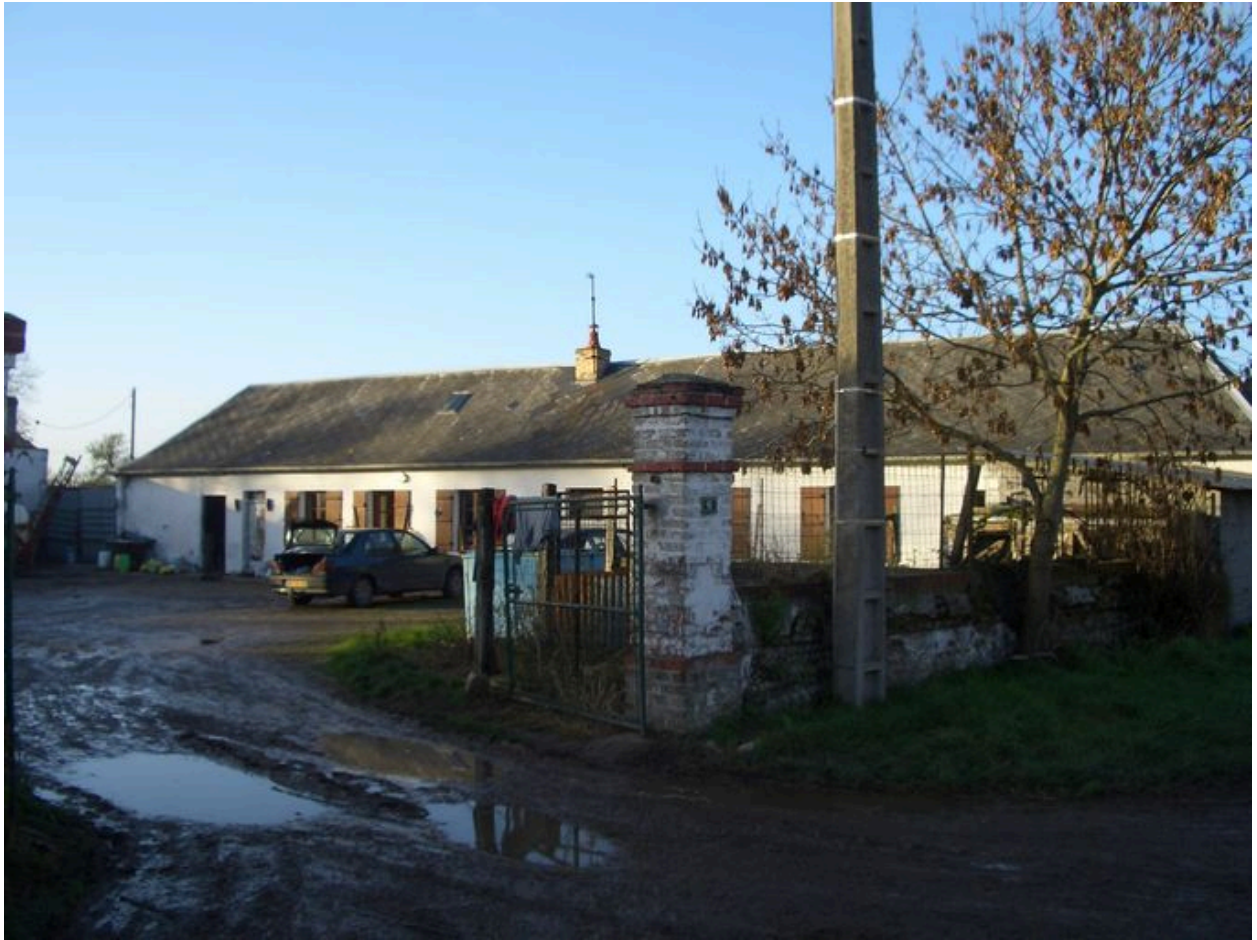
Vue du logis depuis la rue.
Phot. Inès Guérin
IVR22_20078005025NUCA

Vue du logis depuis la rue.

Le logis occupe le côté nord de la cour. Sa structure semble avoir été confiée au torchis et pans de bois avec solin en galets mais l'enduit qui le recouvre entièrement empêche une bonne lecture du bâtiment. Long (sept travées) et bas, il est couvert d'un toit à longs pans et croupes en matériaux synthétiques. Dans le prolongement à l'ouest est accolée l'écurie, sous le même toit que la partie habitable. Une fenêtre placée entre la chambre et l'écurie permet de surveiller le vèlage. Ces bâtiments ont conservé leur charpente d'origine.

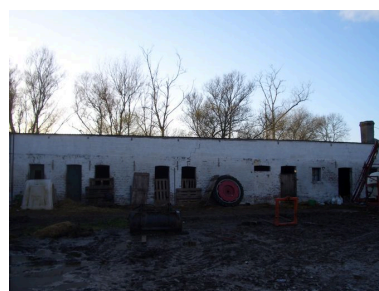
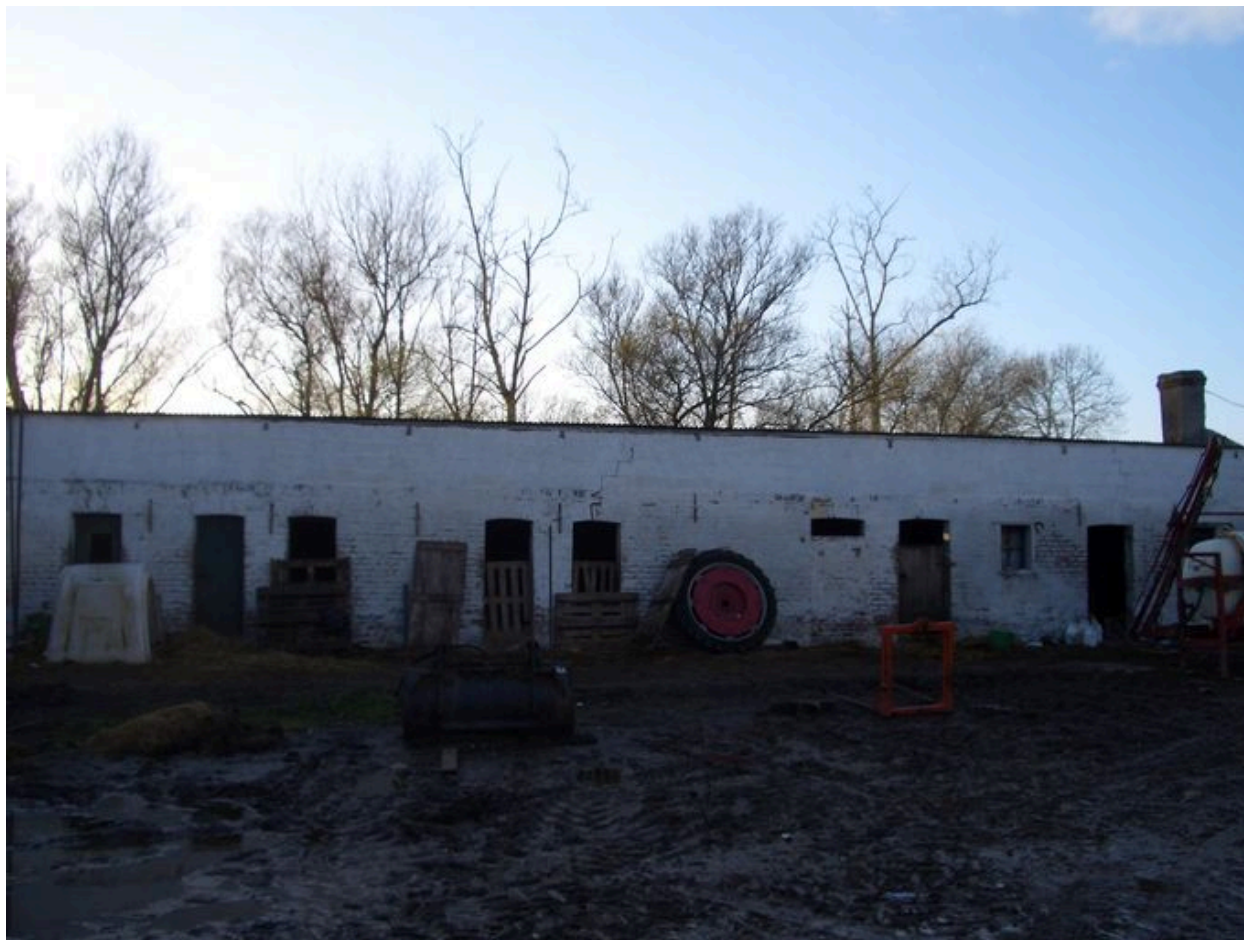
Vue des étables à cochons.
Phot. Inès Guérin
IVR22_20078005026NUCA

Vue des étables à cochons.

Tout le côté occidental de la cour est occupé par les porcheries. En brique, disposant de neuf boxes, elles sont couvertes d'un toit à pan unique avec tôles ondulées. Au sud se situe la grange en brique, dont le pignon découvert sur rue porte la date de 1905 dans un cartouche en pierre. La grande porte coulissante au centre de l'édifice donne accès à un couloir qui le divise en deux parties ; cet espace central est l'aire de battage dans laquelle est installée la batteuse. Un appentis se trouve disposé contre la face nord de la grange et à son extrémité orientale, contre lequel on peut encore voir un poulailler (petite cases en brique). Enfin, du côté oriental de la cour, une grille sur mur bahut ouvre à l'angle sud-est de la cour par deux piliers d'entrée en brique surmontés de chaperons. La maçonnerie du mur est faite en briques et galet liés au mortier.

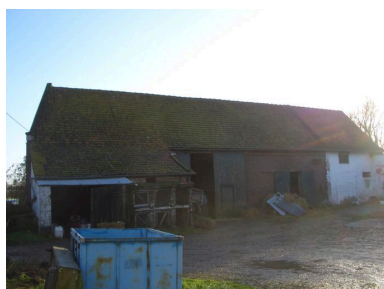
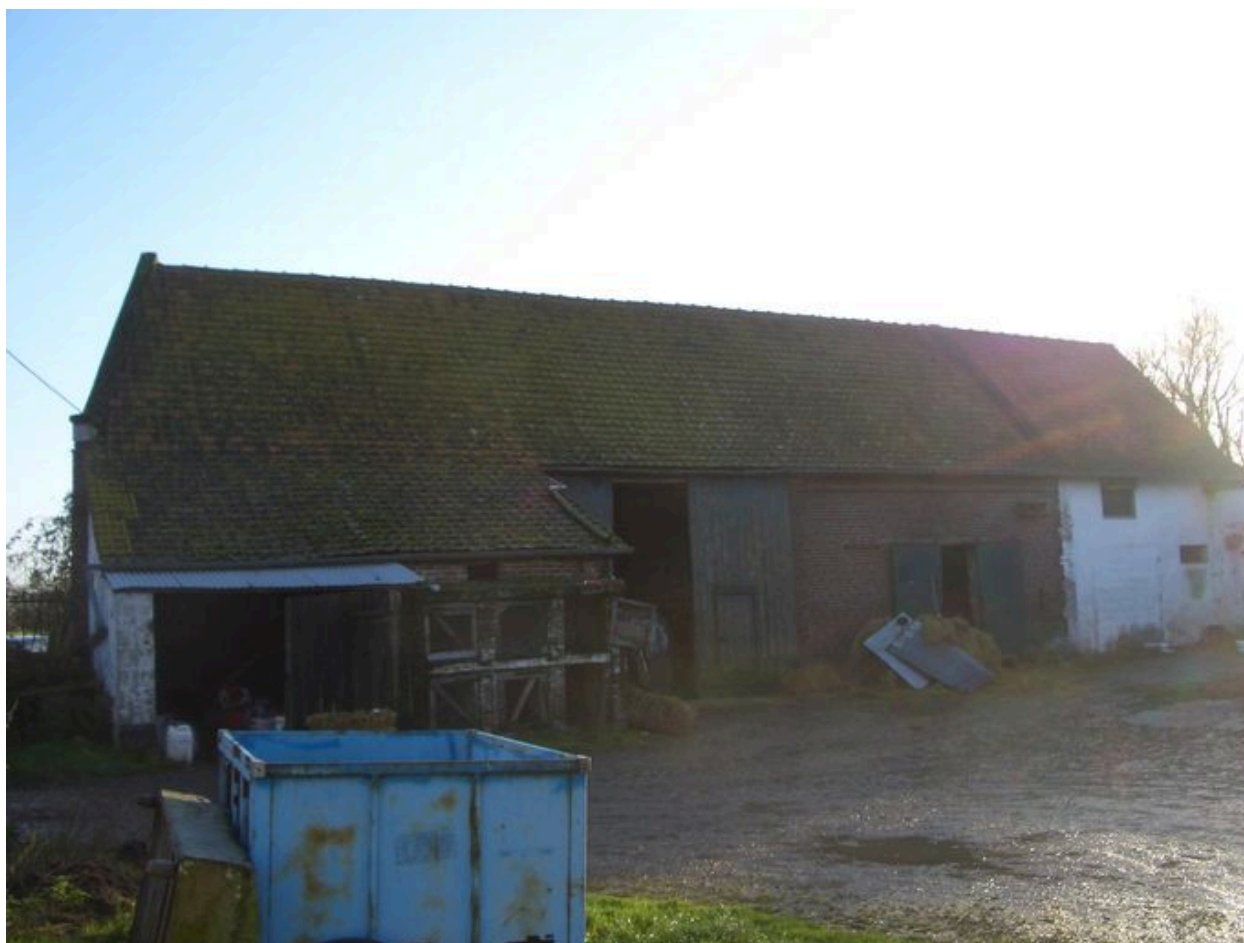
Vue de la grange depuis la cour.
Phot. Inès Guérin
IVR22_20078005028NUCA

Vue de la grange depuis la cour.
