Hauts-de-France, Aisne  
Tupigny  
17 rue Henri Langlois

## Ferme

Numéro de dossier : IA00079576  
Date de l'enquête initiale : 1990  
Date(s) de rédaction : 1990  
Cadre de l'étude : inventaire topographique canton de Wassigny  
Degré d'étude : étudié

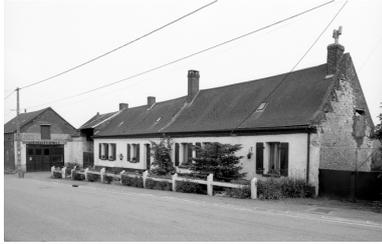
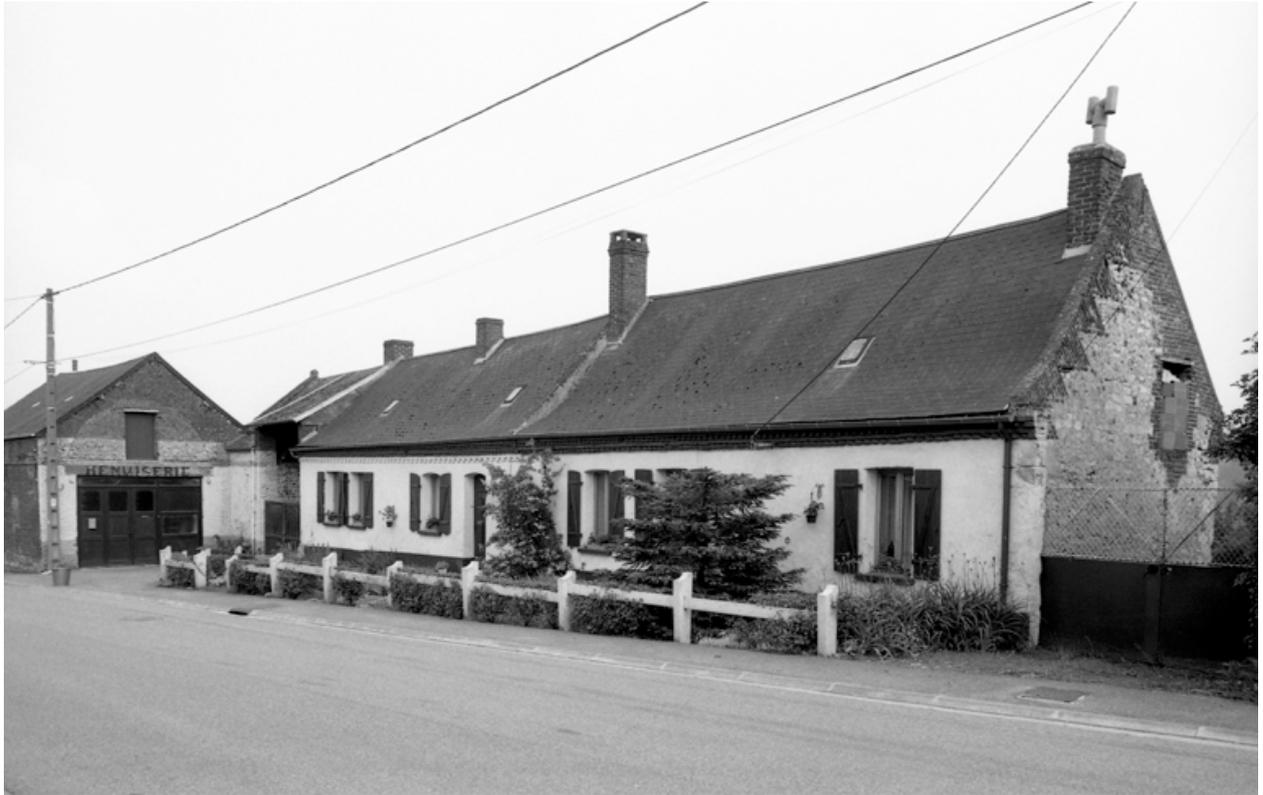
Vue d'ensemble de l'élévation sur rue.  
Phot. Thierry Lefébure  
IVR22\_19920201089Z

Vue d'ensemble de l'élévation sur rue.

Grange nord-est en brique avec toit à pignon couvert ; grange-étable en brique et silex avec toit à pignon découvert ; logis attenant en brique, silex, pierre de taille et moellon calcaire, partiellement enduit, couvert d'un toit à pignon découvert ; étable ouest en brique, silex et moellon calcaire, avec toit à pignon couvert en tuile mécanique

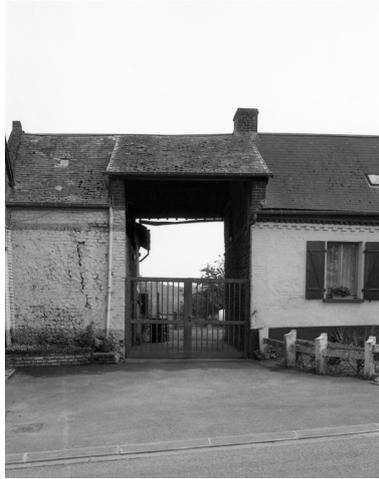
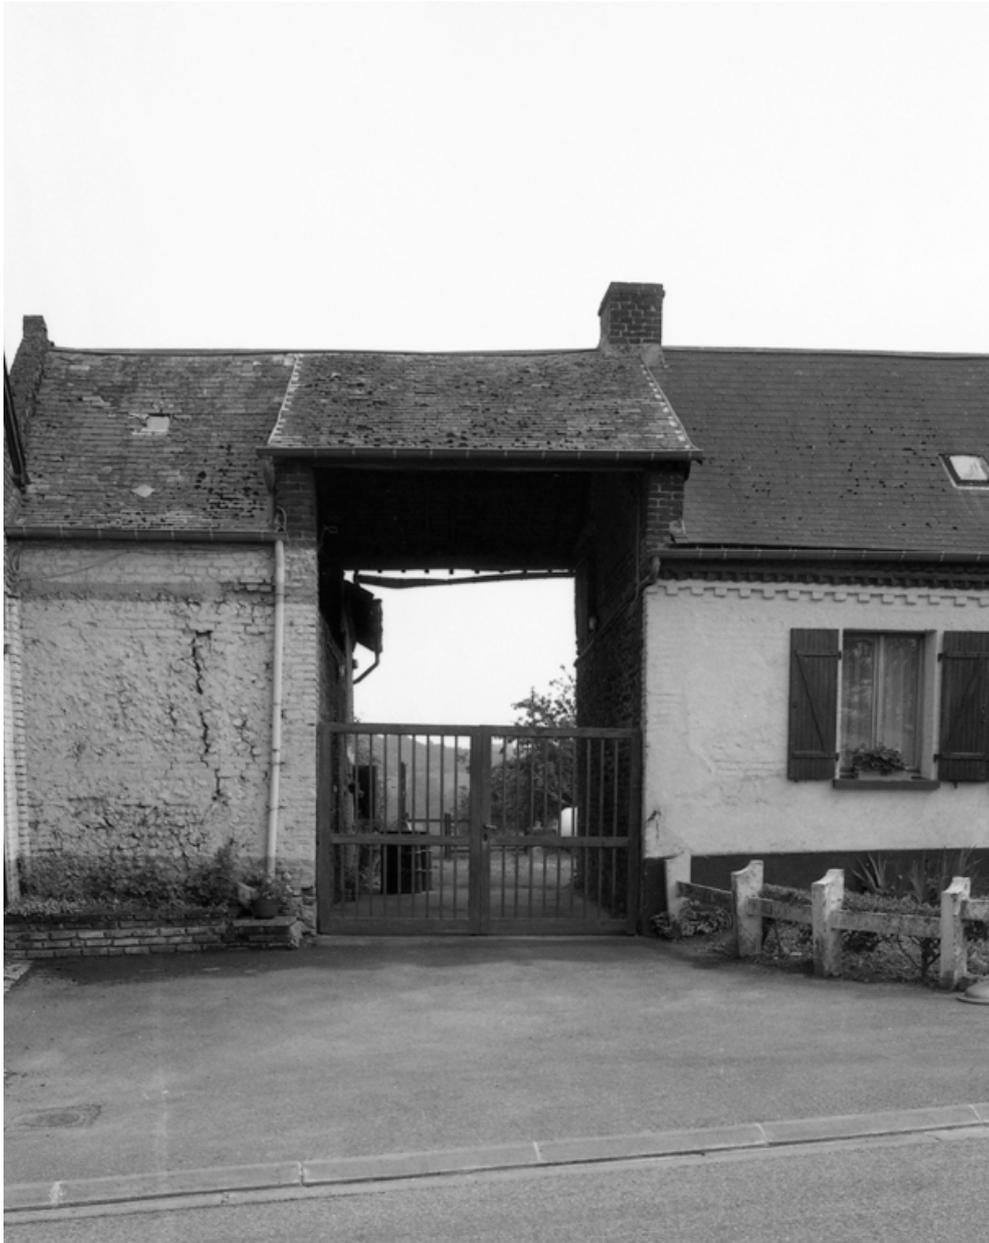
Vue de détail de la grange  
et de sa porte charretière.  
Phot. Thierry Lefébure  
IVR22\_19920201090Z

Vue de détail de la grange et de sa porte charretière.

Ferme construite dans la 2e moitié du 18e siècle ou au début du 19e siècle, avant 1833 (elle est représentée sur le cadastre de cette année). La grange nord-est et une étable proche ont été construites dans le 4e quart du 19e siècle. Cette grange a servi momentanément d'atelier de menuiserie. Aujourd'hui la ferme ne sert plus que de maison.
