Hauts-de-France, Somme  
Béhencourt  
2 rue du Général-Leclerc

## Château de Béhencourt

Numéro de dossier : IA80000284  
Date de l'enquête initiale : 2000  
Date(s) de rédaction : 2001  
Cadre de l'étude : inventaire topographique canton de Villers-Bocage  
Degré d'étude : étudié

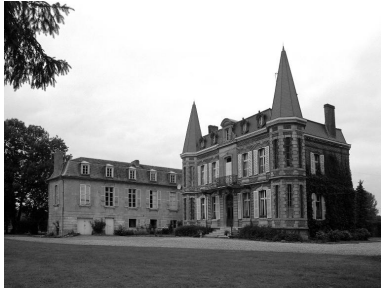
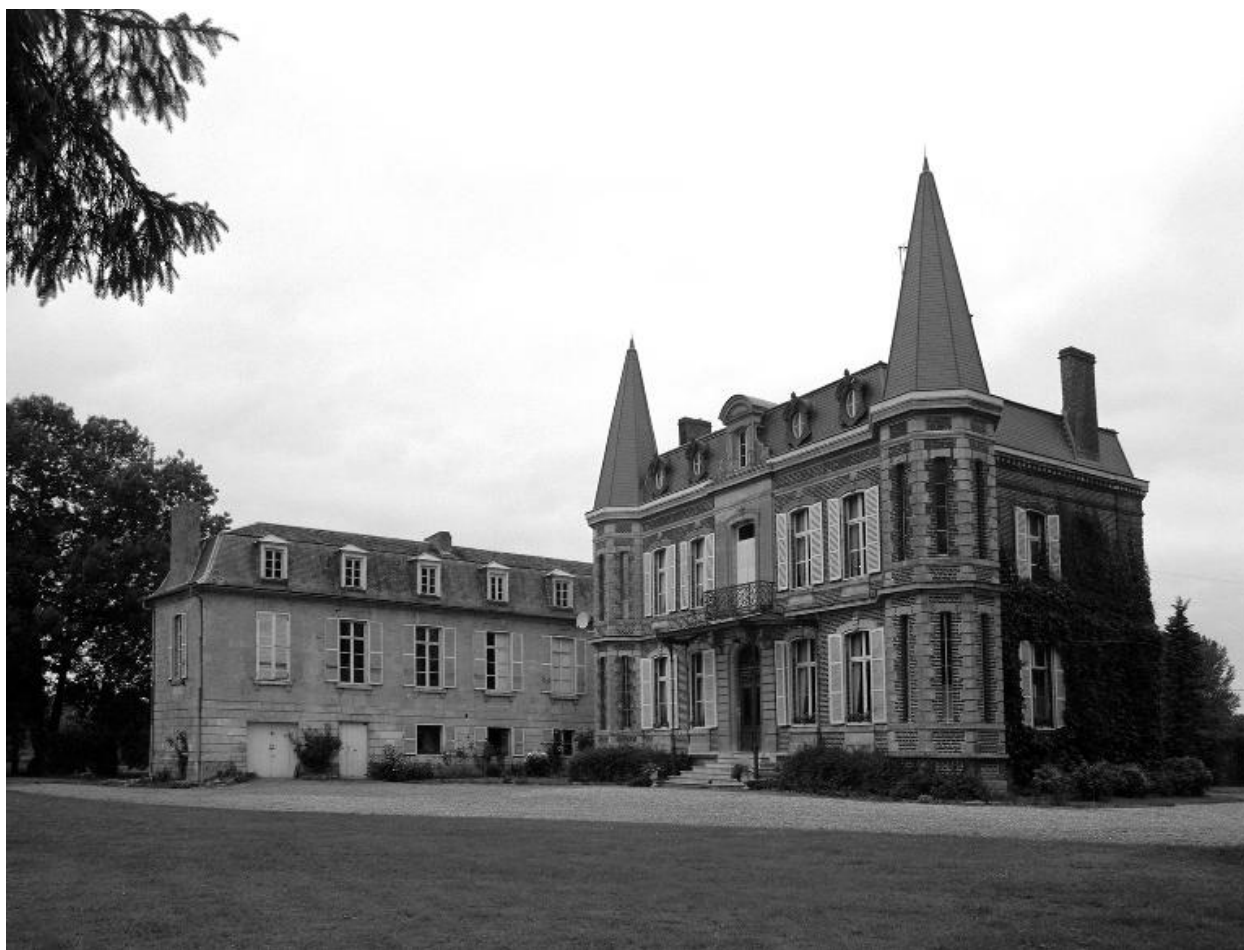
Vue générale.  
Phot. Irwin Leullier  
IVR22\_20018000184X

Vue générale.

Le château de Béhencourt se compose d'un logis isolé dans un vaste parc donnant sur l'Hallue. L'aile ouest de ce logis est construite en craie sur soubassement de grès, et couverte par une croupe brisée. Elle est reliée à la partie nord par un petit passage couvert d'un essentage d'ardoise. La partie nord du château présente une façade sur le parc en brique et pierre, les autres élévations étant simplement en brique. Elle est couverte par une croupe brisée, et flanquée de deux tourelles à flèche polygonale. A l'est du logis se trouve une cour de ferme. Cette dernière est bordée à l'est par un hangar récent, qui a pris la place d'un ancien logement de fermier en torchis. Au nord s'élève une grande grange-écurie en brique (avec quelques éléments en pierre : le mur gouttereau nord est en craie sur soubassement de grès dans la partie inférieure, en brique dans sa partie supérieure). Au sud se trouve un petit pigeonnier en brique, et un bâtiment agricole en brique et torchis. A l'ouest du château, de l'autre côté de l'Hallue, s'élève en outre une grange en torchis, couverte en ardoise, qui appartient aussi à la propriété.

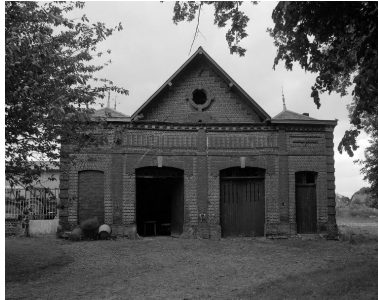
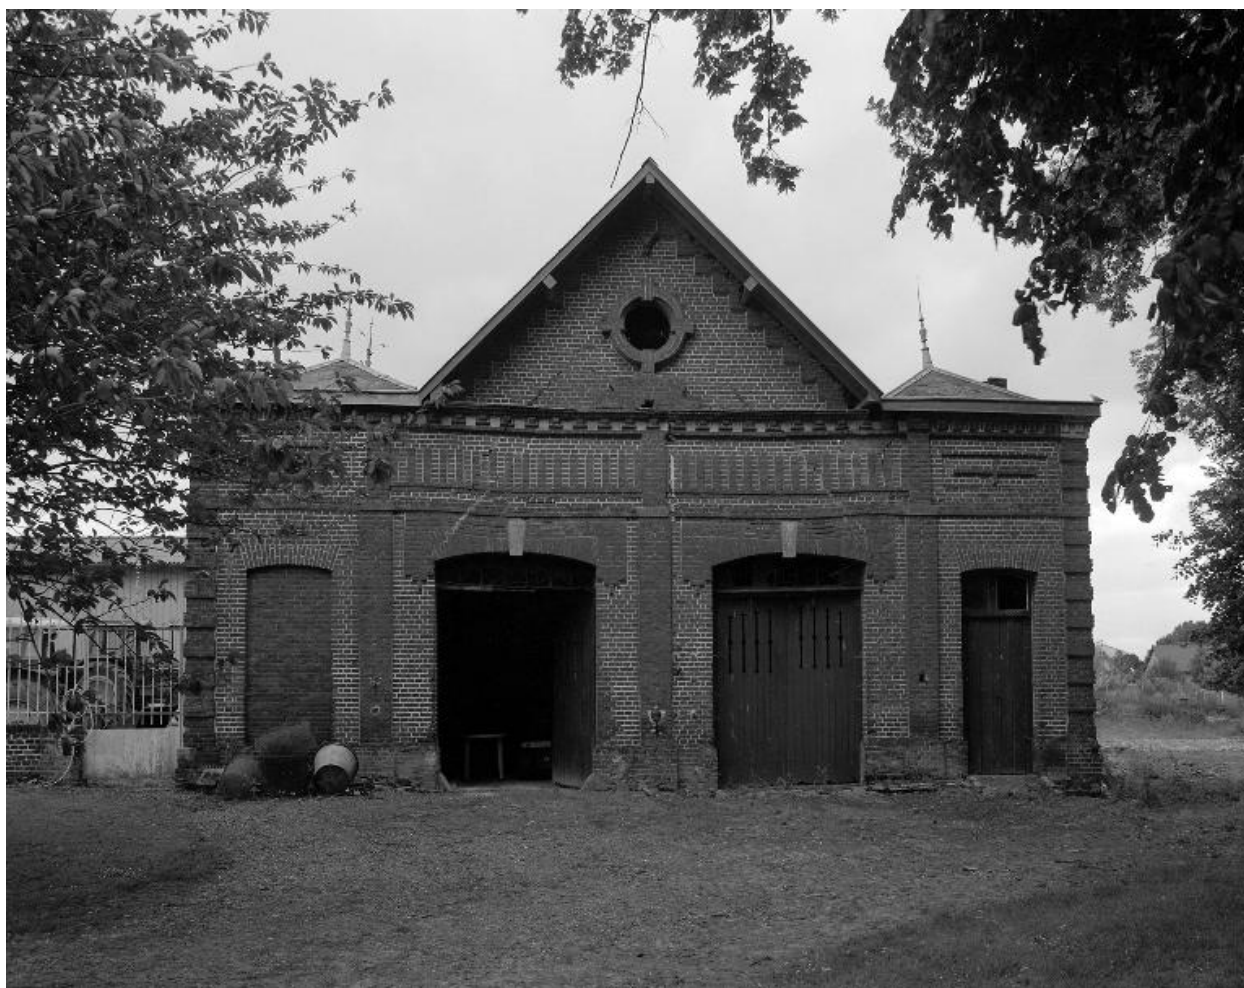
Garage et écurie.  
Phot. Irwin Leullier  
IVR22\_20018000186X

Garage et écurie.

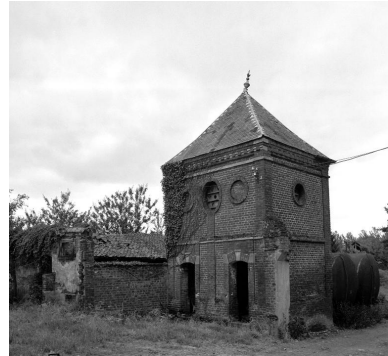
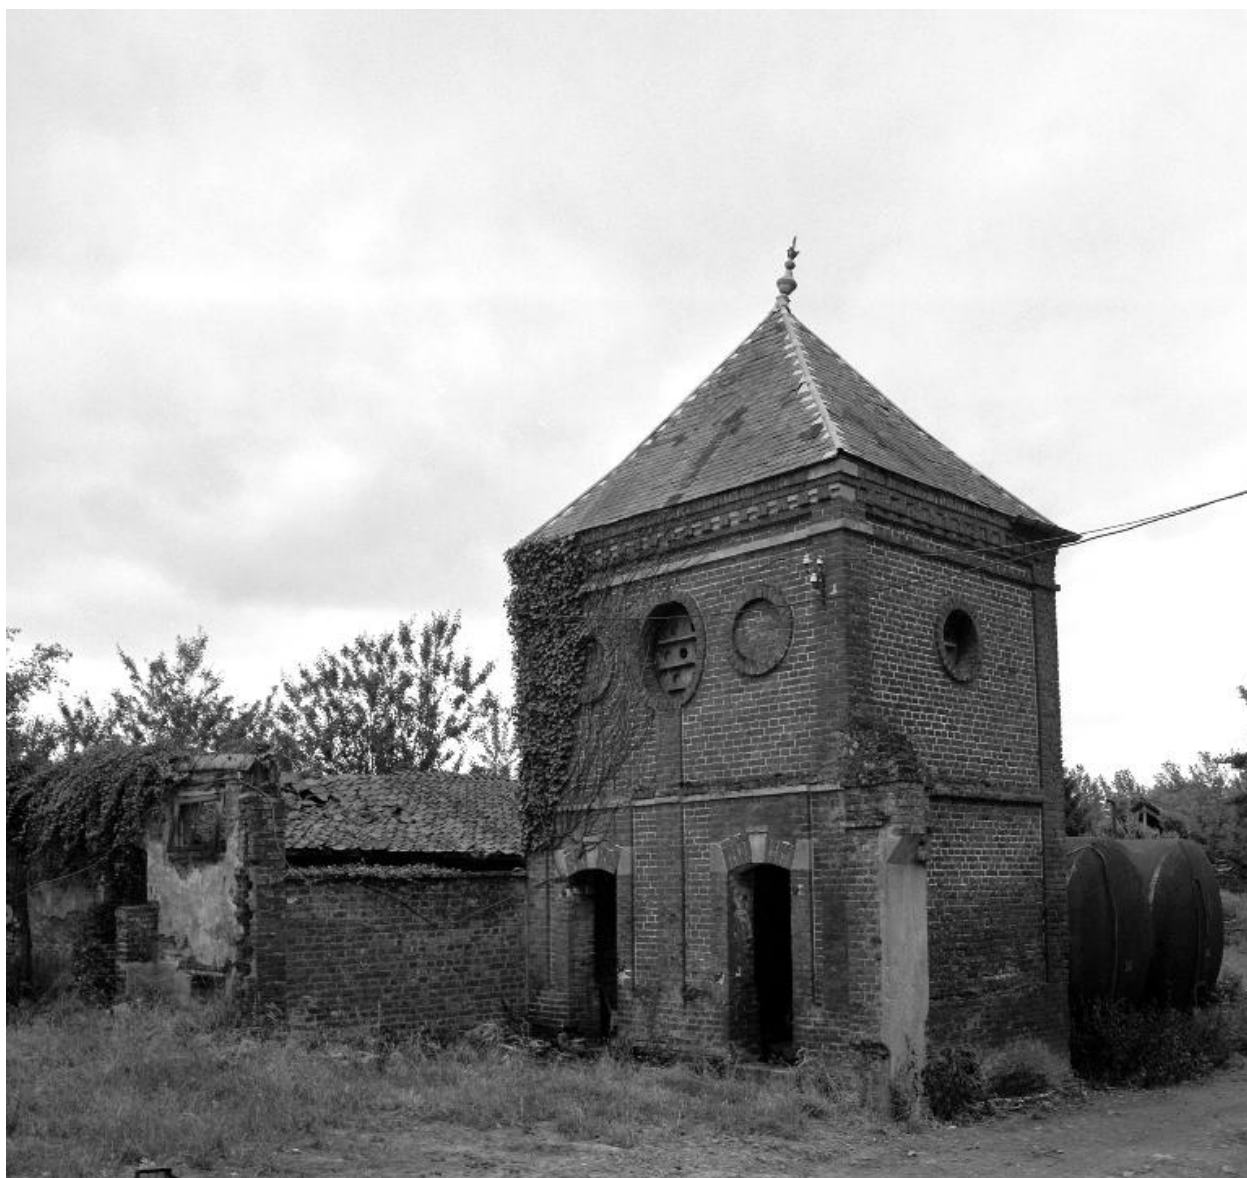
Pigeonnier.  
Phot. Irwin Leullier  
IVR22\_20018000187X

Pigeonnier.
