Hauts-de-France, Somme  
Ponthoile  
Fontaine-Brioches  
rue Bayard

## Ancienne ferme de Bonnelle

Numéro de dossier : IA80007898  
Date de l'enquête initiale : 2004  
Date(s) de rédaction : 2004  
Cadre de l'étude : inventaire préliminaire arrière-pays maritime picard  
Degré d'étude : étudié

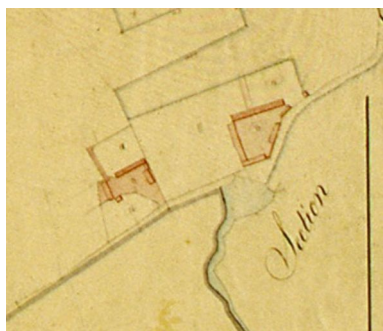
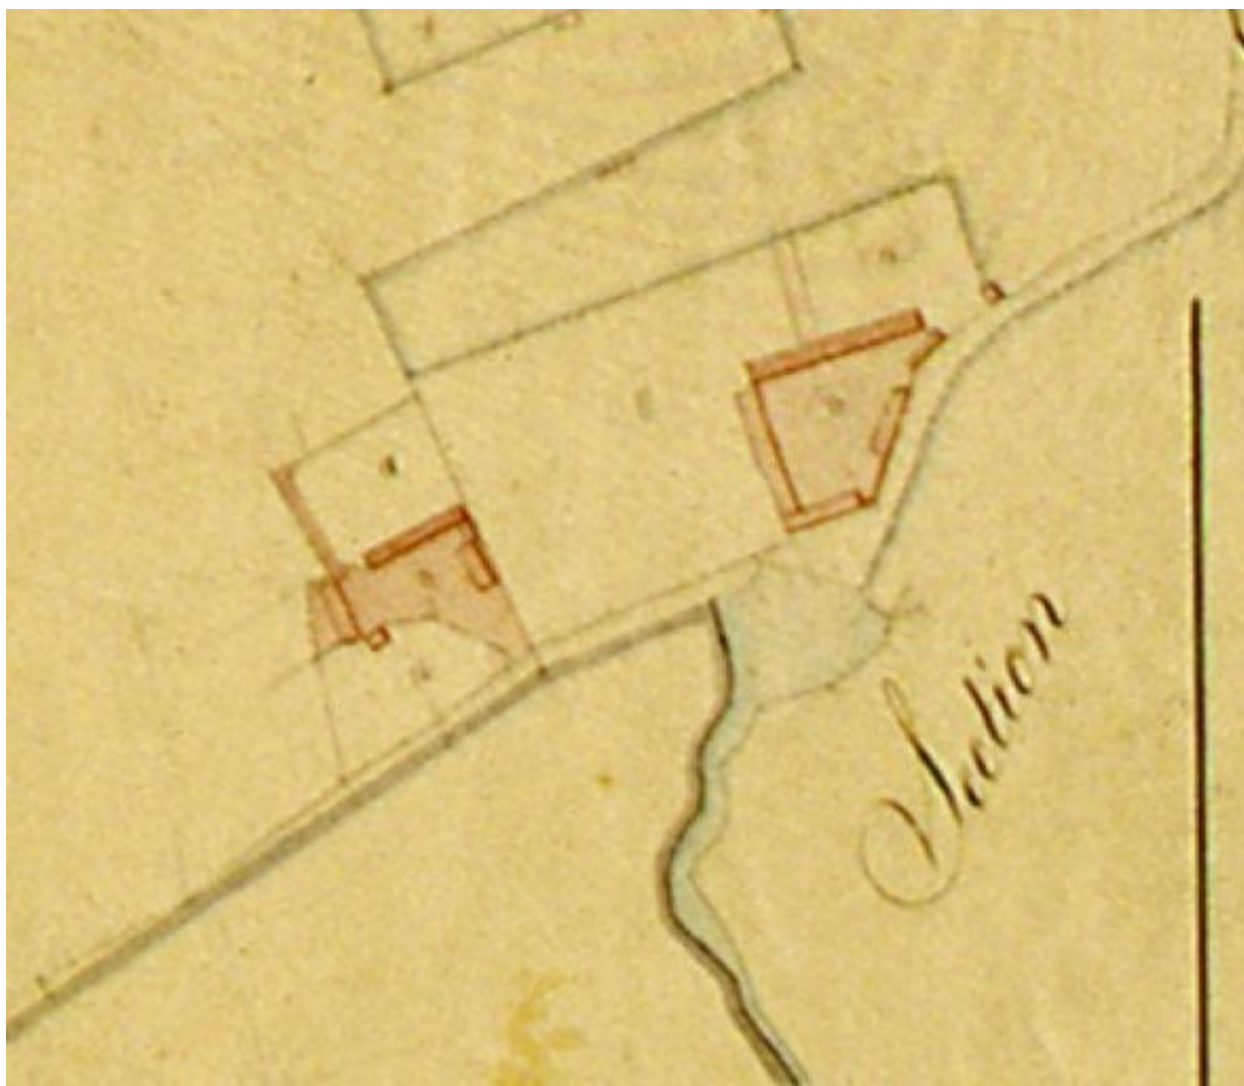
Extrait du cadastre  
napoléonien présentant le  
plan de la ferme en 1833.

Extrait du cadastre napoléonien présentant le plan de la ferme en 1833.

Une ferme figure sur une carte du 18<sup>e</sup> siècle (A.D. 80 : RL 343) ainsi que sur le cadastre napoléonien selon un plan similaire. Seuls les étables et la charretterie en torchis et pans de bois subsistent et pourraient avoir été construites au 18<sup>e</sup> siècle ou au début du 19<sup>e</sup> siècle. Le logis est daté par cartel de 1887. Certains bâtiments ont été en partie reconstruits au début du 20<sup>e</sup> siècle (écuries et étables en briques). D'après une coupure de presse conservée à la Société des Antiquaires de Picardie, cette ferme était en location en 1886 pour une durée de neuf ans ("sept pièces de terre labourables, une hayure en taillis et haute futaie au lieu-dit "Au Bois du Roi", un pré planté au lieu-dit "le Marais de Noyelles", le tout d'une contenance de 34 hectares").

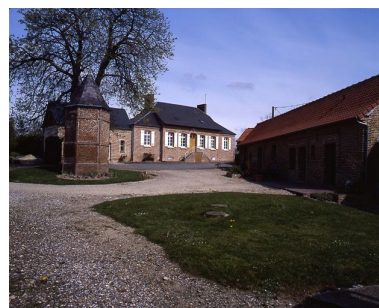
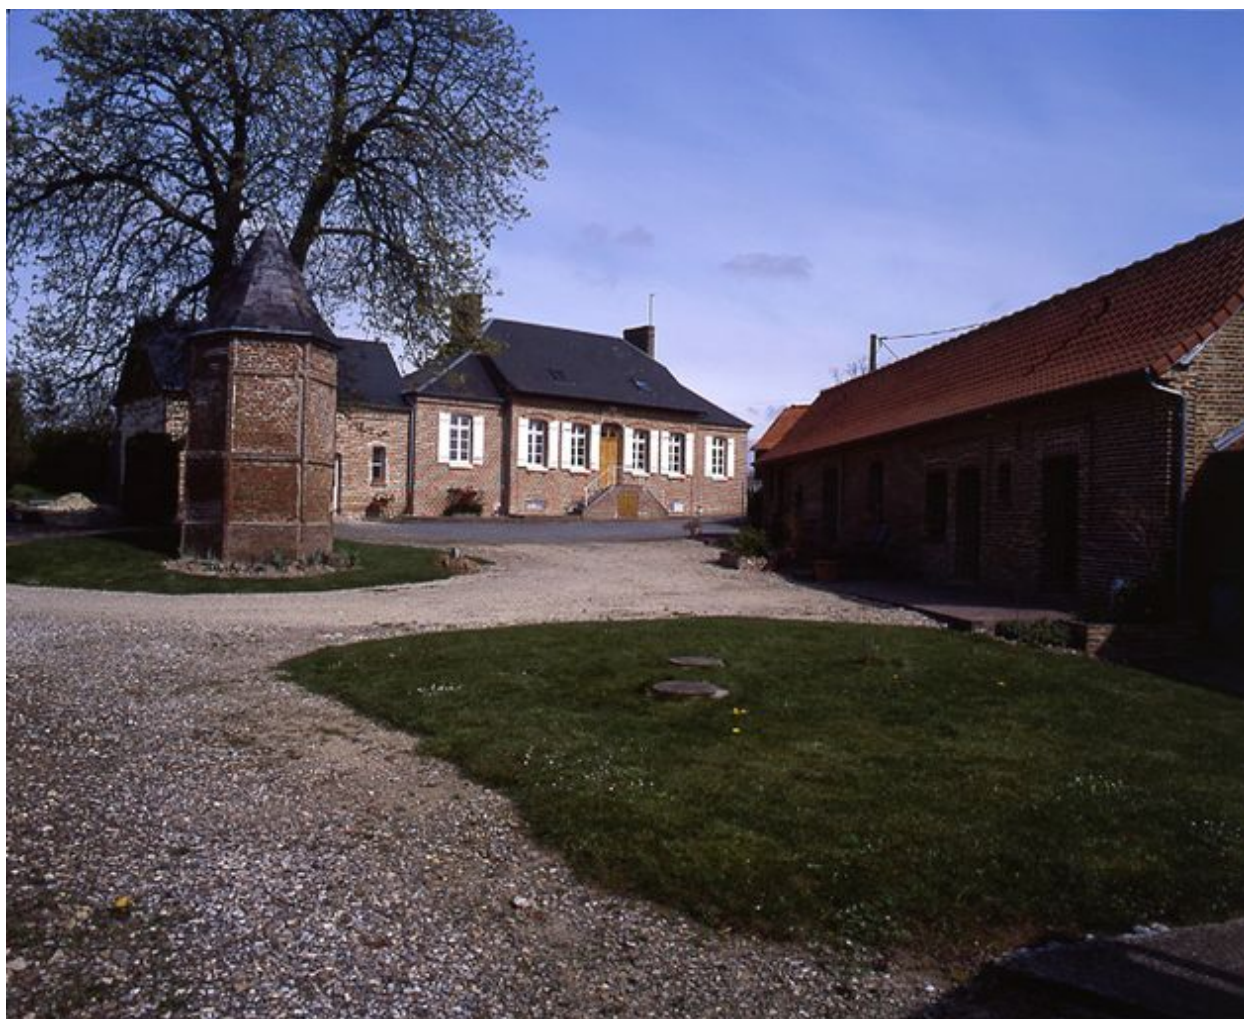
Vue du logis et de l'atelier.  
Phot. Irwin Leullier  
IVR22\_20078000051XA

Vue du logis et de l'atelier.

Cette ferme, située sur le lieu-dit La Fontaine Brioches, est quelque peu isolée du reste du hameau. La rue (qui se poursuit en chemin menant à Sailly-Bray) longe le côté sud-est de la propriété. Il s'agit d'une exploitation à cour fermée, ceinturée de pâtures. Le visiteur entre dans la cour intérieure en empruntant un portail flanqué de deux piliers rectangulaires. Le logis se situe au nord de la propriété. Pourvu d'un rez-de-chaussée surélevé dissimulant un sous-sol, il est entièrement en brique. Long de cinq travées, il est flanqué de part et d'autre de petits appentis également en brique, d'une travée de long. La porte centrale, en anse de panier, est surmontée d'un cartel portant la date de 1887. On y accède par un escalier à deux pans, dont le soubassement abrite l'entrée de la cave. Le comble à surcroît est coiffé d'un toit à longs pans et demi-croupes en ardoise. Le logis est flanqué à l'ouest d'un bâtiment en brique de trois travées de long, probablement un ancien atelier. Le toit à longs pans est, aussi ici, couvert en ardoise. Au cœur de la cour, trône le colombier en brique à six pans, couvert d'un toit en pavillon en ardoise. Sur le côté occidental de la cour, on peut apercevoir la charretterie, bâtiment ajouré au toit à longs pans en pannes picardes, jouté au sud d'étables en pans de bois et torchis, pourvues de trois boxes. Au sud-ouest de la cour, un portail permet l'accès au chemin. Au sud se situent les écuries, en brique, divisées en deux pièces avec aérations semi-circulaires, comme pour les combles. La disposition des bâtiments suit, à cet endroit, le tracé de la route

Cette ancienne exploitation présente un intérêt certain en raison du soin apporté au logis, à l'origine probablement en pans de bois et torchis, reconstruit en brique. Ce dernier indique probablement une aisance des propriétaires, acquise avec le développement de leur ferme, et le goût de plus en plus marqué dès le milieu du 19<sup>e</sup> siècle pour le confort et l'esthétisme de l'habitation.

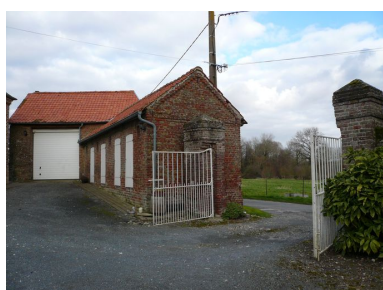
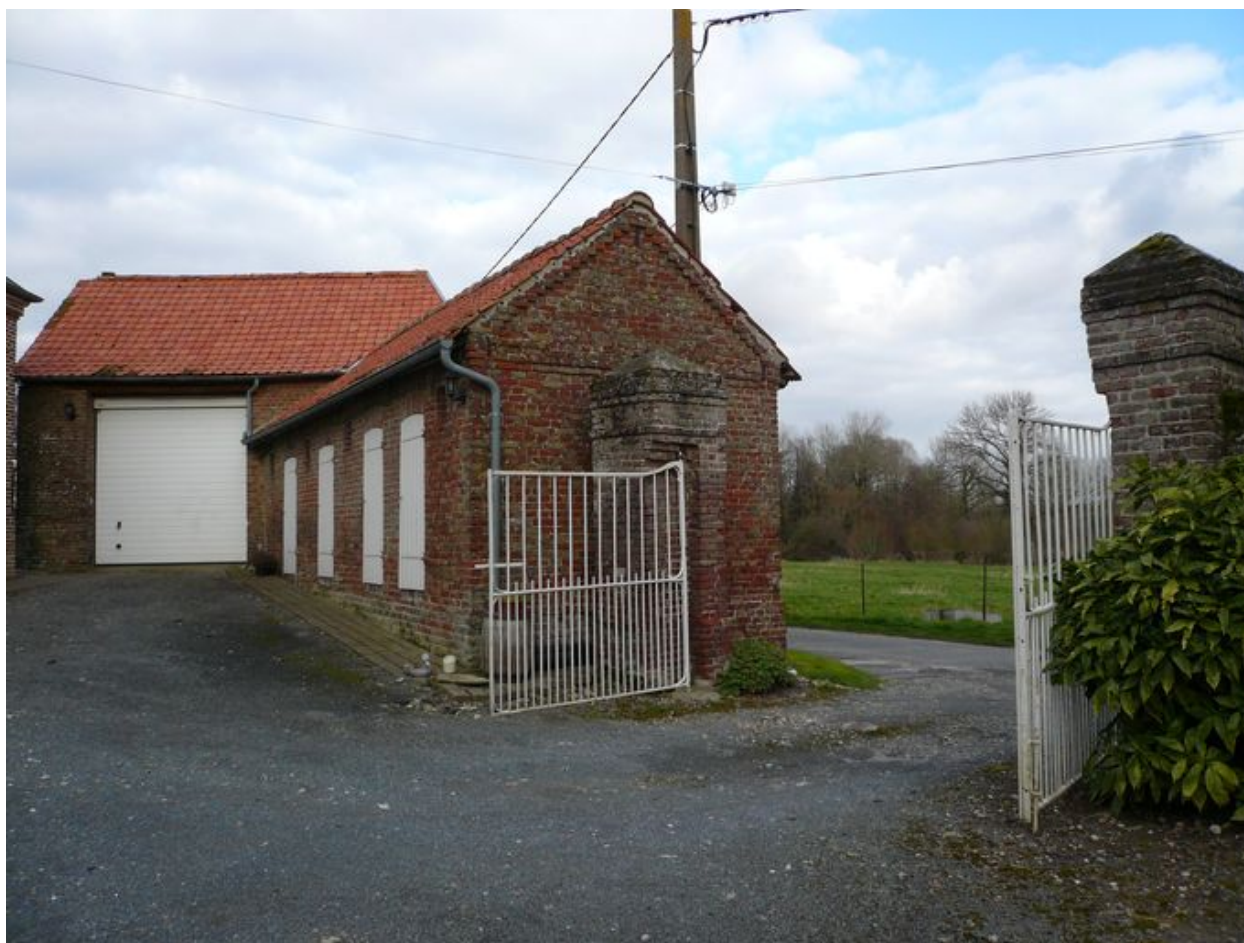
Vue des porcheries et de l'entrée.  
Phot. Inès Guérin  
IVR22\_20078005640NUCA

Vue des porcheries et de l'entrée.

qui les borde. Les porcheries sont situées dans le prolongement, plus au nord. L'un d'eux dispose d'une structure en pans de bois dont le torchis a été remplacé par la brique. Au nord du logis s'étend le jardin, clos d'un mur alliant le silex et la brique.

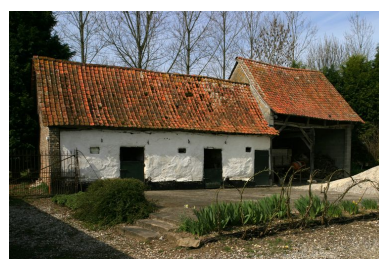
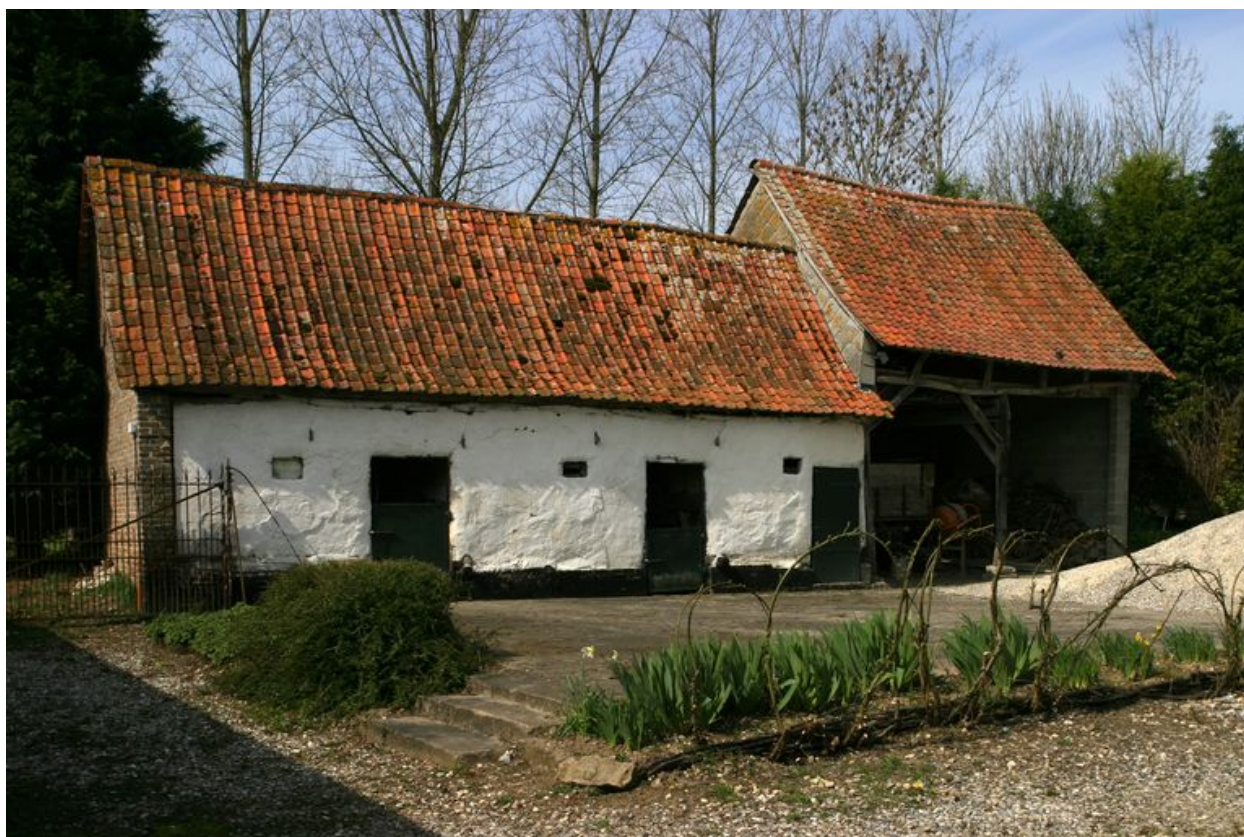
Vue des étables et de la charretterie.  
Phot. Irwin Leullier  
IVR22\_20078000155NUCA

Vue des étables et de la charretterie.
