Hauts-de-France, Nord
Zuytpeene
1562 Route de Noordpeene

Chaumière du Steen Veld

Numéro de dossier : IA59005821
Date de l'enquête initiale : 2025
Date(s) de rédaction : 2025
Cadre de l'étude : inventaire topographique canton de Cassel
Degré d'étude : étudié

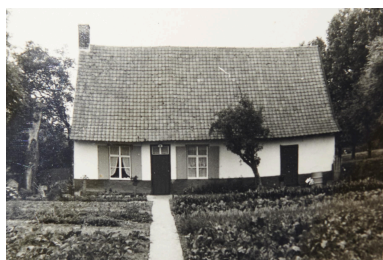
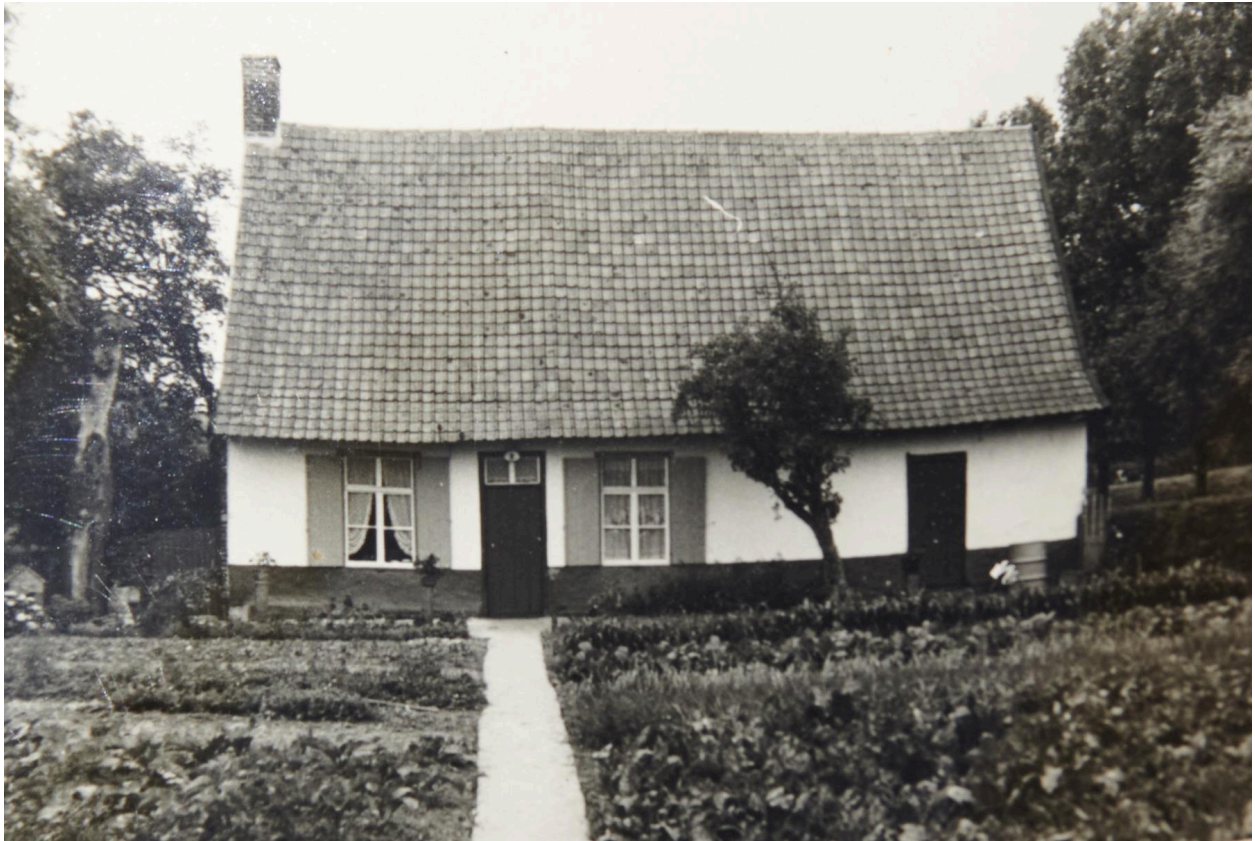
La chaumière couverte en pannes flamandes. 1974 (coll. Comité Flamand de France).
Repro. Delphine Volto Jourdan
IVR32_20245902728NUCA

La chaumière couverte en pannes flamandes. 1974 (coll. Comité Flamand de France).

La date précise de construction de la chaumière *Steen Veld* n'est pas connue. Le cadastre consulaire de 1805 confirme la présence de trois bâtiments sur cette parcelle dès le début du XIX^e siècle. Une photographie conservée au Comité Flamand de France (CFF) permet d'observer le bâtiment dans les années 1970, alors couvert en pannes flamandes (ill.).

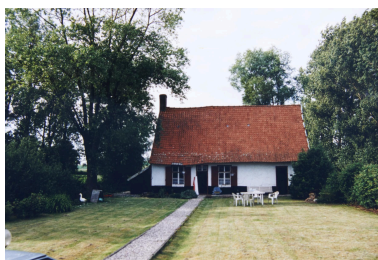
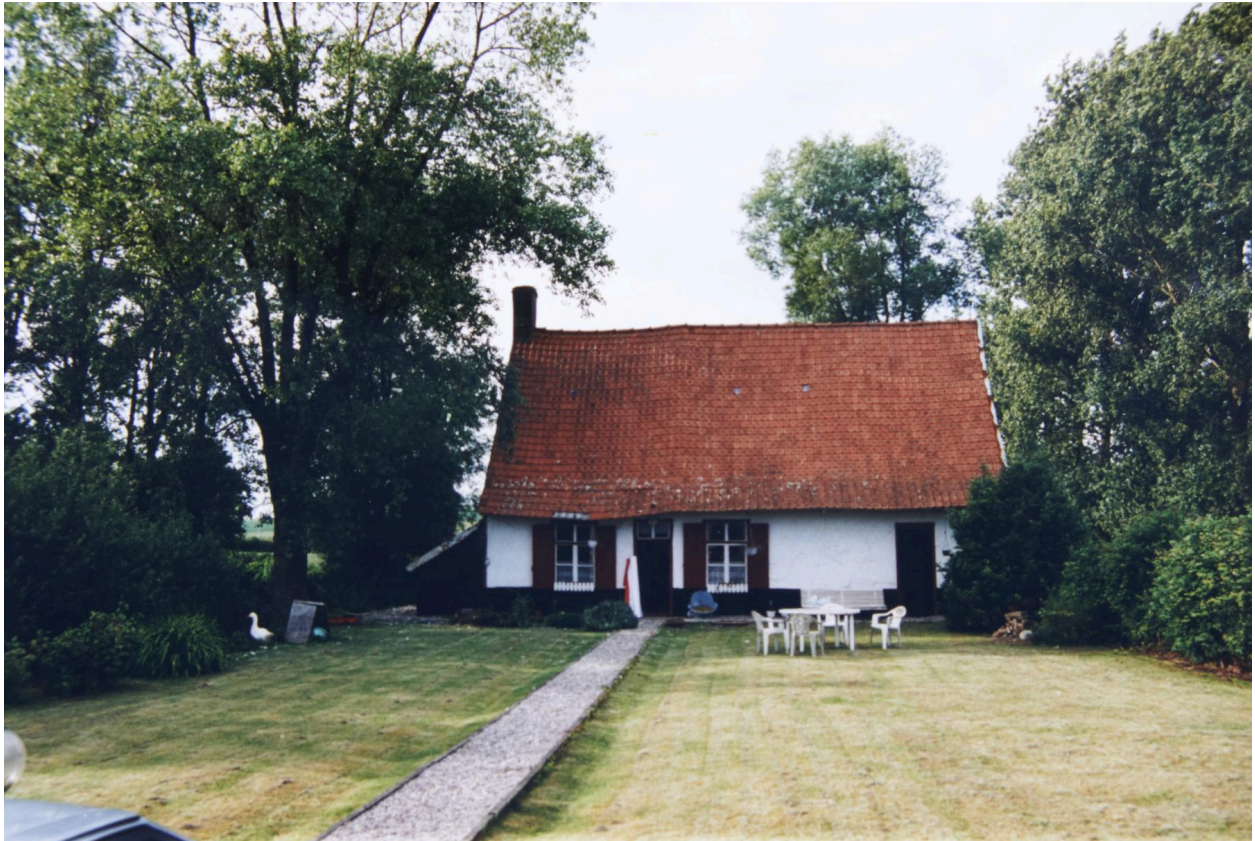
La chaumière dans les années 1990. Toit en pannes flamandes (coll. Comité Flamand de France).
Repro. Delphine Volto Jourdan
IVR32_20245902727NUCA

La chaumière dans les années 1990. Toit en pannes flamandes (coll. Comité Flamand de France).

En 1990, les propriétaires actuels acquièrent la chaumière, alors en ruines, avec des murs intérieurs effondrés et un sol en terre battue. Ils entreprennent une rénovation complète tout en veillant à préserver les spécificités architecturales du lieu. L'ensemble de la charpente, en bois d'origine, est conservé. Une autre photographie du CFF donne un aperçu de l'état de la chaumière dans les années 2000.

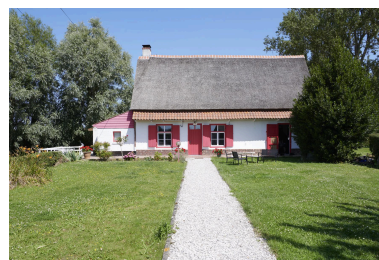
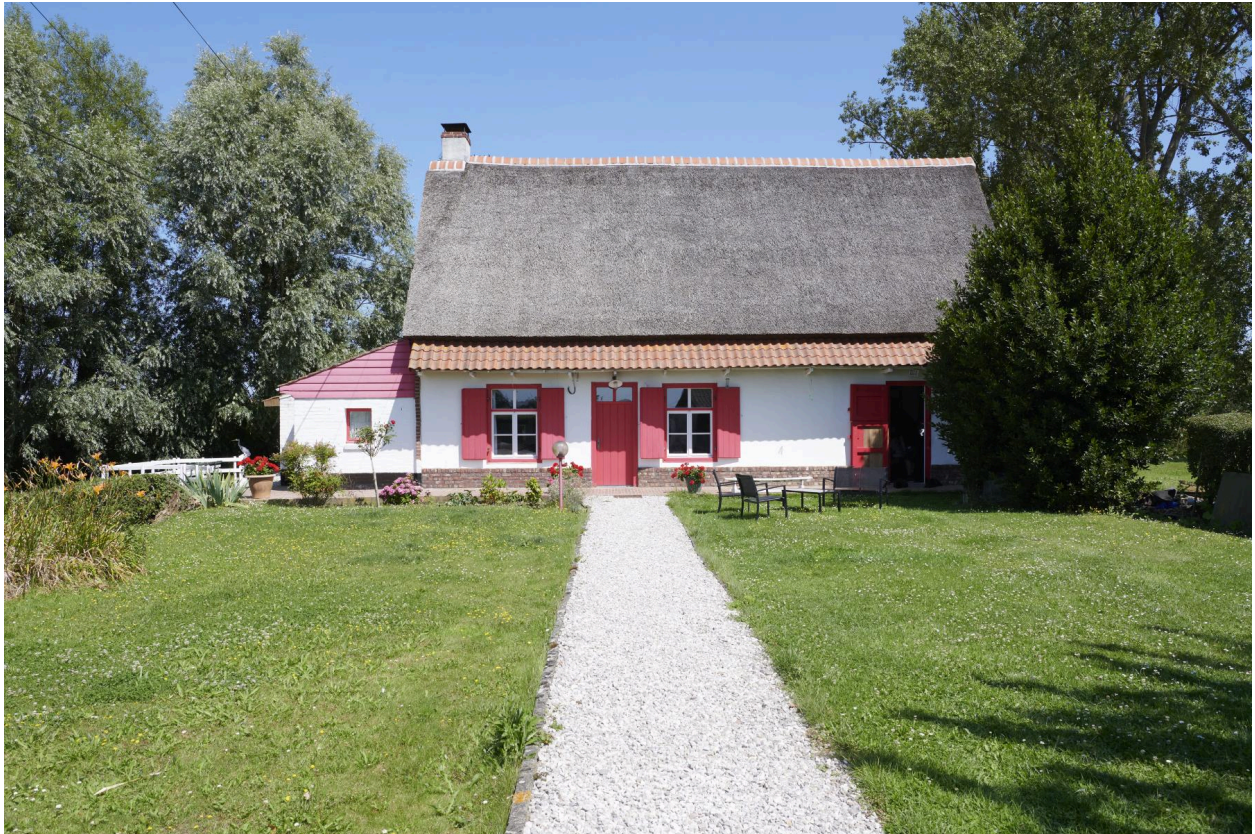
Façade principale.
Phot. Delphine Volto Jourdan
IVR32_20245902726NUCA

Façade principale.

La façade principale, tournée vers le sud, présente quatre travées alternant portes et fenêtres en bois peint en rouge. Le pignon ouest, découvert, est percé d'une baie en plein cintre éclairant les combles et accueille une souche de cheminée à son sommet. Une extension en appentis, construite en briques peintes en blanc et couverte de tuiles, se développe sur cette façade.

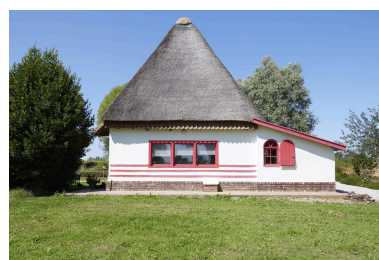
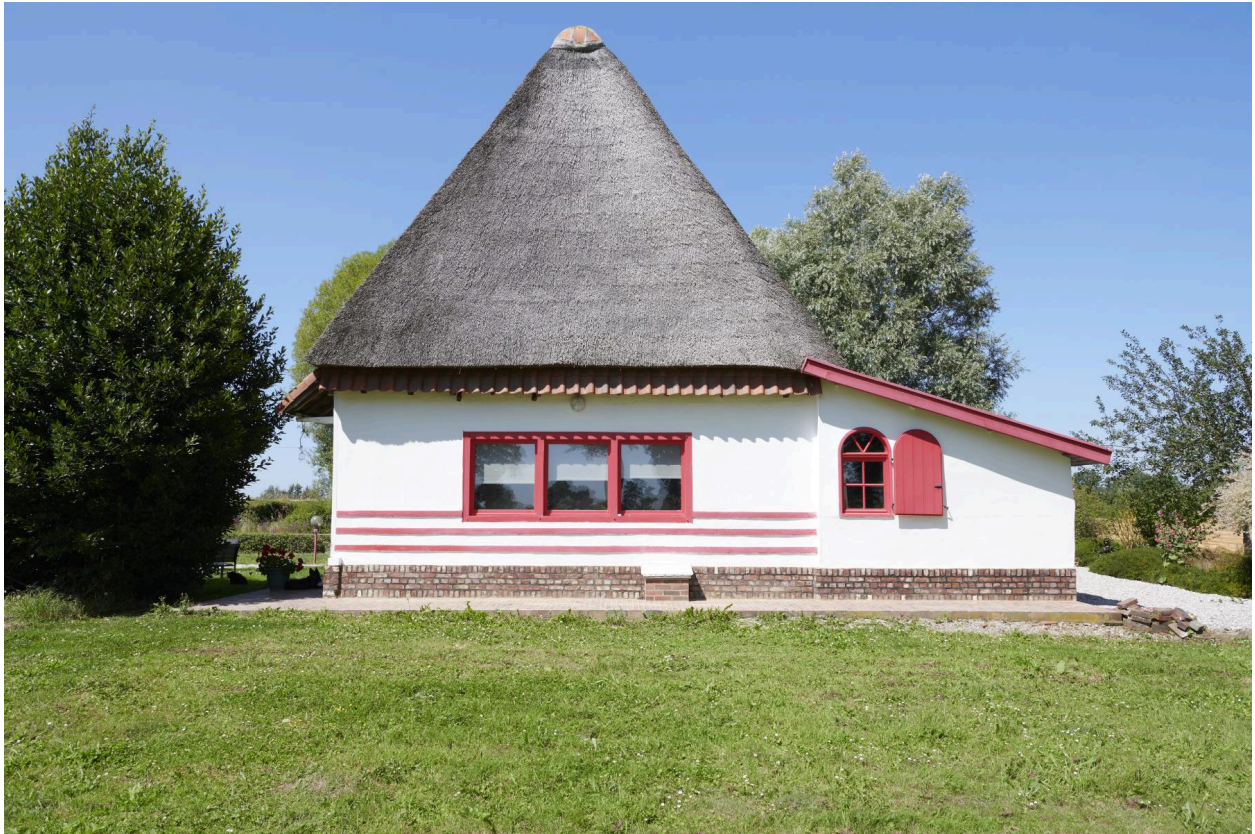
Pignon est couvert.

La façade nord est également agrémentée d'une extension en appentis, sous tuiles mécaniques, avec maçonnerie en brique peinte en blanc. Elle est percée d'une large fenêtre en bois peint en rouge, dotée de plusieurs vitrages. Le pignon est intégralement couvert en chaume, et présente trois grandes fenêtres en bois, offrant une large ouverture sur l'extérieur.

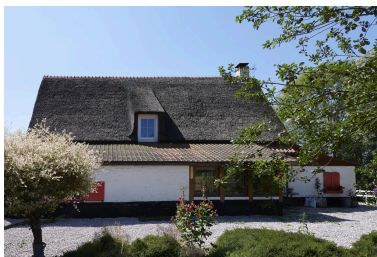
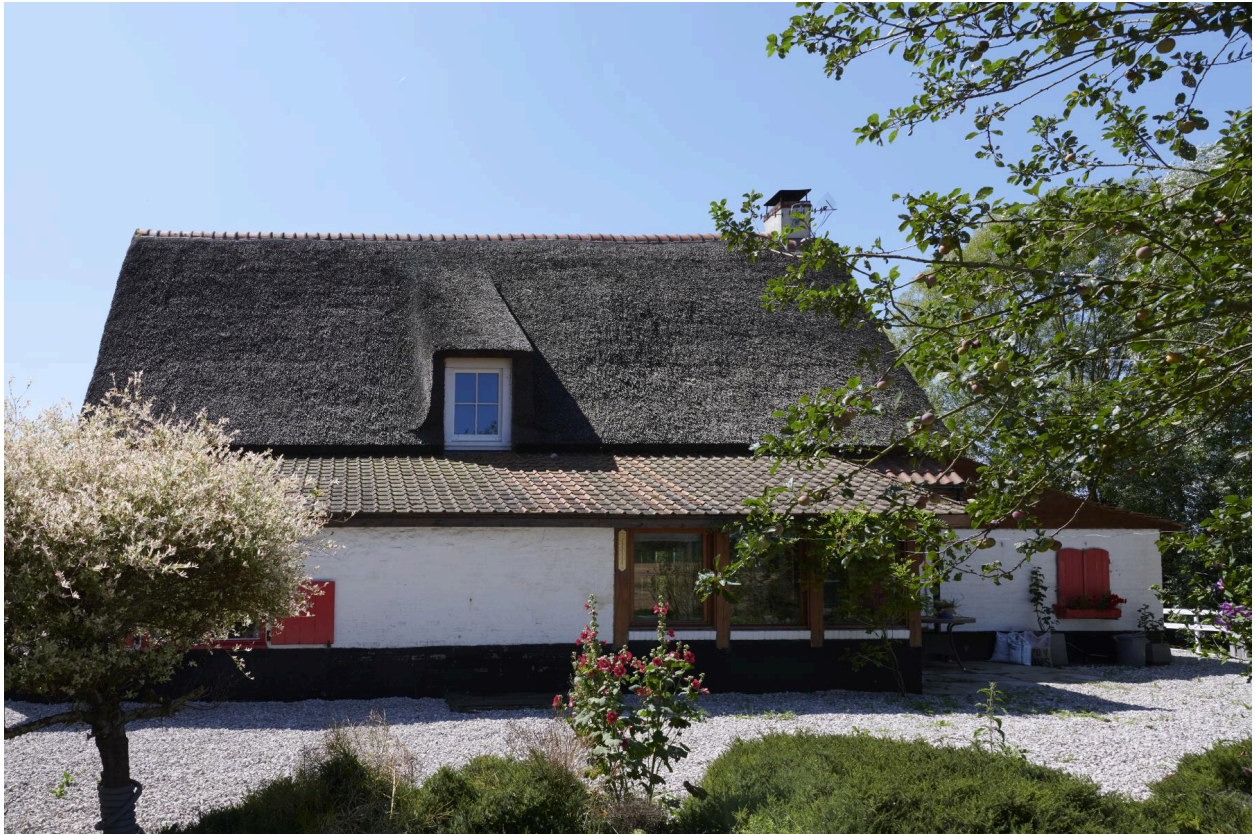
Façade nord.
Phot. Delphine Volto Jourdan
IVR32_20245902723NUCA

Façade nord.

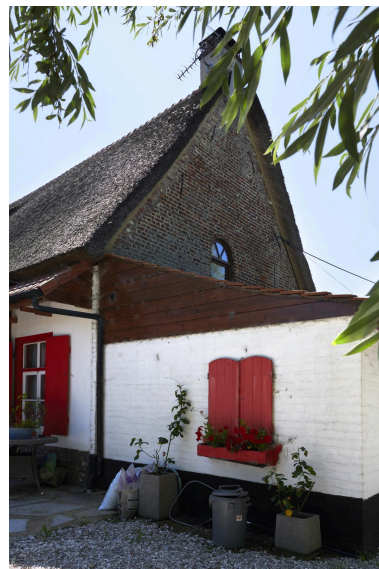
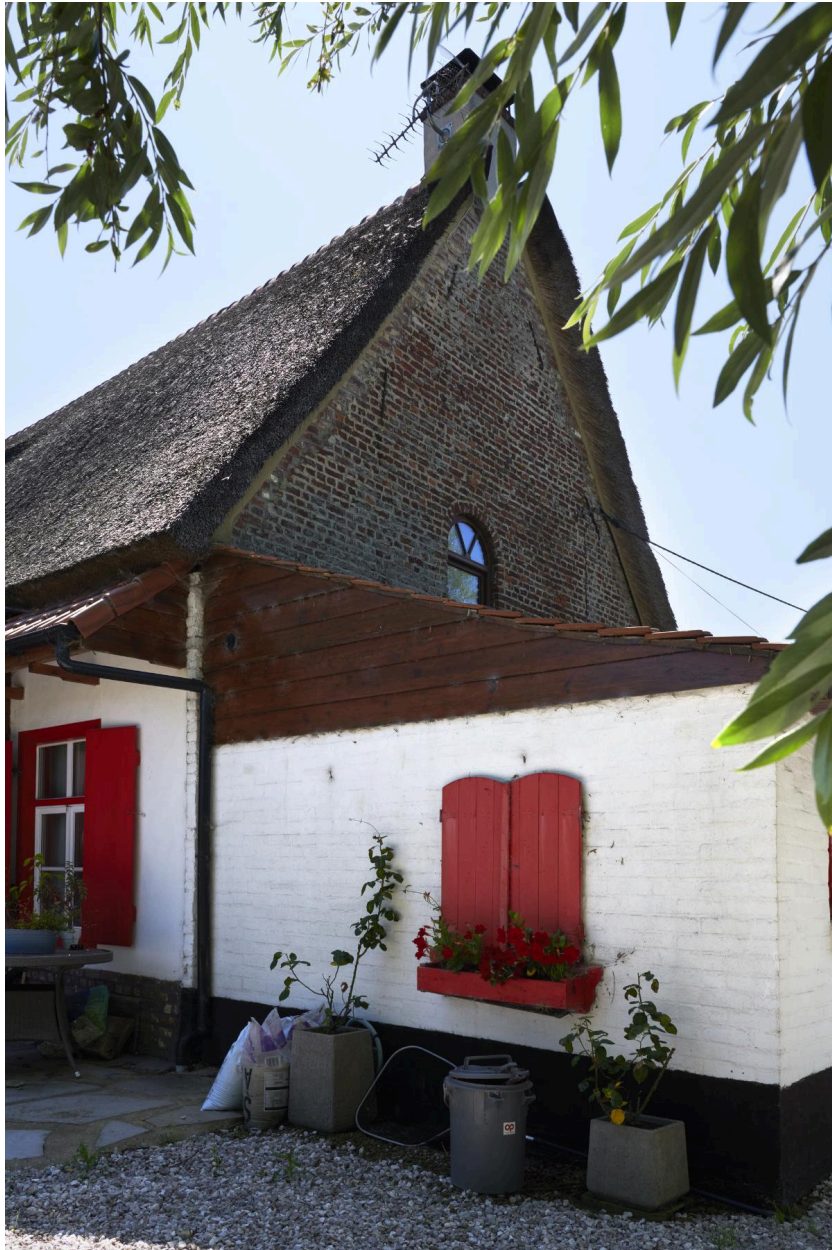
Pignon ouest.
Phot. Delphine Volto Jourdan
IVR32_20245902724NUCA

Pignon ouest.
