Hauts-de-France, Somme
Pont-Noyelles
Eglise paroissiale Saint-Martin

Ensemble de 2 crédences

Numéro de dossier : IM80000318

Cadre de l'étude : inventaire topographique canton de Villers-Bocage, mobilier et objets religieux

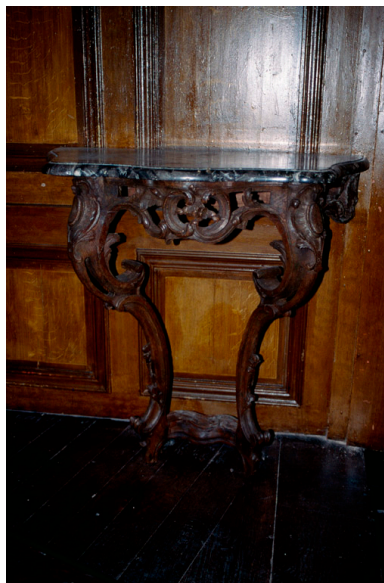
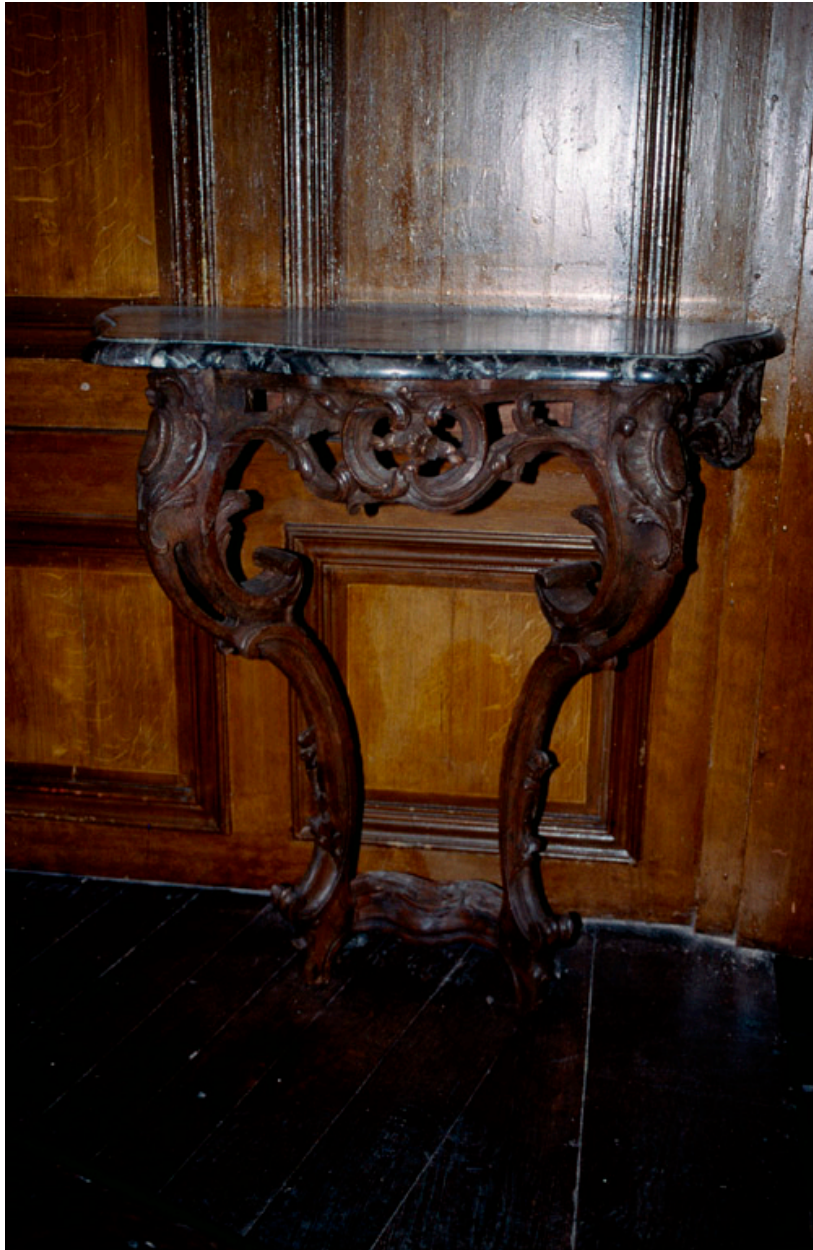
IVR22_19998000194ZA

La crédence du côté sud présente un remontage moderne sous la tablette en marbre.

Vue de la crédence à droite
du maître-autel (remploi
d'éléments du 18e siècle).

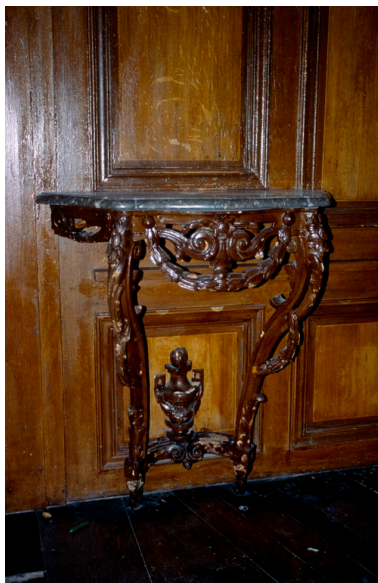
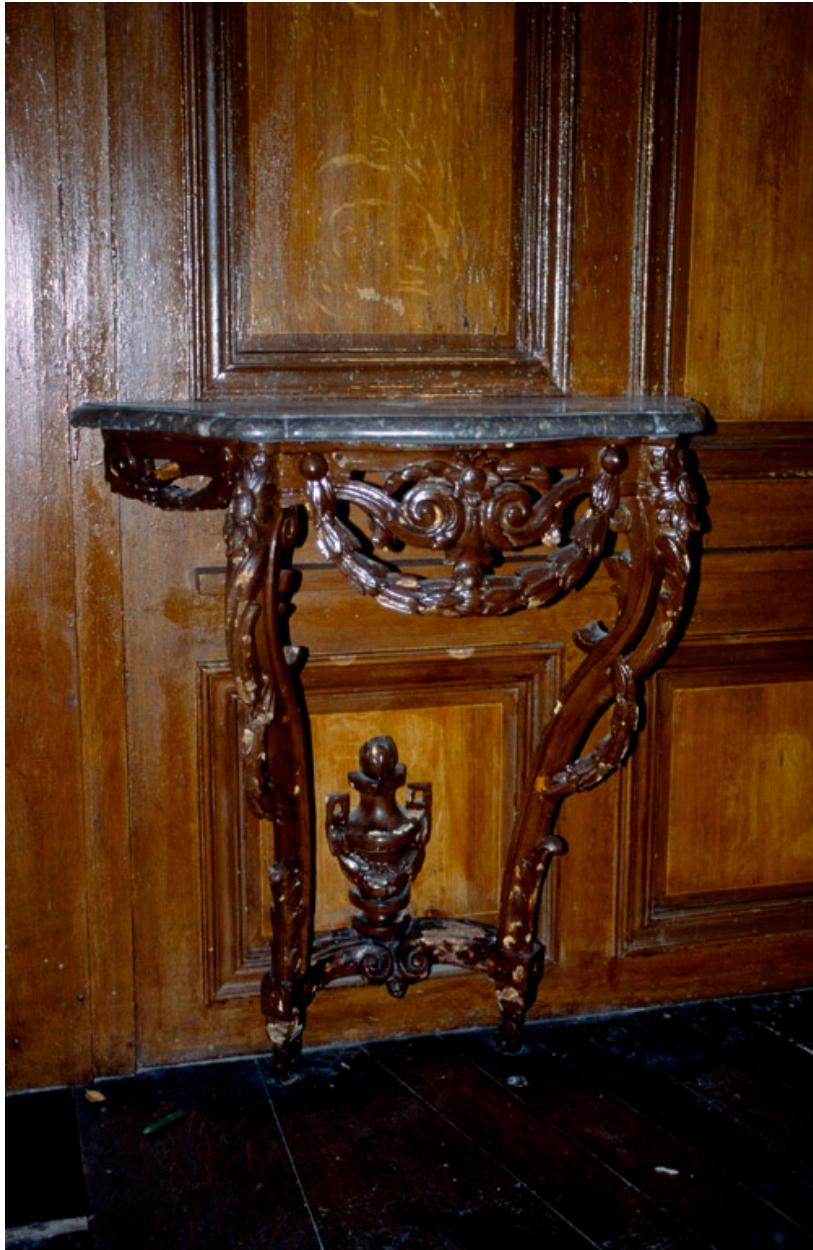
IVR22_19998000193ZA

Vue de la crédence à gauche
du maître-autel (19e siècle).
