Hauts-de-France, Aisne Coingt rue dite Grande-Rue

Ensemble de dix-neuf bancs de fidèles, de style Louis XIII

Numéro de dossier : IM02001697 Date de l'enquête initiale : 1997 Date(s) de rédaction : 1998

Cadre de l'étude : inventaire topographique canton d'Aubenton, mobilier et objets religieux

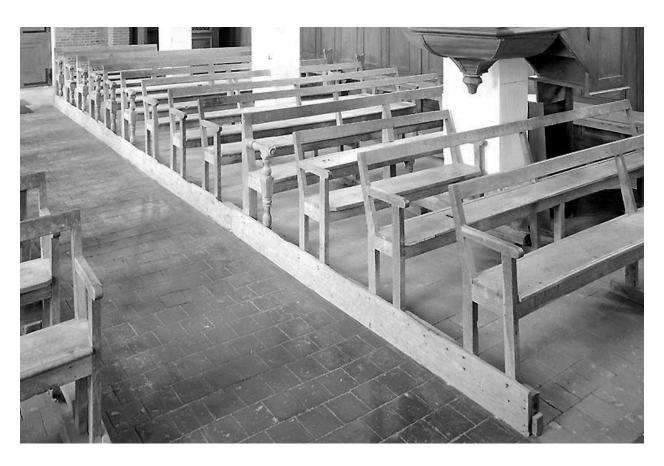
IVR22_20020200451X

Ces bancs sont en chêne, taillé, tourné, peint faux bois et pour certains vernis. Ils sont pour la plupart à 8 places. Ils comportent deux accotoirs sauf quelques uns. Les accotoirs, droits, sont tournés et présentent un décor de boules. Le montage est à tenons et mortaises chevillés.

Aucun banc n' a conservé ses deux accotoirs, certains dossiers sont mutilés et présentent de nombreux manques, certains bancs ont été coupés et restaurés.

Vue générale.
