Hauts-de-France, Somme
Saint-Quentin-en-Tourmont
13 rue des Ecoles

Ancienne ferme

Numéro de dossier : IA80007792
Date de l'enquête initiale : 2004
Date(s) de rédaction : 2004
Cadre de l'étude : inventaire préliminaire arrière-pays maritime picard
Degré d'étude : étudié

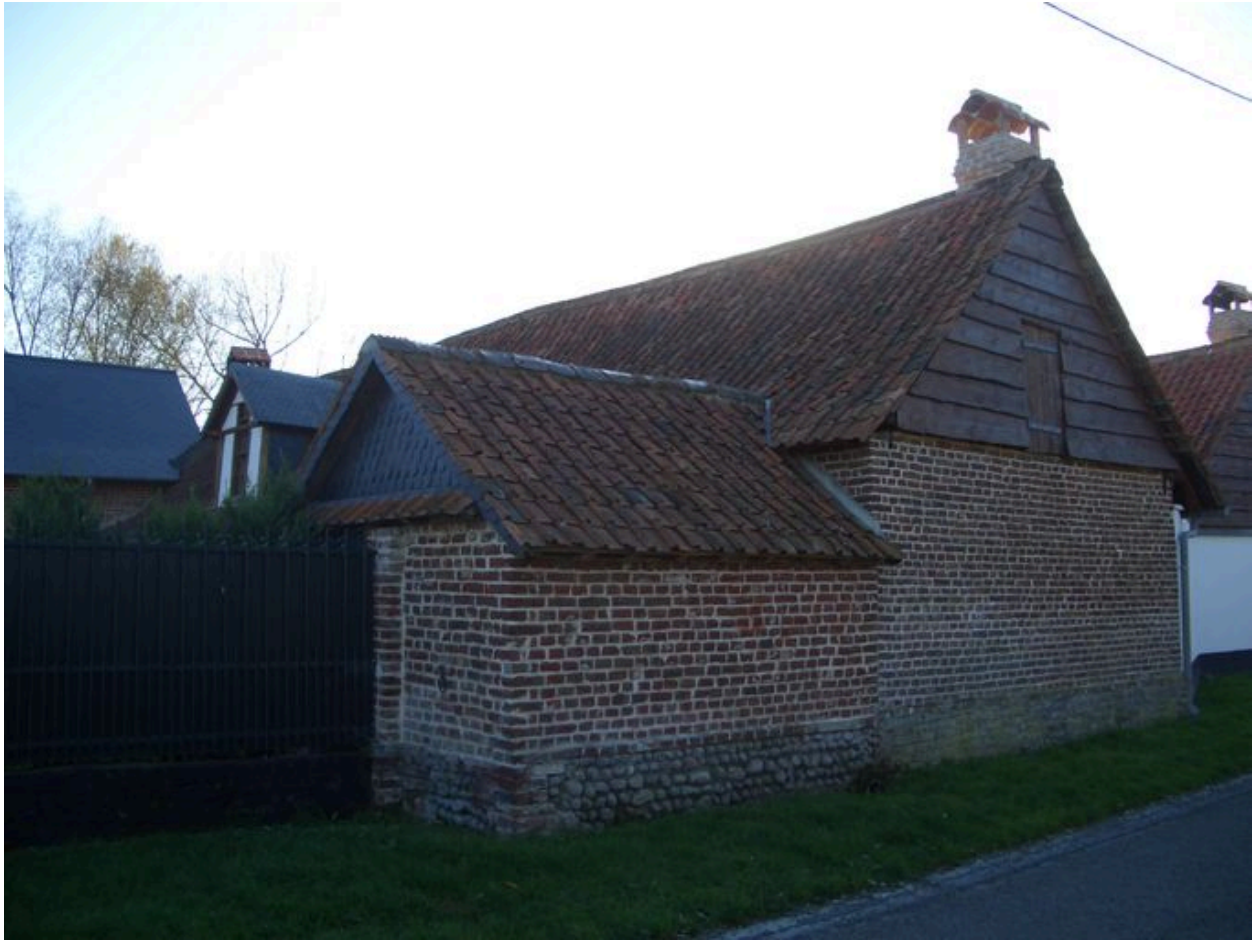
Vue des étables à vaches
et à cochons depuis la rue.
Phot. Inès Guérin
IVR22_20078005067NUCA

Vue des étables à vaches et à cochons depuis la rue.

Le logis est flanqué à l'est, perpendiculairement, par les étables. La première travée au sud est ajourée, permettant ainsi l'abri des machines. Deux portes à deux vantaux horizontaux occupent la façade. Le toit à longs pans en pannes picardes observe un léger coyau à la base. Le faitage est couvert d'une rangée de briques.

En retour d'équerre au nord, un petit bâtiment au solin en galets, semble avoir accueilli les cochons. Couvert en pannes picardes, l'édifice a bénéficié sur le pignon oriental d'un essentage d'ardoise en écailles de poisson et d'un petit becquet permettant d'éloigner les eaux de pluie.
