Hauts-de-France, Somme
Fontaine-sur-Somme
13 rue du Haut

Ancien presbytère et école primaire des filles, aujourd'hui salle des fêtes

Numéro de dossier : IA80010973

Cadre de l'étude : inventaire topographique Pays d'art et d'histoire Ponthieu-baie de Somme

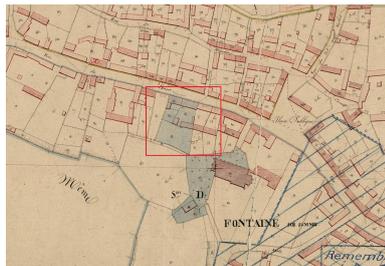
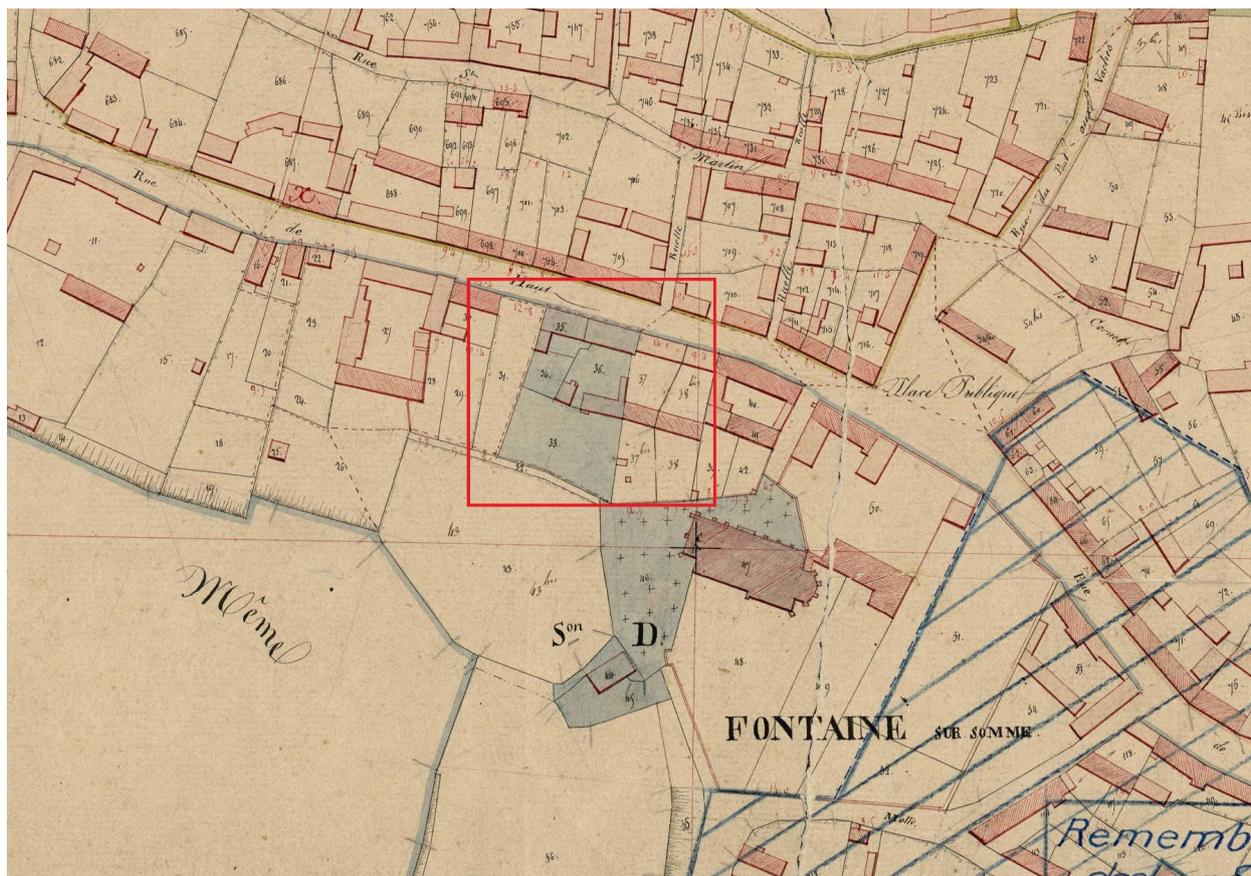
Plan du presbytère et de l'école des filles, extrait du plan parcellaire de la commune de Fontaine-sur-Somme, section ABD, 1833 (AD Somme ; 3 P 13539).

L'édifice actuel est représenté sur les parcelles 35 et 36 du plan parcellaire de la commune, dit cadastre napoléonien, datant de 1833 (AD Somme ; 3 P 13539, section ABD) avec une double affectation : pour l'école des filles, propriété de la commune de Fontaine (parcelle 35) et pour le presbytère, propriété de la fabrique de l'église (parcelle 36).

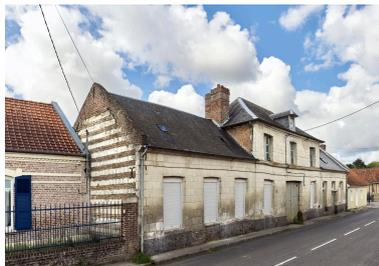
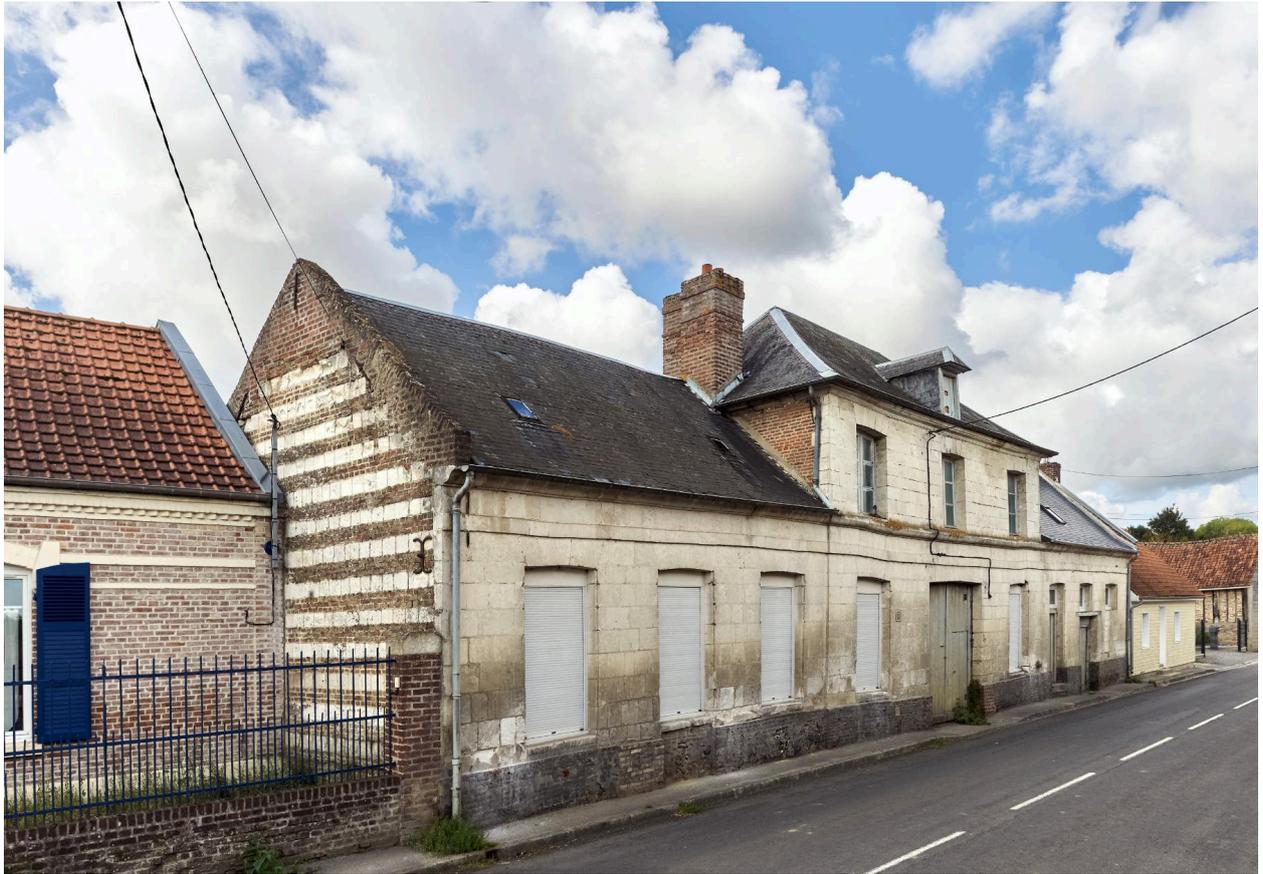
Vue d'ensemble de l'ancien presbytère prise depuis le nord-est.

L'édifice, construit en pierre calcaire sur un soubassement de brique, se compose d'un corps central de trois travées, à un étage carré et combles, encadré de deux ailes de trois travées en rez-de-chaussée. L'ensemble forme une élévation ordonnancée. Les pignons sont en brique pour le corps central et présentent un appareil mixte en brique et pierre alternées, dit "à rouge barre" pour le pignon à l'est, et en pierre calcaire de moyen appareil avec pignon en couteaux de briques à l'ouest. Un bandeau plat souligne toute la longueur de la façade sur rue et marque la séparation de niveau. Il est complété par une corniche moulurée en pierre de taille qui court sous la toiture.

L'ensemble est couvert en ardoise. La partie centrale est à longs pans et croupes avec lucarne centrale tandis que les ailes plus basses sont à longs pans et pignons découverts.

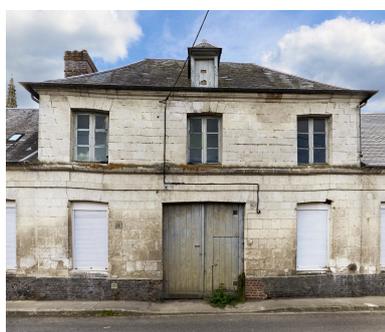
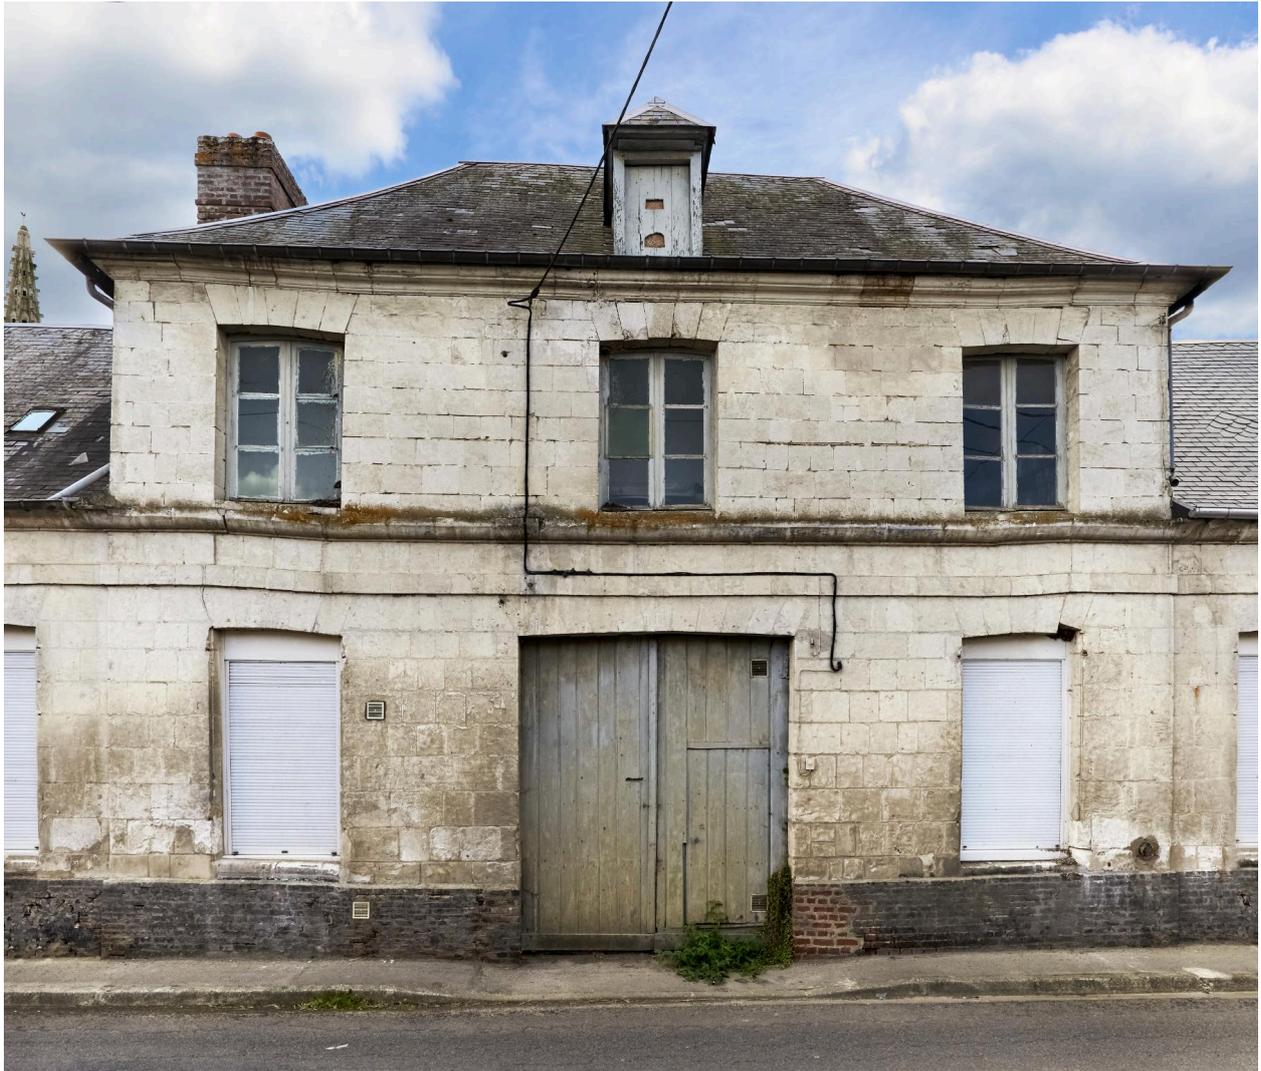
Vue nord du corps central de l'ancien presbytère.

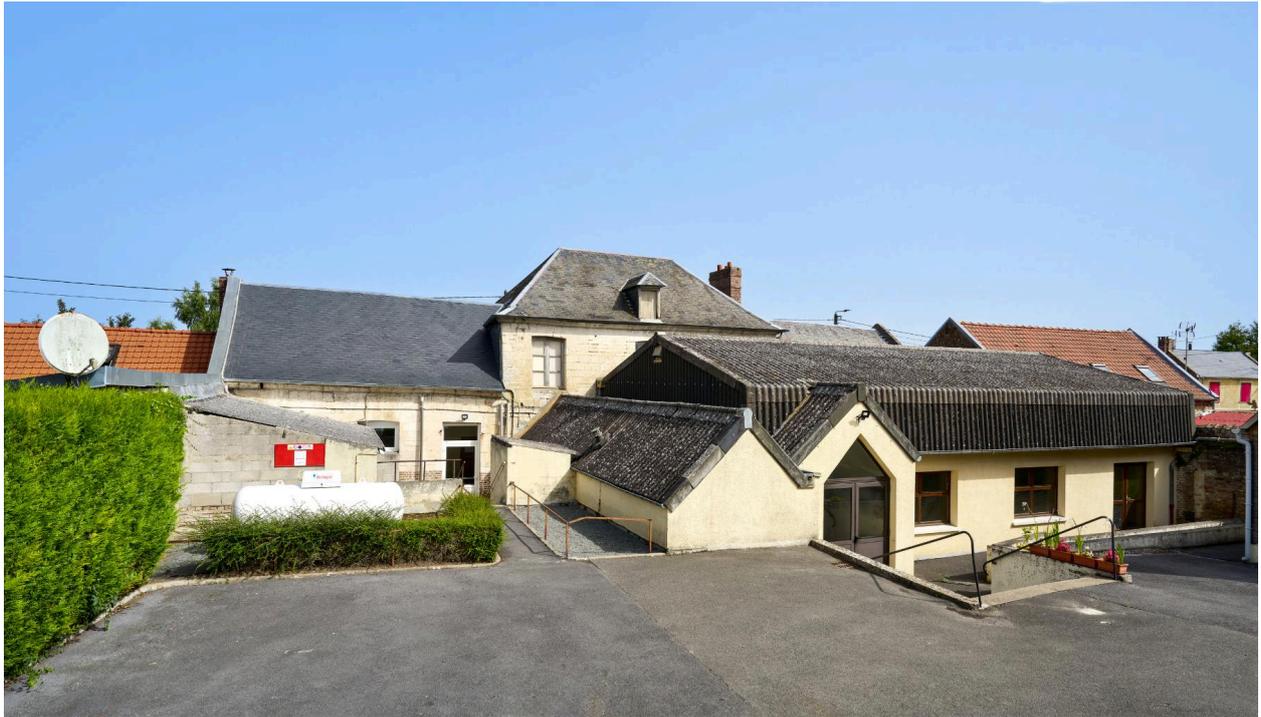
Vue sud de l'ancien presbytère et de la salle des fêtes.
