Hauts-de-France, Oise
Bucamps
La Corniole

Ancienne ferme de la Corniole, aujourd'hui maisons

Numéro de dossier : IA60005296

Cadre de l'étude : inventaire topographique Communauté de communes Oise Picarde

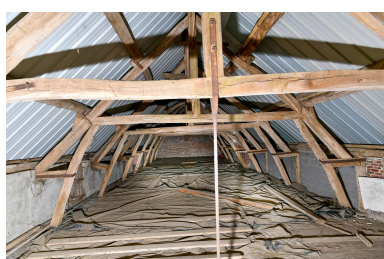
Charpente de l'étable à vaches.
Phot. Marc Kérignard
IVR32_20226000462NUCA

Charpente de l'étable à vaches.

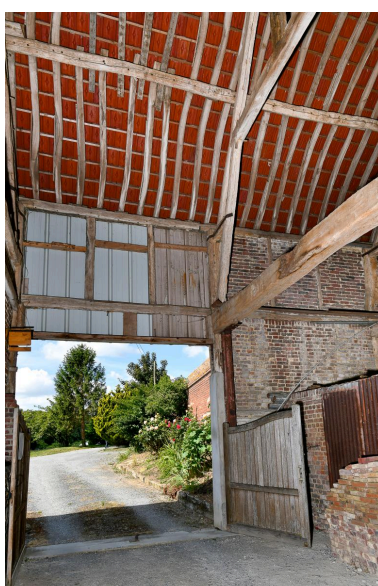
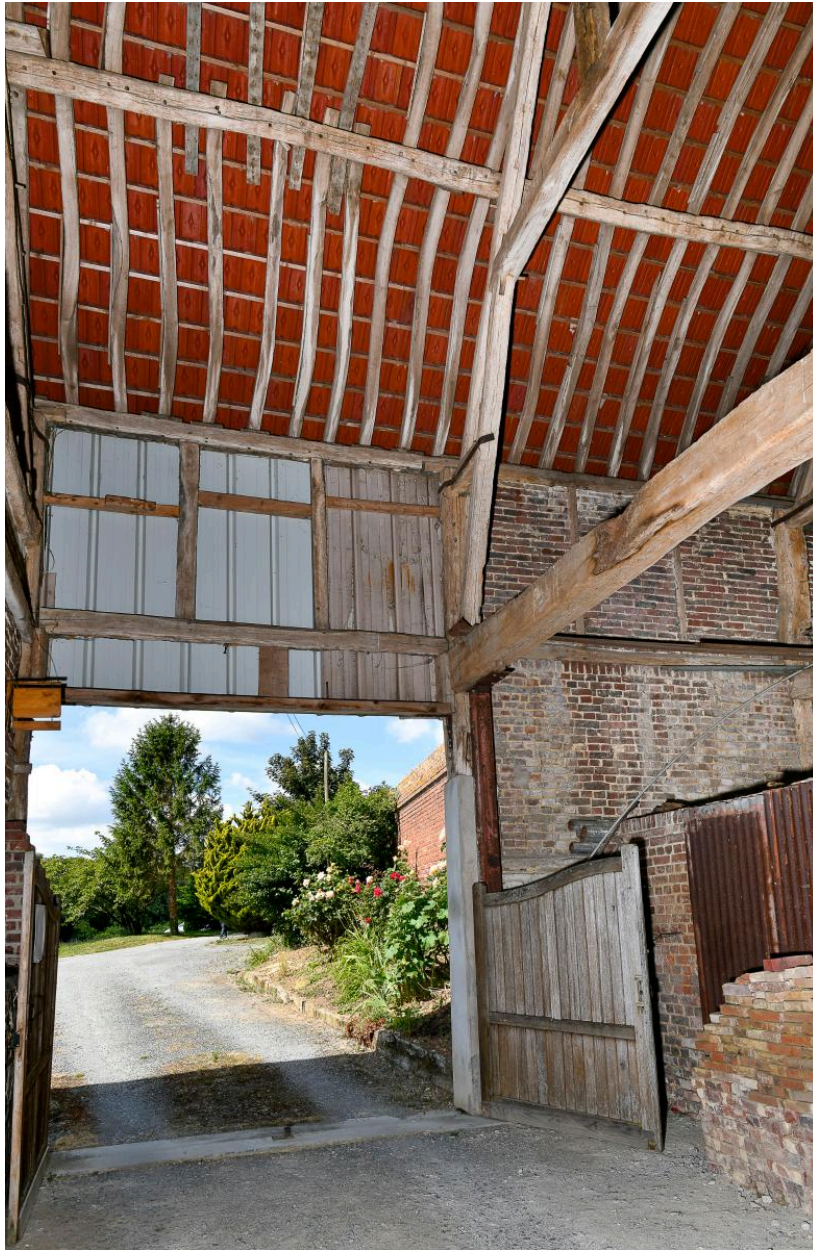
Intérieur du passage charretier, vue vers l'extérieur.
Phot. Marc Kérignard
IVR32_20226000460NUCA

Intérieur du passage charretier, vue vers l'extérieur.

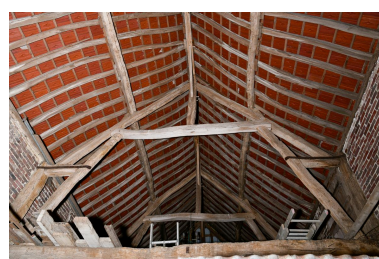
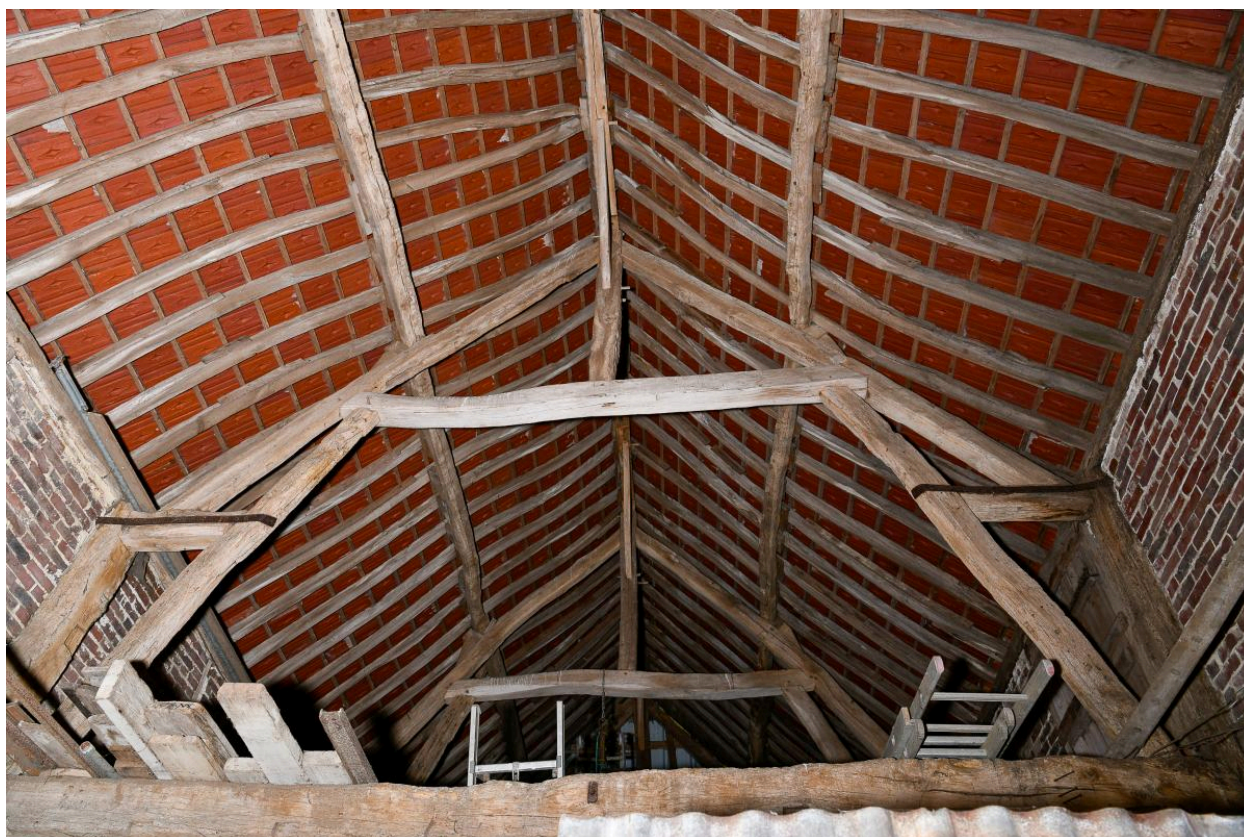
Charpente du passage charretier.
Phot. Marc Kérignard
IVR32_20226000459NUCA

Charpente du passage charretier.

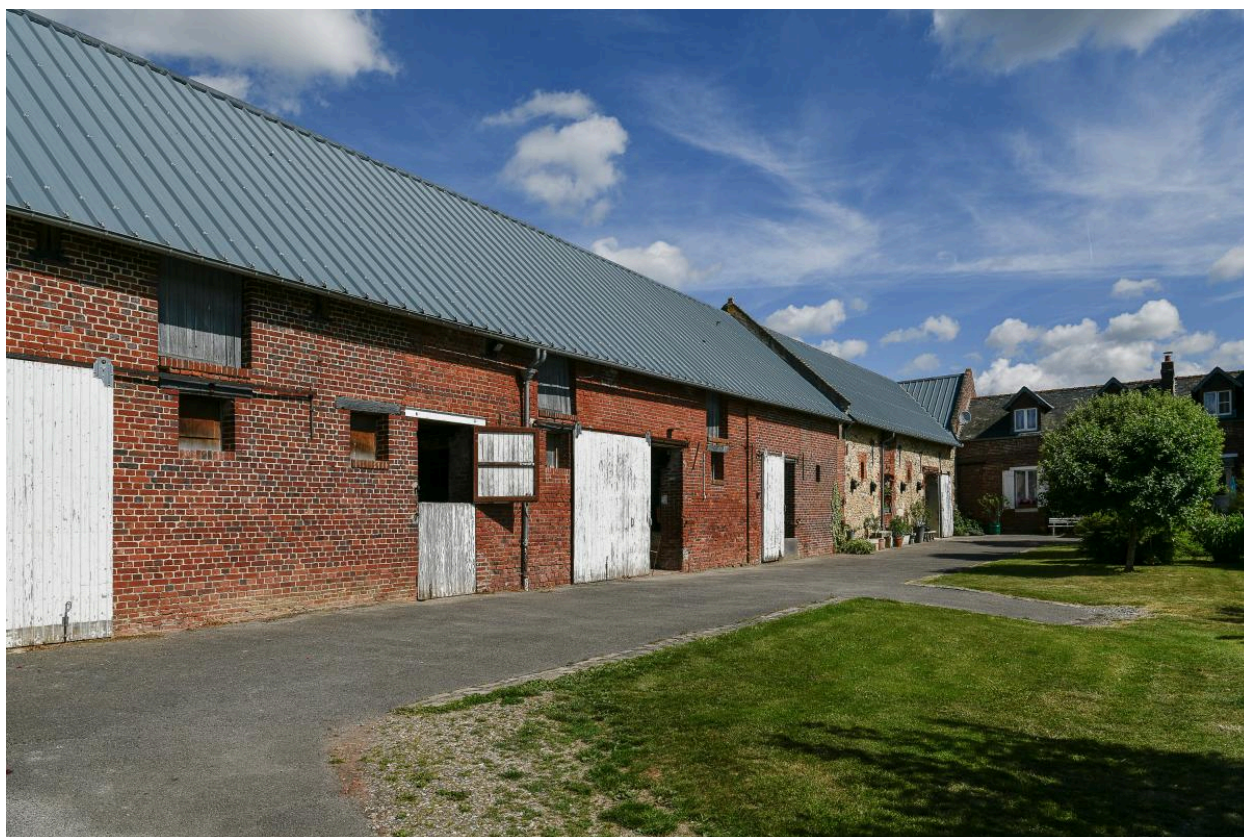
Vue générale des anciennes étables et anciennes écuries depuis le sud-est.
Phot. Marc Kérignard
IVR32_20226000456NUCA

Vue générale des anciennes étables et anciennes écuries depuis le sud-est.

La seconde propriété privée a pu être visitée. Au nord, en fond de cour et dans le prolongement de l'ancien logement du chef d'exploitation, elle comprend un logis à deux niveaux d'élévation (rez-de-chaussée et étage de comble), deux bâtiments agricoles côté ouest (anciennes écuries et étables) et, en retour, une ancienne écurie percée d'une entrée charretière. Une seconde enceinte constituée d'un mur de clôture en brique et moellons de calcaire clôt le potager et le verger. Dans l'angle nord-ouest du mur s'élève un fruitier de plan carré.

Les maçonneries sont principalement en brique (les deux logis, les anciennes étables, la porcherie, le fruitier) parfois combinée au pan de bois (entrée charretière côté ouest) ou au calcaire (en moellons dans le mur de clôture). Ce dernier est également employé dans les murs de l'ancienne écurie côté ouest, en moellons et en pierre de taille pour les chaînages. Les toits sont principalement à longs pans avec pignons couverts (ancien logis des ouvriers, anciennes écuries, étable) ou découverts (pignon nord de l'ancienne écurie côté ouest, pignons de l'entrée charretière). Le toit de l'ancien logis du chef d'exploitation est à deux pans et croupes. Le fruitier est couvert d'un toit en pavillon. Les couvertures mêlent ardoise (les deux logis), tuile (entrée charretière et fruitier) et tôle galvanisée (bâtiments agricoles côté ouest, hangar côté est).

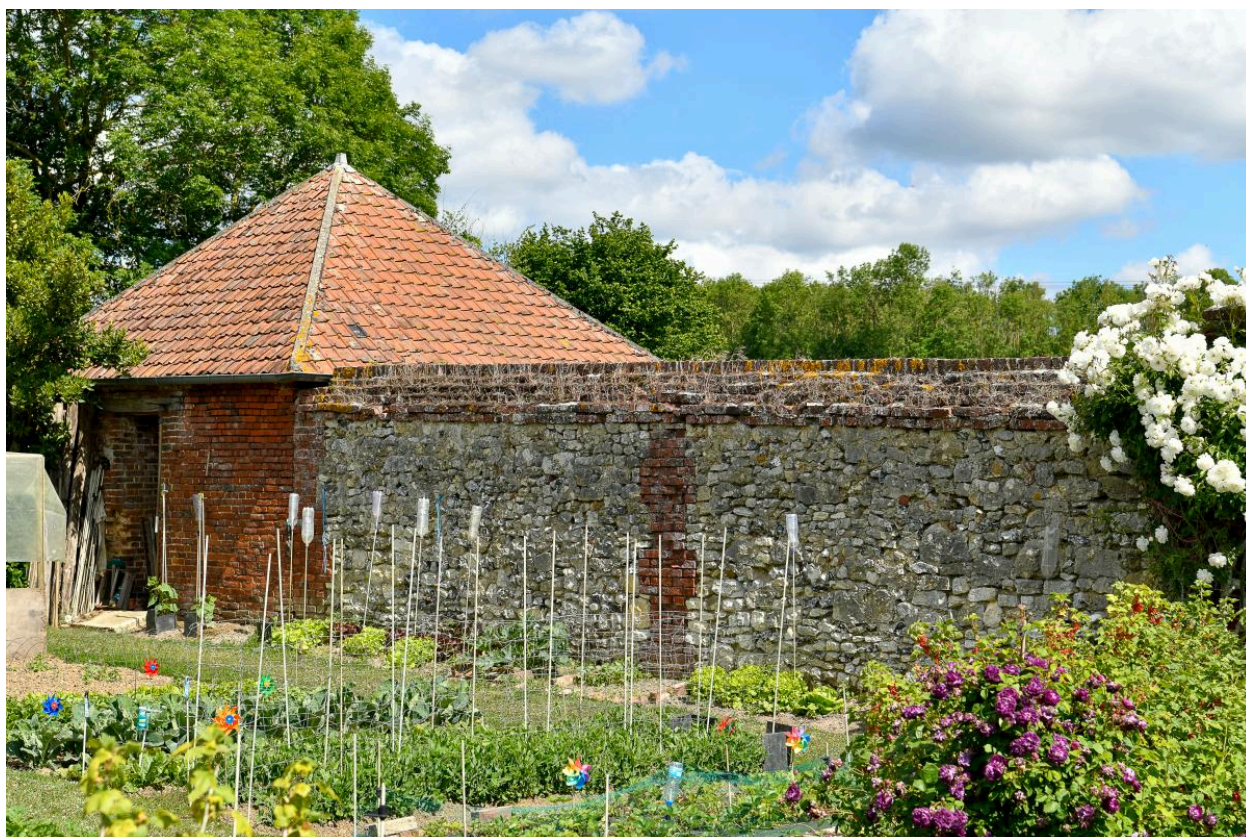
Mur de clôture et fruitier, vue depuis le sud-est.
Phot. Marc Kérignard
IVR32_20226000465NUCA

Mur de clôture et fruitier, vue depuis le sud-est.

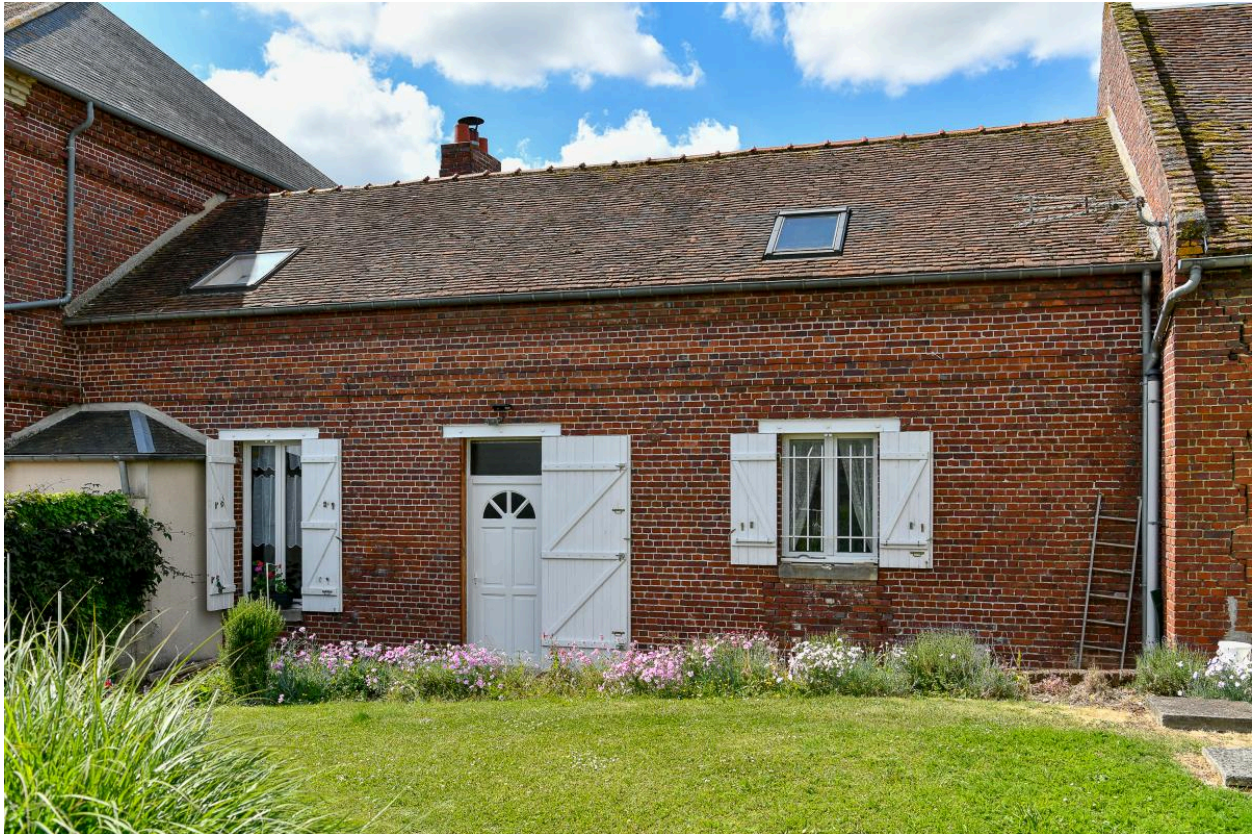
Logis des domestiques de ferme, vue depuis le nord.
Phot. Marc Kérignard
IVR32_20226000464NUCA

Logis des domestiques de ferme, vue depuis le nord.

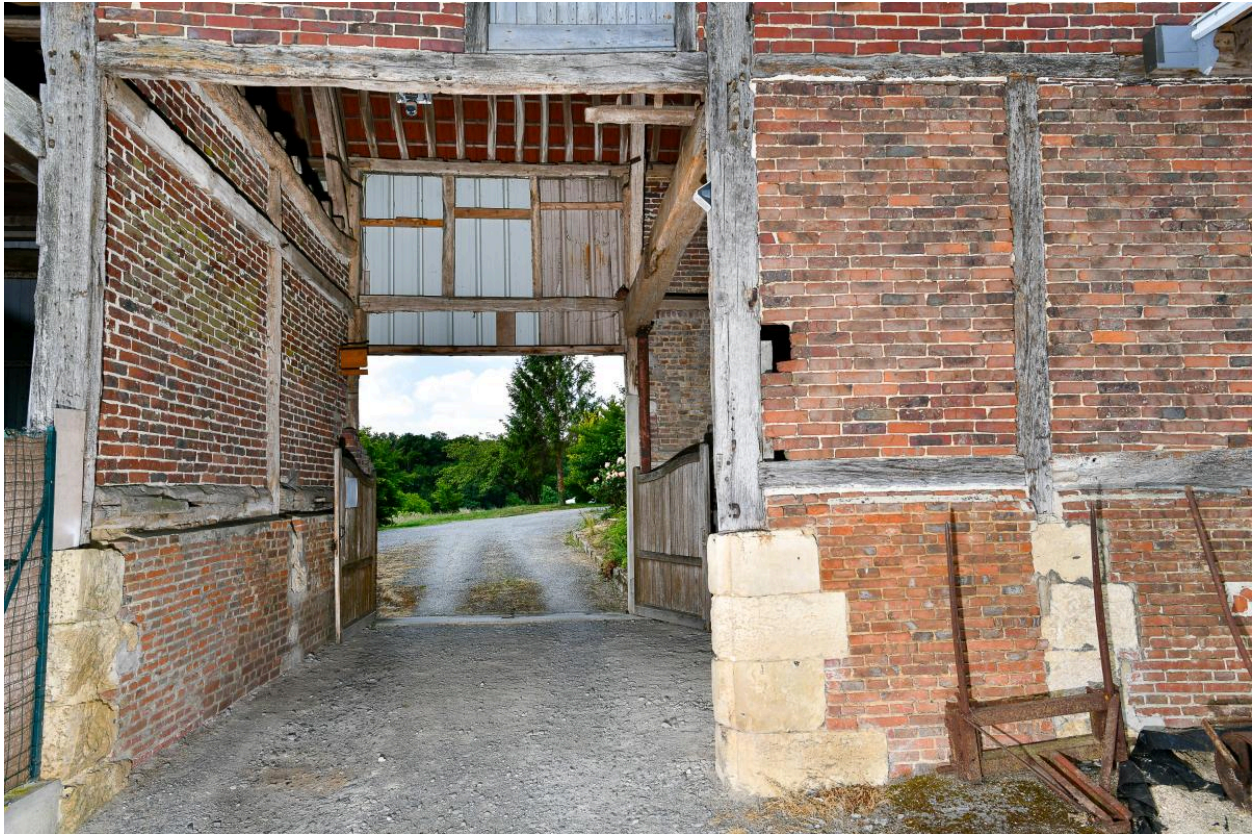
Vue de l'entrée charretière depuis la cour.
Phot. Marc Kérignard
IVR32_20226000461NUCA

Vue de l'entrée charretière depuis la cour.

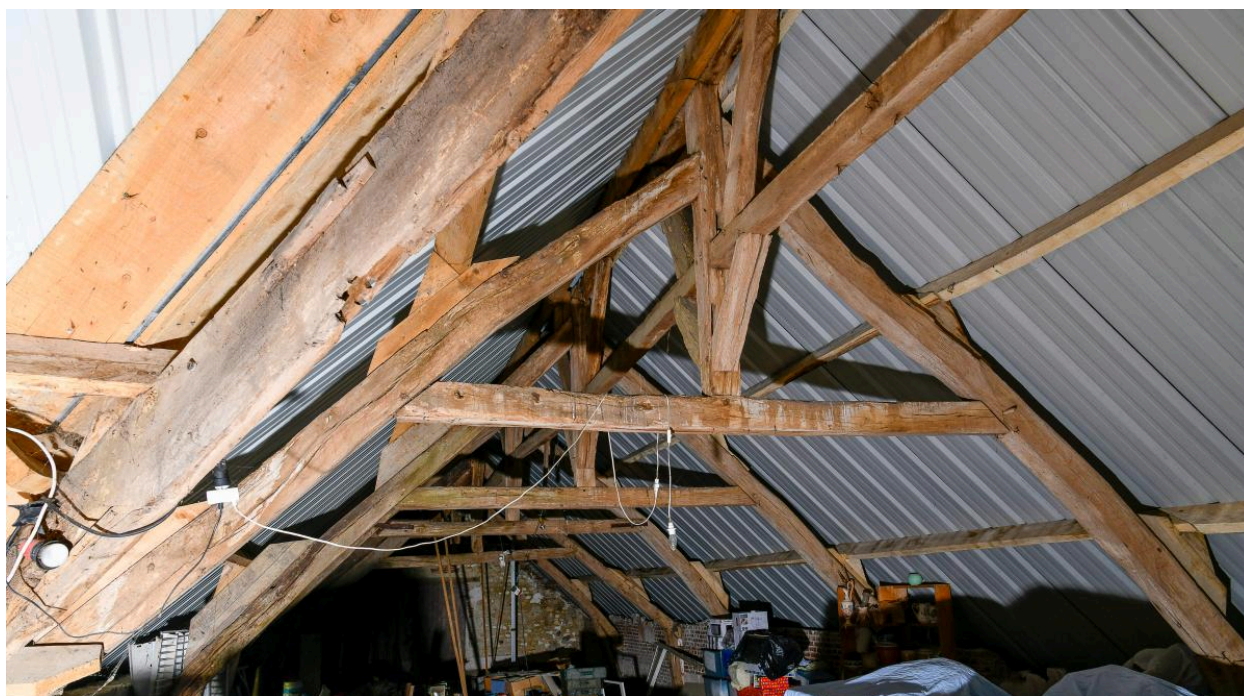
Charpente de l'ancienne écurie.
Phot. Marc Kérignard
IVR32_20226000463NUCA

Charpente de l'ancienne écurie.
