Hauts-de-France, Aisne  
Chavignon  
4 rue Girodolle

## Etablissement vinicole

Numéro de dossier : IA02001782  
Date de l'enquête initiale : 2003  
Date(s) de rédaction : 2003  
Cadre de l'étude : patrimoine de la Reconstruction Chemin des Dames  
Degré d'étude : étudié

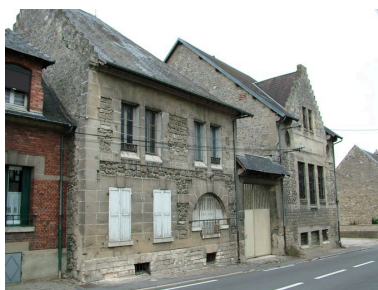
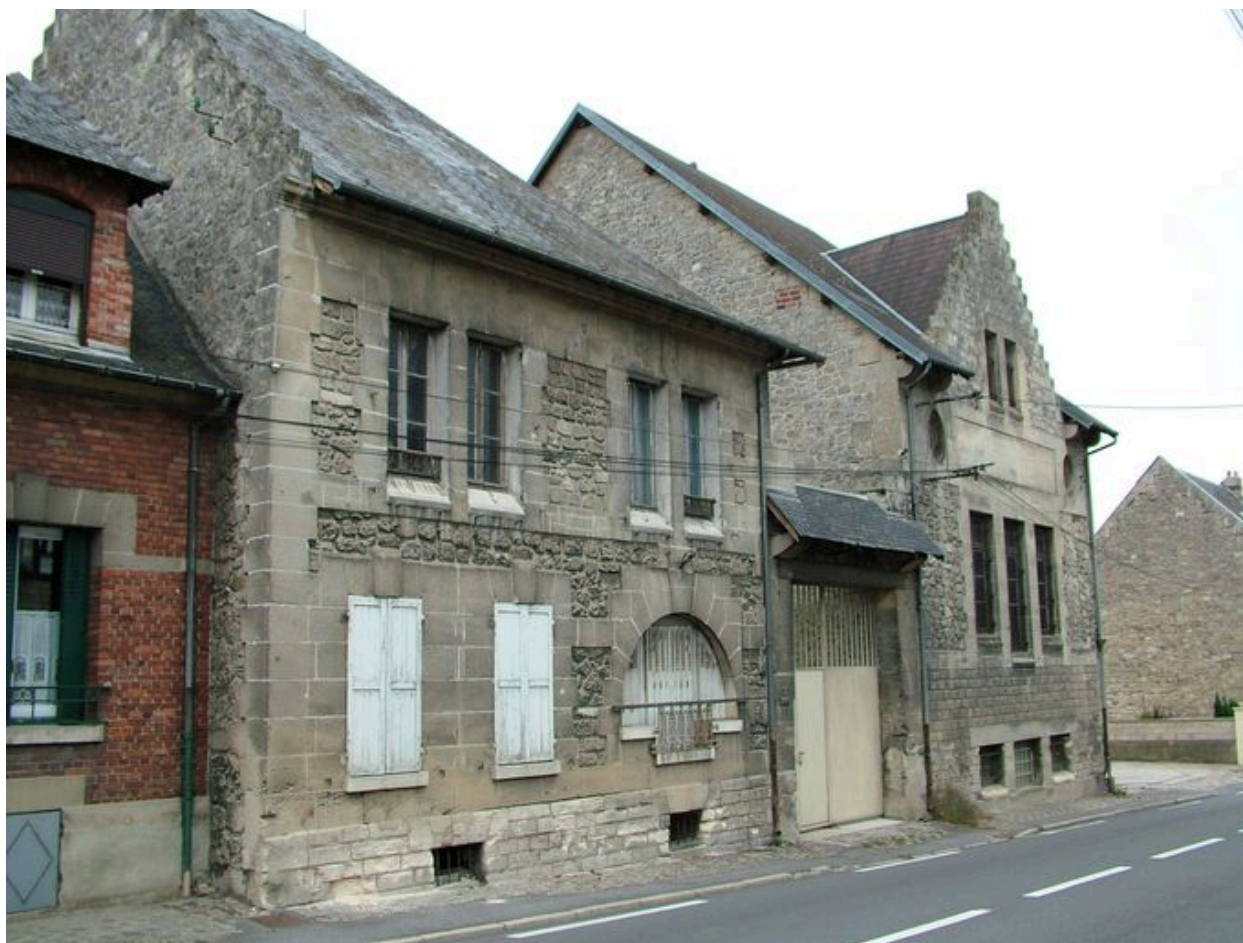
Vue de la façade principale.  
Phot. Irwin Leullier  
IVR22\_20050200955NUCA

Vue de la façade principale.

L'ensemble industriel, situé parallèlement à la rue, constitue un complexe impressionnant. Le logis est long de quatre travées. Le rez-de-chaussée est surélevé afin de compenser le dénivelé de la voie. L'élévation des murs est entièrement composée d'un blocage de moellon de calcaire gris et de pierre de taille aux chaînages harpés ainsi qu'aux linteaux des baies, de formes diverses. Le toit à longs pans et croupes, soutenu par deux pignons à redents, est couvert en ardoise et protège l'étage carré. La partie latérale droite de l'ensemble est composée des mêmes matériaux. L'étage de soubassement, en moellons équarris, est ajouré de deux fenêtres, trahissant la présence d'une cave. La façade en blocage de moellon est percée de trois baies hautes dont le pourtour est en pierre de taille. L'inscription, aujourd'hui effacée, est surmonté d'un pignon à redents, lui-même pourvu de deux fenêtres. La cour intérieure est accessible par un portail séparant les deux édifices sur rue. Le bâtiment de droite est pourvu de deux pièces de 6 mètres de haut en rez-de-chaussée, d'un étage et d'un étage de comble de même surface que le premier niveau. Les plafonds sont composés de solives en béton armé. Le plafond de la cave est également construit en béton armé.

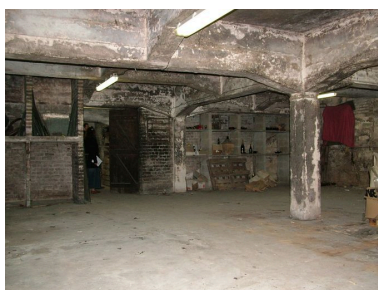
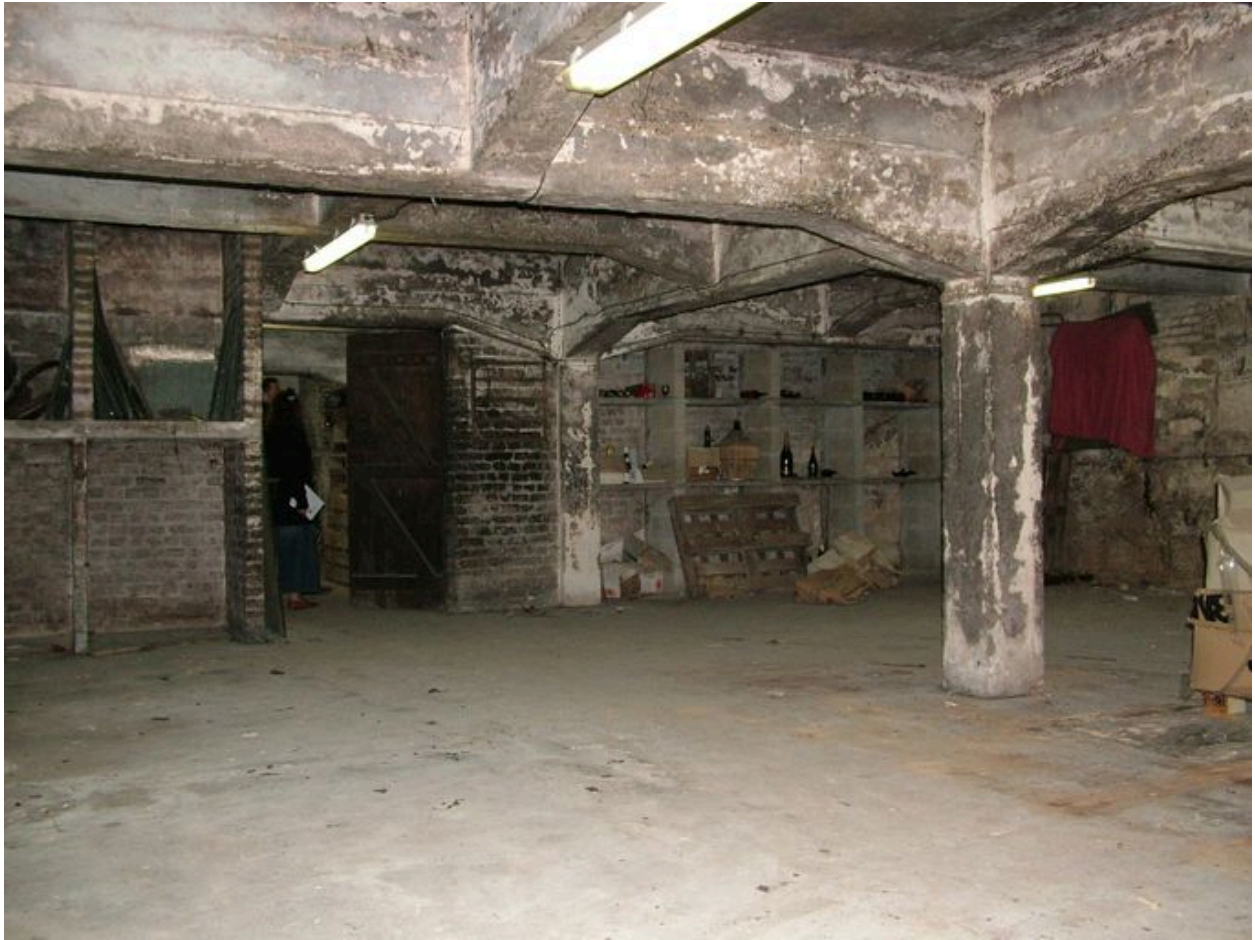
Vue des caves.  
Phot. Irwin Leullier  
IVR22\_20050200958NUCA

Vue des caves.

Cette maison et entrepôt d'un négociant en vons appartenait à la Maison Droux- Van Malderen. Ruinés après la Seconde Guerre mondiale, le propriétaire se lance dans le transport. Ces anciens chais ont aujourd'hui perdu leur fonction initiale. En effet, les cuves de stockage en céramique verte munies de contreforts en béton armé de 2000 litres de contenance ont été détruites dans les années 1990. La mise en bouteille était effectuée dans la cave en béton armé dans laquelle les tonneaux étaient insérés via un passage incliné.

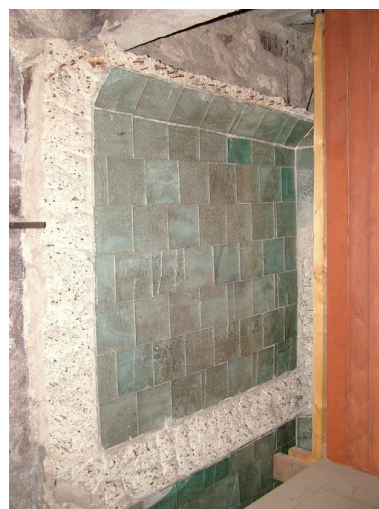
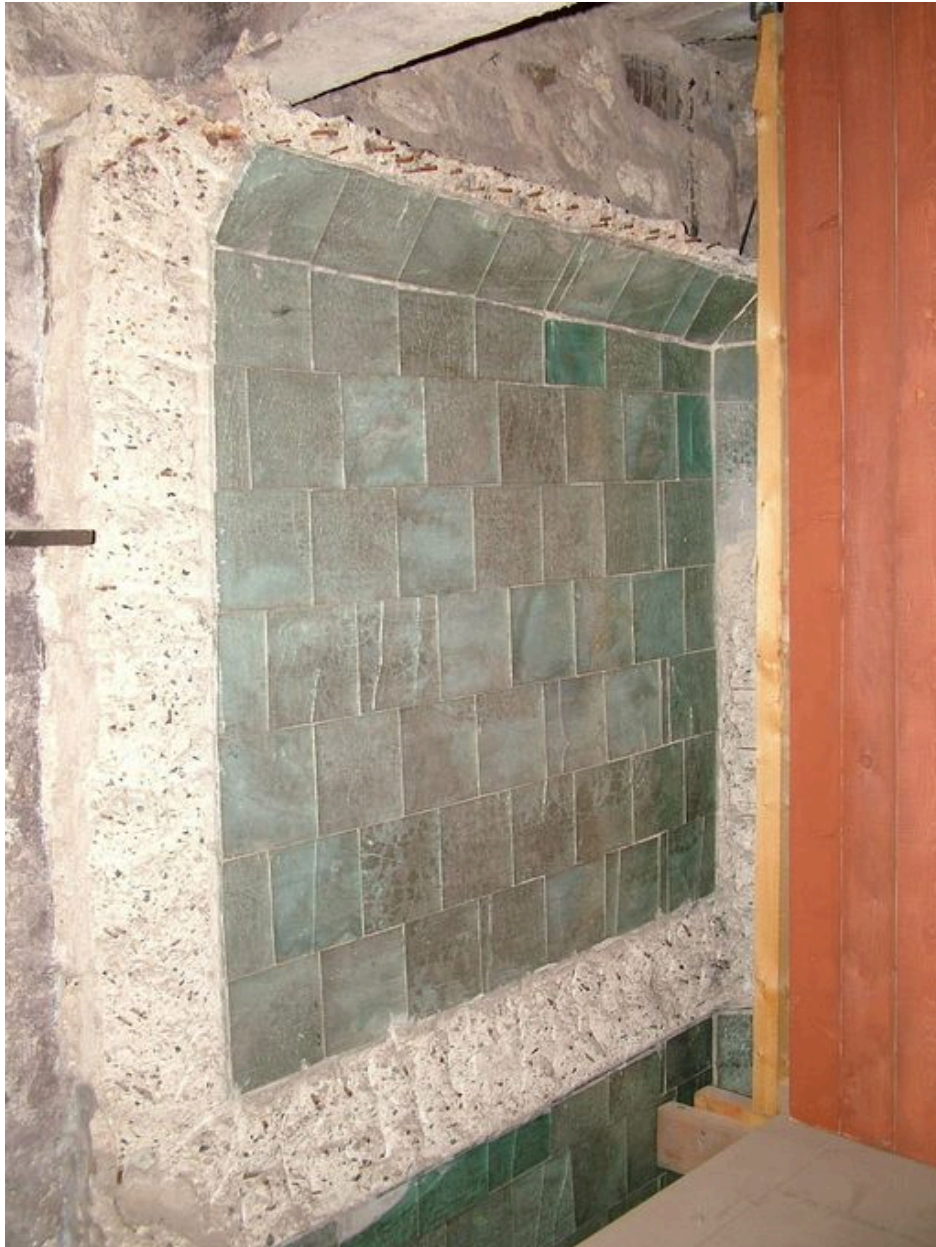
Vue des cuves de stockages détruites.  
Phot. Irwin Leullier  
IVR22\_20050200957NUCA

Vue des cuves de stockages détruites.
