Hauts-de-France, Somme
Noyelles-sur-Mer
28, 30 rue du Maréchal-Foch

Demeure de plaisance et rendez-vous de chasse, dite Château de Noyelles

Numéro de dossier : IA80007423

Cadre de l'étude : inventaire préliminaire arrière-pays maritime picard, patrimoine de la villégiature

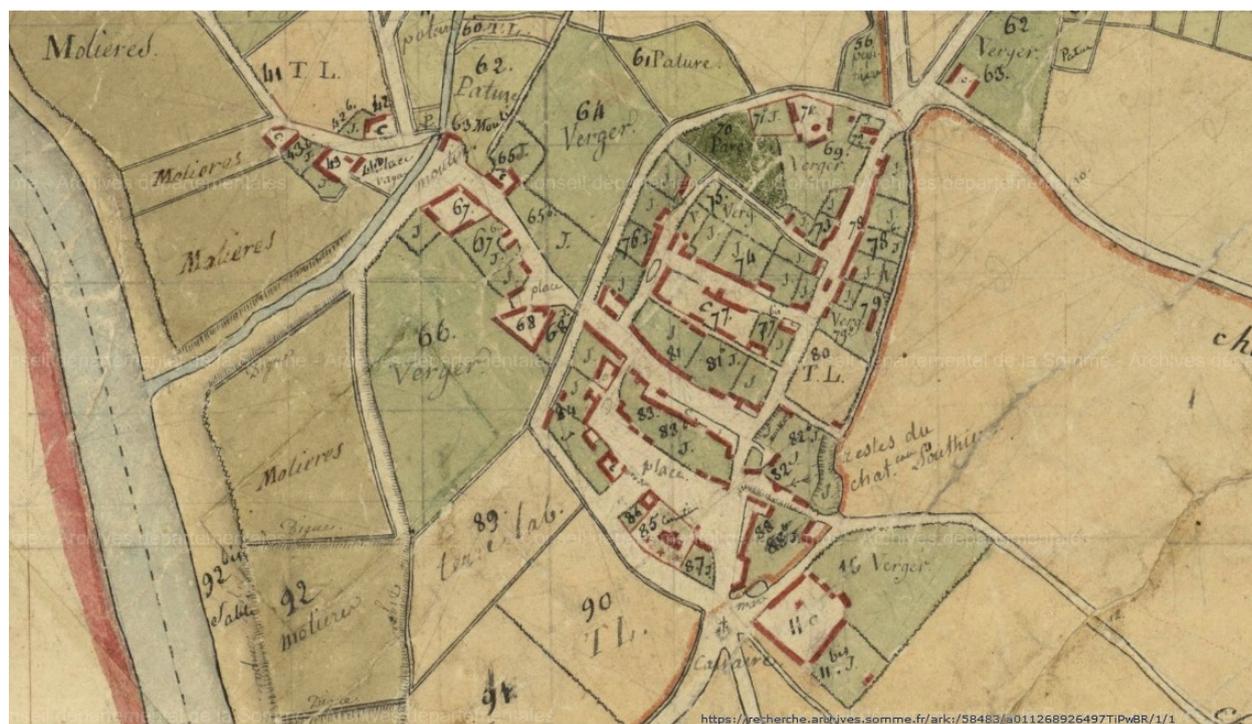
Extrait du plan par masse de culture, 1804 (AD Somme ; 3P 1053).

Le plan par masse de culture de 1804 ne montre aucune construction à cet emplacement à usage de verger et de jardin, qui dépendait d'une propriété proche du moulin. Une demeure apparaît sur le cadastre napoléonien de 1833, qui montre que les bâtiments de la propriété proche du moulin ont été démolis. Le jardin bordant la rue est aménagé en jardin potager et cour jardin et un jardin d'eau (probablement un vivier) est aménagé au nord-est, au-delà du verger, alimenté par le ru du Riot. Deux dépendances sont visibles à l'est de la cour, ainsi qu'un portail au sud.

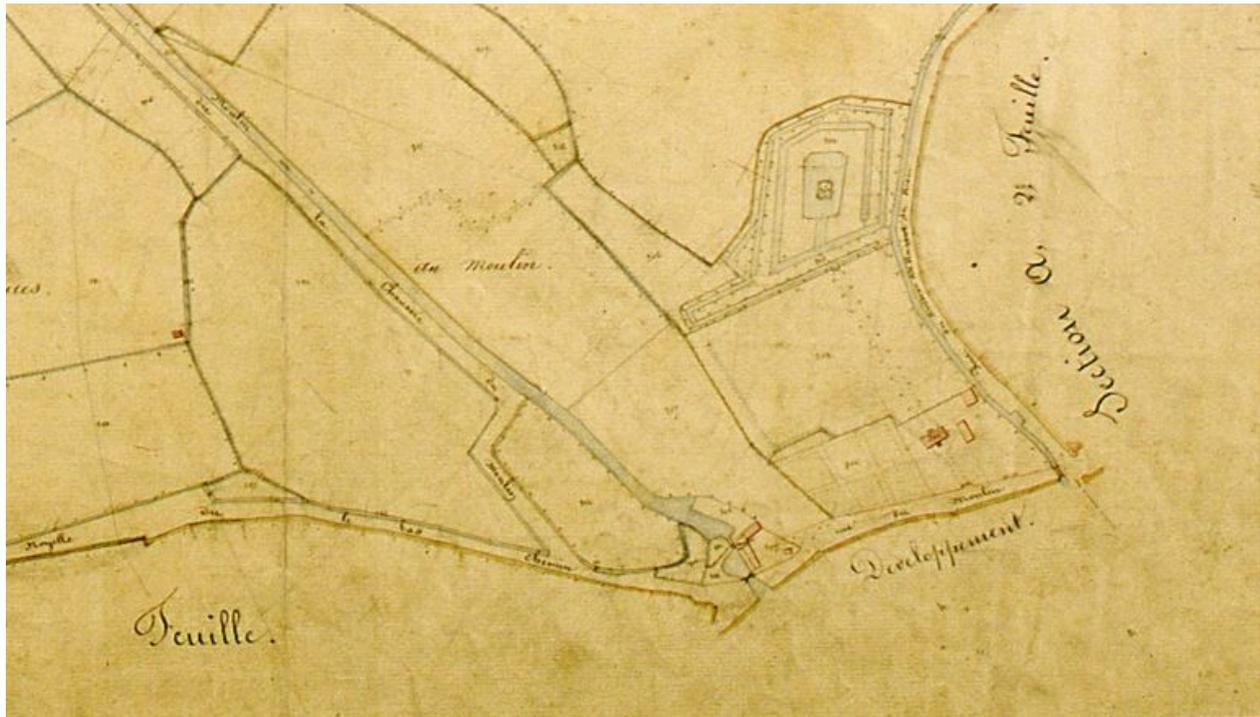
Vue détaillée de la section du cadastre napoléonien présentant le plan du château et de son parc.

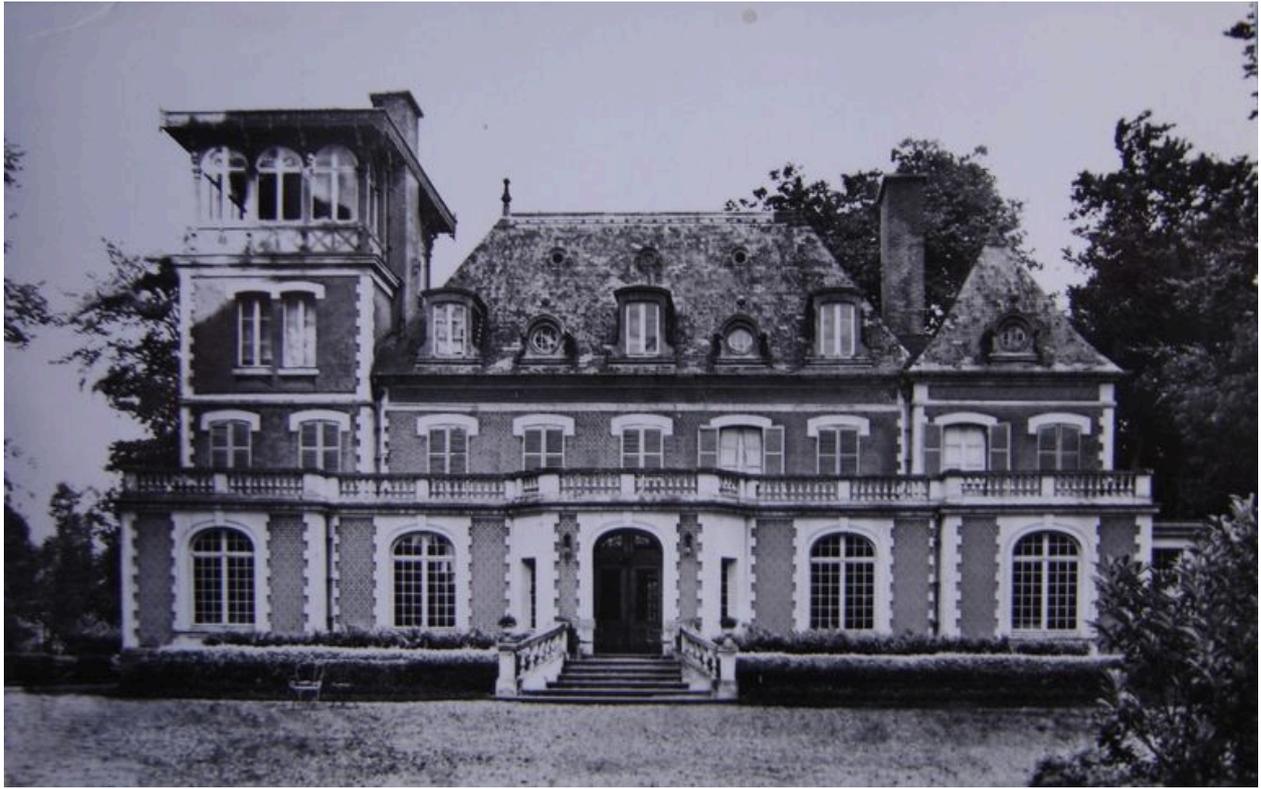
Vue ancienne du château.

Les bâtiments annexes ont fait l'objet d'un décor se référant à l'architecture flamande, largement utilisé pour la première reconstruction (après la Première Guerre mondiale : faux colombages, enduit de ciment). D'après une carte postale datant du début du 20e siècle, le toit de la tour occidentale a été remanié (d'après tradition orale, dans les années 1970) puisqu'il était plat à l'origine. La longère au nord-ouest de la propriété semble avoir également profité de quelques modifications au début du 20e siècle puisque la face sud peut être datée du milieu 19e siècle (d'après la technique à blocage de silex et briques) alors que le mur nord est composé de briques modernes.

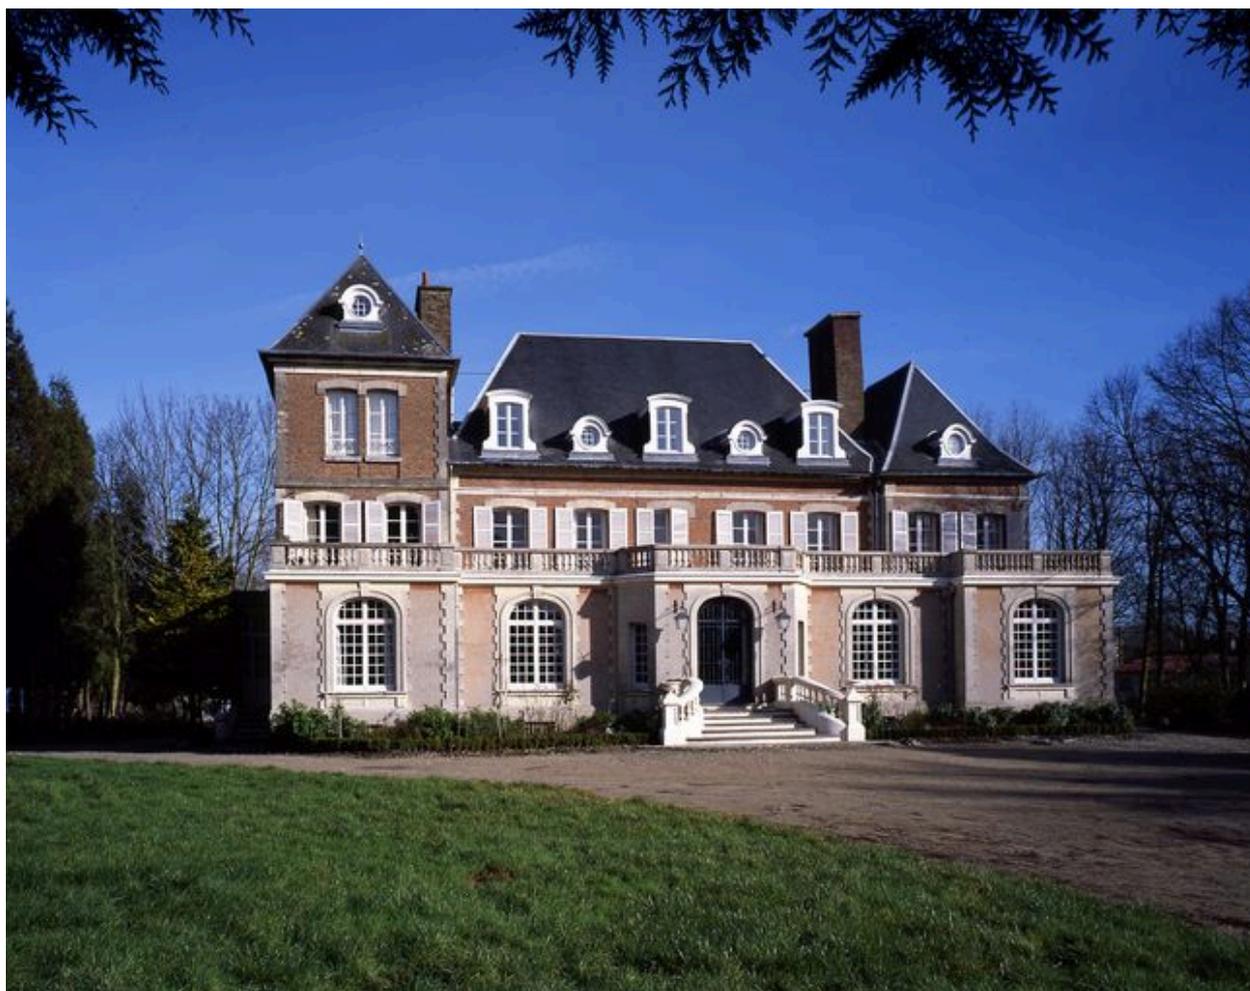
Vue générale.

La propriété est entourée d'un mur composé d'un appareillage en blocage de silex avec bandeaux en briques. On y accède par un portail monumental flanqué de deux piliers en brique. Le rez-de-chaussée surélevé est accessible par un escalier en pierre. L'entrée principale est mise en valeur par la saillie du mur de façade qui la caractérise. Celui-ci est éclairé par cinq baies à arc en anse de panier. Le rez-de-chaussée est surmonté d'une terrasse avec garde-corps en pierre. Les baies du premier étage sont pourvues d'un linteau légèrement arrondi. Elles sont au nombre de cinq pour le corps central, complétées par deux fenêtres pour chaque tour carrée latérale. Celle au nord-ouest possède deux étages carrés et un étage de comble

ajouré d'une petite lucarne percé dans le toit à deux longs et croupes en ardoise. Le corps central est également coiffé d'un toit à longs pans et croupes en ardoise. Le comble à surcroît est éclairé par une alternance de lucarnes à pignon découvert et de lucarnes à oeil-de-boeuf. La tour située au nord-est est couverte d'un toit en ardoise. Celui-ci abrite également un comble à surcroît éclairé par la présence d'une lucarne à oeil-de-boeuf. Les murs pignon sont également percés de fenêtres à chaque étage. Une corniche moulurée en pierre de taille souligne le toit de chaque partie constituante. L'édifice est complété par de nombreux bâtiments annexes. La partie nord-ouest de la propriété est occupée par un édifice à pan unique appelé localement longère. Celui-ci est composé d'un blocage de silex avec chaînes et bandeaux en briques. Le mur nord est entièrement en briques modernes (début 20e siècle). La corniche est constituée d'une bande à faux colombages et ciment de style années 1920. Deux bâtiments annexes situés dans le prolongement de la partie habitable, de part et d'autre, possèdent chacun un toit indépendant plus ou moins haut. La couverture est à longs pans et demi-croupe en tuiles. La façade sur parc est occupée par un garage et surmonté d'un comble à surcroît. Le deuxième bâtiment semble avoir été une grange. Et enfin, le troisième élément est une remise. D'autres bâtiments agricoles occupent la propriété, notamment un ensemble à l'est disposé autour d'une cour fermée par un muret de protection. Le premier élément tenait lieu d'écurie ou d'étable, augmenté d'un fenil et d'une étable à cochons en retour d'équerre (ne serait-ce pas plutôt le logement du personnel ?). Ce bâtiment en brique est flanqué d'une mare au nord. Le toit à longs pans et demi-croupe est percé de deux fenêtres dans le comble à surcroît permettant l'engrangement. La bande soulignant le toit, composée d'un enduit de ciment à faux colombages, est également pourvue d'une rangée de briques disposées en opus spicatum. La grange est flanquée au nord de clapiers. D'autres sont disposés au sud de cette cour à destination agricole ou d'élevage. L'ensemble des pièces est chaulé. Le parc possède une superficie d'un demi hectare. La conciergerie et ancienne écurie, longeant la rue, est composée de bandeaux et chaînes harpées en brique avec remplissage de silex. Les panneaux de silex étaient à l'origine recouverts d'un enduit (encore visible par endroit) composé de sable, de chaux et de résidus de brique. Longue de cinq travées, elle est couverte d'un toit longs pans brisés en ardoise. Le comble à surcroît, souligné par une corniche en briques disposées en opus spicatum, est ajouré de cinq lucarnes à pignon découvert.

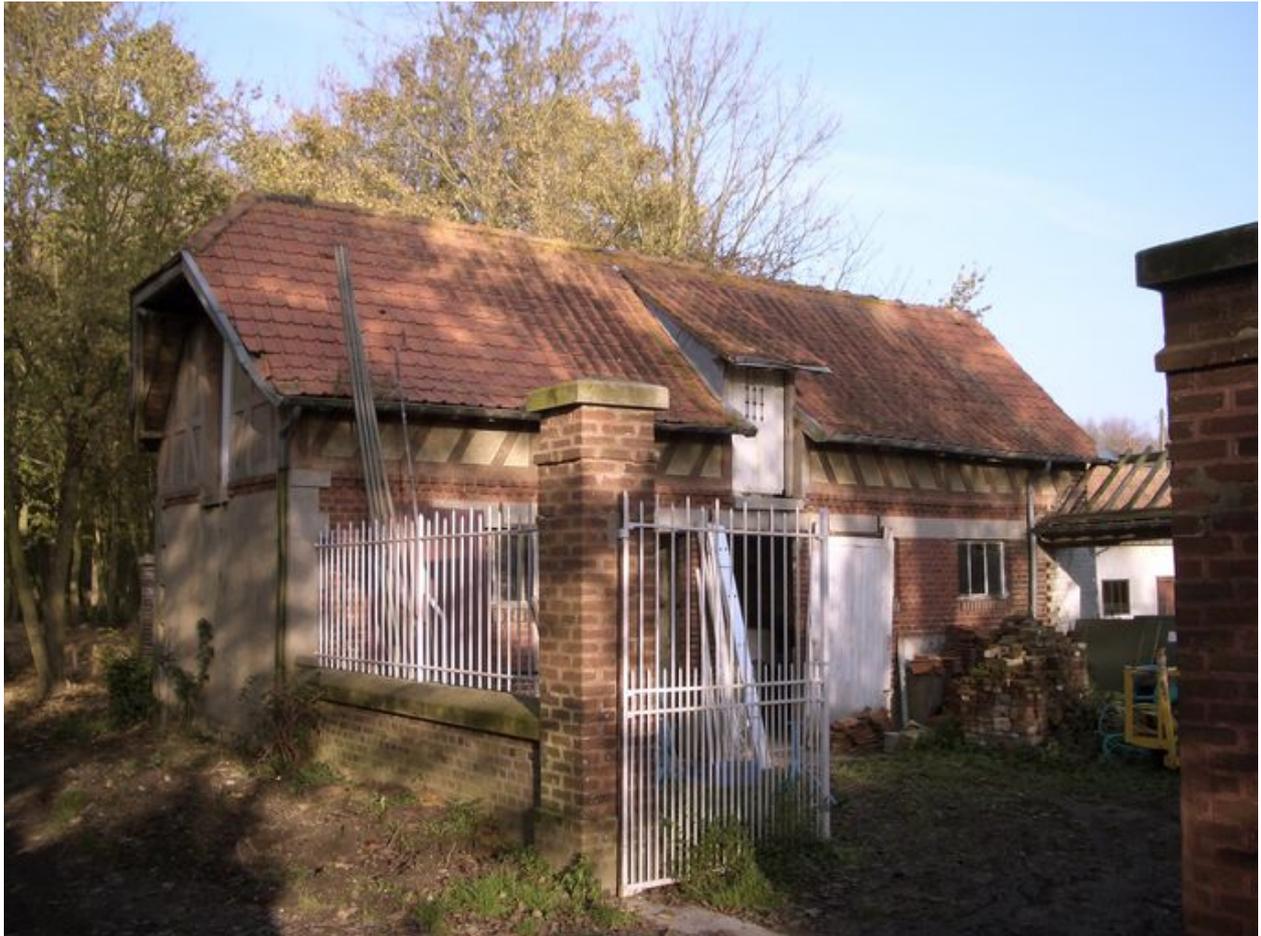
Vue des dépendances agricoles situées à l'est de la propriété.
