Hauts-de-France, Somme
Favières
44 rue des Forges

Ferme

Numéro de dossier : IA80007300
Date de l'enquête initiale : 2005
Date(s) de rédaction : 2005
Cadre de l'étude : inventaire préliminaire arrière-pays maritime picard
Degré d'étude : étudié

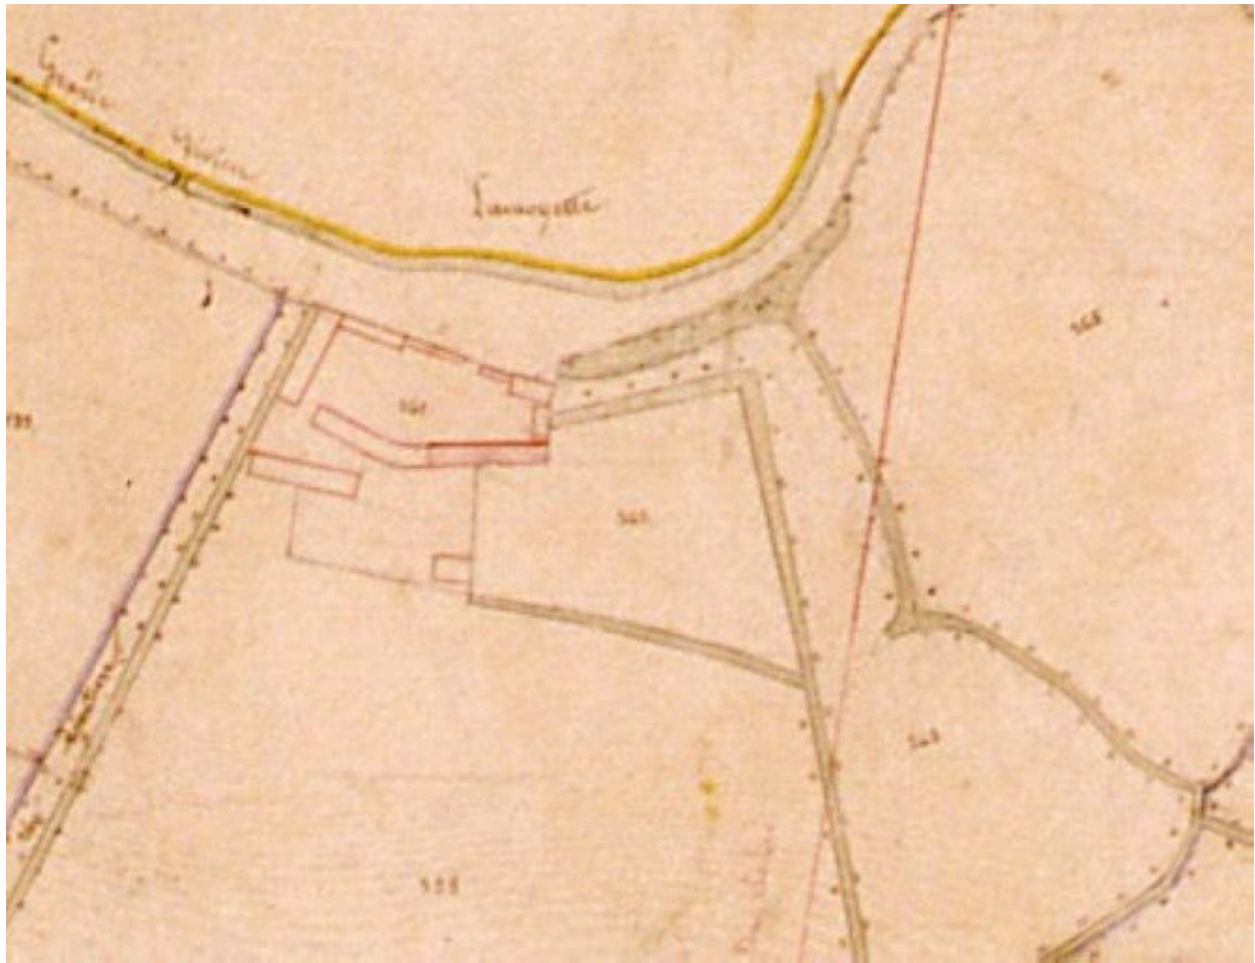
IVR22_20078005784XAB

Extrait du cadastre napoléonien présentant le plan de la ferme en 1828.

Cette ferme figure sur le cadastre napoléonien selon un plan similaire. Le logis est encore à son emplacement et tous les éléments entourant la cour également. Mais la plupart de ces bâtiments ont été reconstruits, à des périodes différentes. Les étables situées le long de la rue sont datées de 1900 par fers d'ancrage. Le bâtiment long situé au sud de la propriété, parallèlement la voie de circulation, était encore en place récemment ; il fut détruit suite à un incendie (renseignement du propriétaire). Il s'agissait d'une grange en torchis et pans de bois sur soubassement en galets. Le second bâtiment, également au sud, plus petit, a été détruit à une époque indéterminée tout comme celui longeant la rue à l'est de l'entrée. Il s'agissait d'étables à vaches et à veaux, d'après le propriétaire, à l'origine bergerie.

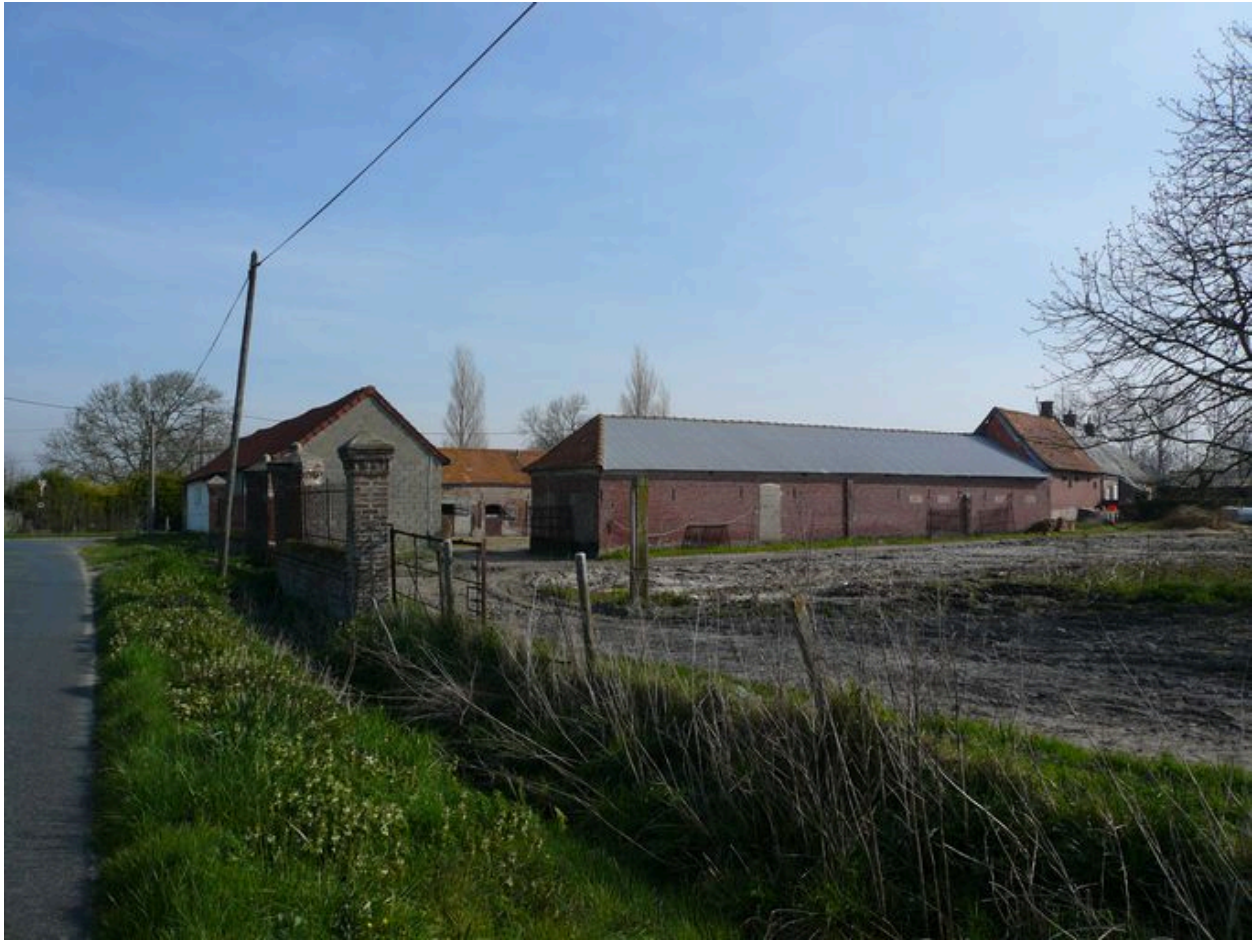
IVR22_20078005904NUCA

Vue générale de l'ensemble agricole depuis la sud-ouest.

Exploitation agricole toujours en activité, cet ensemble se compose de bâtiments répartis principalement autour d'une cour de forme trapézoïdale. D'autres bâtiments sont implantés plus à l'écart et semblent être en lien avec un second espace, au sud de la cour. On constate d'ailleurs la présence de deux entrées : l'une est située au sud-ouest, matérialisée par deux piliers en briques se présentant sur l'angle avec chaperon. L'autre, plus "monumentale", est située au nord-ouest et donne dans la cour sur laquelle ouvre le logis. Cette entrée est ménagée entre deux étables. En effet, le logis se situe donc au fond de cette cour, dans l'angle sud-est. La partie la plus à l'est en pierre de taille a été convertie en garage (d'après le propriétaire, la craie proviendrait de sa propriété). Le logis entièrement en brique est long de quatre travées. Seules les deux travées situées les plus à l'ouest ont reçu un étage à surcroît ajouré de trois lucarnes. La souche de cheminée, à la frontière de ces deux parties habitables, indique l'emplacement de la salle commune au sein du logis. Une extension carrée sur le mur gouttereau sud, protégée par un appentis en ardoise, indique la présence du cul de four du four à pain. Le toit à deux pans et toit à la Mansard sont couverts en ardoise. À l'est de la cour, perpendiculairement à la partie habitable, se situent les soues à cochons en torchis et pans de bois (le mur gouttereau sur cour est en brique), avec essentage de planches au pignon nord. Le toit à deux pans est couvert en tuiles. Les écuries occupent le côté nord-est de la cour, le long de la rue. Elles ne sont pas directement accolées aux soues, procurant un passage vers la pâture qui entoure la propriété. Les murs de refend disposent d'un appareillage mixte de galets et de briques, avec pignons découverts à couteaux picards. Une partie du bâtiment a été reconstruite en parpaings. Le mur gouttereau nord (celui longeant la rue) est entièrement en brique. De

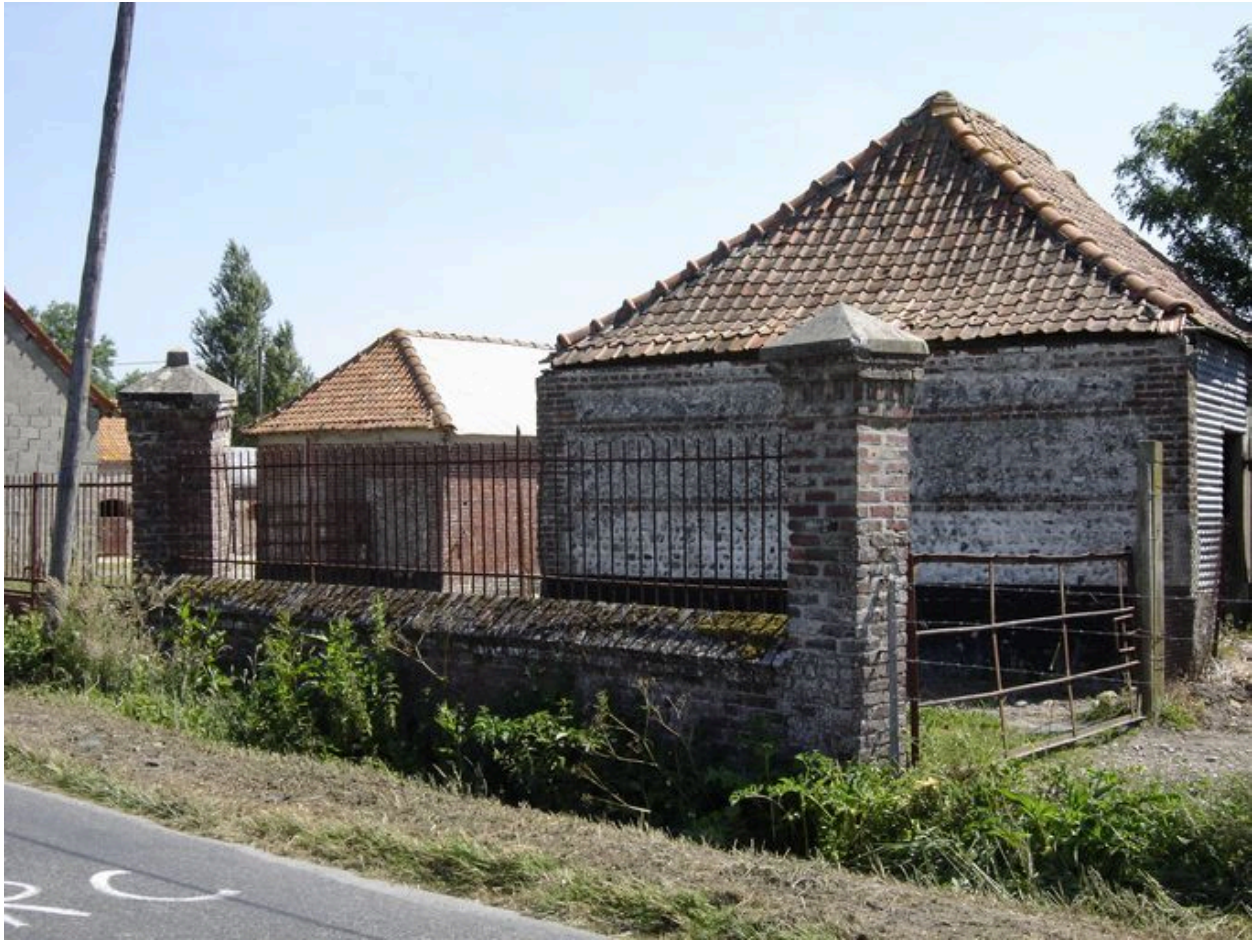
IVR22_20058001609NUCA

Vue sur l'angle sud-ouest de l'ensemble avant la destruction des bâtiments.

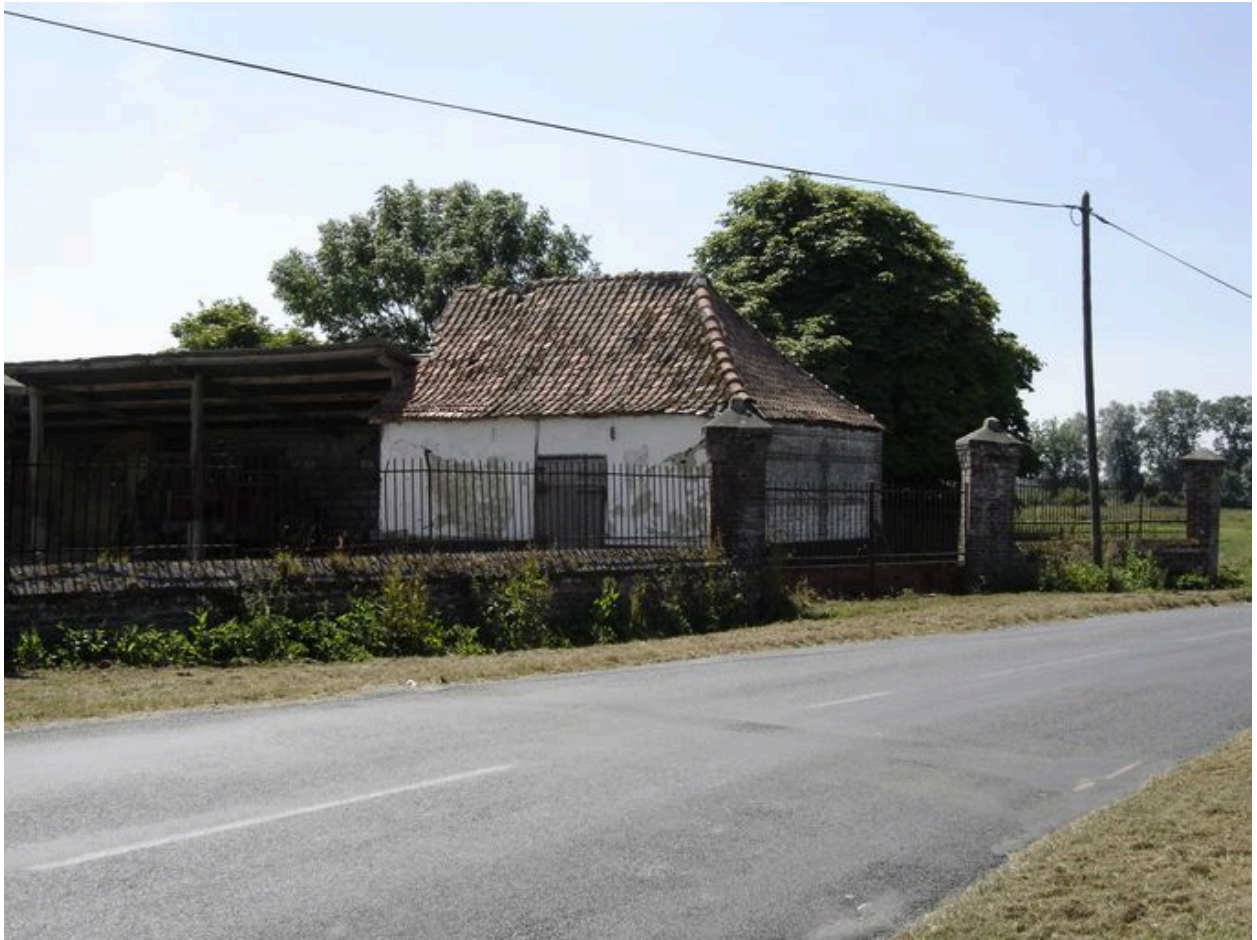
IVR22_20058001608NUCA

Vue sur l'entrée à l'ouest.

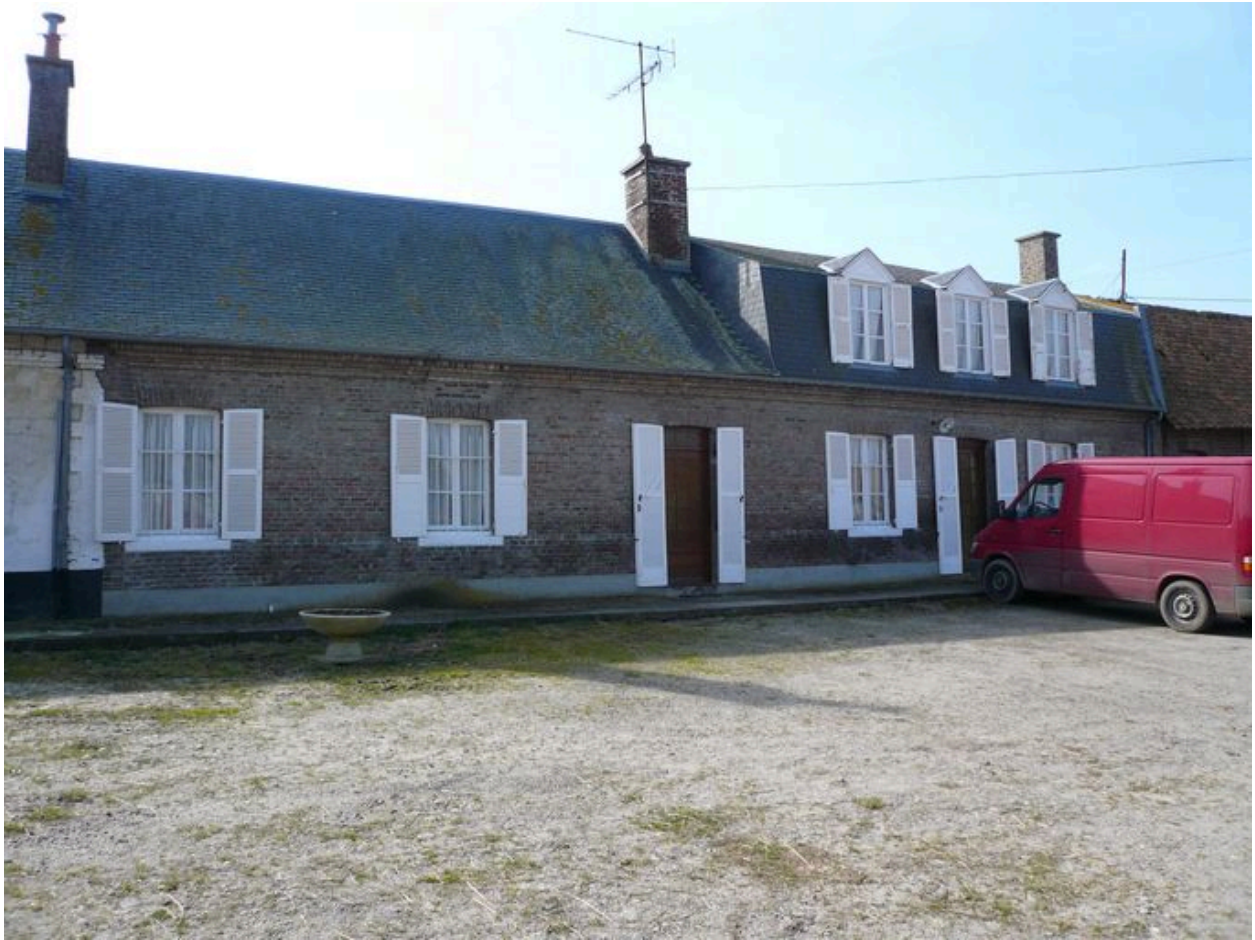
IVR22_20058001614NUCA

Vue sur le logis en brique et sur les écuries qui lui sont attenantes.

Les différentes étapes de reconstruction de cet ensemble agricole peuvent être datées grâce aux matériaux : une partie du logis (celle en brique) semble avoir été refaite à la fin du 19e siècle d'après le décor de la corniche moulurée (il semble, d'après les restes, quelle était composée à l'origine de pierre de taille de calcaire). Les écuries dateraient du milieu du 20e siècle. Cette ferme, d'une étendue importante, a subi de fortes restaurations qui en gâchent l'aspect (briques années 1940 et parpaing). La présence de la pierre de taille pour le logis indique pourtant le soin avec lequel les premiers bâtiments ont dû être édifiés.

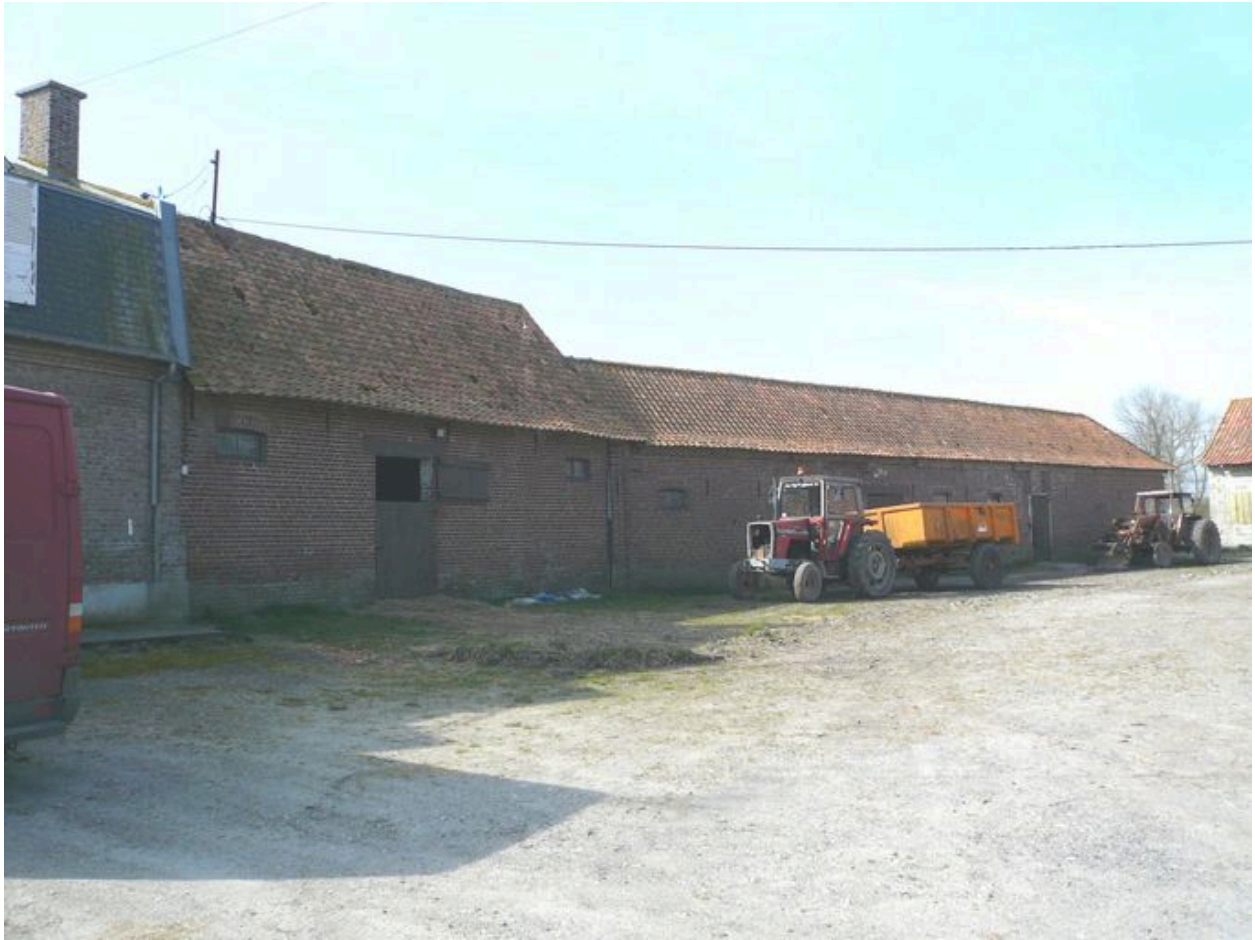
IVR22_20078005907NUCA

Vue des écuries dans le prolongement du logis.

l'autre côté de l'entrée principale, se situent d'autres soues à cochons en brique, couvertes d'un toit à deux pans et croupe en ardoise. Dans son prolongement à l'ouest sont d'autres étables ou écuries, plus hautes, également en brique avec toit à deux pans en tuiles. À l'ouest de la cour prennent place des étables ainsi que la grange, entièrement reconstruites en parpaing (recouvertes auparavant d'un essentage en planches). Au sud, dans le prolongement du logis, se situent d'autres écuries, en brique. Un espace libre a été volontairement laissé entre ce bâtiment et le précédent, permettant d'atteindre la cour située au sud de la propriété. Le toit à deux pans en tuile et ardoise, dispose d'une croupe à l'ouest.

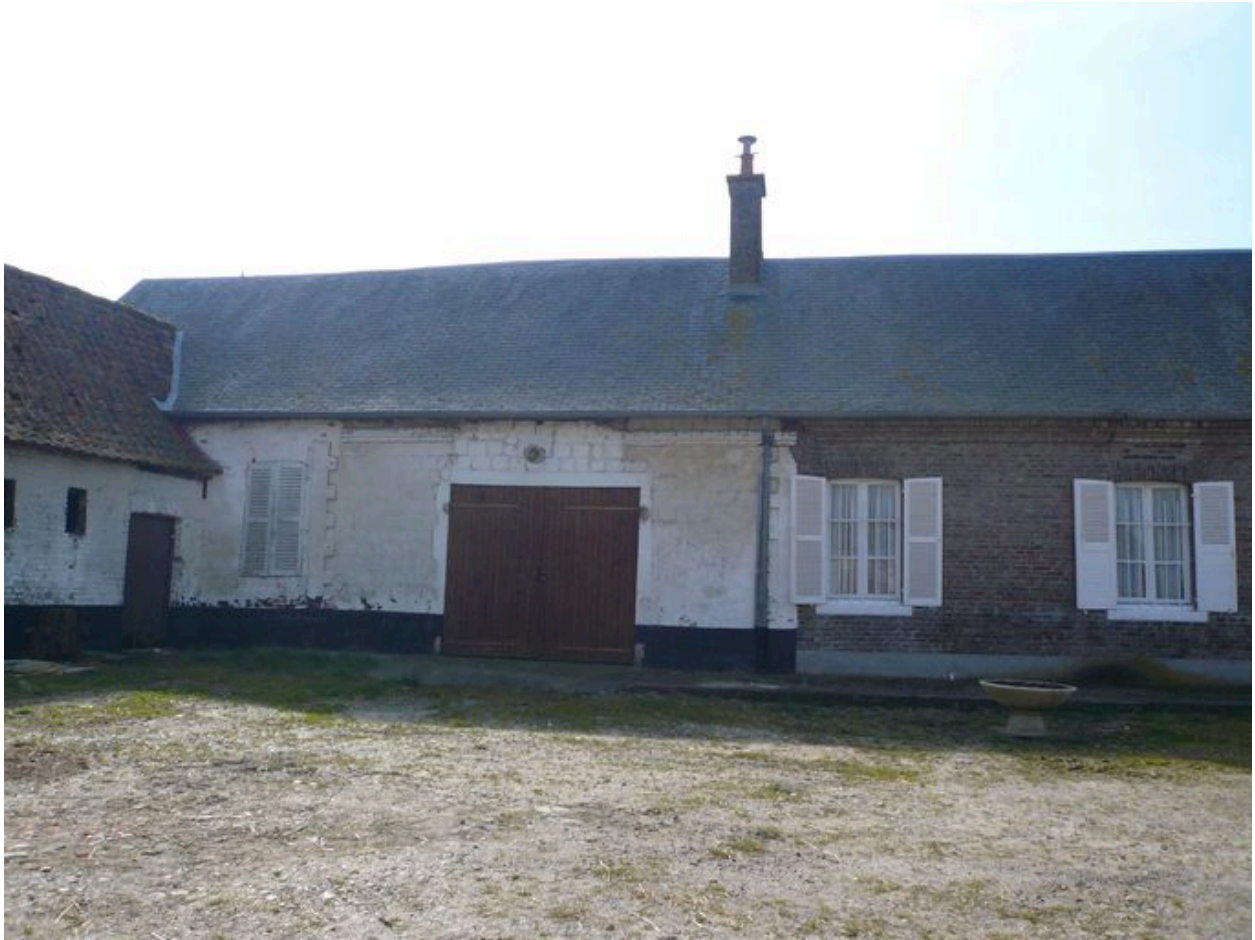
IVR22_20078005905NUCA

Vue de l'ancien logis en pierre de taille au sud-est de la cour.

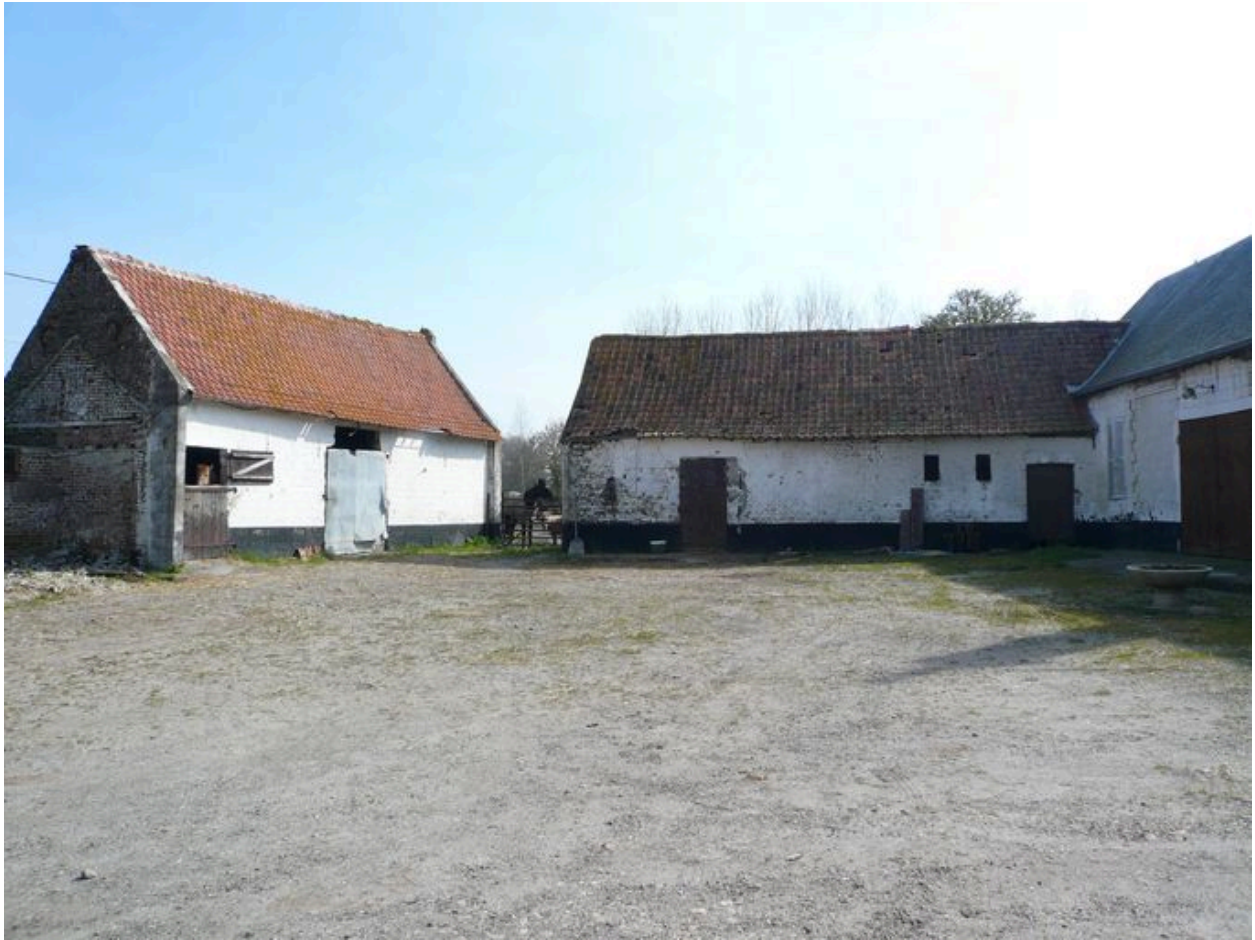
IVR22_20078005906NUCA

Vue des écuries sur rue et des étables à l'est de la cour.

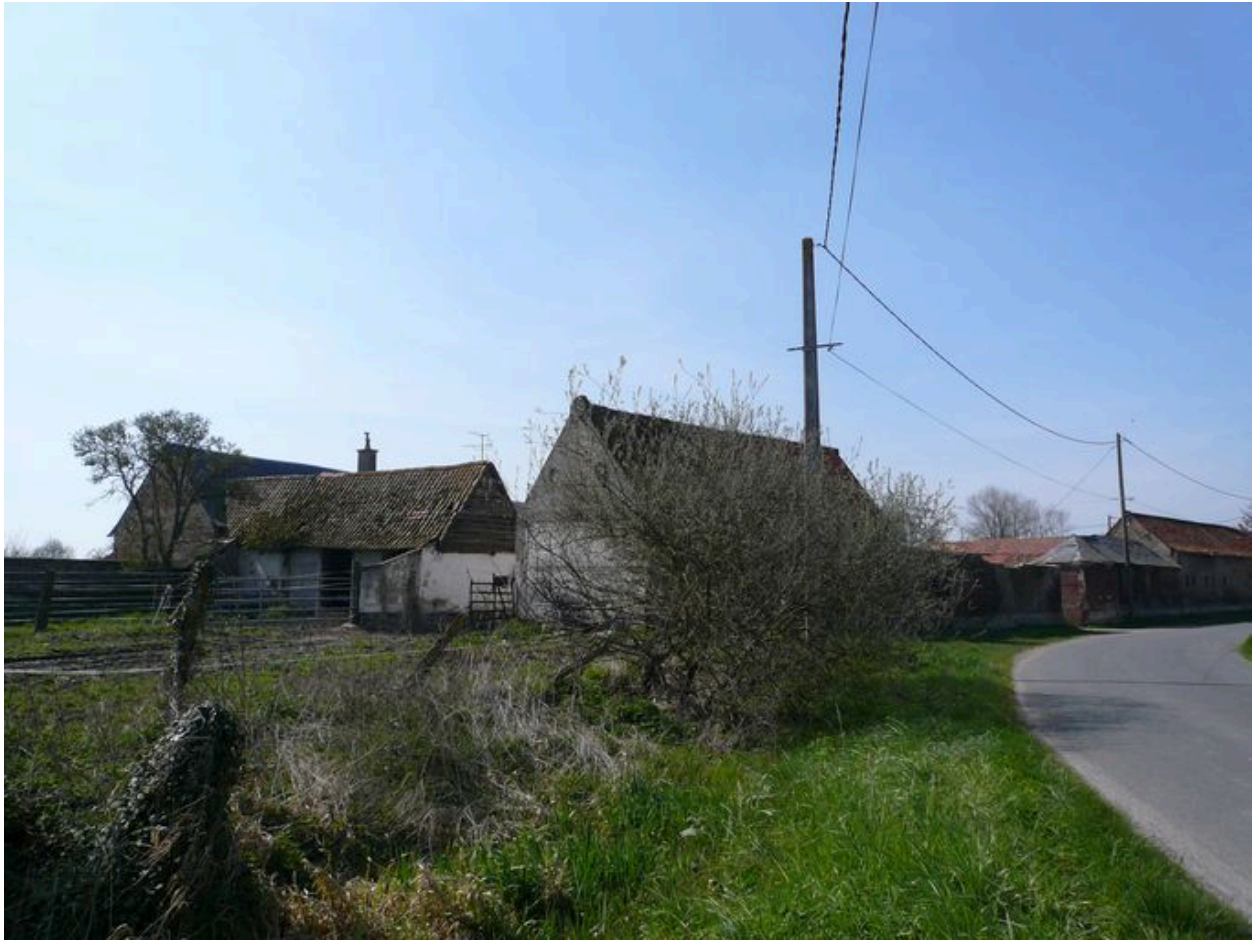
IVR22_20058001612NUCA

Vue postérieure des étables à l'est.

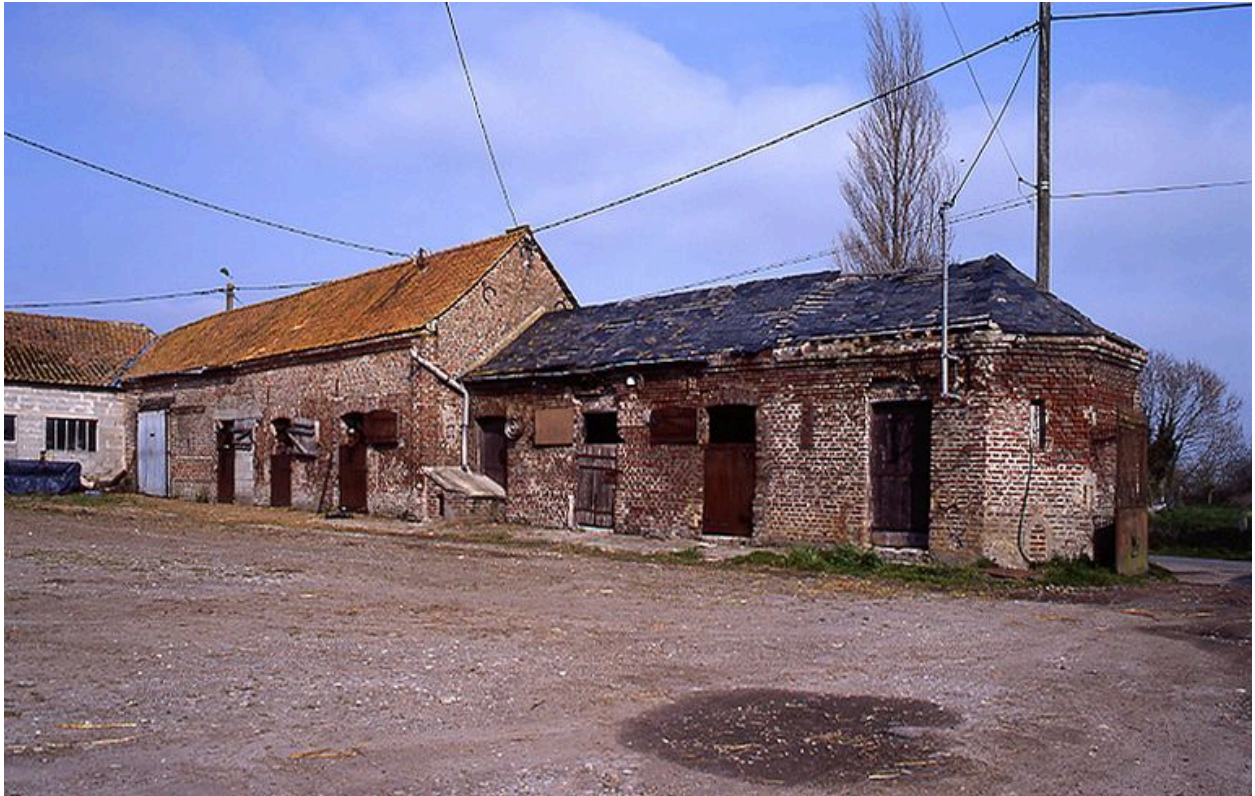
IVR22_20078000095XA

Vue des étables et de la grange à l'ouest de la cour.

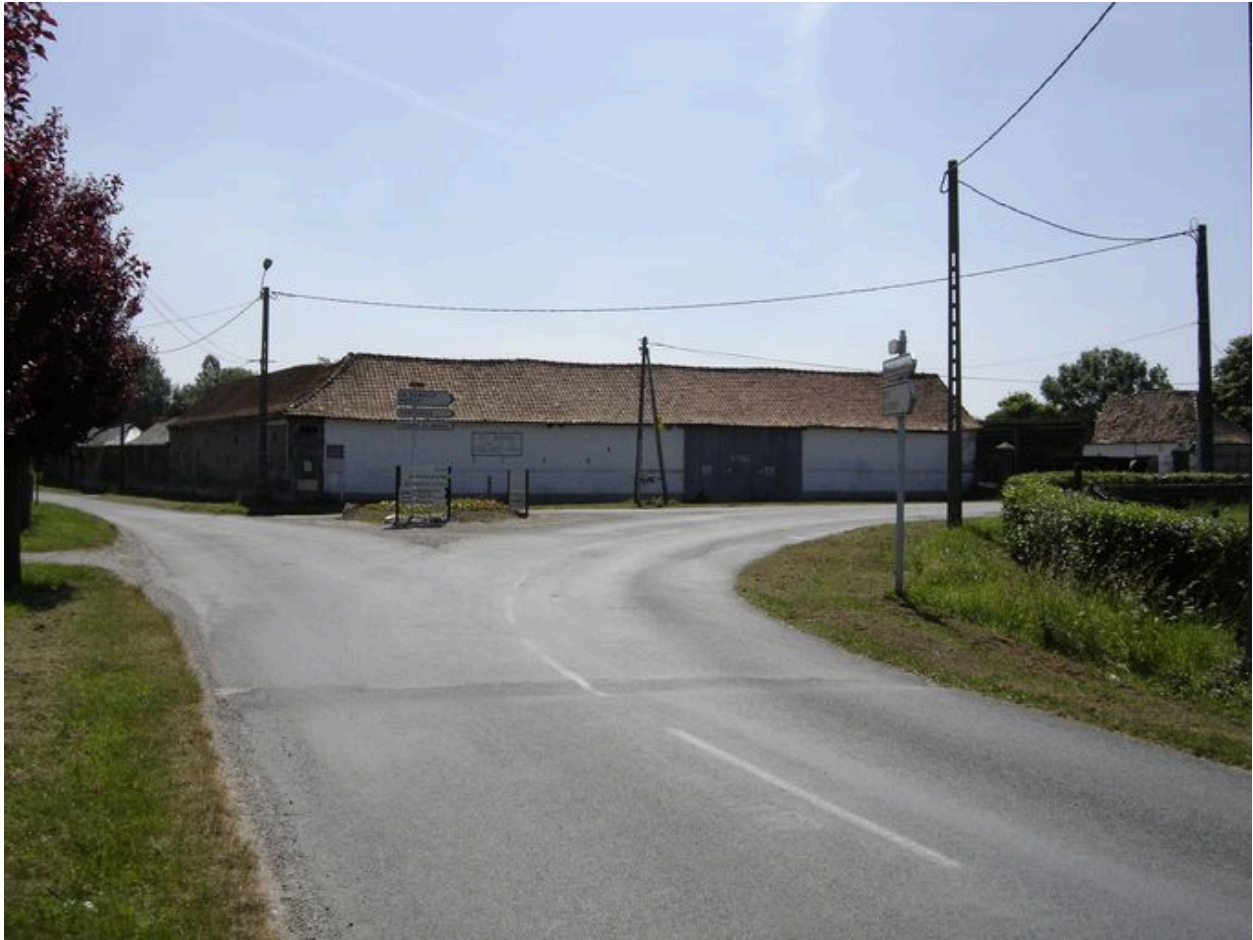
IVR22_20058001607NUCA

Vue de la grange depuis la rue des Forges.

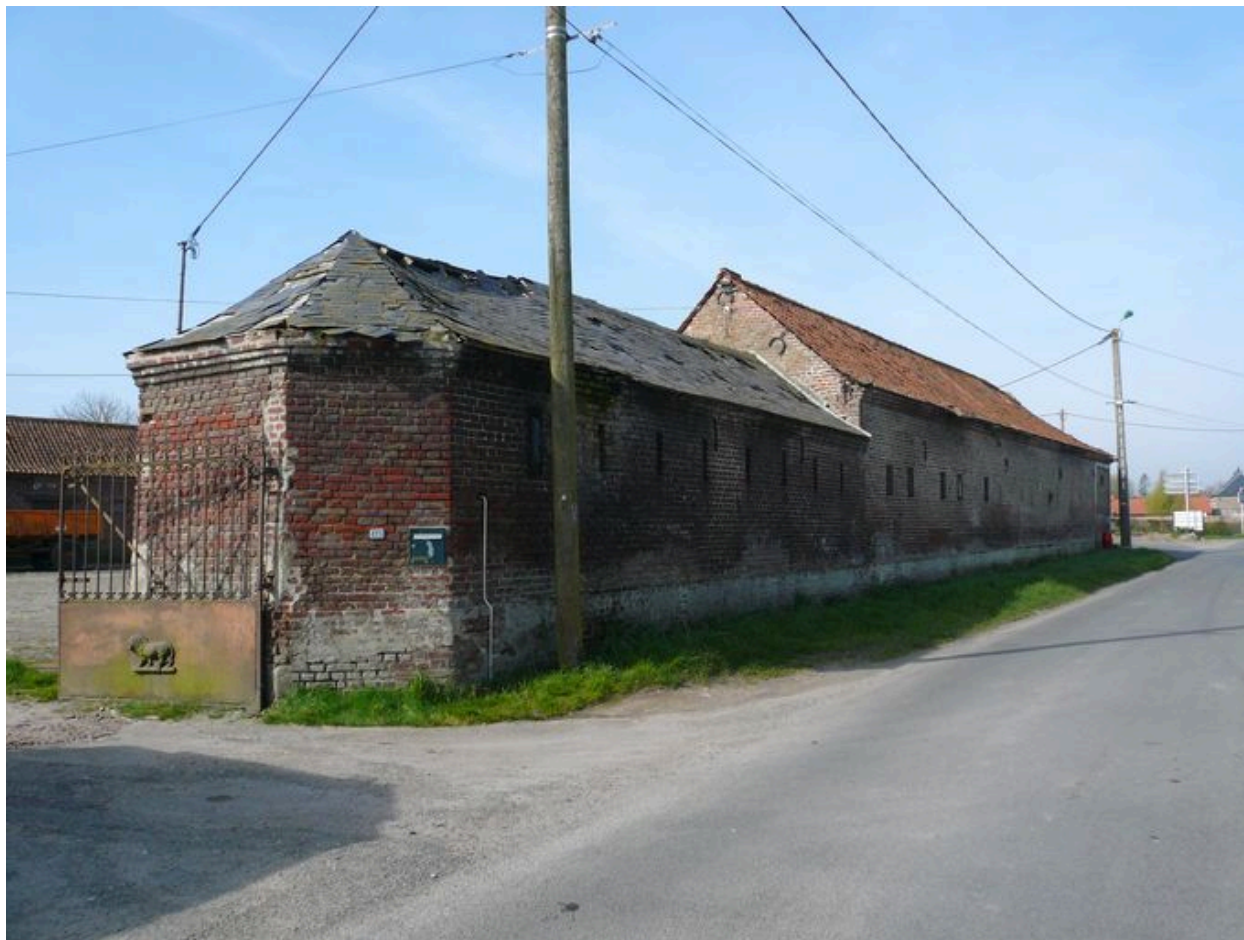
IVR22_20058001611NUCA

Vue sur les étables depuis la rue datées par les ancrs de 1900 et sur l'entrée principale.
