Hauts-de-France, Somme
Fontaine-sur-Somme
20-22 rue de Haut

Ferme Leroy

Numéro de dossier : IA80010972

Cadre de l'étude : inventaire topographique Pays d'art et d'histoire Ponthieu-baie de Somme

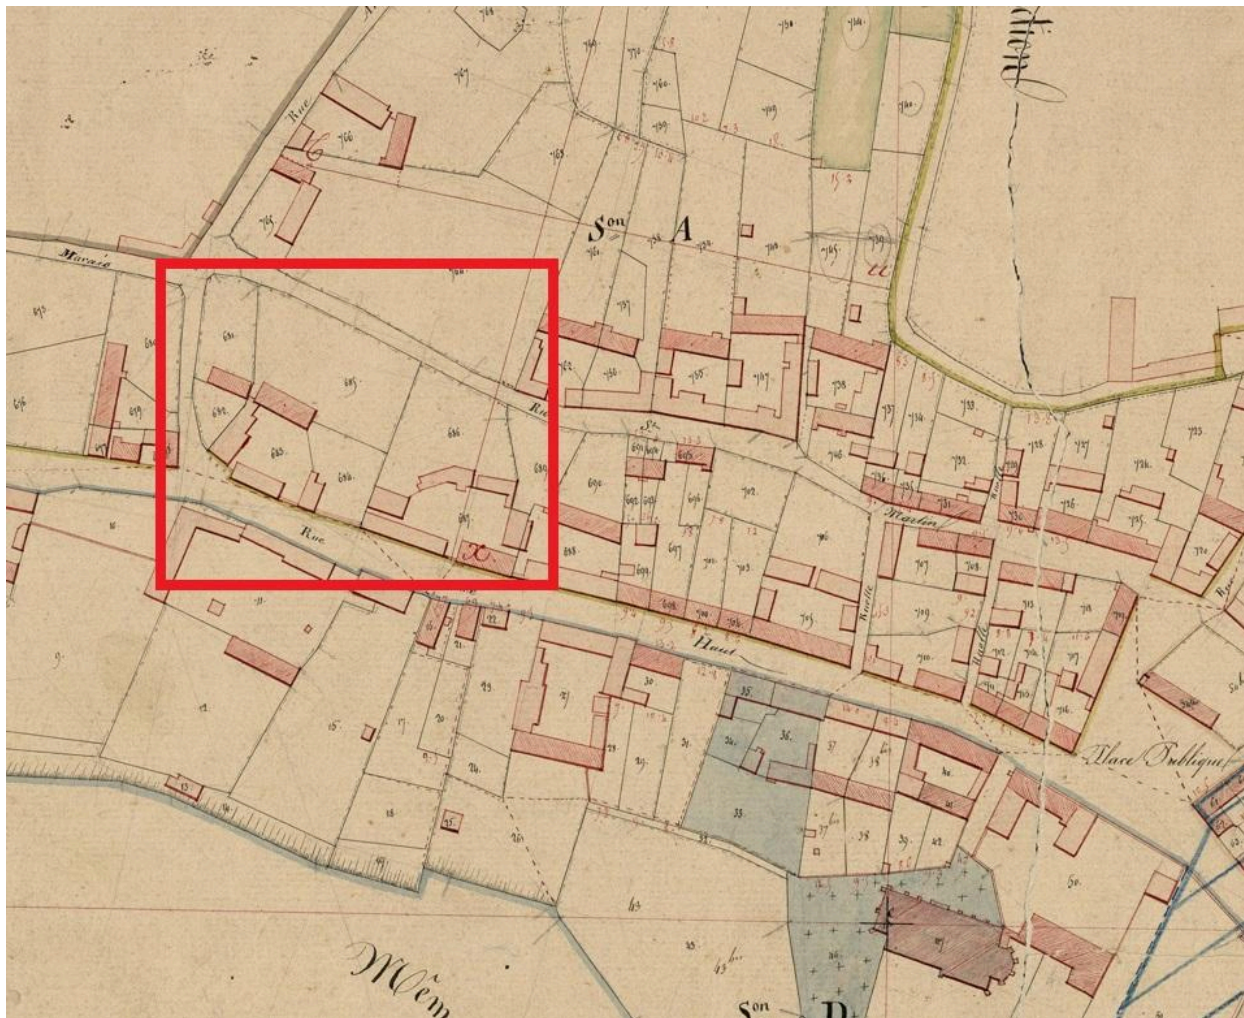
Plan masse des fermes 20-22 rue de Haut. Extrait du plan parcellaire de la commune de Fontaine-sur-Somme dit cadastre napoléonien, section ABD, 1833 (AD Somme ; 3 P 13539).

La ferme Leroy, qui est aujourd'hui formée de deux parcelles distinctes, constitue l'un des plus anciens ensembles agricoles bâtis de la commune de Fontaine-sur-Somme. La plupart de ses bâtiments actuellement en place sont représentés sur le plan parcellaire de 1833, dit cadastre napoléonien (AD Somme ; 3 P 13539), et attestent donc d'une existence antérieure à cette époque, sans doute au début du XIX^e siècle. Dans l'état de section du plan parcellaire, ces deux fermes attenantes appartiennent à deux membres de la famille Leroy, tous deux exploitants agricoles. Toutefois, le bâtiment le plus à l'ouest, à destination de grange, porte une date postérieure. L'entrait central de la charpente apparente est en effet gravé de la date de 1847.

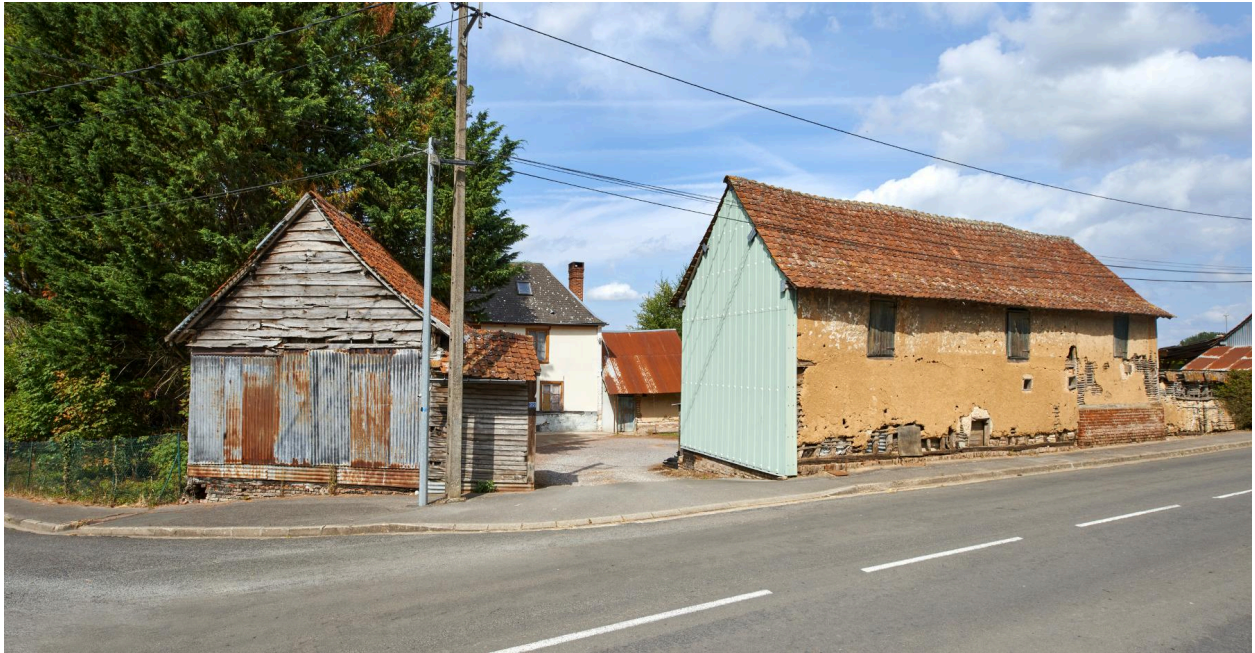
Entrée de la ferme, depuis le sud.

Les bâtiments agricoles à l'ouest, construits perpendiculairement à la maison, et en front de rue au sud, face à l'habitation, délimitent l'entrée de la ferme qui fait face à l'habitation. Ils sont tous deux en pan de bois, couvert de torchis avec un soubassement en brique. Leurs pignons sont en essentage de tôle ondulée et essentage de bois, ou en tôle nervurée attestant d'une réfection récente. Ils sont couverts de toitures en tuile plate mécanique, à longs pans et pignons couverts. L'intérieur de la grange située à l'ouest, possède de petits murets transversaux en moellons qui supportent deux ossatures de charpente en bois dépourvues de remplissage. L'un des poinçons de la charpente porte la date gravée de 1847. Entre cette grange et l'habitation de la ferme, un autre bâtiment en brique surmonté d'un comble à surcroît en pan de bois et torchis est adossé à la grange. Légèrement plus bas, il est construit en brique avec comble à surcroît, en pan de bois et torchis et toit en tuile plate, à longs pans et pignons couverts. Doté d'une porte d'entrée et d'une fenêtre, ce bâtiment pouvait servir de logement rudimentaire avec espace de stockage du fourrage au-dessus, ce qui assurait un isolant au logement. Cette fonction de stockage du fourrage est attestée par la présence d'une gerbière.

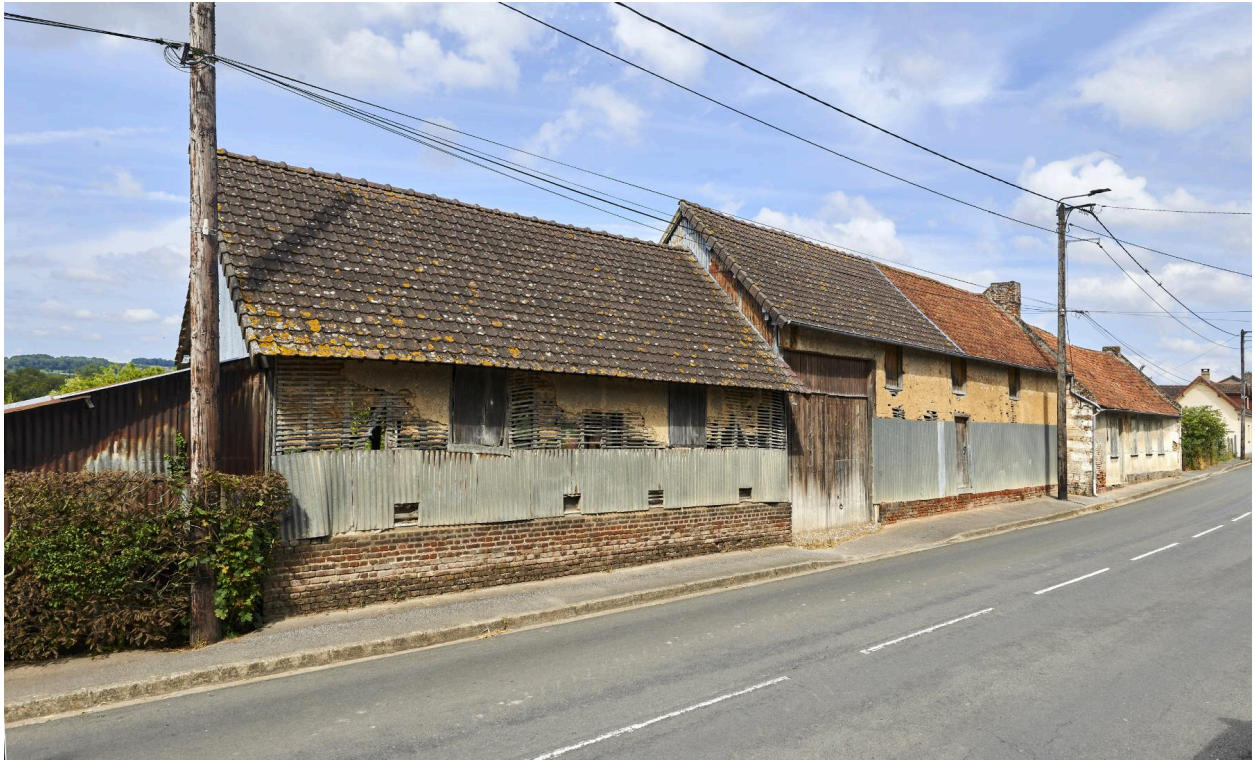
Vue sud des bâtiments agricoles, depuis la rue.

Le bâtiment en front de rue présente à l'extérieur une élévation en rez-de-chaussée avec deux gerbières fermées de volets en bois qui permettaient de décharger le fourrage directement depuis la rue. Côté cour, la déclivité du terrain dégage un second niveau d'élévation en contrebas, servant d'étable. Entre les deux niveaux, le plafond est composé de rondins de bois bruts régulièrement espacés et servant de montants à un tressage très serré de gerbes de fourrage.

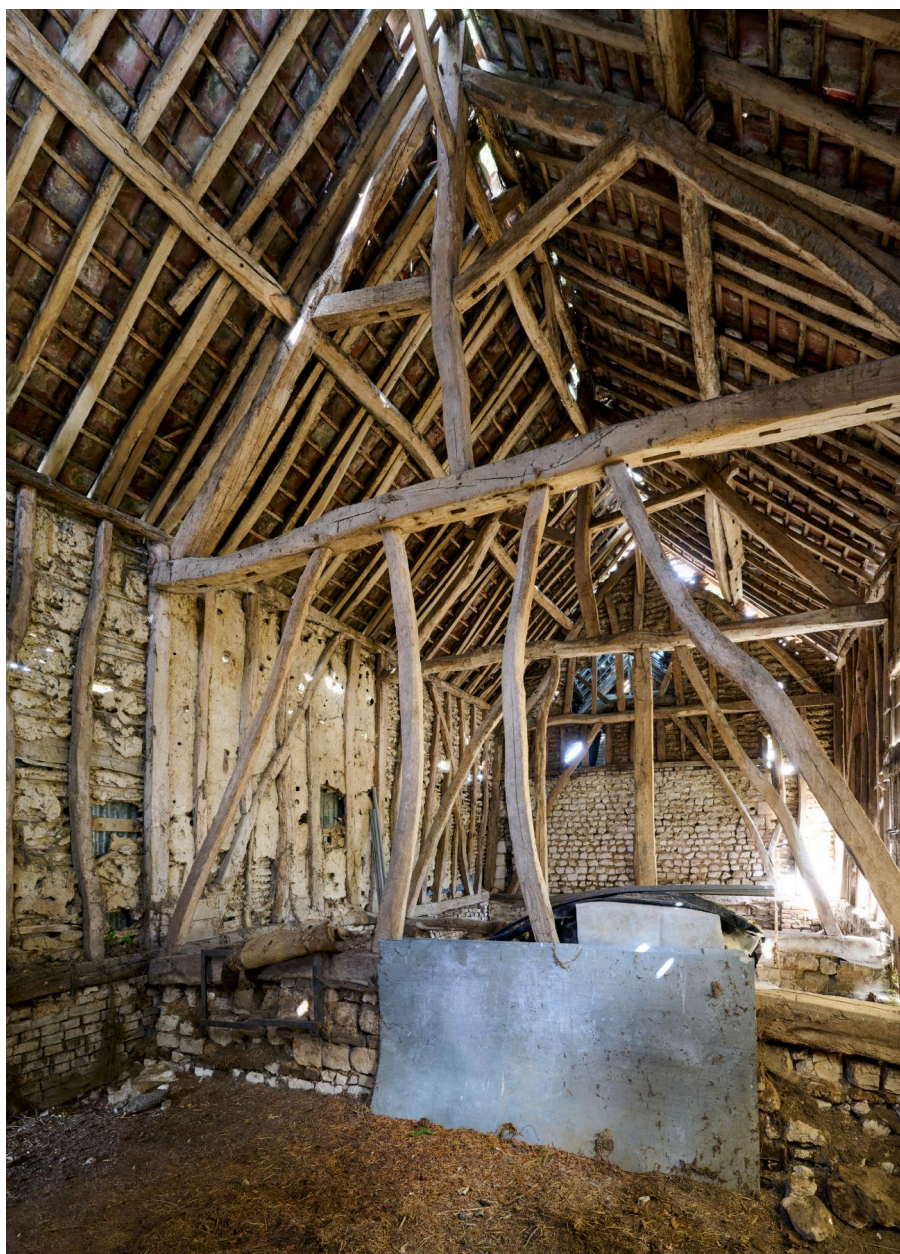
Intérieur d'une grange.

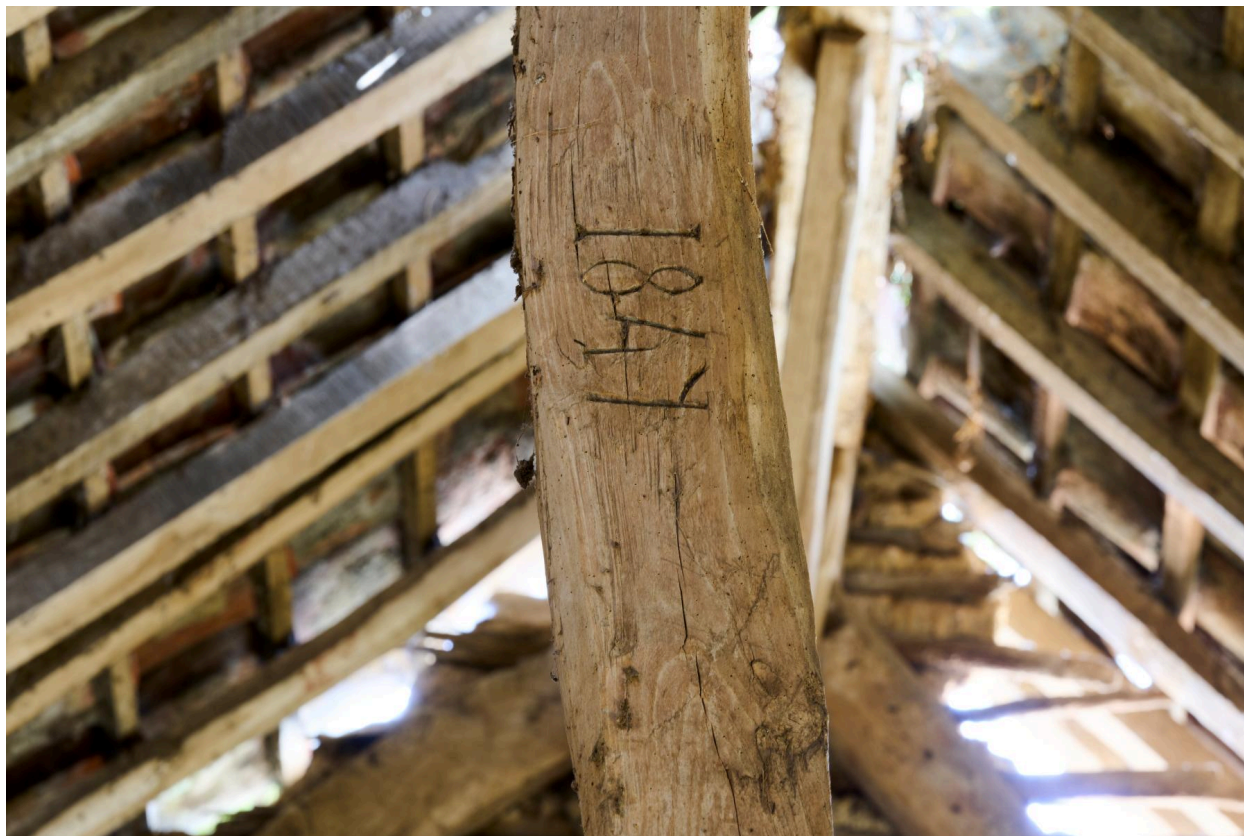
Date portée, porte de la grange.

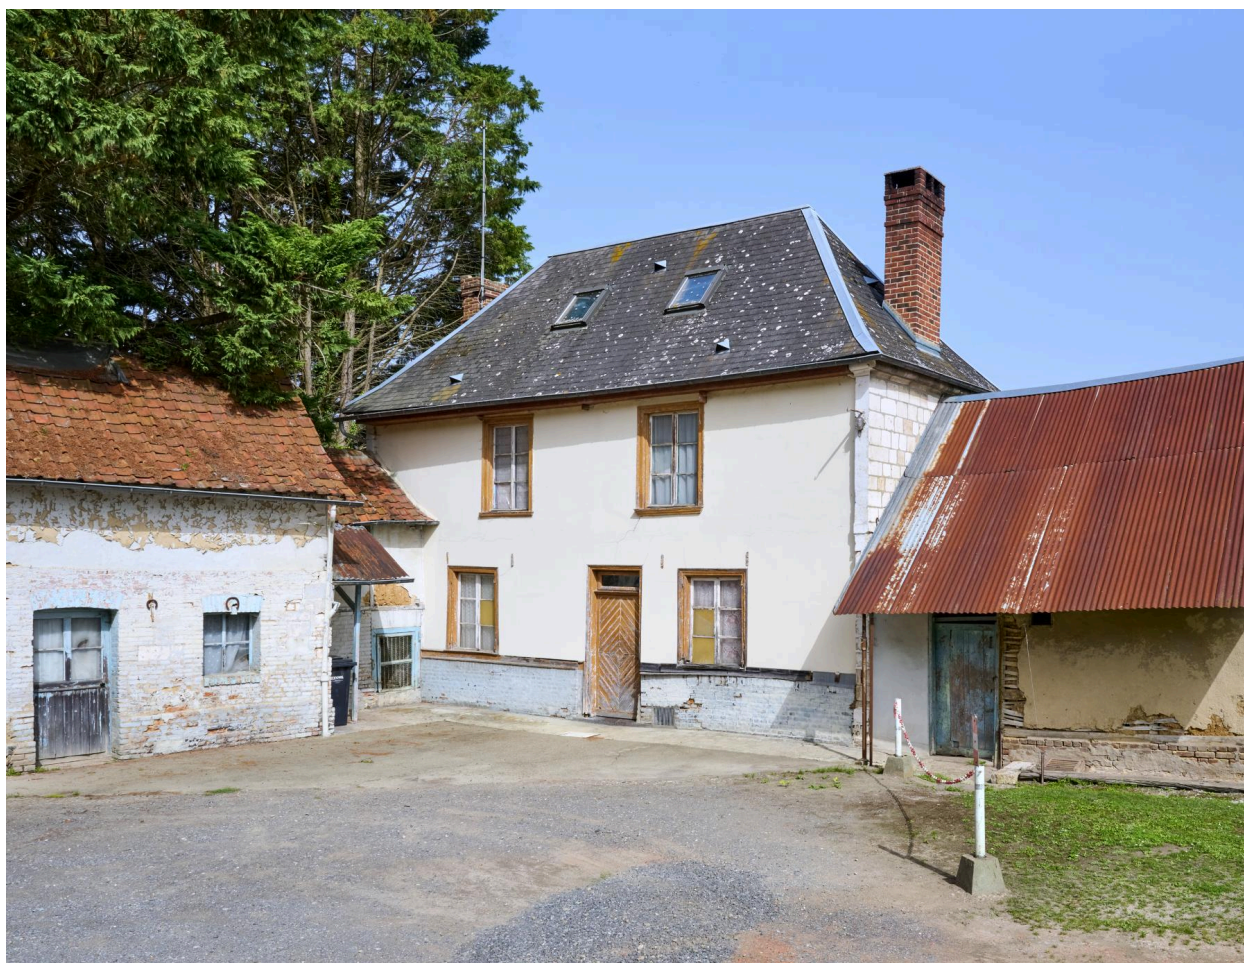
Vue sud de la première maison, depuis la cour.

La maison d'habitation, qui fait face à l'entrée, est en rez-de-chaussée sur cave, à un étage carré et étage de comble. Elle est construite en pan de bois et torchis enduit de chaux, avec pignons en pierre de taille de moyen appareil. L'ensemble est couvert d'un toit en ardoise, à longs pans et croupes. Les façades sur cour et sur jardin comportent chacune un accès central et chaque niveau est éclairé de deux fenêtres rectangulaires.

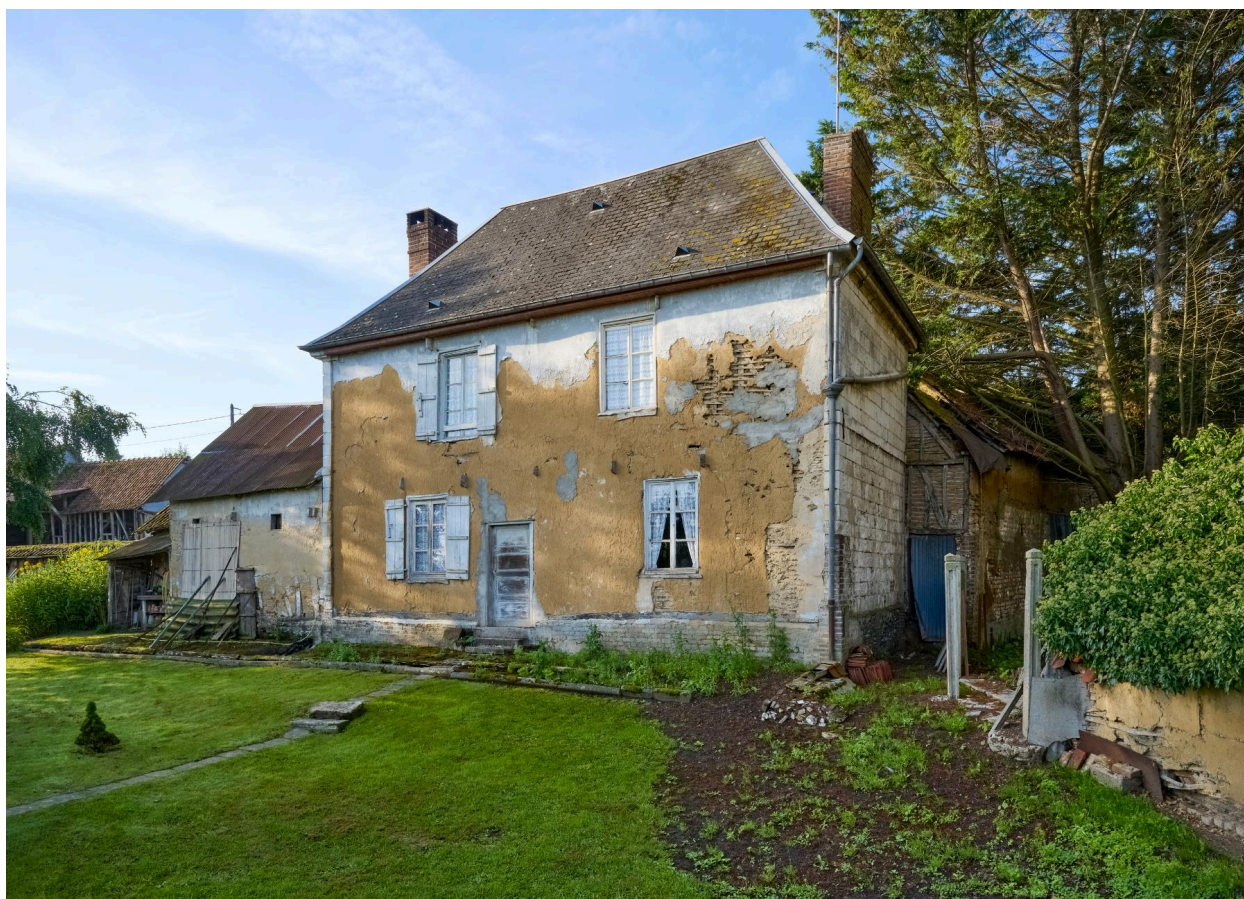
Vue nord de la première maison, depuis le jardin.

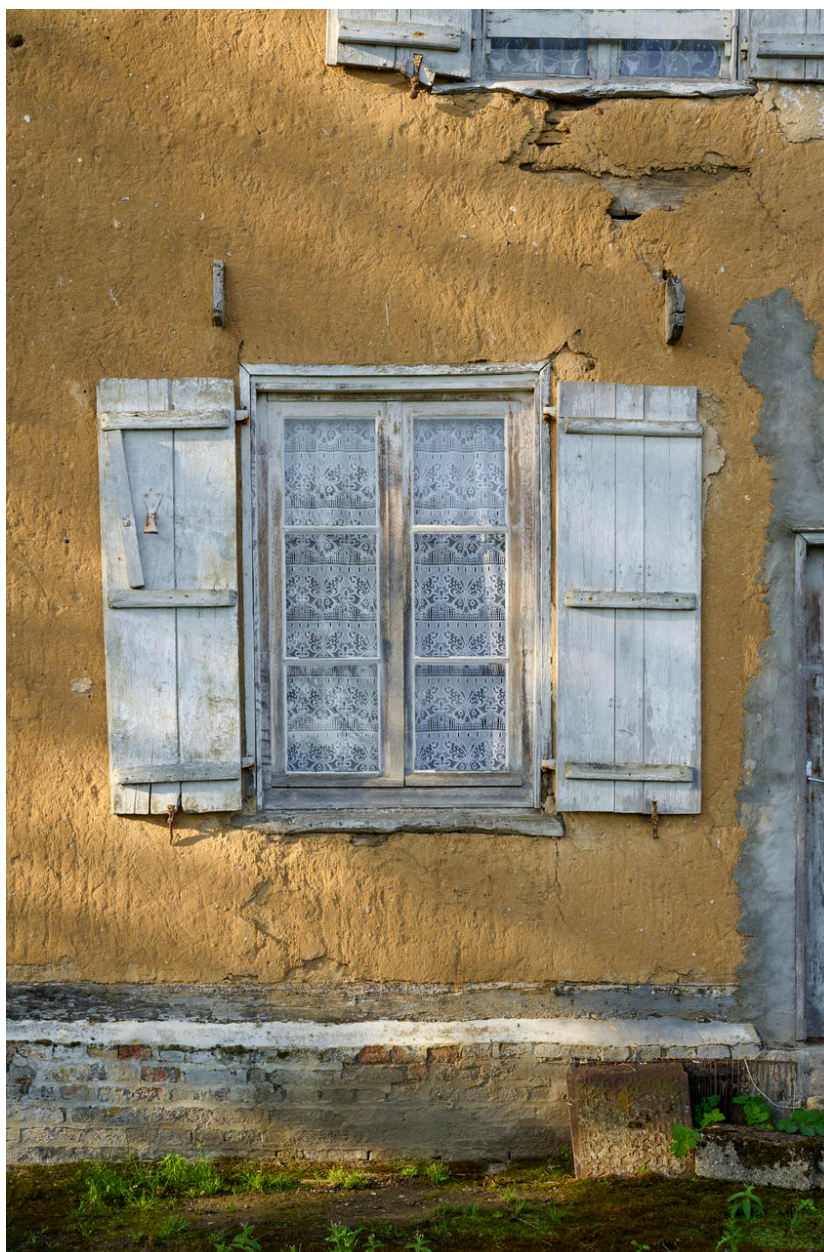
Fenêtre et son chambranle de la maison d'habitation.

Séparée des bâtiments agricoles par un mur pignon en rouge barre, la seconde maison d'habitation est construite en alignement de la rue. Elle présente de ce côté une élévation en rez-de-chaussée de cinq travées en pan de bois et torchis sur solin de brique. Ce soubassement présente des ouvertures rectangulaires régulières destinées à l'aération du sous-sol. Elle est couverte d'un toit en tuile plate, à longs pans et pignons découverts. Elle dispose d'un four à pain (à gauche) et d'un accès direct sur la seconde travée. Elle est régulièrement éclairée de quatre baies rectangulaires avec chambranles en bois moulurés.

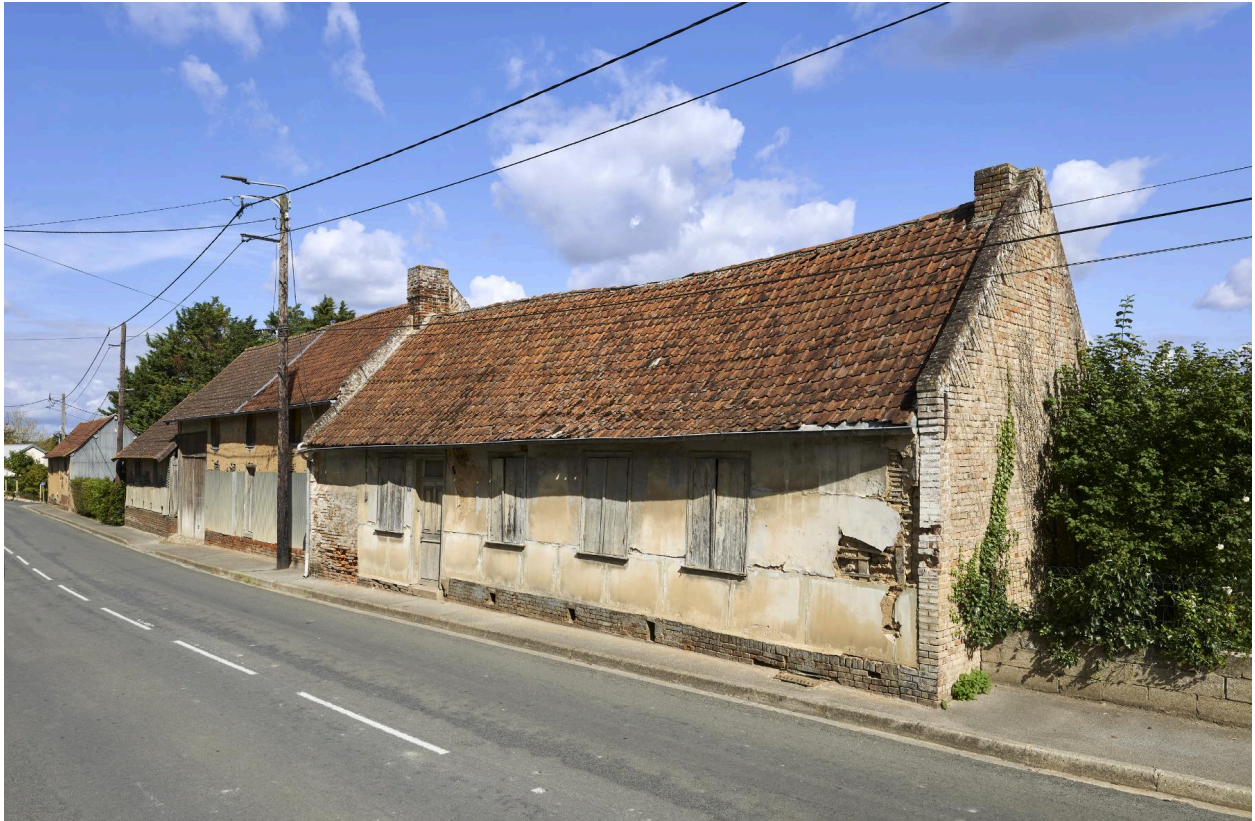
Vue sud-est de la deuxième maison et de son mur pignon, depuis la rue.

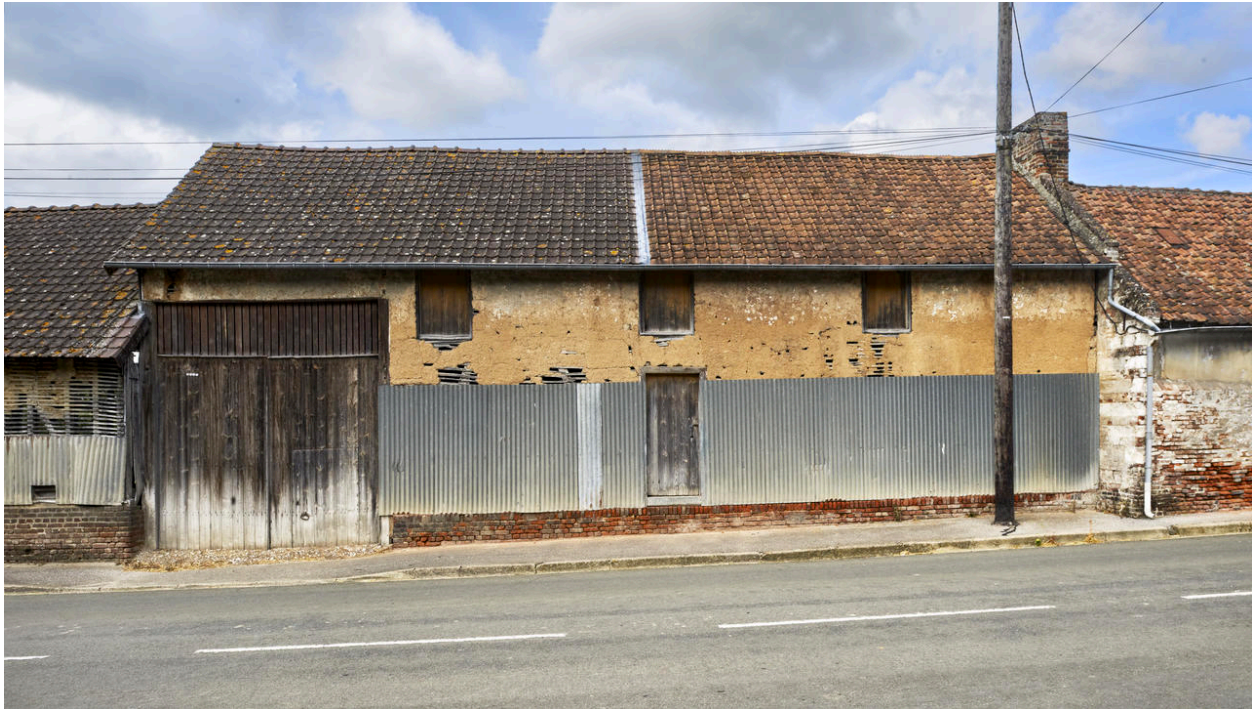
Façade sur rue de la grange et de l'entrée charretière de la seconde ferme.

La seconde ferme, située à l'est, est aujourd'hui amputée de la plupart de ses dépendances agricoles et se réduit donc à sa maison d'habitation et à deux remises agricoles. L'une d'elle est dotée d'une entrée charretière et de trois gerbières. L'élévation est en pan de bois et torchis partiellement remplacé en partie basse par des tôles ondulées. Chaque bâtiment est couvert d'un toit en tuile mécanique à longs pans et pignons couverts.

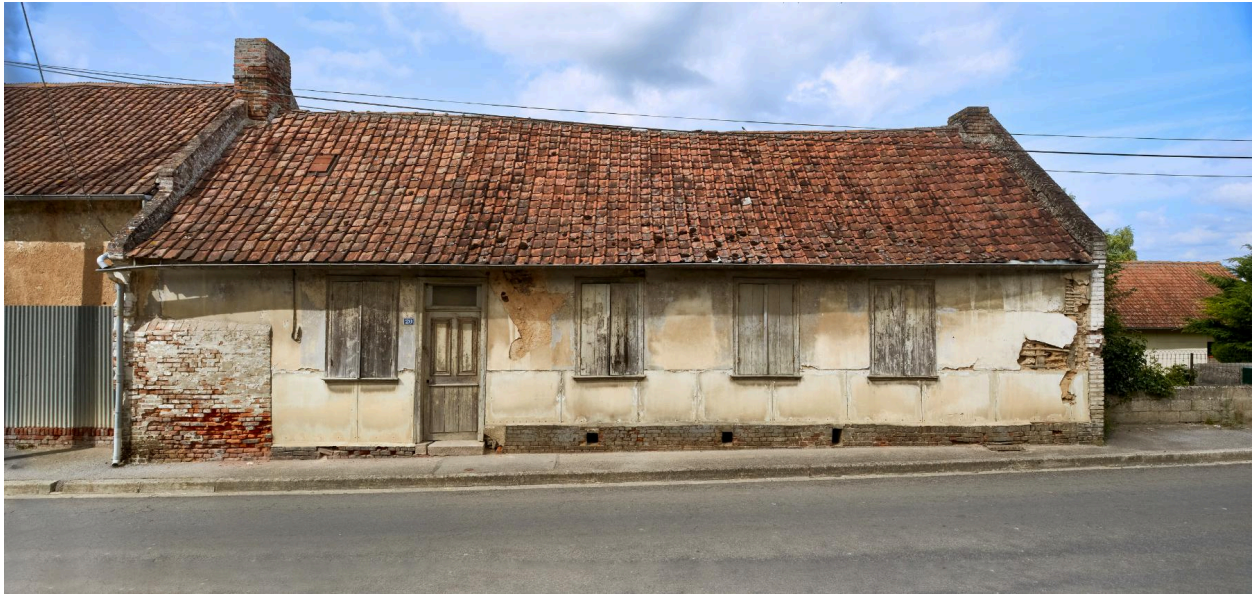
Vue sud de la deuxième maison, depuis la rue.

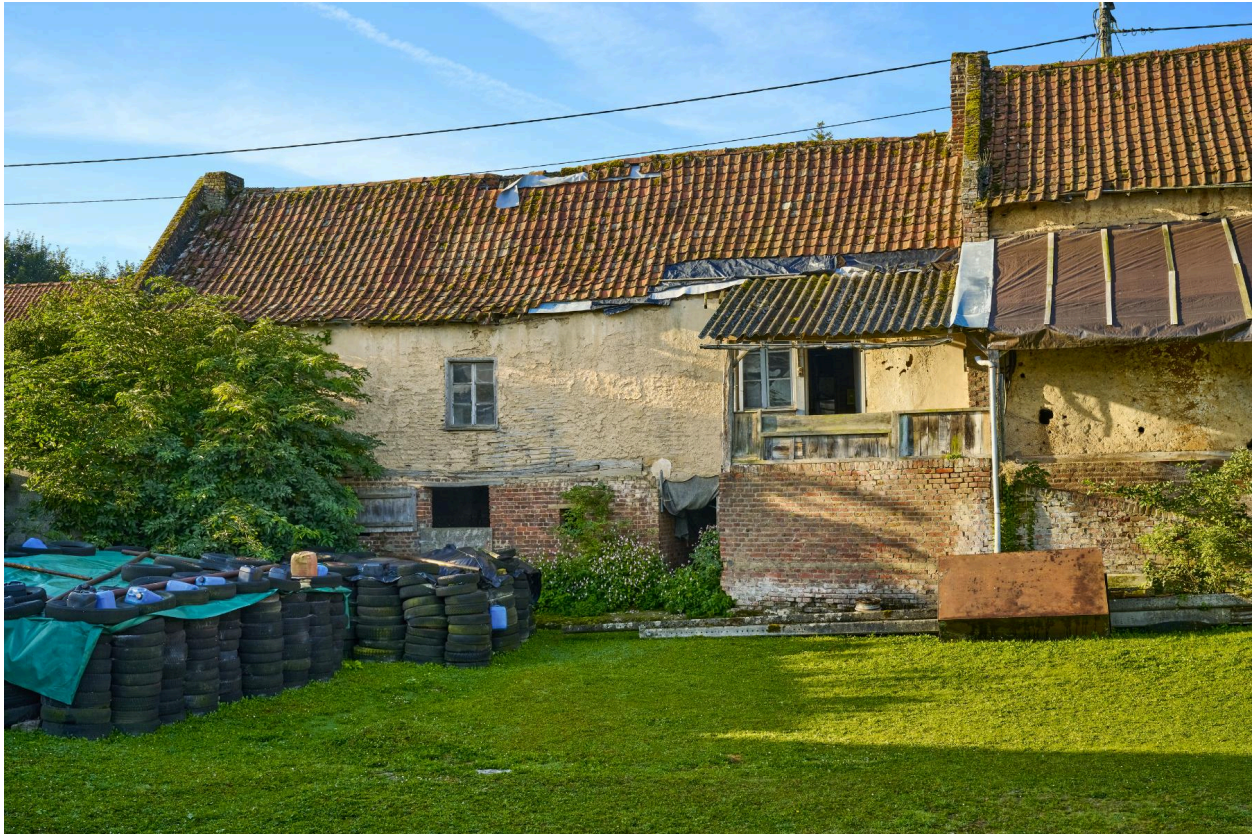
Vue nord de la deuxième maison, depuis la cour.

Du côté cour, la déclivité accentuée du terrain libère un sous-sol dans lequel une partie servait d'étable. Cette fonction est attestée par la présence de mangeoires qui ont été conservées. Une autre partie est occupée par une cave voûtée en berceau, appareillée en silex et pierre de taille sur les flancs. L'accès à l'habitation s'effectue par une rampe d'accès hors-œuvre, en brique protégé d'un toit en appentis.

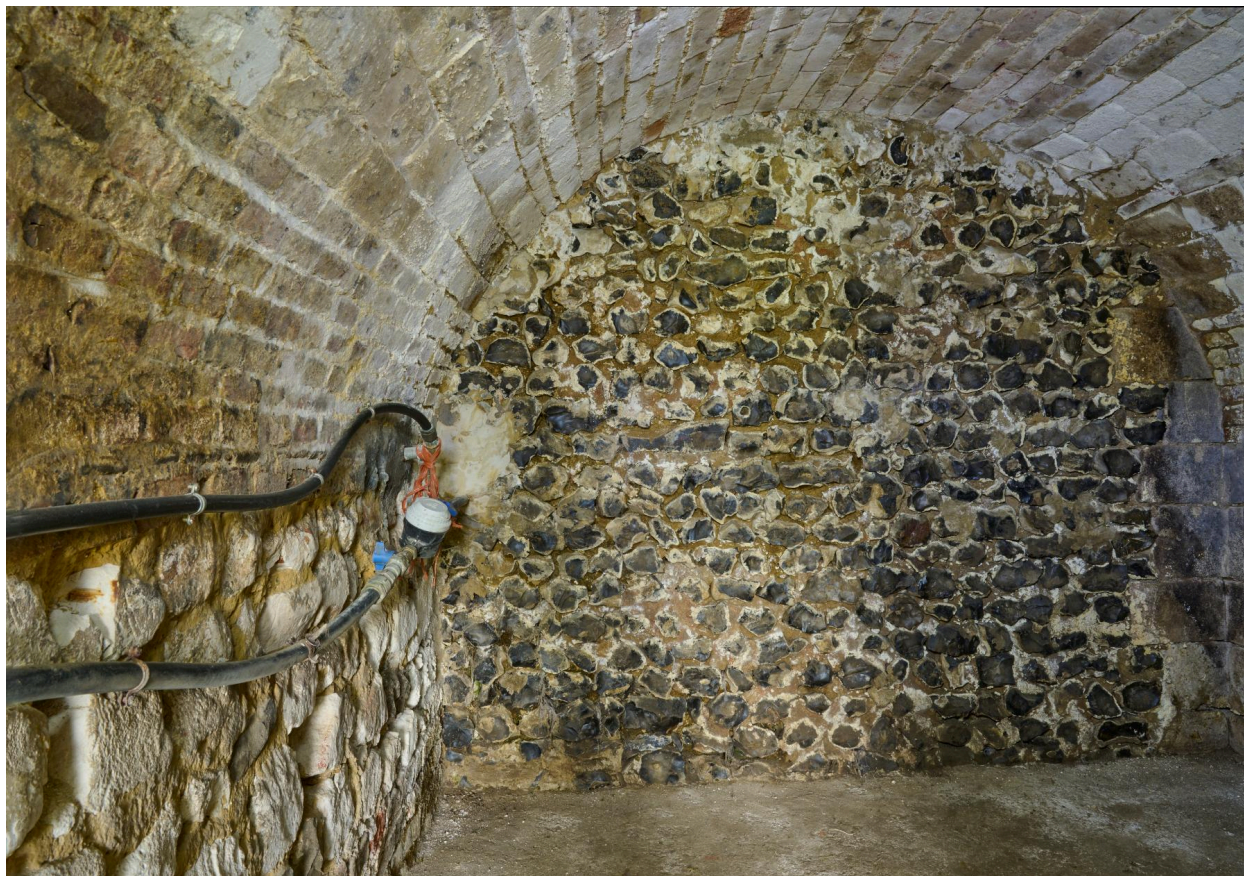
Cave voûtée.

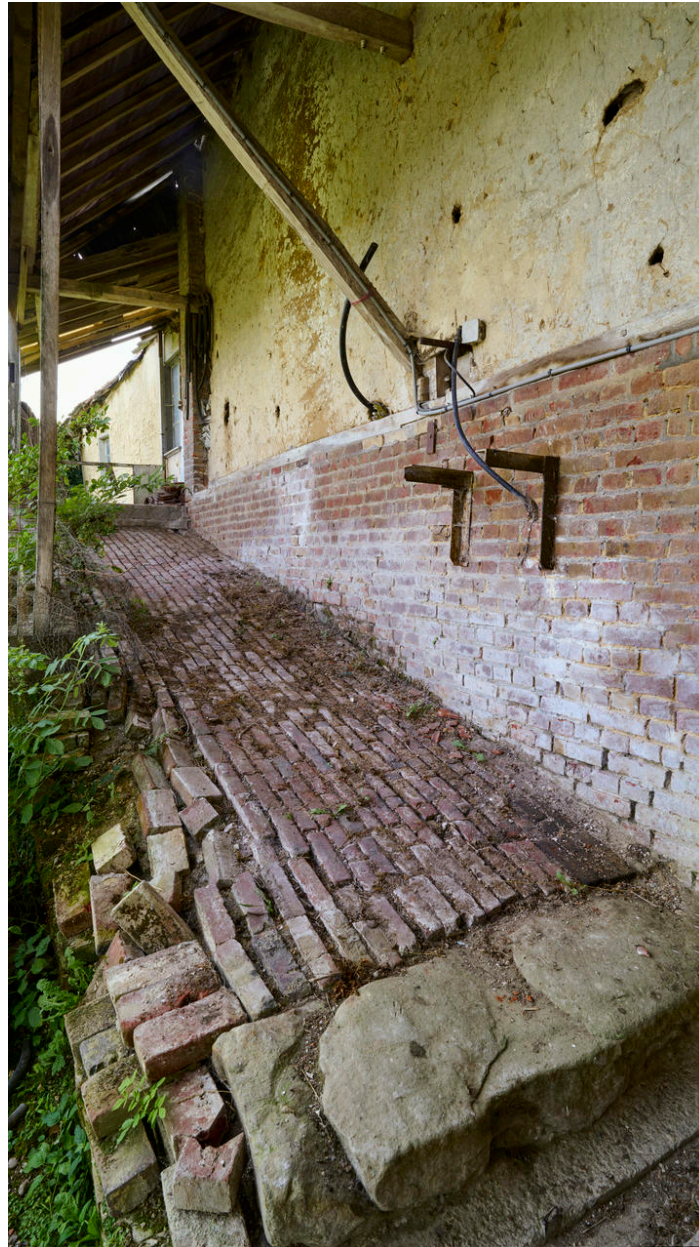
Détail de la rampe d'accès en brique.
