Hauts-de-France, Somme
Fontaine-sur-Somme
20-22 rue de Haut

Ferme Leroy

Numéro de dossier : IA80010972

Cadre de l'étude : inventaire topographique Pays d'art et d'histoire Ponthieu-baie de Somme

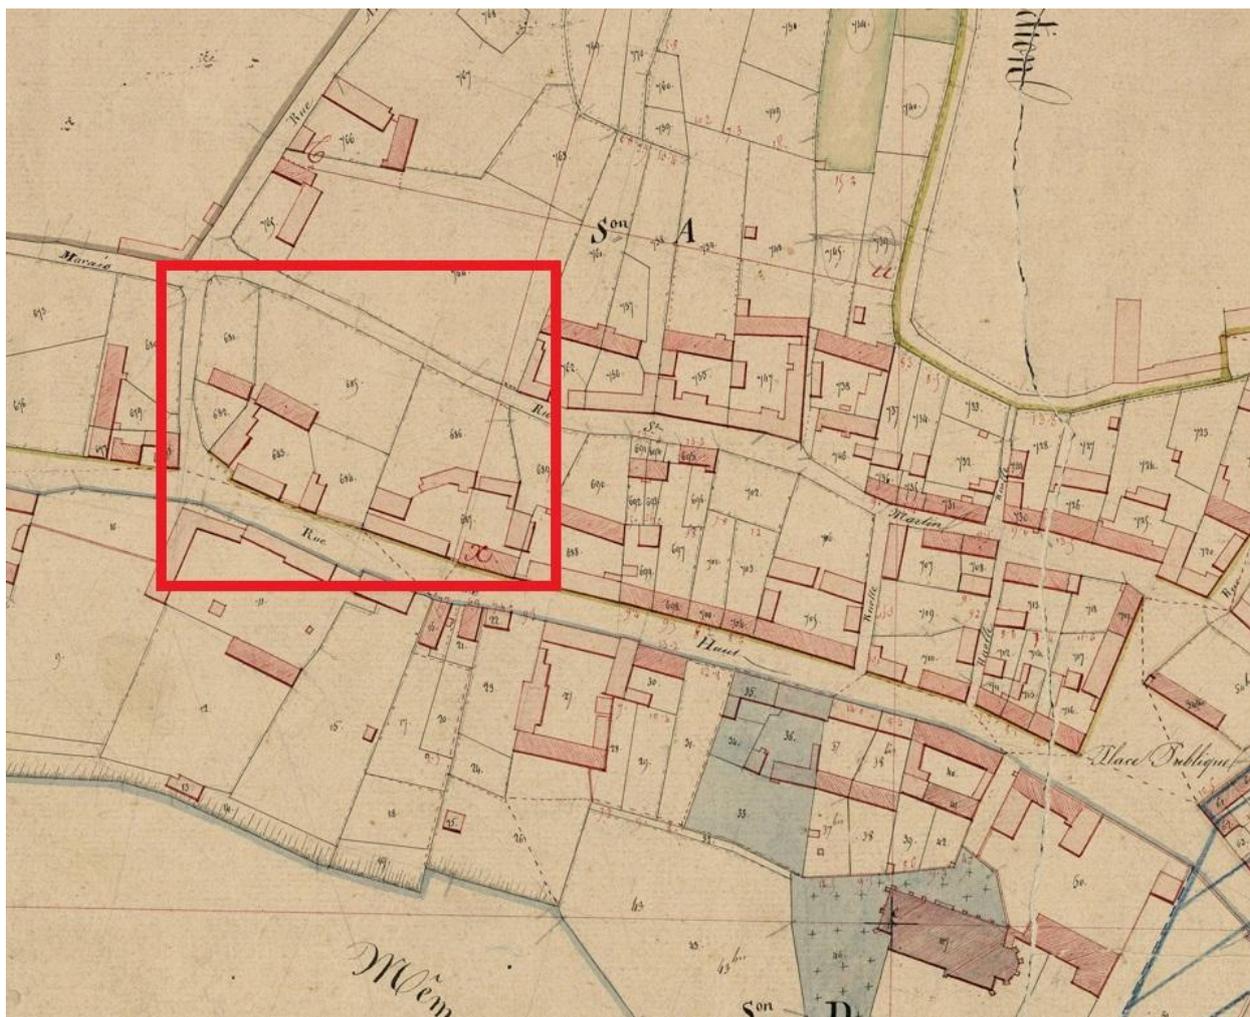
IVR32_20238005207NUCA

Plan masse des fermes 20-22 rue de Haut. Extrait du plan parcellaire de la commune de Fontaine-sur-Somme dit cadastre napoléonien, section ABD, 1833 (AD Somme ; 3 P 13539).

La ferme Leroy, qui est aujourd'hui formée de deux parcelles distinctes, constitue l'un des plus anciens ensembles agricoles bâtis de la commune de Fontaine-sur-Somme. La plupart de ses bâtiments actuellement en place sont représentés sur le plan parcellaire de 1833, dit cadastre napoléonien (AD Somme ; 3 P 13539), et attestent donc d'une existence antérieure à cette époque, sans doute au début du XIX^e siècle. Dans l'état de section du plan parcellaire, ces deux fermes attenantes appartiennent à deux membres de la famille Leroy, tous deux exploitants agricoles. Toutefois, le bâtiment le plus à l'ouest, à destination de grange, porte une date postérieure. L'entrait central de la charpente apparente est en effet gravé de la date de 1847.

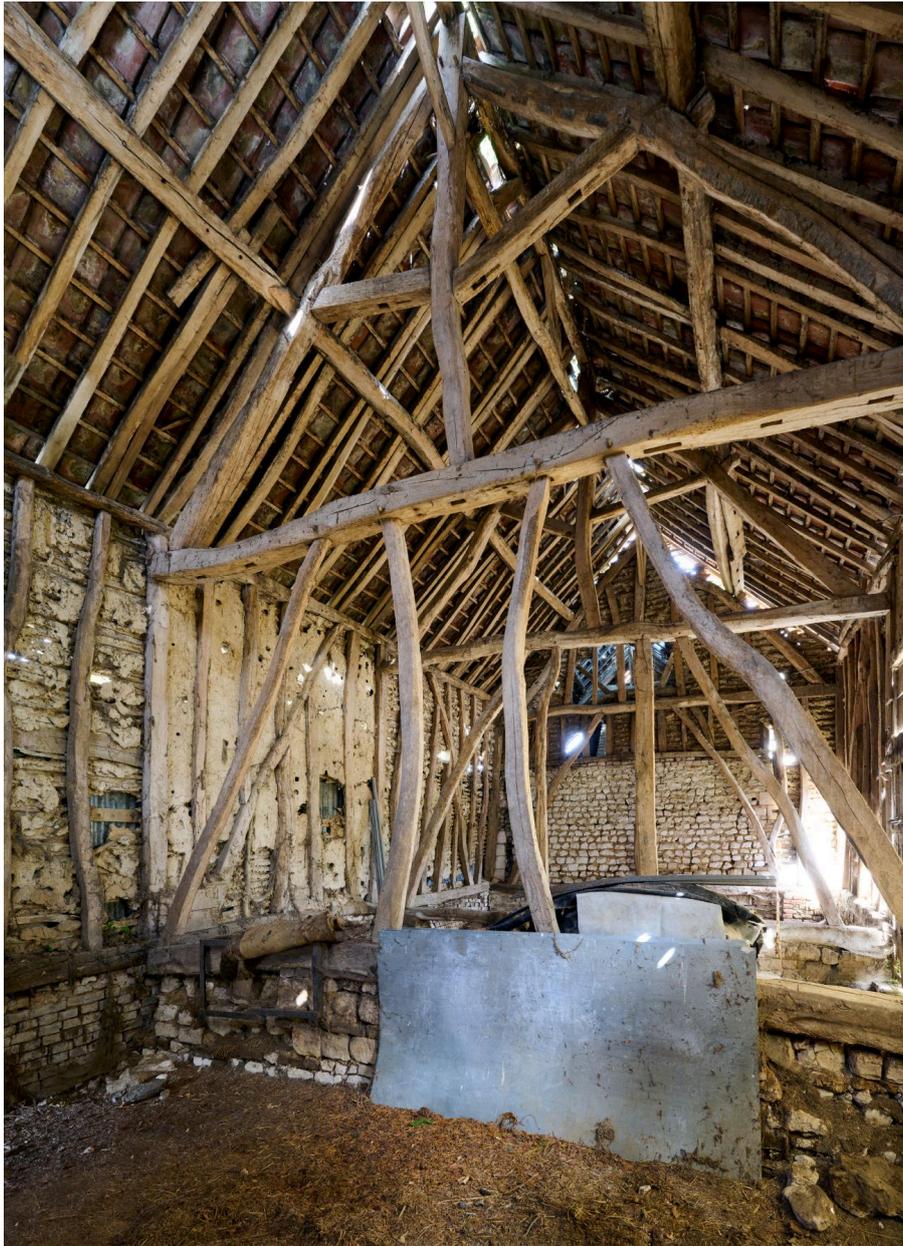
IVR32_20238000604NUCA

Intérieur d'une grange.

Le bâtiment en front de rue présente à l'extérieur une élévation en rez-de-chaussée avec deux gerbières fermées de volets en bois qui permettaient de décharger le fourrage directement depuis la rue. Côté cour, la déclivité du terrain dégage un second niveau d'élévation en contrebas, servant d'étable. Entre les deux niveaux, le plafond est composé de rondins de bois bruts régulièrement espacés et servant de montants à un tressage très serré de gerbes de fourrage.

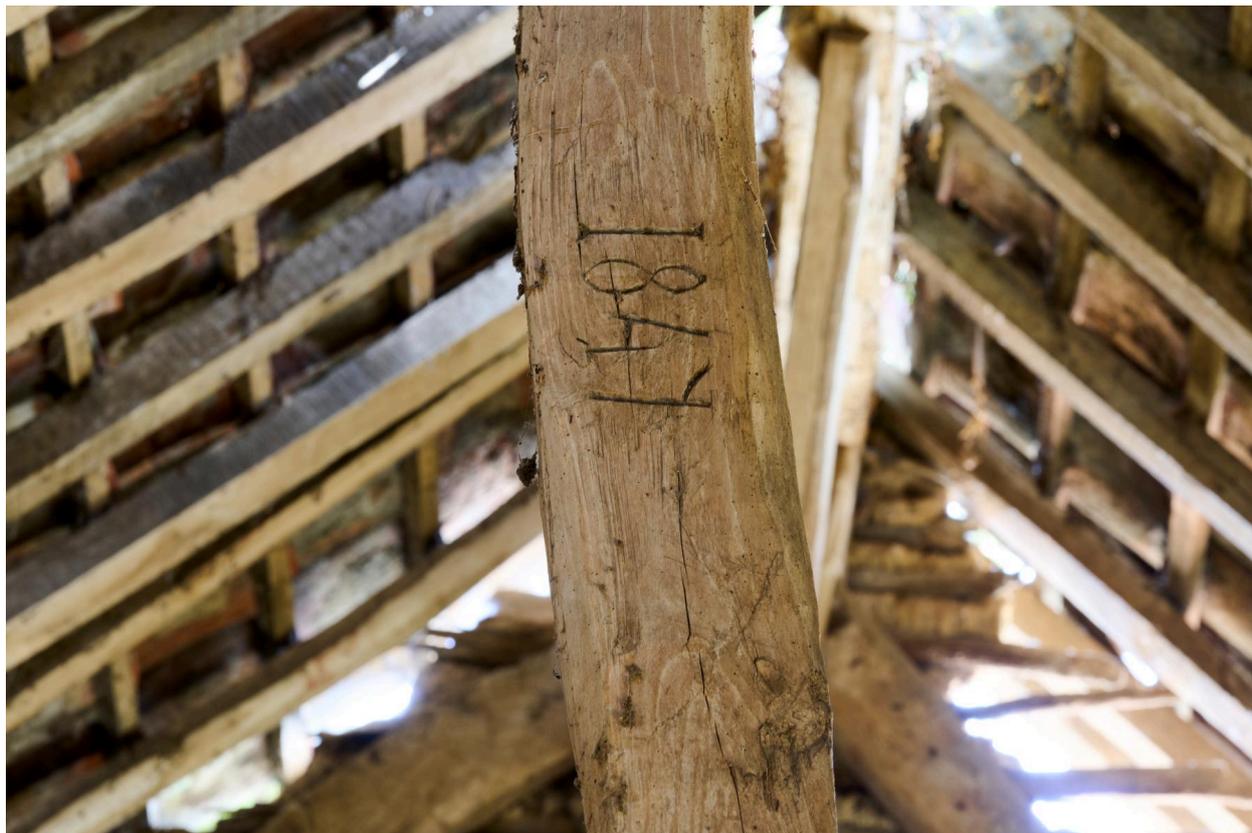
IVR32_20238000605NUCA

Date portée, porte de la grange.

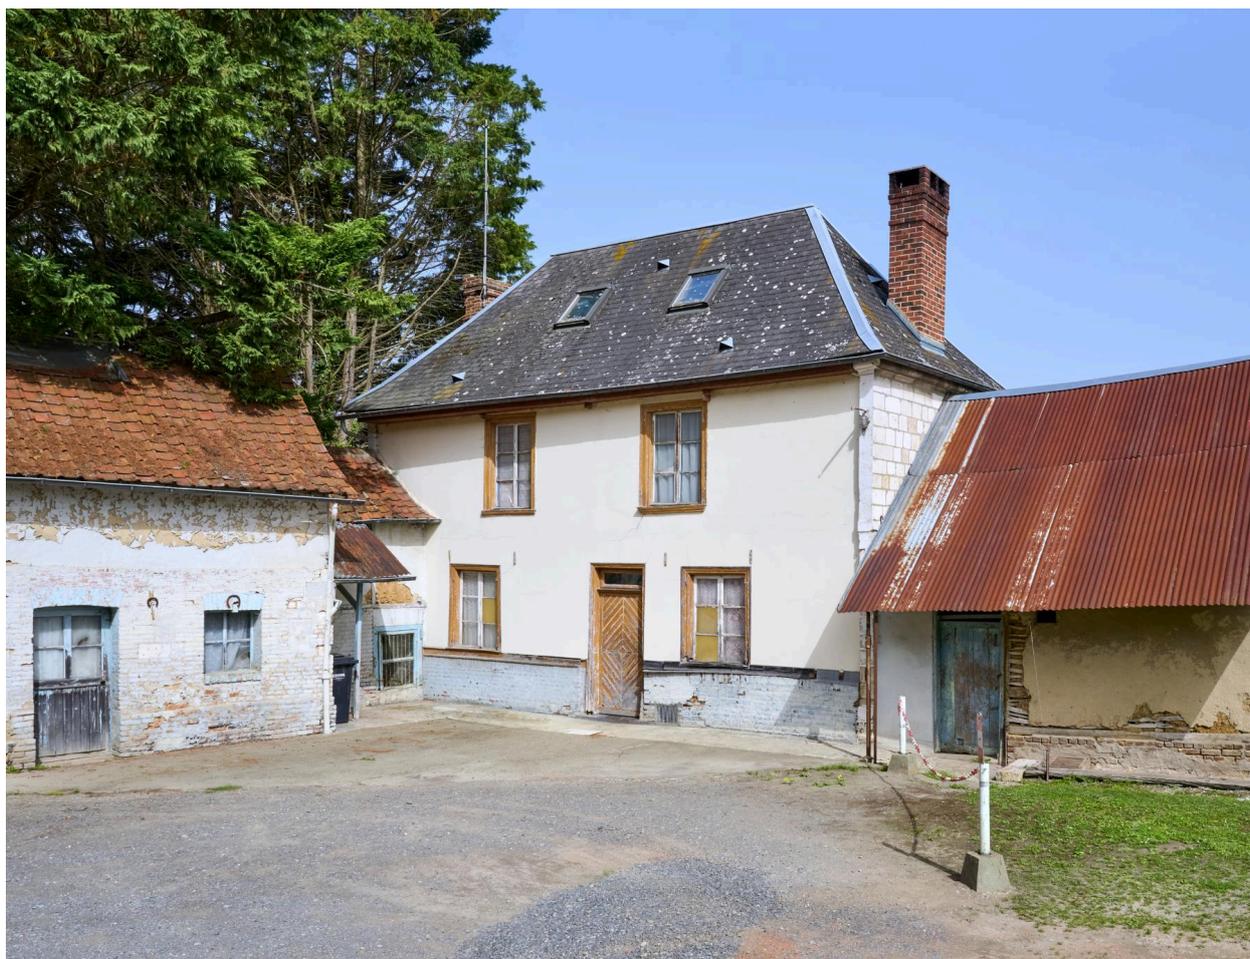
IVR32_20238000601NUCA

Vue sud de la première maison, depuis la cour.

La maison d'habitation, qui fait face à l'entrée, est en rez-de-chaussée sur cave, à un étage carré et étage de comble. Elle est construite en pan de bois et torchis enduit de chaux, avec pignons en pierre de taille de moyen appareil. L'ensemble est couvert d'un toit en ardoise, à longs pans et croupes. Les façades sur cour et sur jardin comportent chacune un accès central et chaque niveau est éclairé de deux fenêtres rectangulaires.

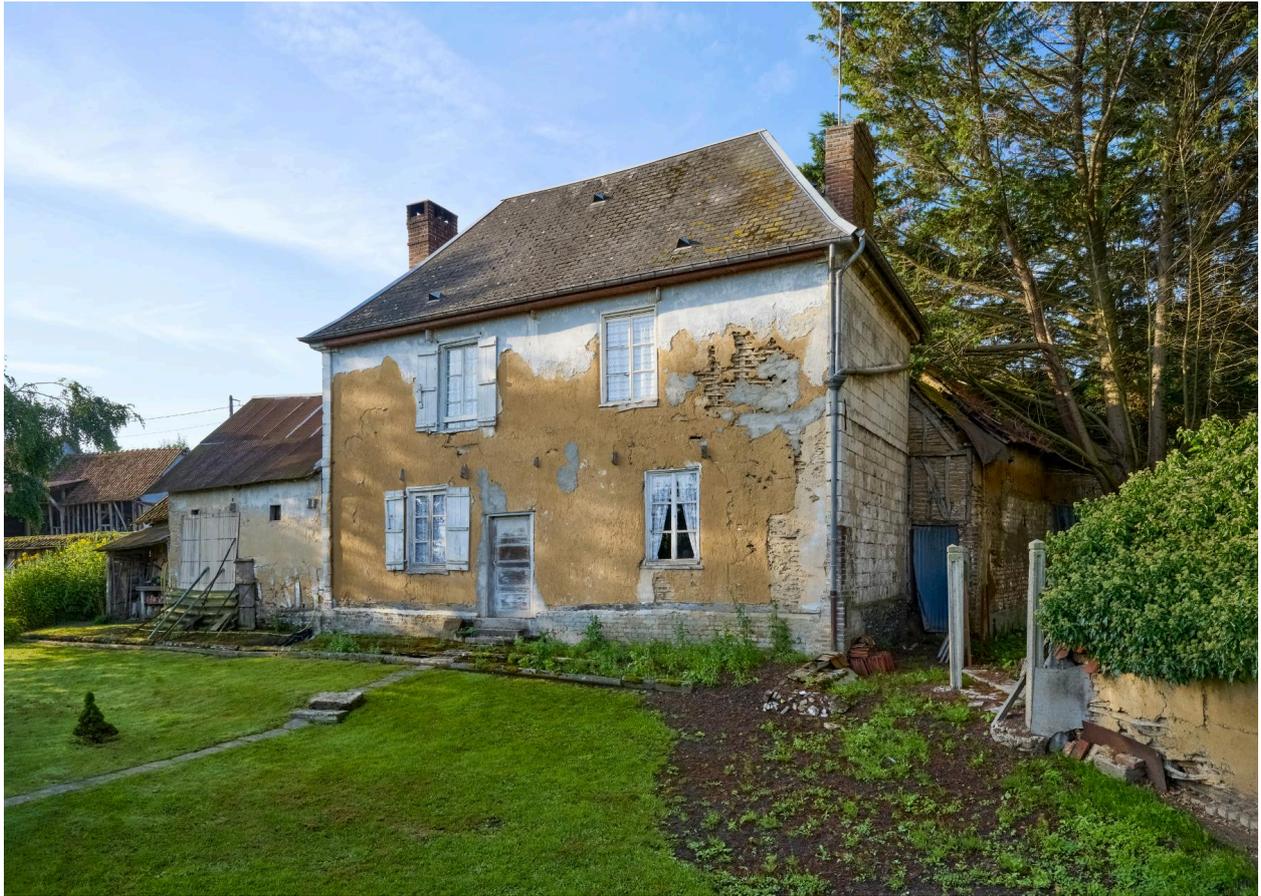
IVR32_20238000614NUCA

Vue nord de la première maison, depuis le jardin.

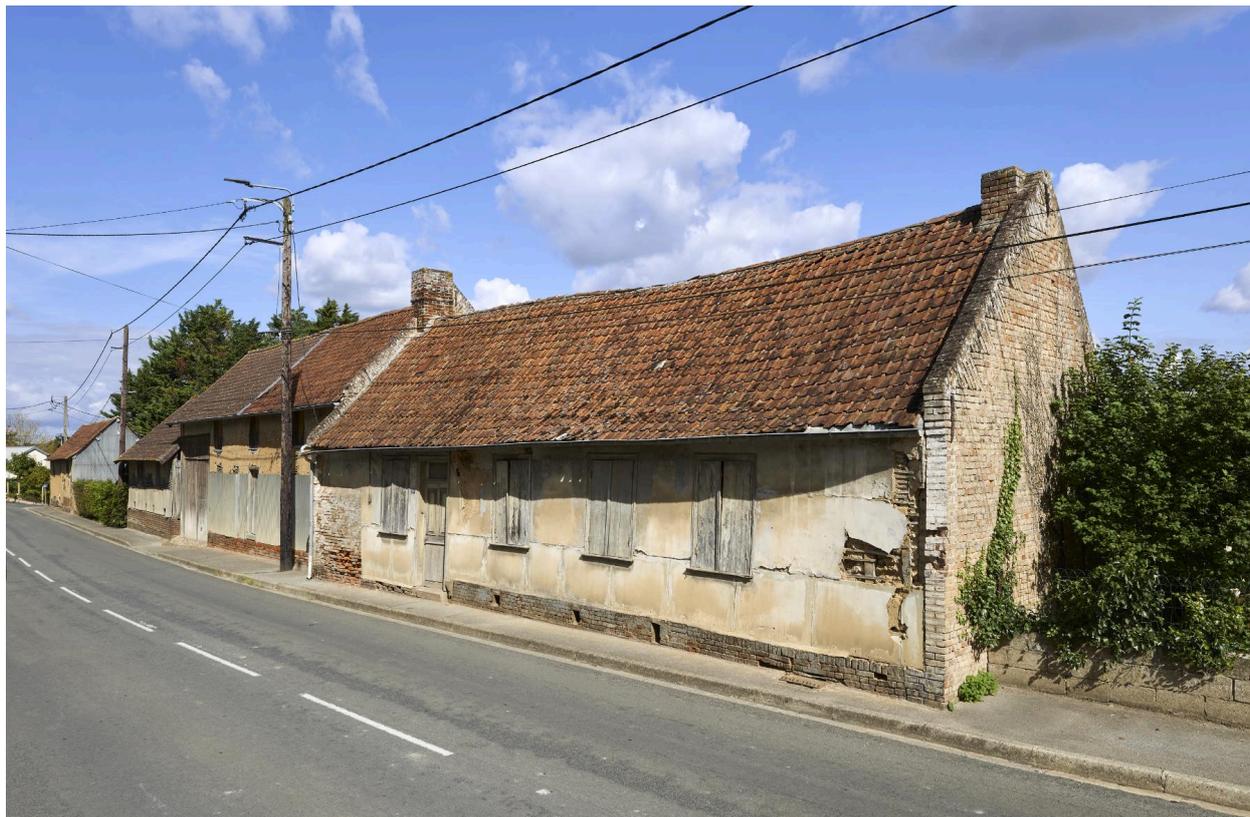
IVR32_20238000621NUCA

Vue sud-est de la deuxième maison et de son mur pignon, depuis la rue.

Séparée des bâtiments agricoles par un mur pignon en rouge barre, la seconde maison d'habitation est construite en alignement de la rue. Elle présente de ce côté une élévation en rez-de-chaussée de cinq travées en pan de bois et torchis sur solin de brique. Ce soubassement présente des ouvertures rectangulaires régulières destinées à l'aération du sous-sol. Elle est couverte d'un toit en tuile plate, à longs pans et pignons découverts. Elle dispose d'un four à pain (à gauche) et d'un accès direct sur la seconde travée. Elle est régulièrement éclairée de quatre baies rectangulaires avec chambranles en bois moulurés.

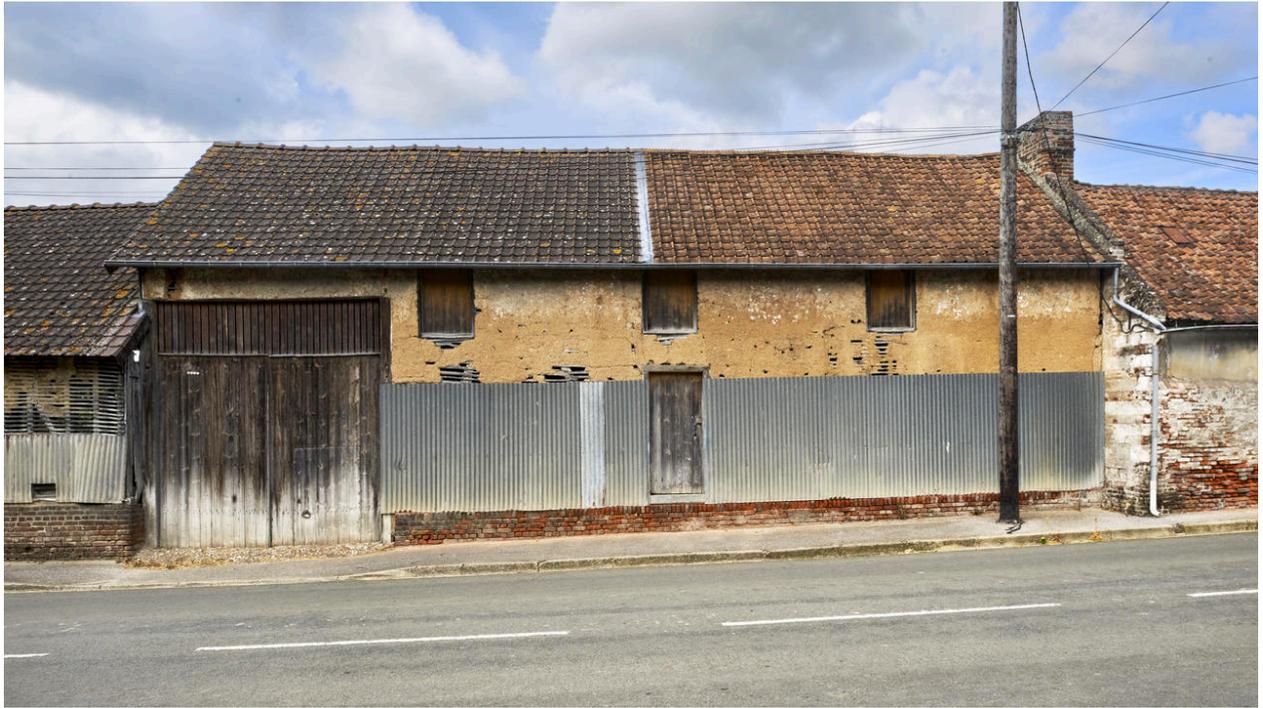
IVR32_20238000596NUCA

Façade sur rue de la grange et de l'entrée charretière de la seconde ferme.

La seconde ferme, située à l'est, est aujourd'hui amputée de la plupart de ses dépendances agricoles et se réduit donc à sa maison d'habitation et à deux remises agricoles. L'une d'elle est dotée d'une entrée charretière et de trois gerbières. L'élévation est en pan de bois et torchis partiellement remplacé en partie basse par des tôles ondulées. Chaque bâtiment est couvert d'un toit en tuile mécanique à longs pans et pignons couverts.

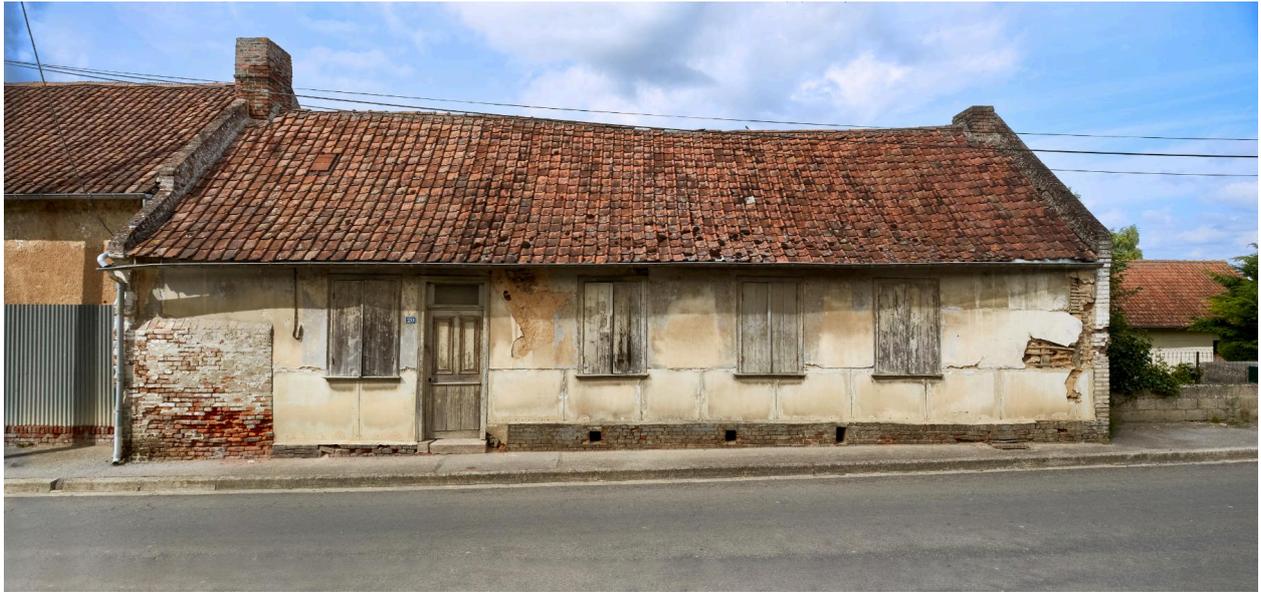
IVR32_20238000620NUCA

Vue sud de la deuxième maison, depuis la rue.

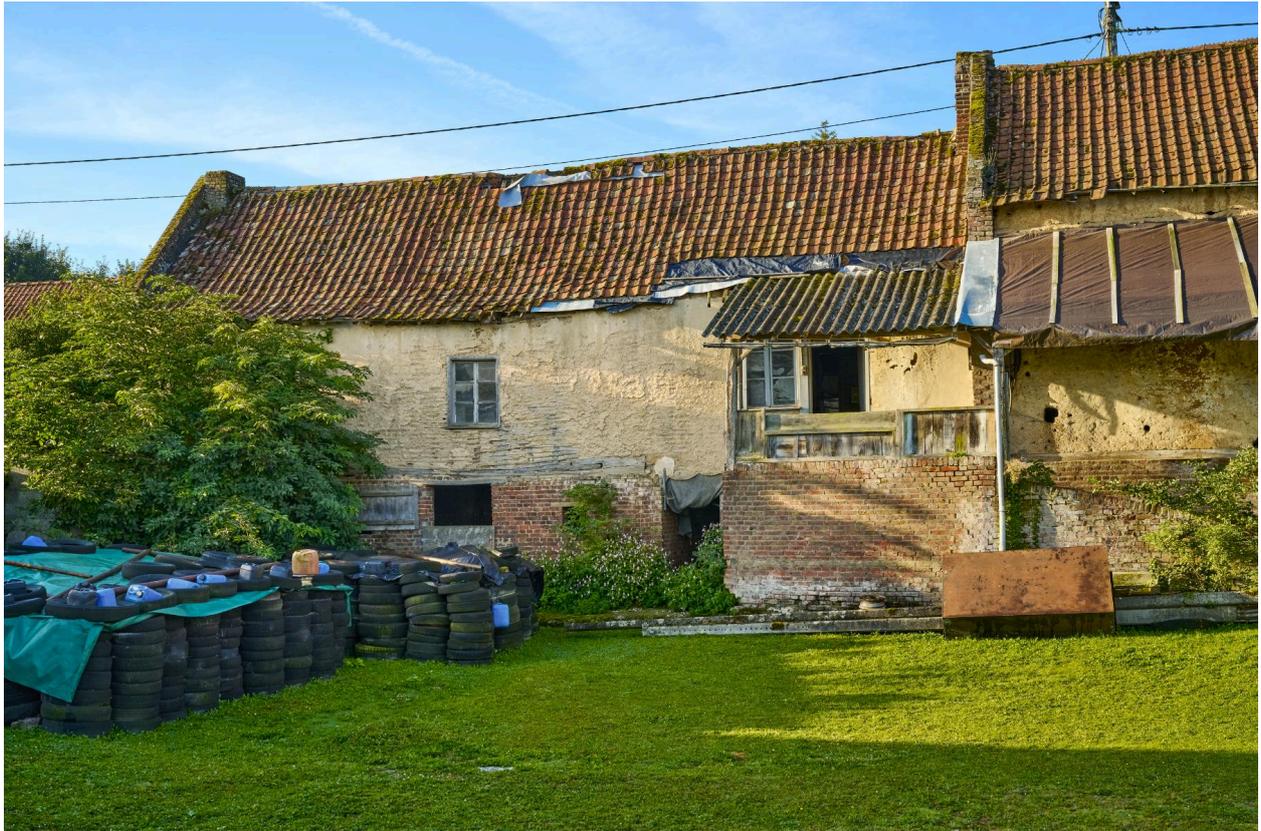
IVR32_20238000624NUCA

Vue nord de la deuxième maison, depuis la cour.

Du côté cour, la déclivité accentuée du terrain libère un sous-sol dans lequel une partie servait d'étable. Cette fonction est attestée par la présence de mangeoires qui ont été conservées. Une autre partie est occupée par une cave voûtée en berceau, appareillée en silex et pierre de taille sur les flancs. L'accès à l'habitation s'effectue par une rampe d'accès hors-œuvre, en brique protégé d'un toit en appentis.

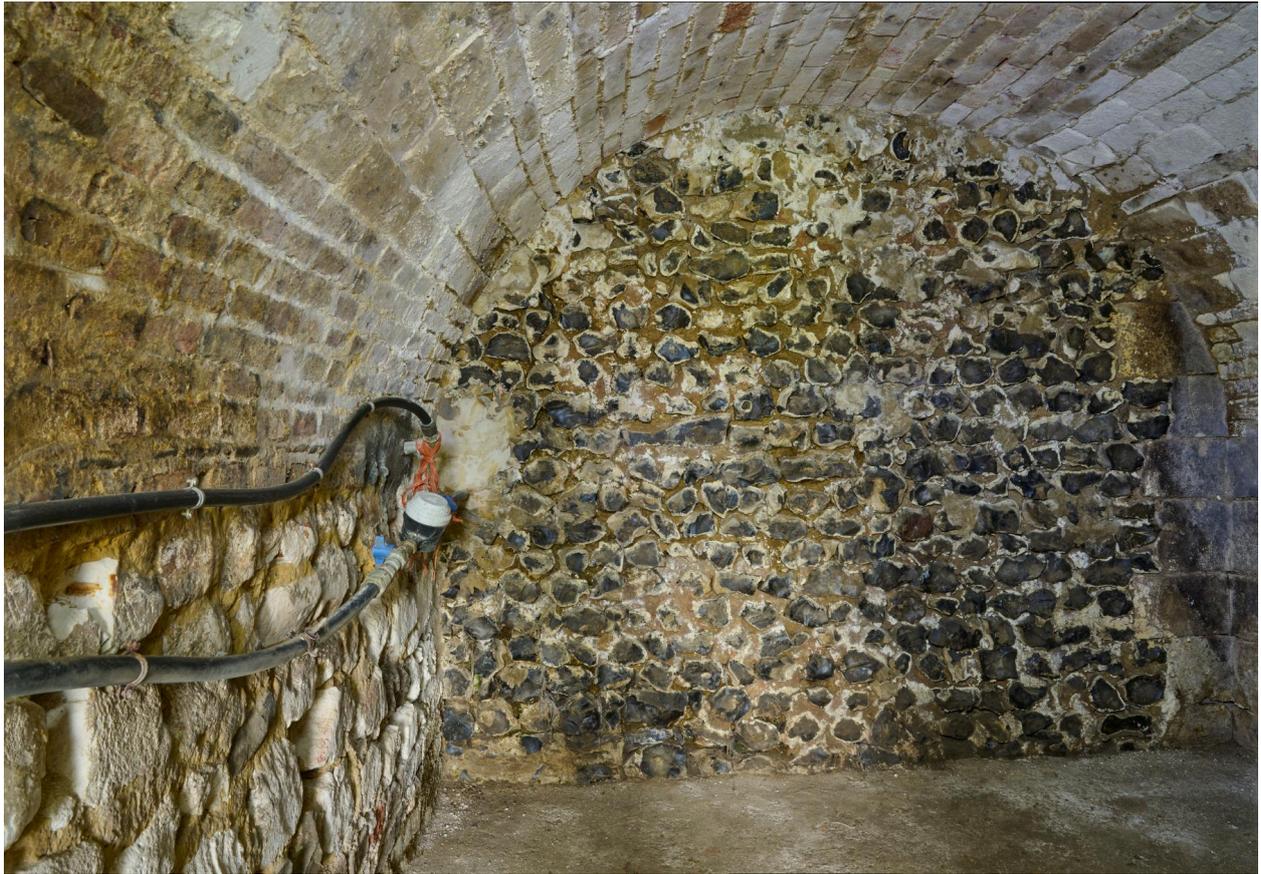
IVR32_20238000628NUCA

Cave voûtée.

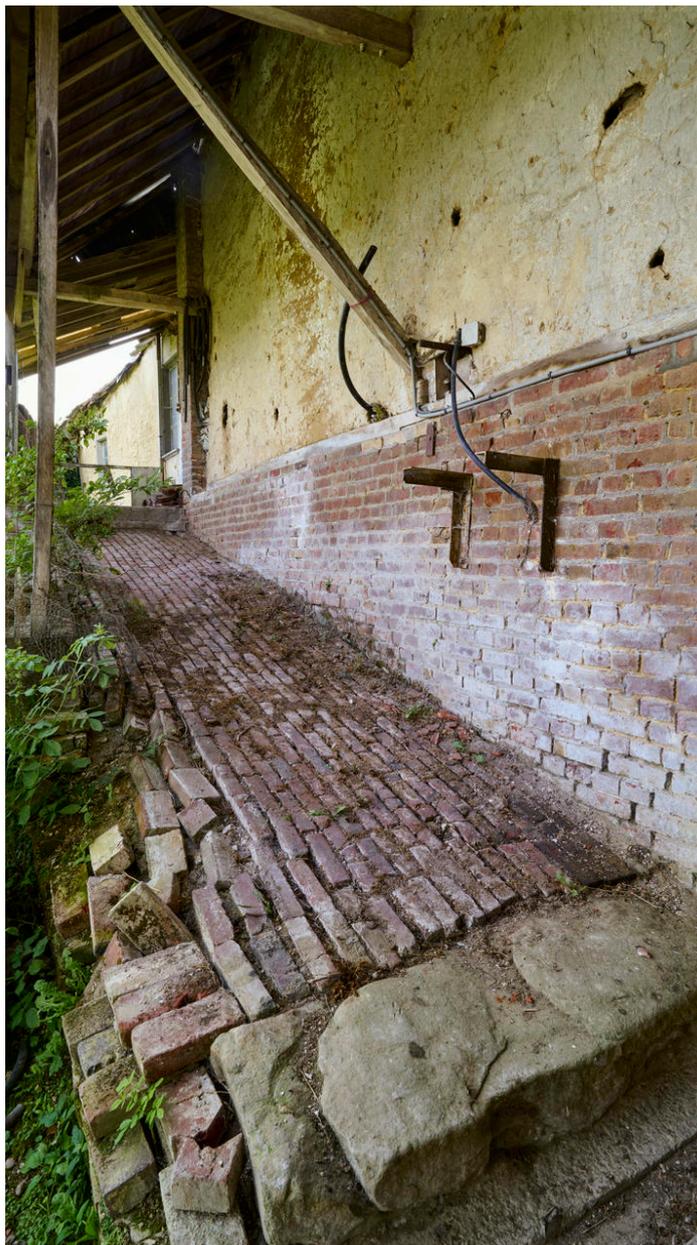
IVR32_20238000627NUCA

Détail de la rampe d'accès en brique.
