Hauts-de-France, Oise
Blancfossé

Ferme, dite ferme de l'ancien château de Blancfossé

Numéro de dossier : IA60003198

Cadre de l'étude : inventaire topographique Communauté de communes Oise Picarde

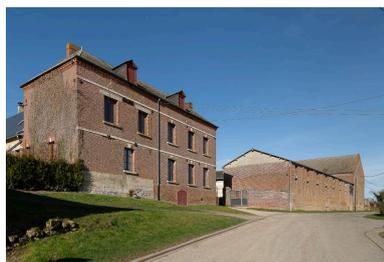
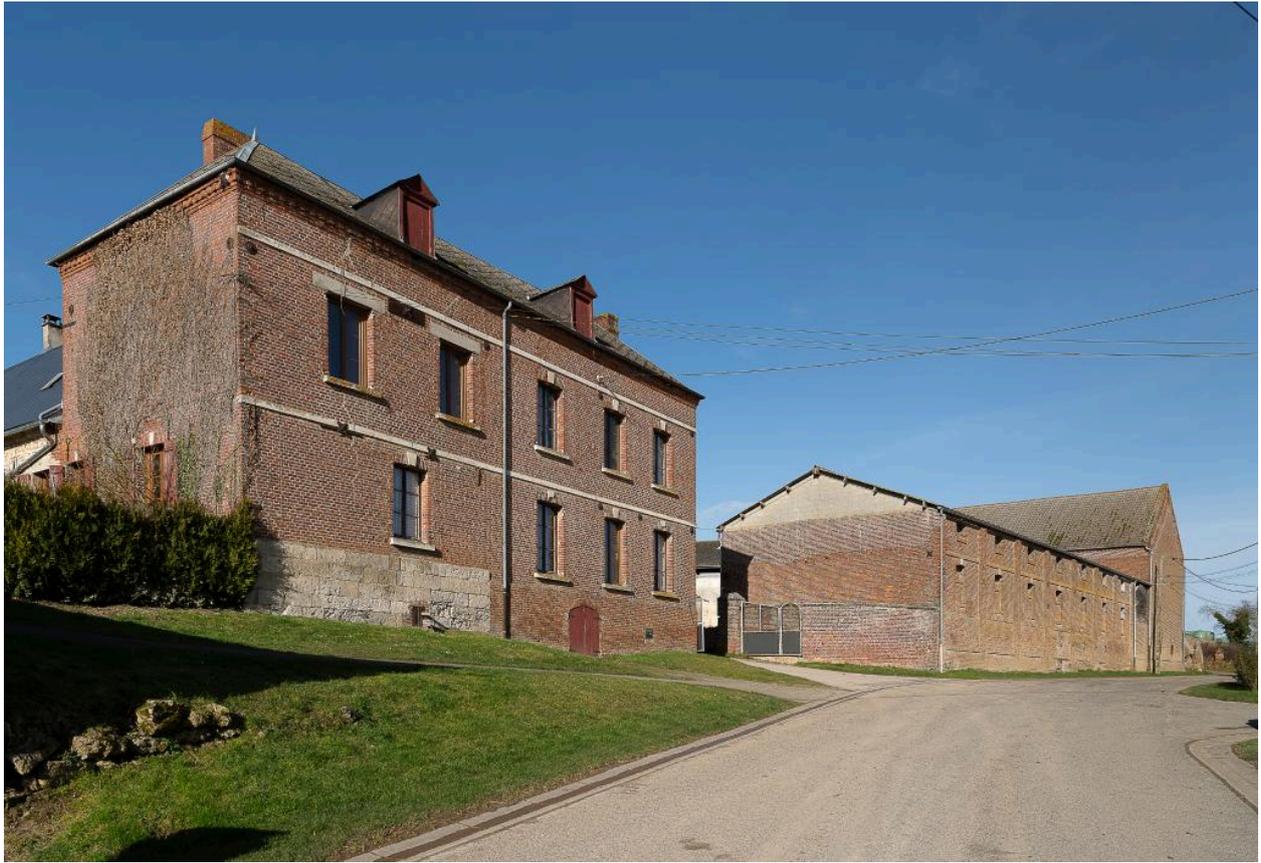
Vue générale du logis et des anciennes bergeries depuis la rue (orientation sud-est).
Phot. Marc Kérignard
IVR32_20226000013NUCA

Vue générale du logis et des anciennes bergeries depuis la rue (orientation sud-est).

Le logis, en équerre, est constitué d'une longère à un niveau d'élévation, prolongée à l'est par un pavillon comprenant un sous-sol, un rez-de-chaussée surélevé et un étage. Des étables ferment le côté ouest de la cour. Au nord sont implantées les deux granges, séparées par un espace conduisant aux bâtiments les plus récents de la ferme, situés au nord de la parcelle. En retour, le long de la rue du Calvaire se trouvent les anciennes bergeries.

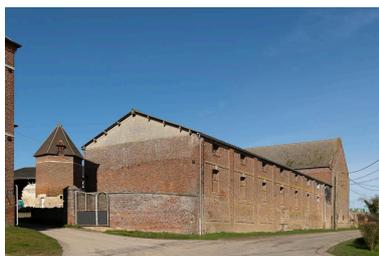
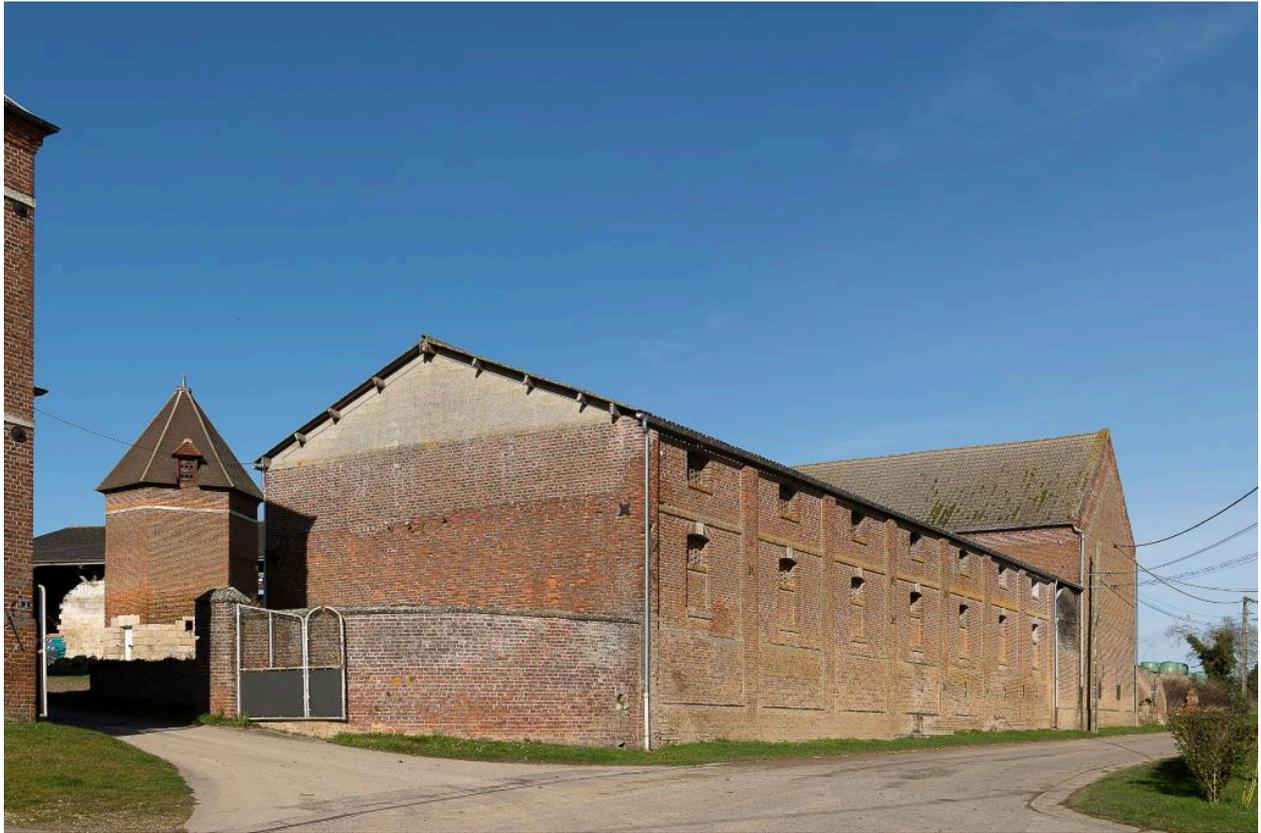
Vue des anciennes bergeries depuis la rue (orientation sud-est).
Phot. Marc Kérignard
IVR32_20226000012NUCA

Vue des anciennes bergeries depuis la rue (orientation sud-est).

Les toits du logis sont à longs pans, terminés par des croupes et couverts d'ardoise. Les toits des anciennes étables, de la grange en pierre et des anciennes bergeries sont à longs pans et couverts de tôle ondulée. Leurs pignons sont couverts. L'ancienne grange est couverte de longs pans et ses pignons sont découverts. Le toit de l'ancienne grange, couvert de tuiles mécaniques, est à longs pans et ses pignons sont découverts. Enfin, le pigeonnier a un toit polygonal en ardoise.

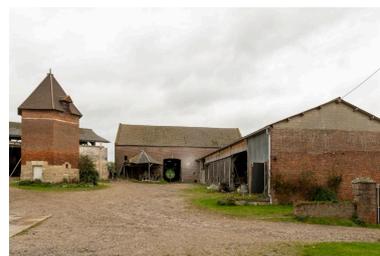
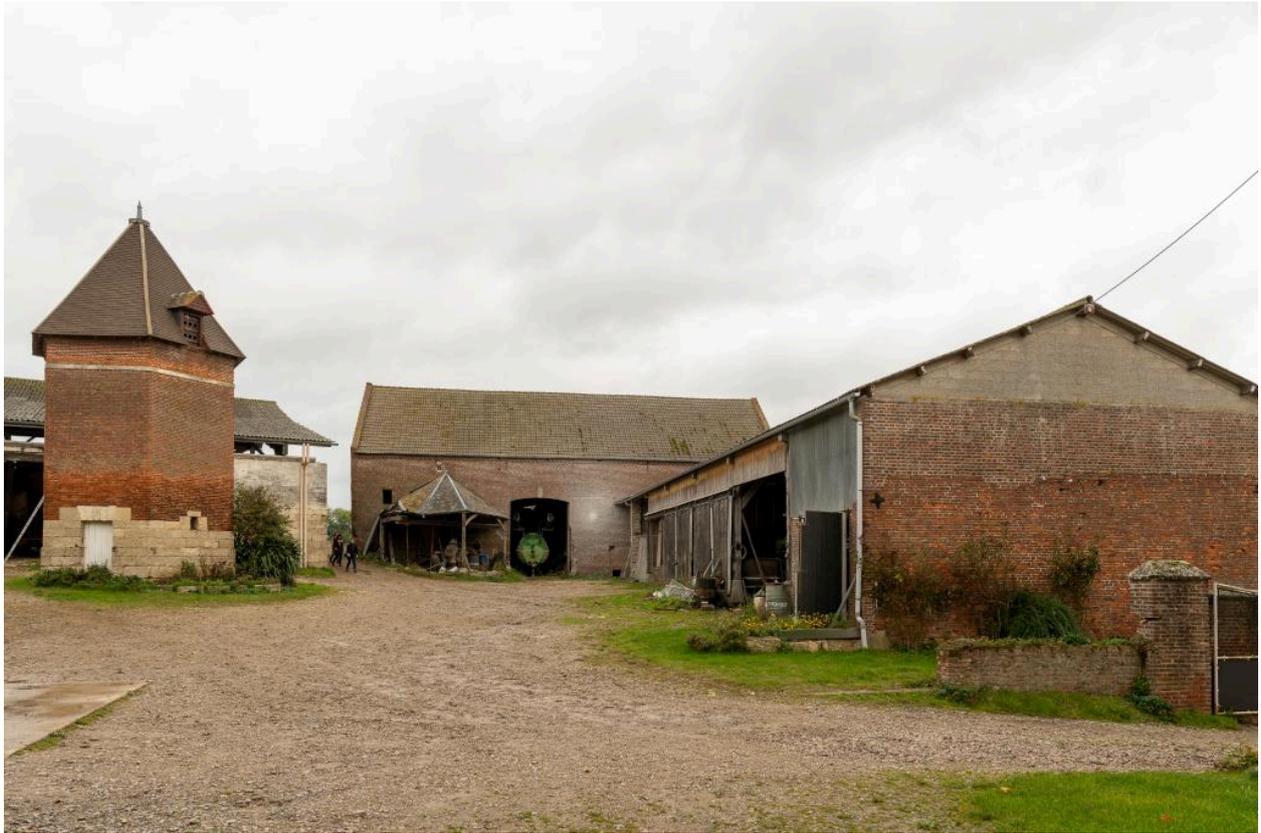
Vue générale depuis le sud de la cour avec pigeonnier, grange et ancienne bergerie.
Phot. Marc Kérignard
IVR32_20216001245NUCA

Vue générale depuis le sud de la cour avec pigeonnier, grange et ancienne bergerie.

L'accès à la ferme s'effectue par un portail donnant sur la rue du Calvaire. Il ouvre sur une cour carrée autour de laquelle sont distribués les bâtiments agricoles (côtés ouest, nord et est) et le logis (côté sud). Au centre trône un colombier polygonal.

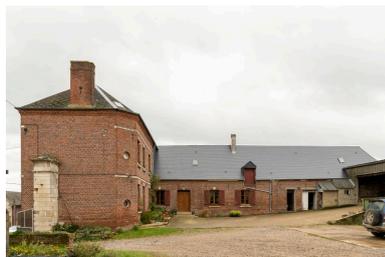
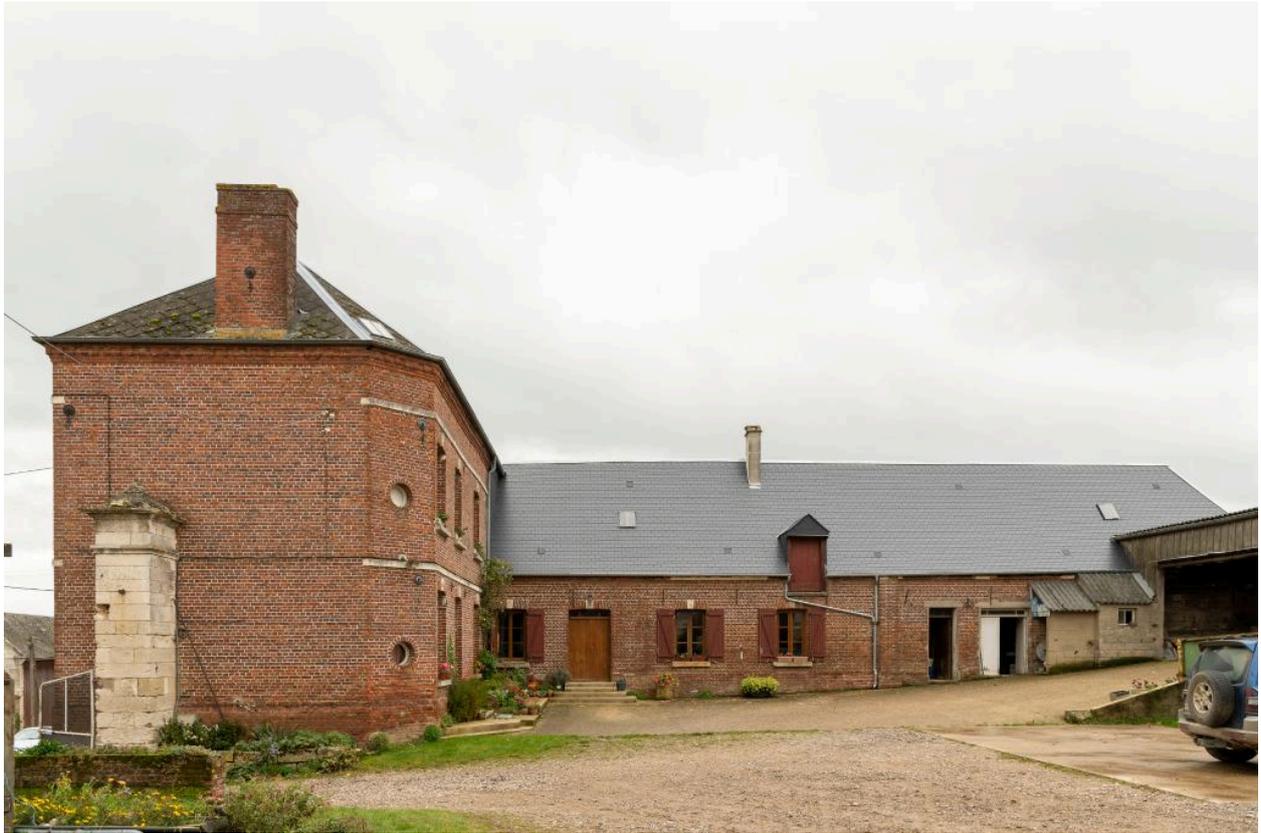
Vue générale du logis depuis le nord.
Phot. Marc Kérignard
IVR32_20216001246NUCA

Vue générale du logis depuis le nord.

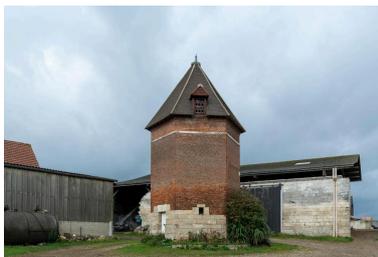
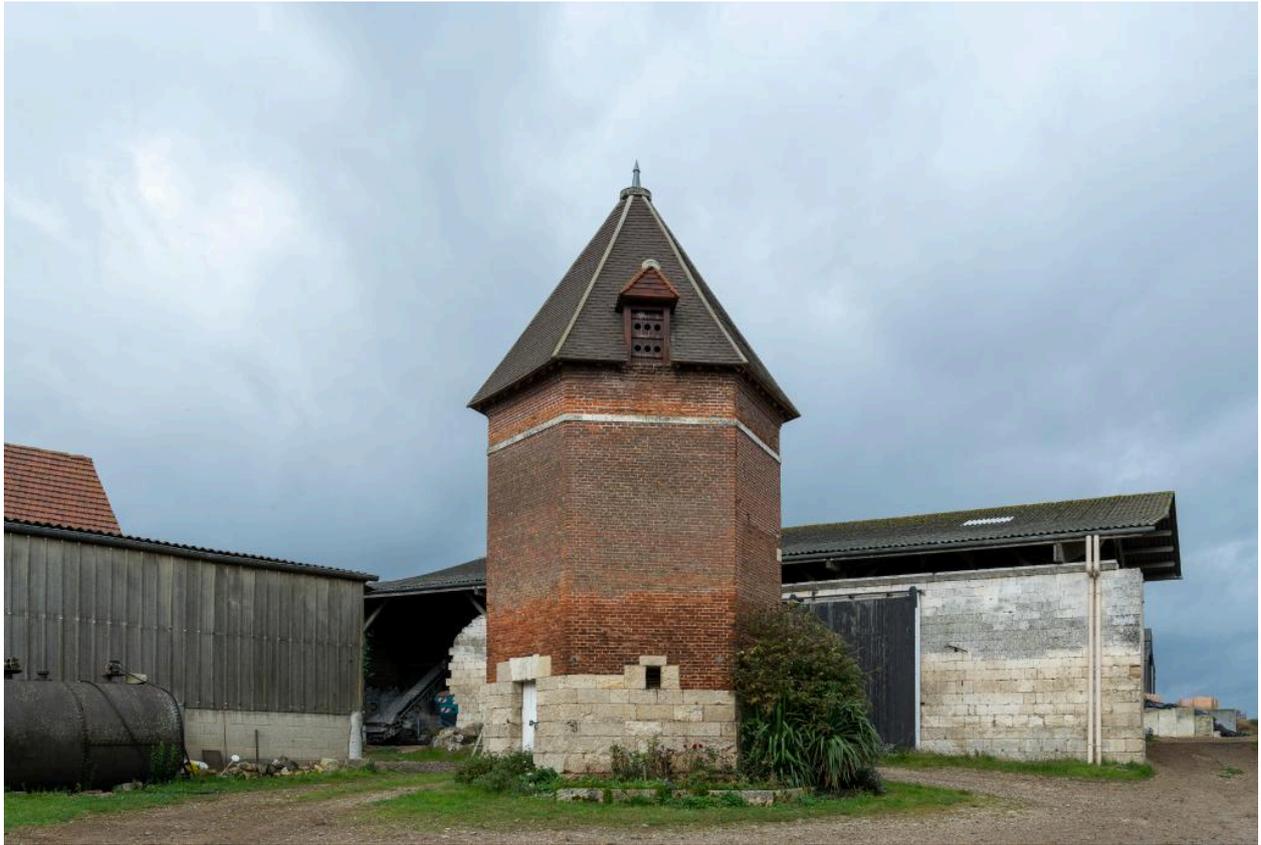
Vue générale depuis le sud du
colombier et de l'ancienne grange.
Phot. Marc Kérignard
IVR32_20216001240NUCA

Vue générale depuis le sud du colombier et de l'ancienne grange.

Les maçonneries de l'ensemble des bâtiments sont majoritairement en brique. Seules sont en pierre calcaire l'élévation sud du logis, la grange la plus à l'ouest, et la partie inférieure du colombier.

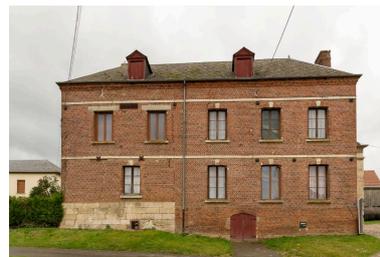
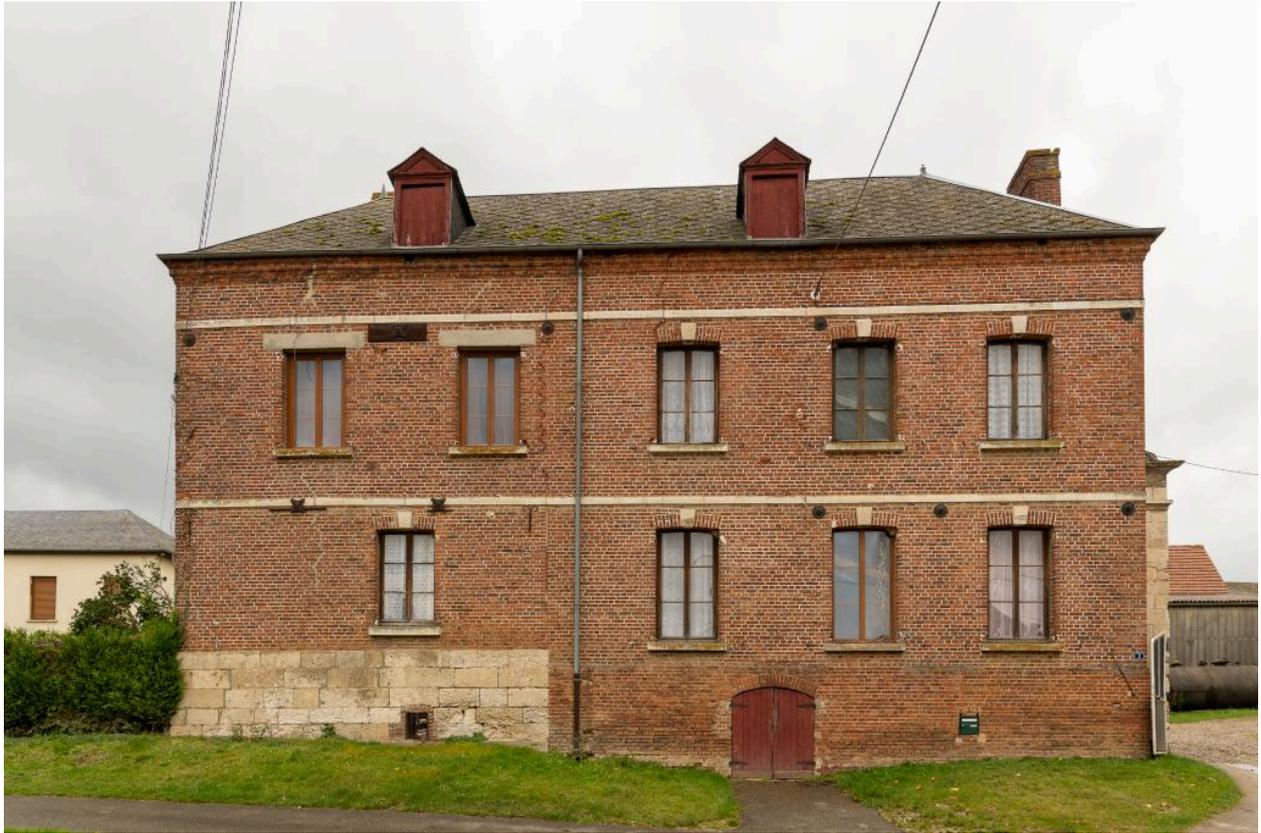
Vue depuis l'est de
l'extension en brique du logis,
premier tiers du 19e siècle.
Phot. Marc Kérignard
IVR32_20216001243NUCA

Vue depuis l'est de l'extension en brique du logis, premier tiers du 19e siècle.

Le 19^e siècle est toutefois la période la plus représentée dans les parties de la ferme qui sont aujourd'hui conservées. L'un des piliers du portail porte la date de 1822. C'est donc dans le premier tiers du 19^e siècle qu'il semble pertinent de rattacher l'extension du logis en brique ainsi que la réfection de la longère côté nord. La bergerie et la grange en brique peuvent également relever de cette période. Lors de cette importante campagne, le colombier est remonté en grande partie. Des étables qui se trouvaient à l'ouest de la parcelles sont certainement aménagées au cours du 19^e siècle (elles ne sont pas visibles sur le plan terrier du 18^e siècle).

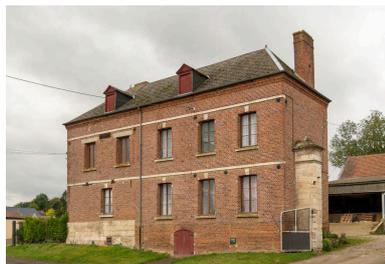
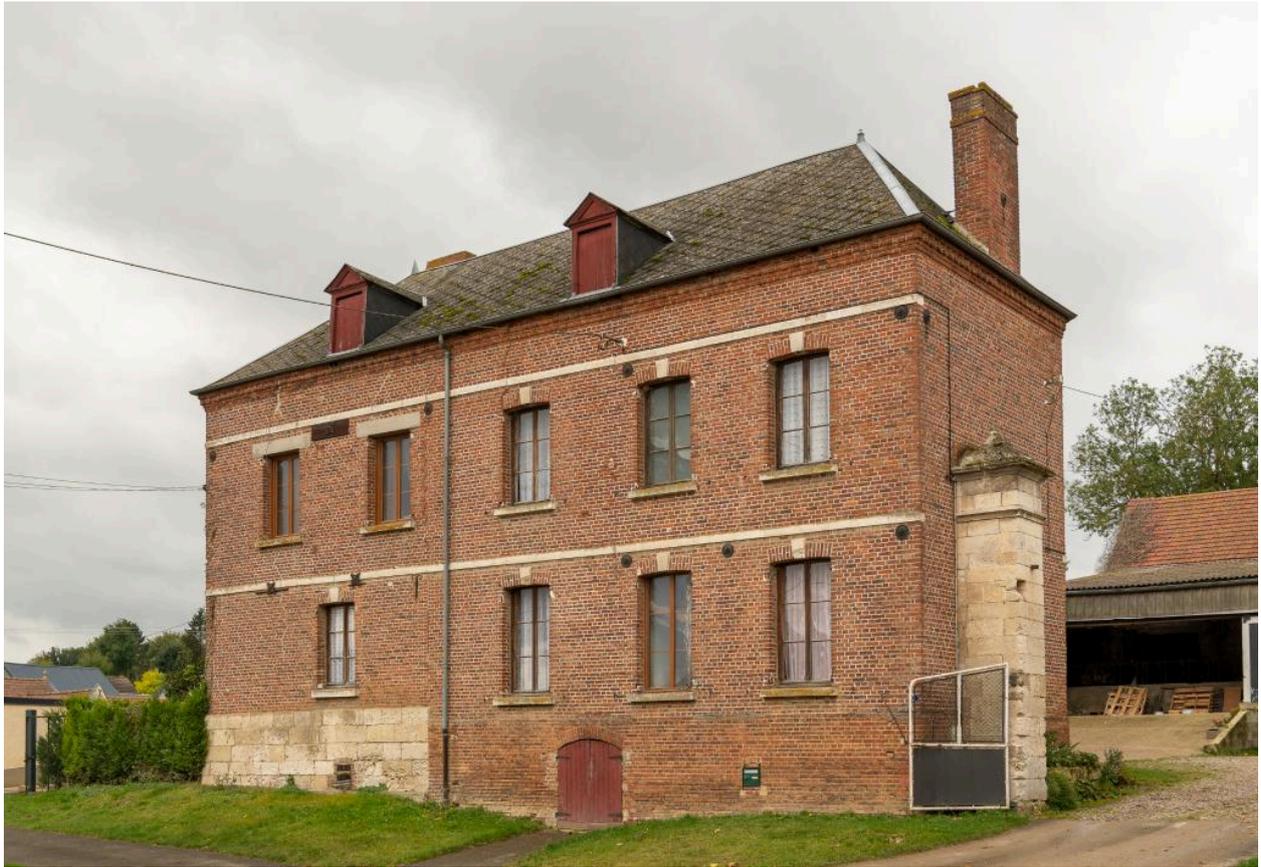
Vue depuis le nord-est de
l'extension en brique du logis,
premier tiers du 19e siècle.
Phot. Marc Kérignard
IVR32_20216001244NUCA

Vue depuis le nord-est de l'extension en brique du logis, premier tiers du 19e siècle.

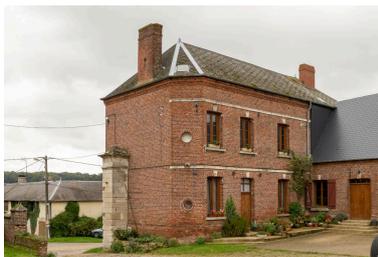
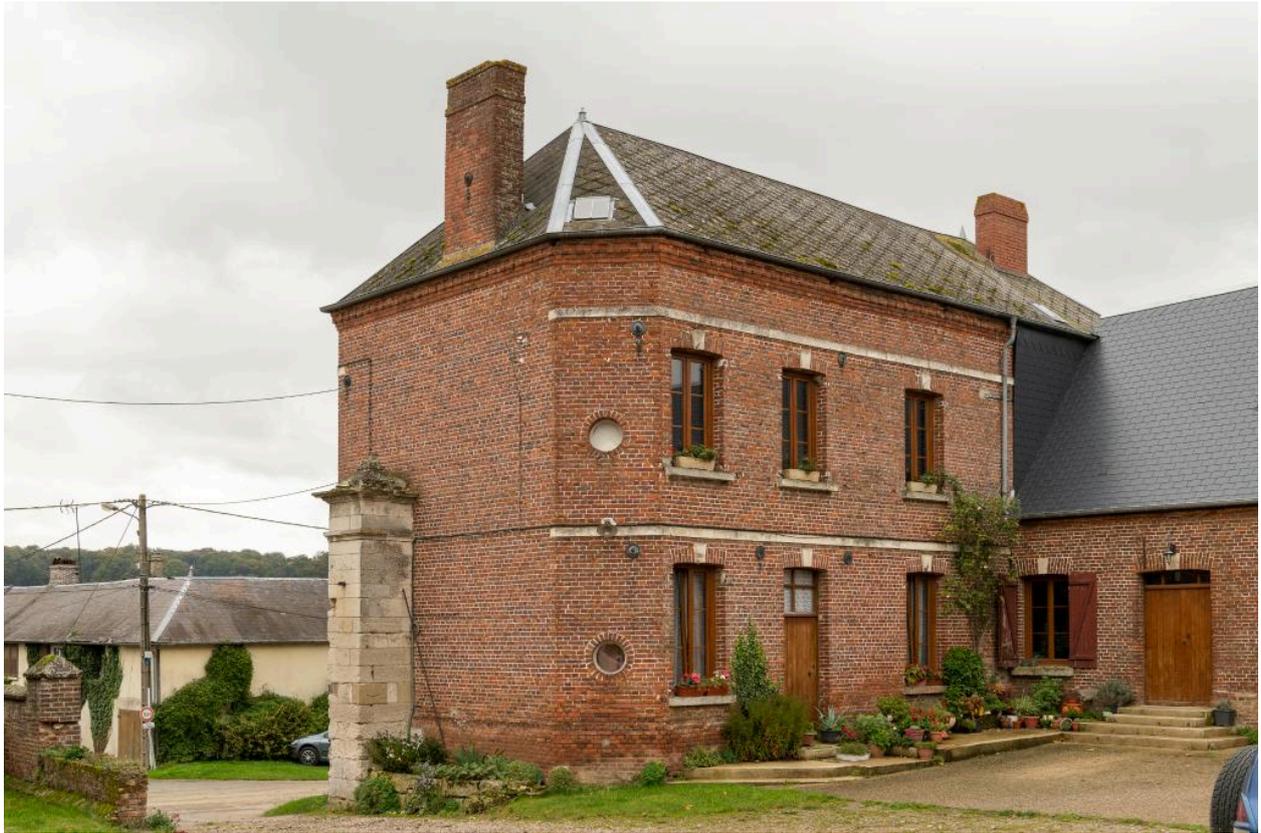
Vue depuis le nord-ouest de
l'extension en brique du logis.
Phot. Marc Kérignard
IVR32_20216001247NUCA

Vue depuis le nord-ouest de l'extension en brique du logis.

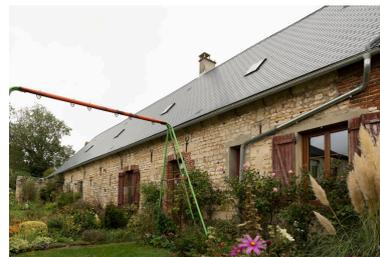
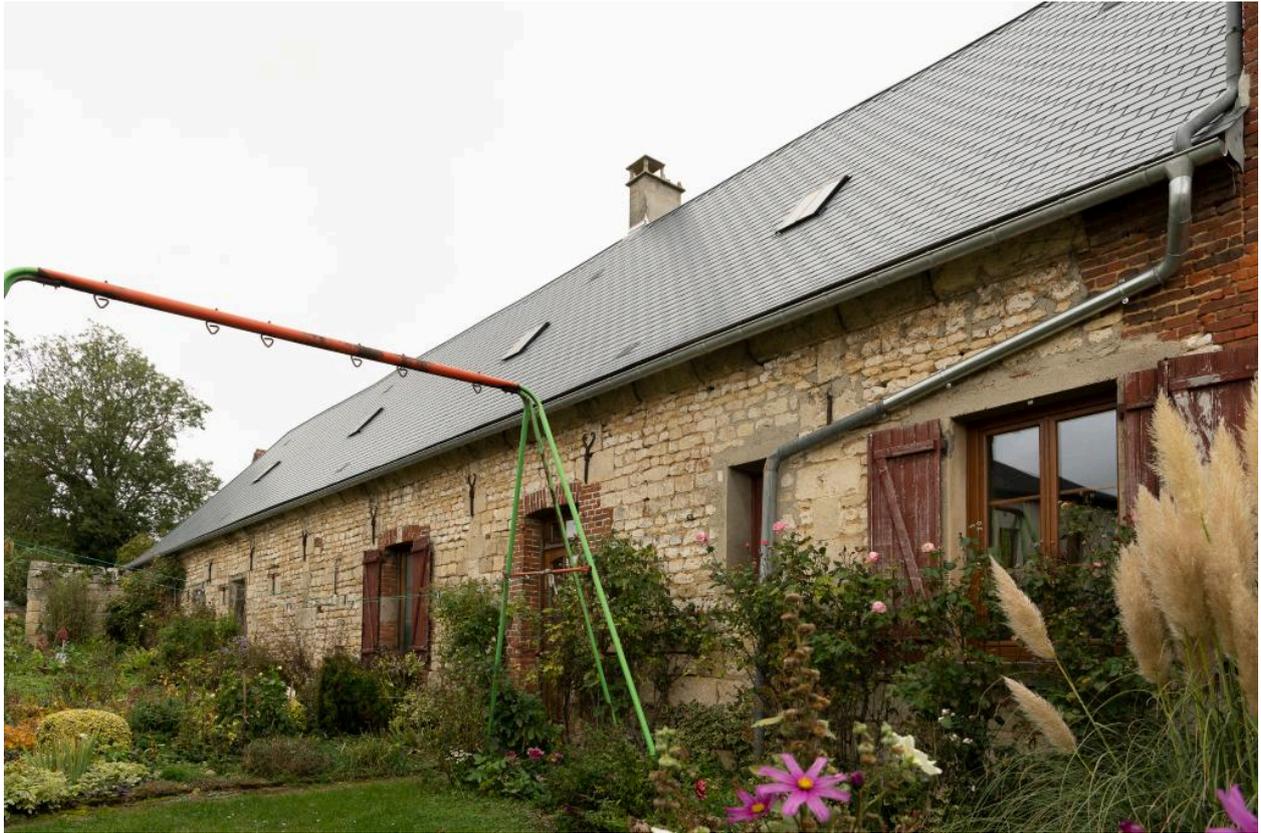
Vue depuis le sud-est de
la partie ancienne du logis,
2e moitié du 18e siècle.
Phot. Marc Kérignard
IVR32_20216001248NUCA

Vue depuis le sud-est de la partie ancienne du logis, 2e moitié du 18e siècle.

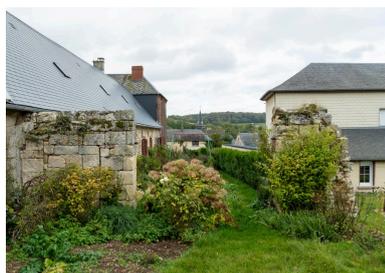
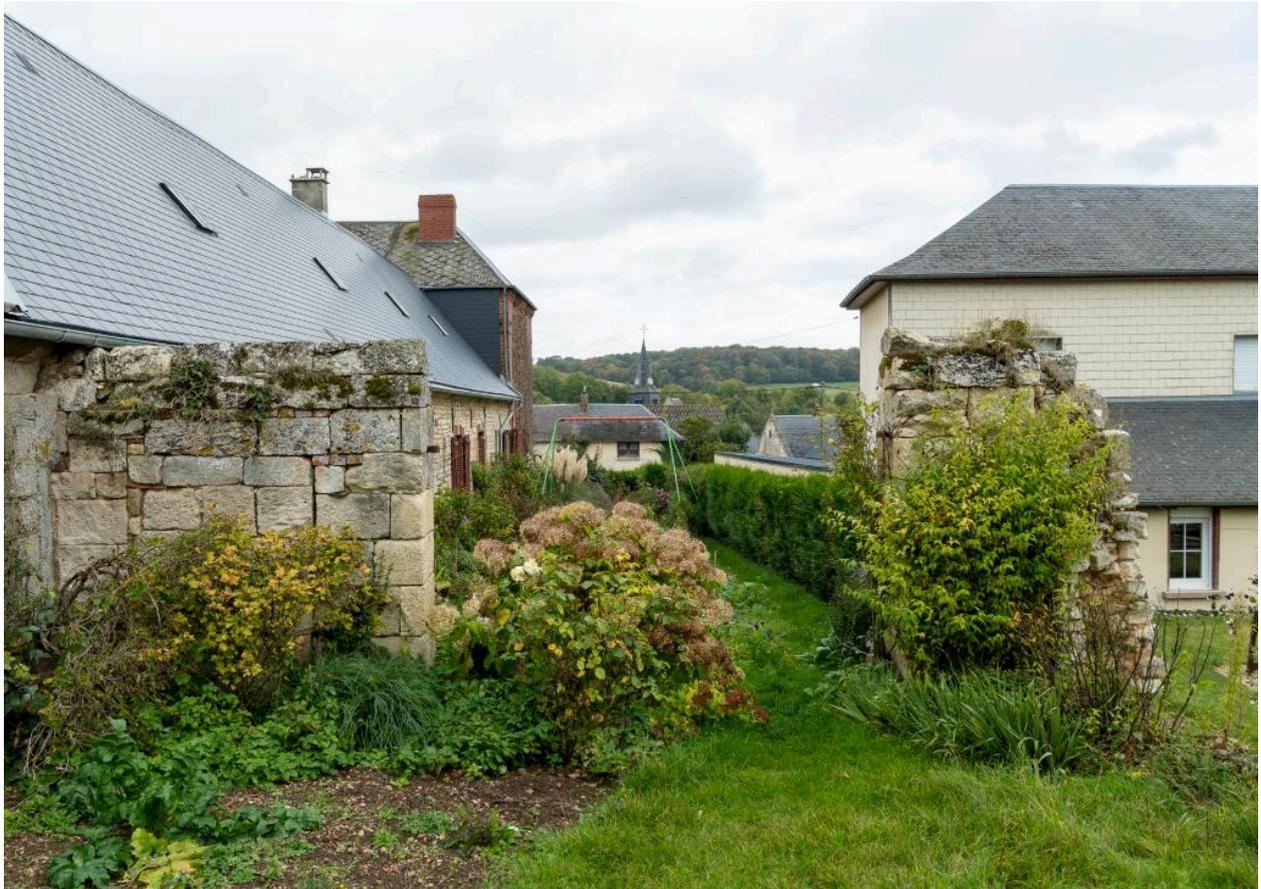
Vestiges du portail de l'ancien
château, vue depuis l'ouest.
Phot. Marc Kérignard
IVR32_20216001242NUCA

Vestiges du portail de l'ancien château, vue depuis l'ouest.

Un plan terrier de la terre et seigneurie de Blancfossé, daté du 18^e siècle, figure clairement ce qu'a pu être le château, juste à l'ouest de la ferme actuelle, dans la partie inoccupée de la parcelle. Les vestiges d'un ancien portail en pierre sont encore visibles au sud du logis de la ferme actuelle. Du 18^e siècle, il reste encore aujourd'hui la longère en pierre portant la date de 1766 sur une poutre à l'intérieur. Constituant le logis de la ferme, la partie occidentale de l'édifice comprenait une écurie et les logements des domestiques et charretiers. Deux autres parties de la ferme encore en place peuvent être rattachées au 18^e siècle : la grange en pierre au nord de la parcelle dont il reste une partie des maçonneries, ainsi que le soubassement du colombier.

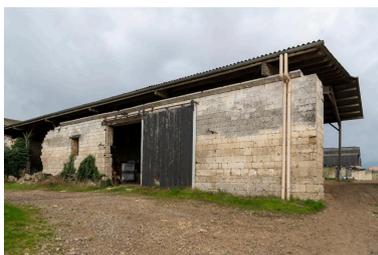
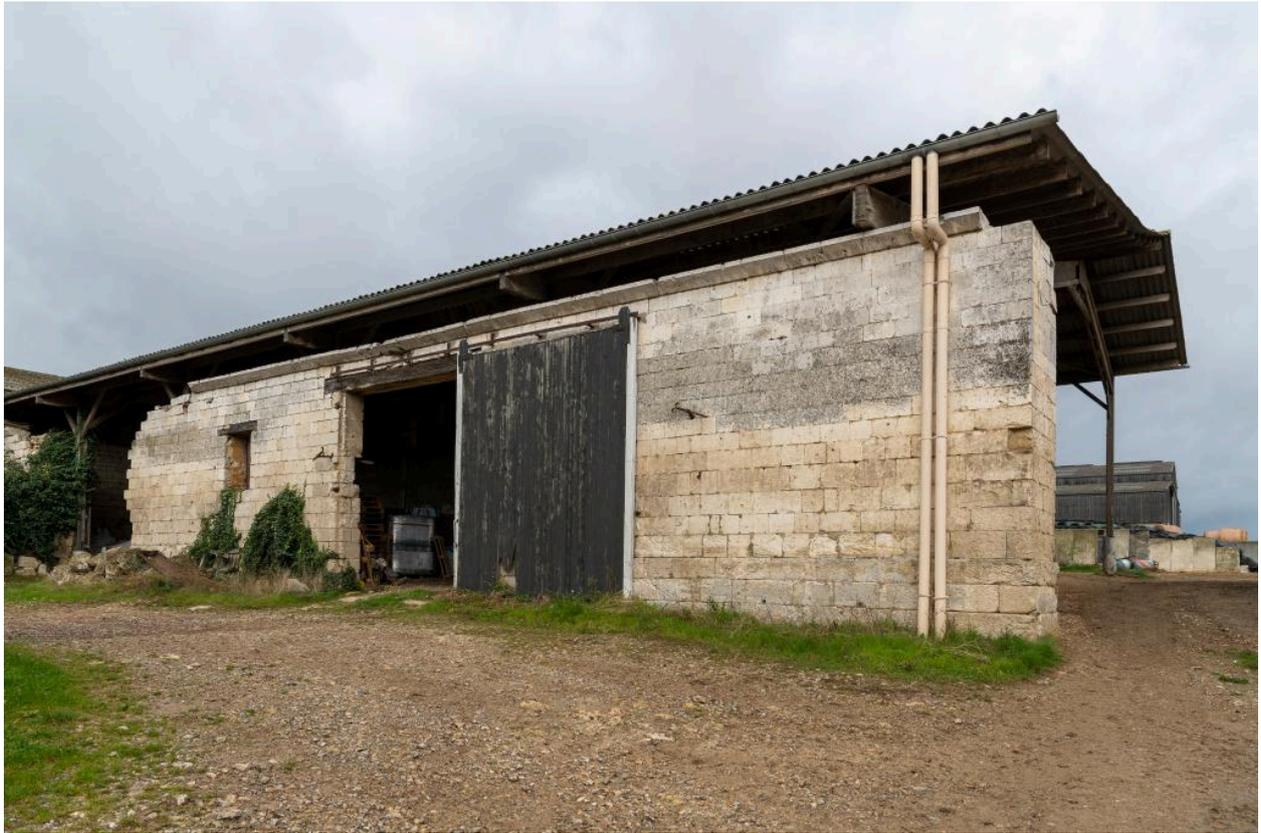
Vue depuis le sud-est de
l'ancienne grange de la ferme
du château, en pierre et en pans
de bois et torchis, 18e siècle (?)
Phot. Marc Kérignard
IVR32_20216001239NUCA

Vue depuis le sud-est de l'ancienne grange de la ferme du château, en pierre et en pans de bois et torchis, 18e siècle (?)

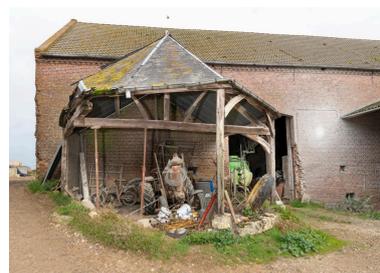
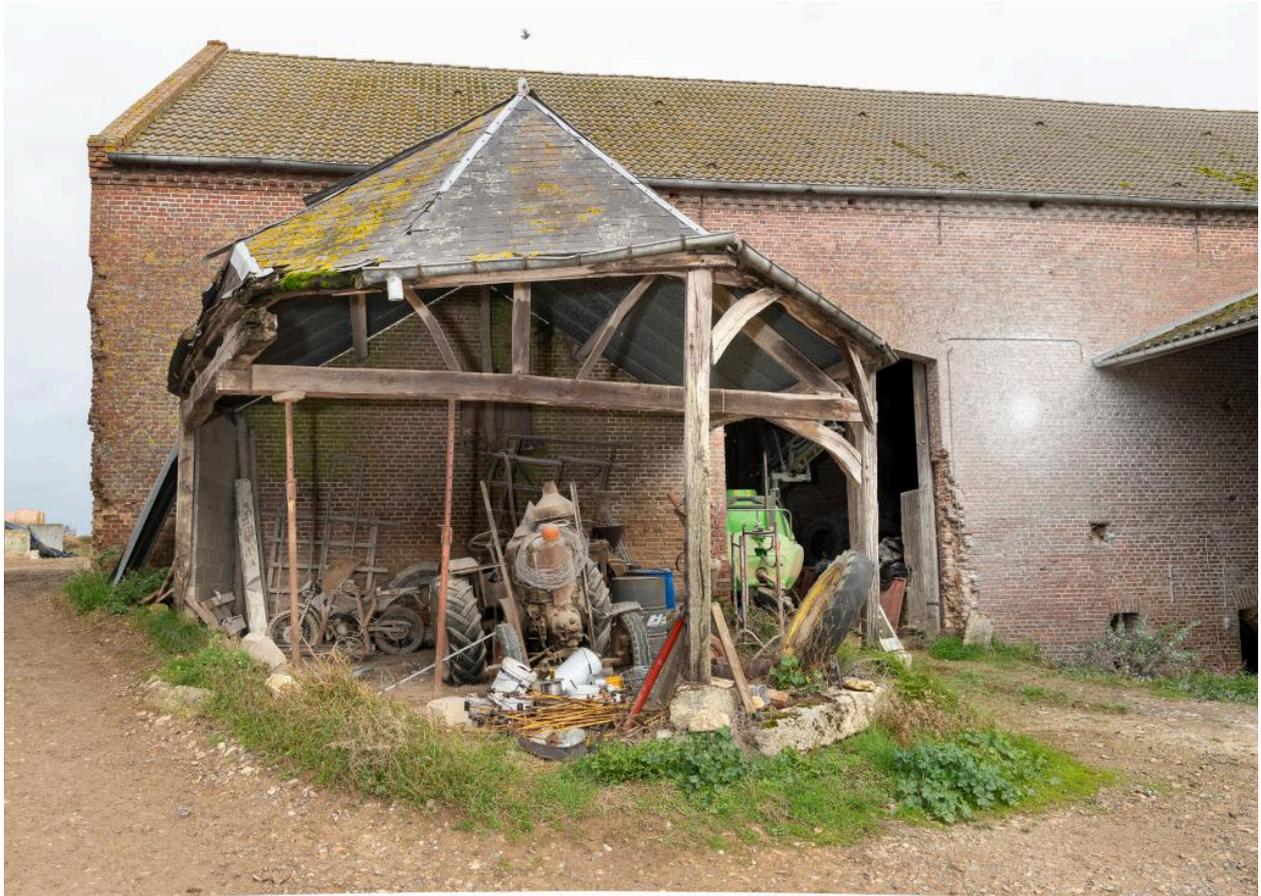
Ancien manège
mécanique de la batteuse.
Phot. Marc Kérignard
IVR32_20216001238NUCA

Ancien manège mécanique de la batteuse.

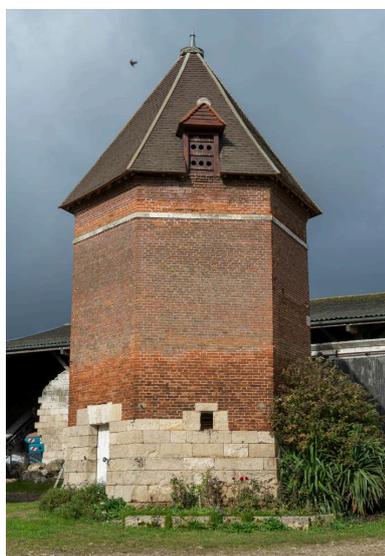
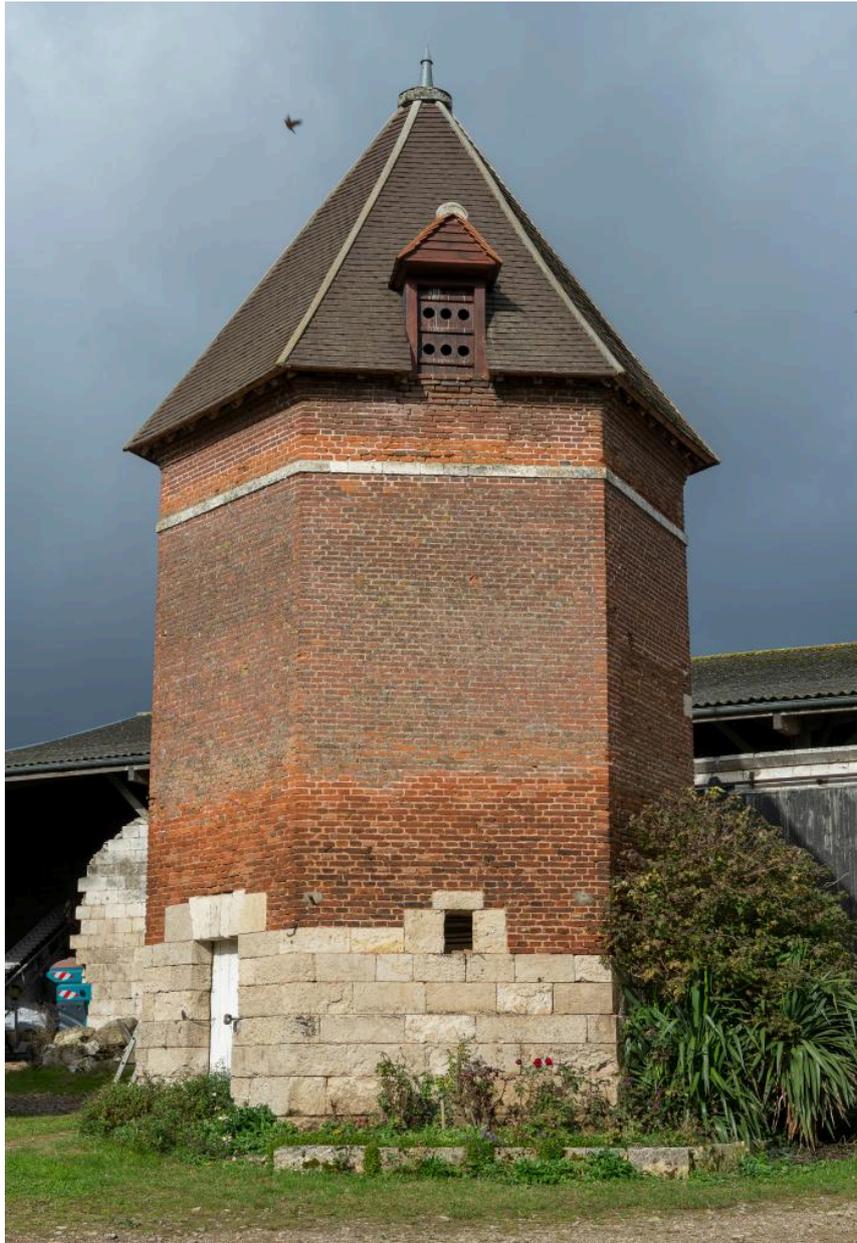
Vue du colombier, pierre
et brique, 18e siècle et
premier tiers du 19e siècle.
Phot. Marc Kérignard
IVR32_20216001241NUCA

Vue du colombier, pierre et brique, 18e siècle et premier tiers du 19e siècle.

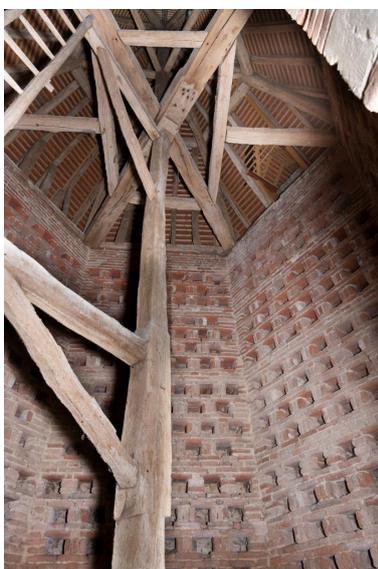
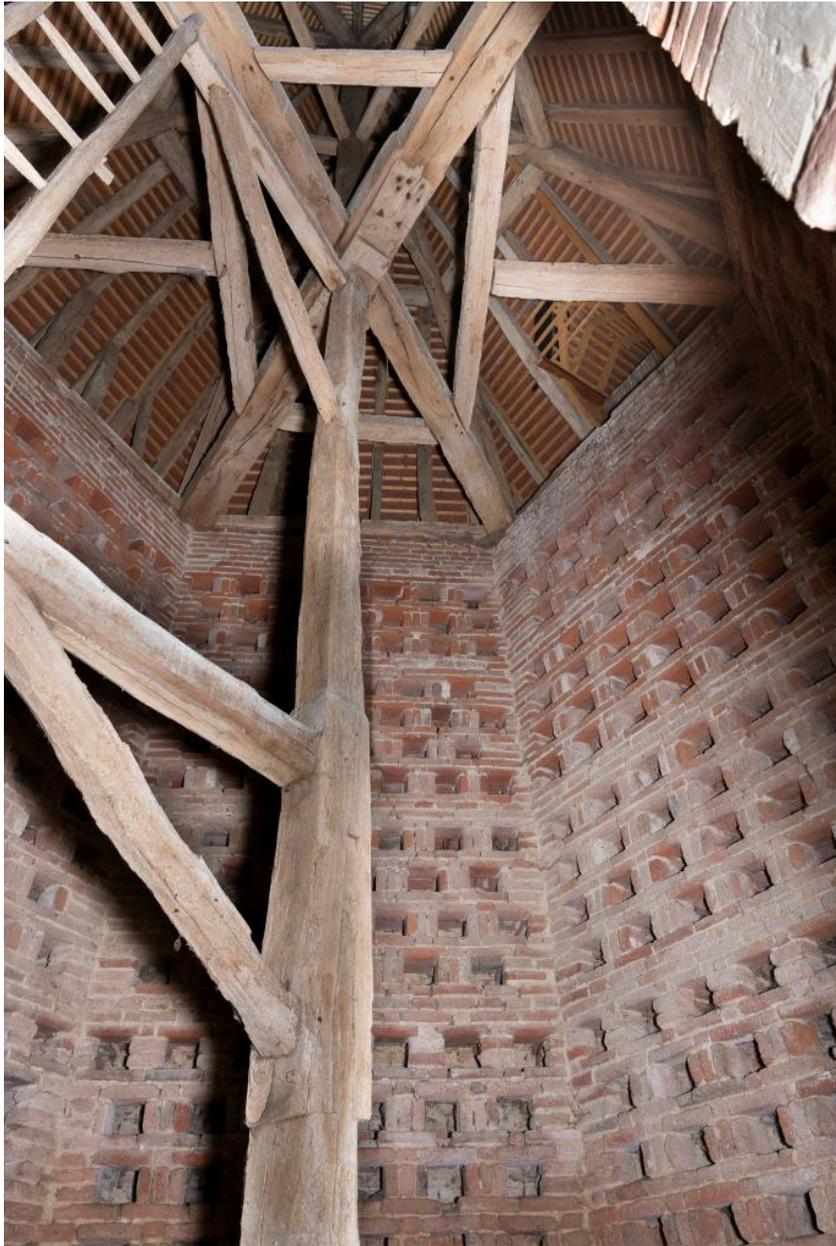
Vue intérieure du colombier.
Phot. Marc Kérignard
IVR32_20216001236NUCA

Vue intérieure du colombier.
