Hauts-de-France, Nord  
Le Quesnoy  
26-28-30 rue Saint-François

## Ensemble de trois maisons avec pignon sur rue

Numéro de dossier : IA59005760  
Date de l'enquête initiale : 2023  
Date(s) de rédaction : 2024  
Cadre de l'étude : inventaire topographique Le Quesnoy centre  
Degré d'étude : repéré

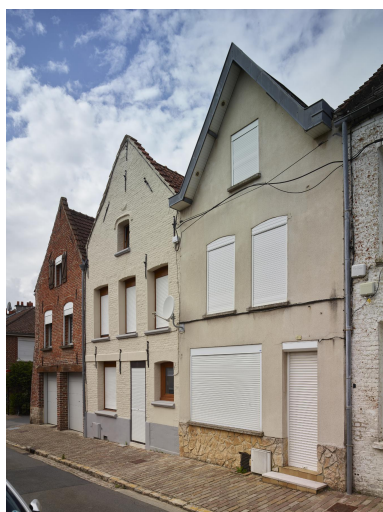
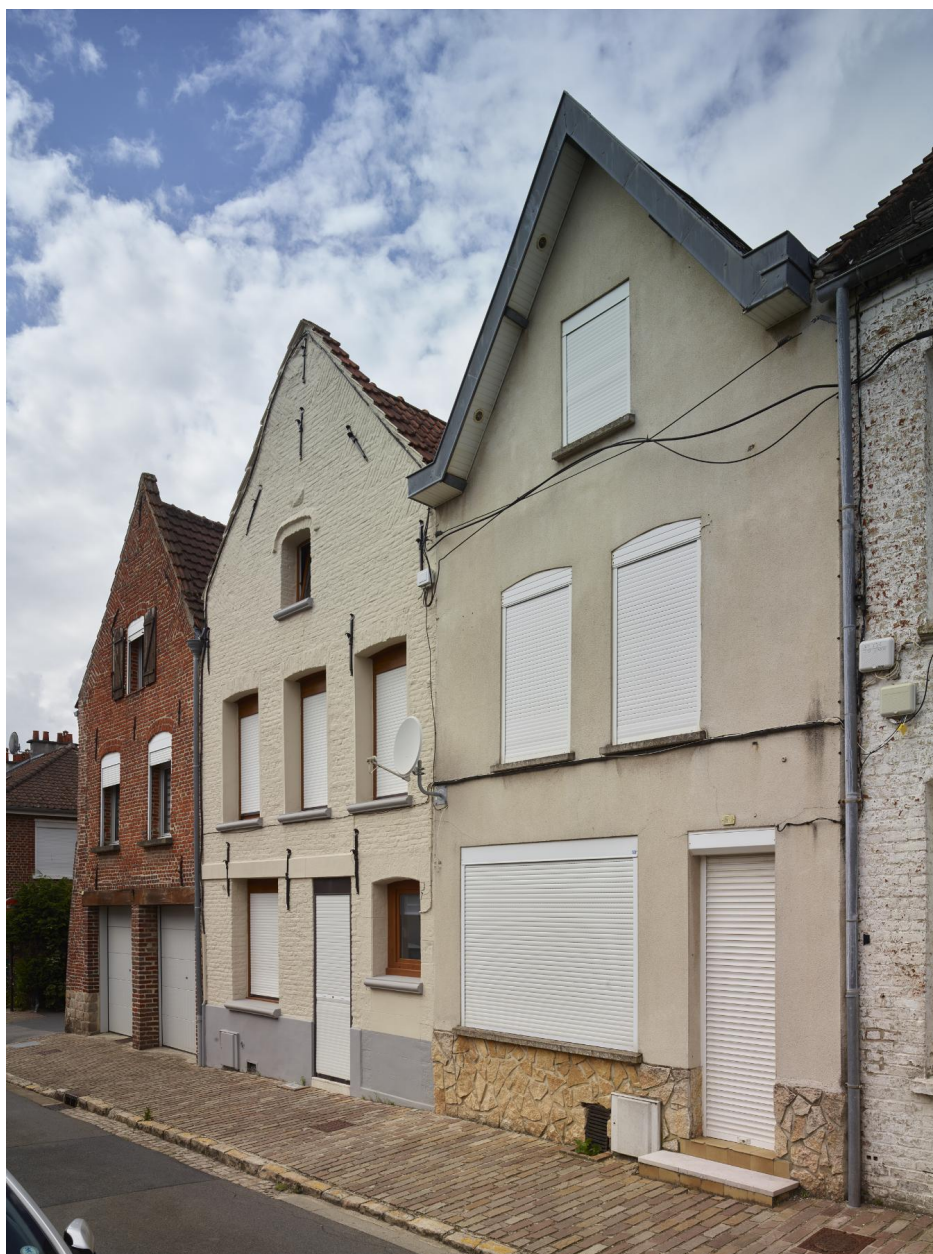
Vue d'ensemble des trois maisons. Vue orientée ouest/est.  
Phot. Pierre Thibaut  
IVR32\_20245900391NUCA

Vue d'ensemble des trois maisons. Vue orientée ouest/est.

Les maisons sont situées à l'extrémité de la rue Saint-François. Elles sont alignées entre elles ainsi qu'avec le reste du bâti de la rue et édifiées à front de rue. Elles présentent toutes les trois la même hauteur, le même plan rectangulaire et la même profondeur. Elles sont couvertes par des toitures à longs pans identiques séparées par une noue.

Les toitures des numéros 28 et 30 s'achèvent par un pignon découvert. Sur ces deux pignons, les coins en brique sont toujours visibles. Le pignon couvert du n°26 est une modification tardive. L'observation de l'arrière des toitures des maisons montre en effet que ces dernières ont été reprises : une croupe achève la toiture du n°26, une demi-croupe celle du n°30 et un pignon couvert celle du n°28. Les couvertures sont également différentes : tuile mécanique pour les n°28 et 30 et ardoise pour le n°26.

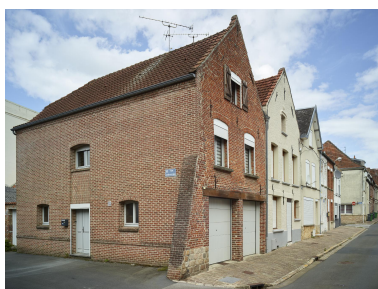
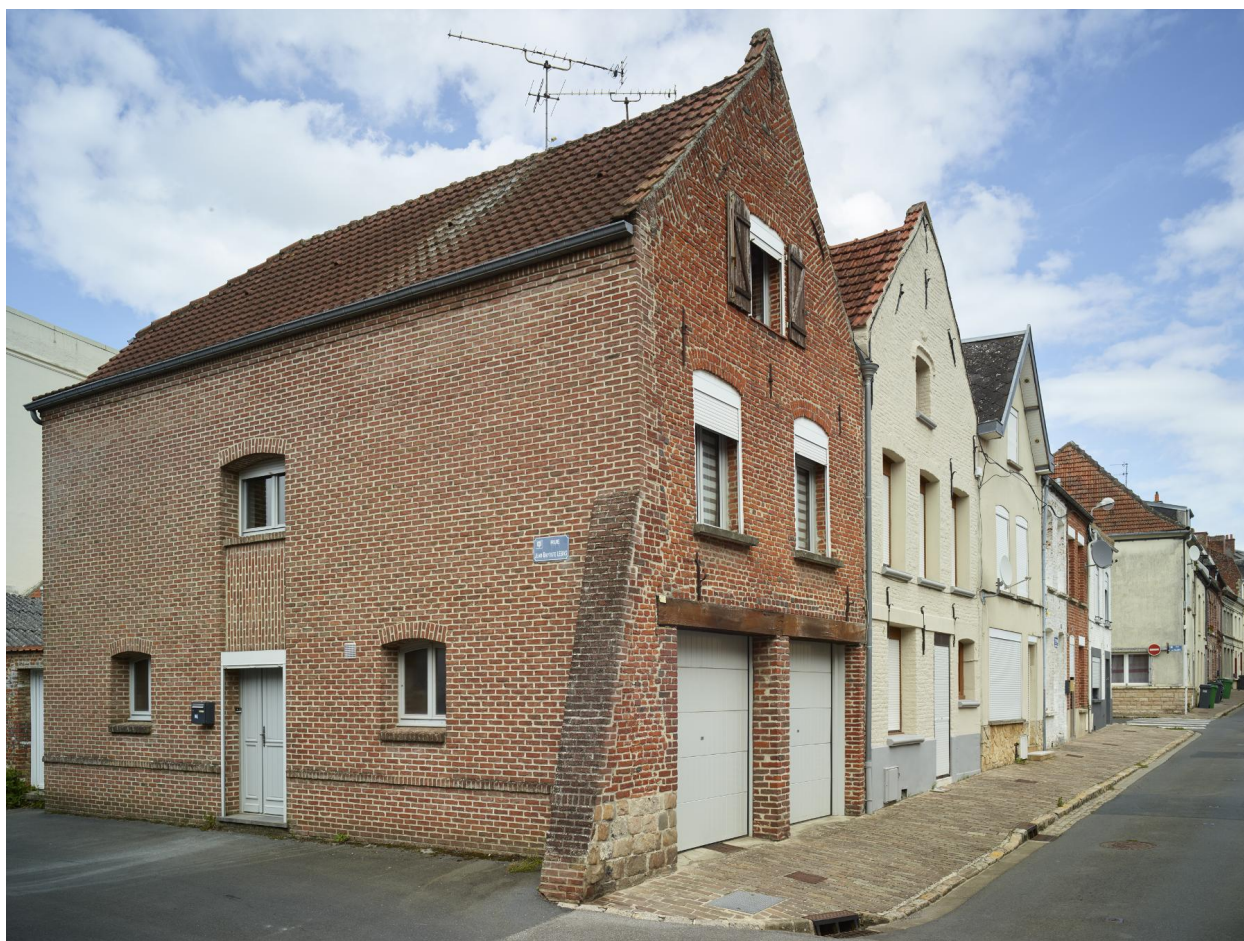
Vue d'ensemble des trois maisons. Vue orientée est/ouest.  
Phot. Pierre Thibaut  
IVR32\_20245900386NUCA

Vue d'ensemble des trois maisons. Vue orientée est/ouest.

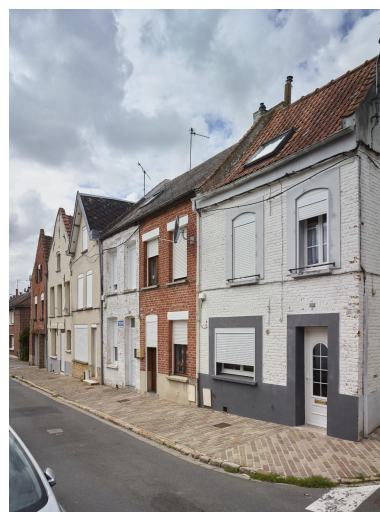
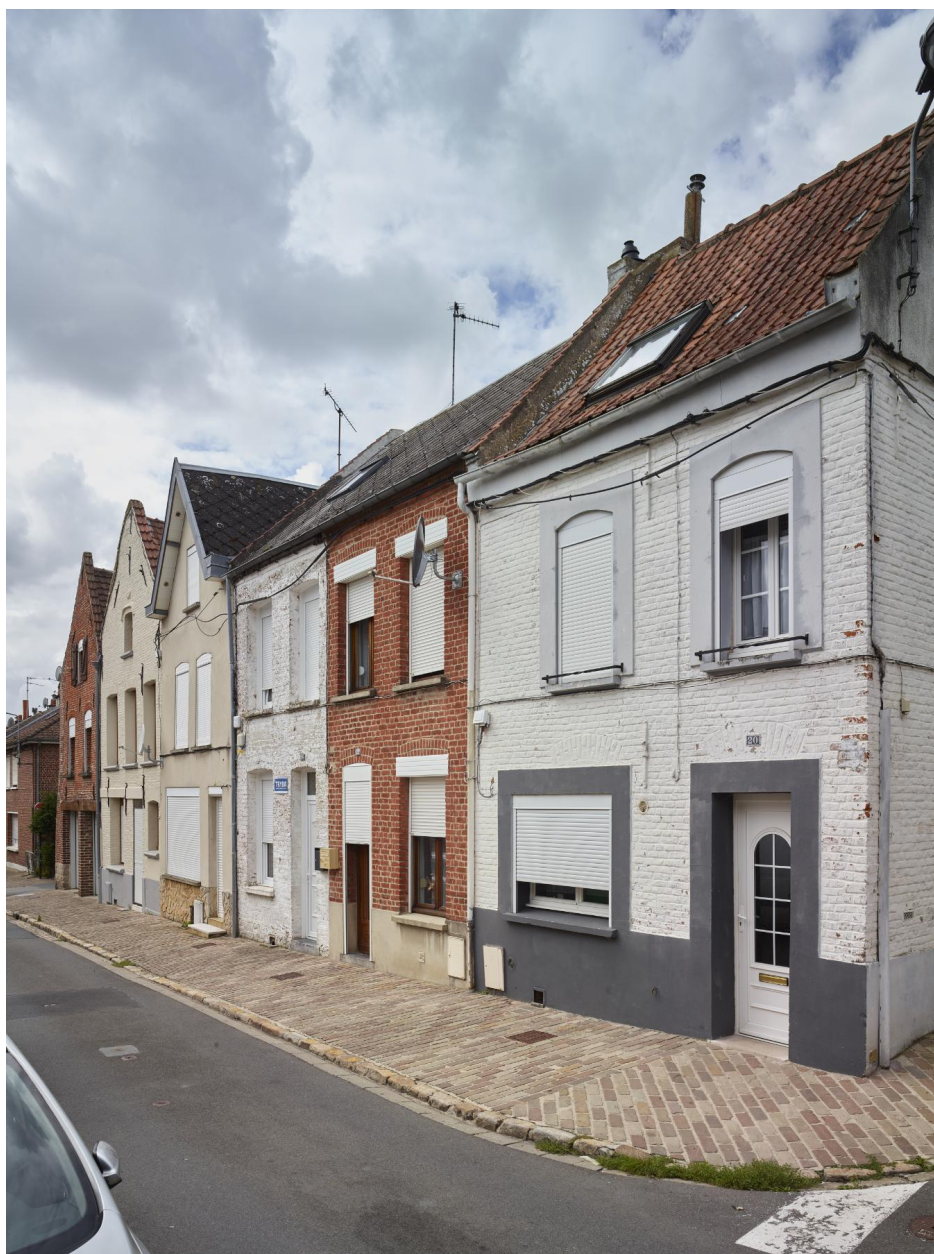
Vue générale des trois maisons insérées dans le tissu urbain de la rue Saint-François.  
Vue orientée ouest/est.  
Phot. Pierre Thibaut  
IVR32\_20245900385NUCA

Vue générale des trois maisons insérées dans le tissu urbain de la rue Saint-François. Vue orientée ouest/est.

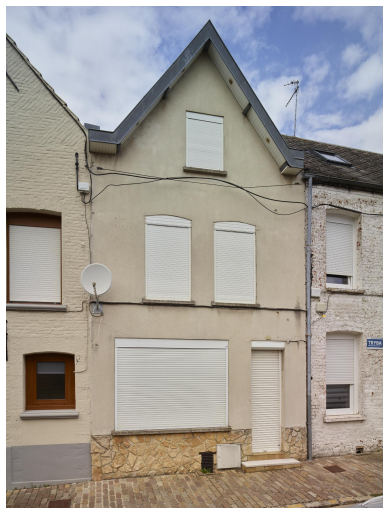
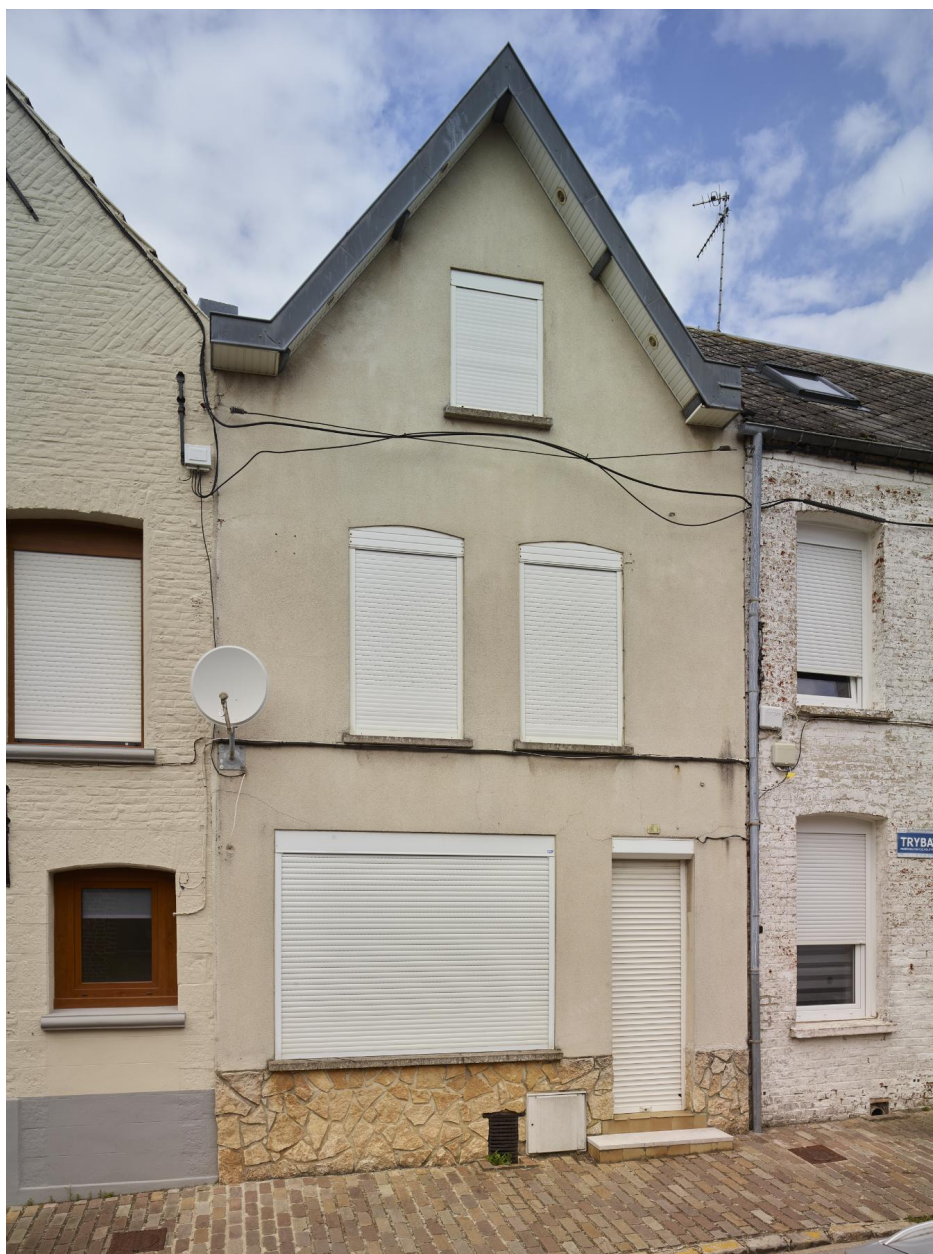
Détail de la façade de la maison  
- 26, rue Saint-François.  
Phot. Pierre Thibaut  
IVR32\_20245900389NUCA

Détail de la façade de la maison - 26, rue Saint-François.

Les maisons sont bâties en briques posées en appareil picard, laissées nues au n°30, badigeonnées au n°28 et enduites au n°26. Cet enduit, ainsi que le soubassement en fausse meulière, sont des modifications récentes datant sans doute des années 1950. La différence entre les briques anciennes et les briques modernes - qui se distinguent par la régularité des modules et des couleurs -, est particulièrement visible sur la maison n°30 dont le mur gouttereau a été refait. La façade de cette maison porte également la trace d'un soubassement en moellons de grès. Aucun cordon ou bandeau ne vient souligner des éléments des façades.

Si les trois maisons présentent la même élévation, avec un étage carré et un étage de combles en surcroît, l'organisation des baies sur les façades est différente. Tous les rez-de-chaussée ont été modifiés : percements de baies larges de forme horizontales (n°26), déplacement de la porte d'entrée (n°28) ou installation de portes de garage pour le n°30. Ces dernières, couvertes par un linteau monoxyle souvent utilisé au XIX<sup>e</sup> siècle sont peut-être venues remplacer des portes d'atelier (en 1817, la maison appartient à un charpentier) qui avaient déjà modifié la façade d'origine. Sur la maison n°28, l'encadrement de la porte d'entrée avec son arc monolithe et ses pieds-droits en moellons de grès posés en chaîne harpée se devine sous le badigeon.

L'organisation des second et troisième niveaux des façades ne semble pas avoir été modifiée pour les n°26 et 30, même si la forme des baies du n°26 (arc segmentaire très régulier et non anse de panier) montre que ces dernières ont été reprises au XIX<sup>e</sup> siècle. La façade de cette maison, comme celle du n°30, est percée de deux baies au second niveau. Seule la maison n°28 présente trois baies à ce niveau, sans doute percées au XIX<sup>e</sup> siècle, ce que suggère la forme en arc segmentaire ainsi que la pose des briques pour réaliser l'arc. En effet, l'alternance de deux briques posées en boutisses debout et d'une paneressse debout ainsi que l'arc s'arrêtant au droit des pieds-droits est une forme classique du XIX<sup>e</sup> siècle, tandis que le XVII<sup>e</sup> siècle privilégie une succession de paneresses debout et un arc légèrement débordant du cadre de la baie. Tous les pignons sont percés d'une unique baie. Celle du n°26 couverte par un linteau a été refaite au XX<sup>e</sup> siècle ; celle du n°28 est soulignée d'une archivolt et, comme celle du n°30, est couverte d'un arc en anse de panier. Ces deux dernières présentent une mise en œuvre des briques dans les arcs typiques du XVII<sup>e</sup> siècle.

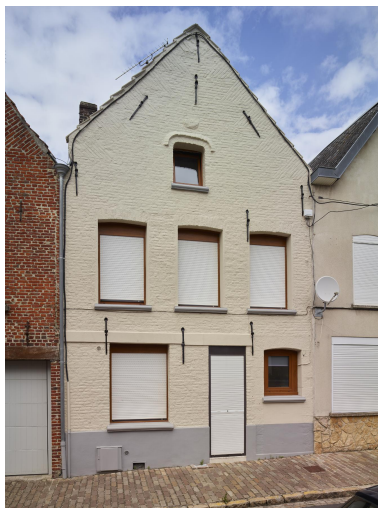
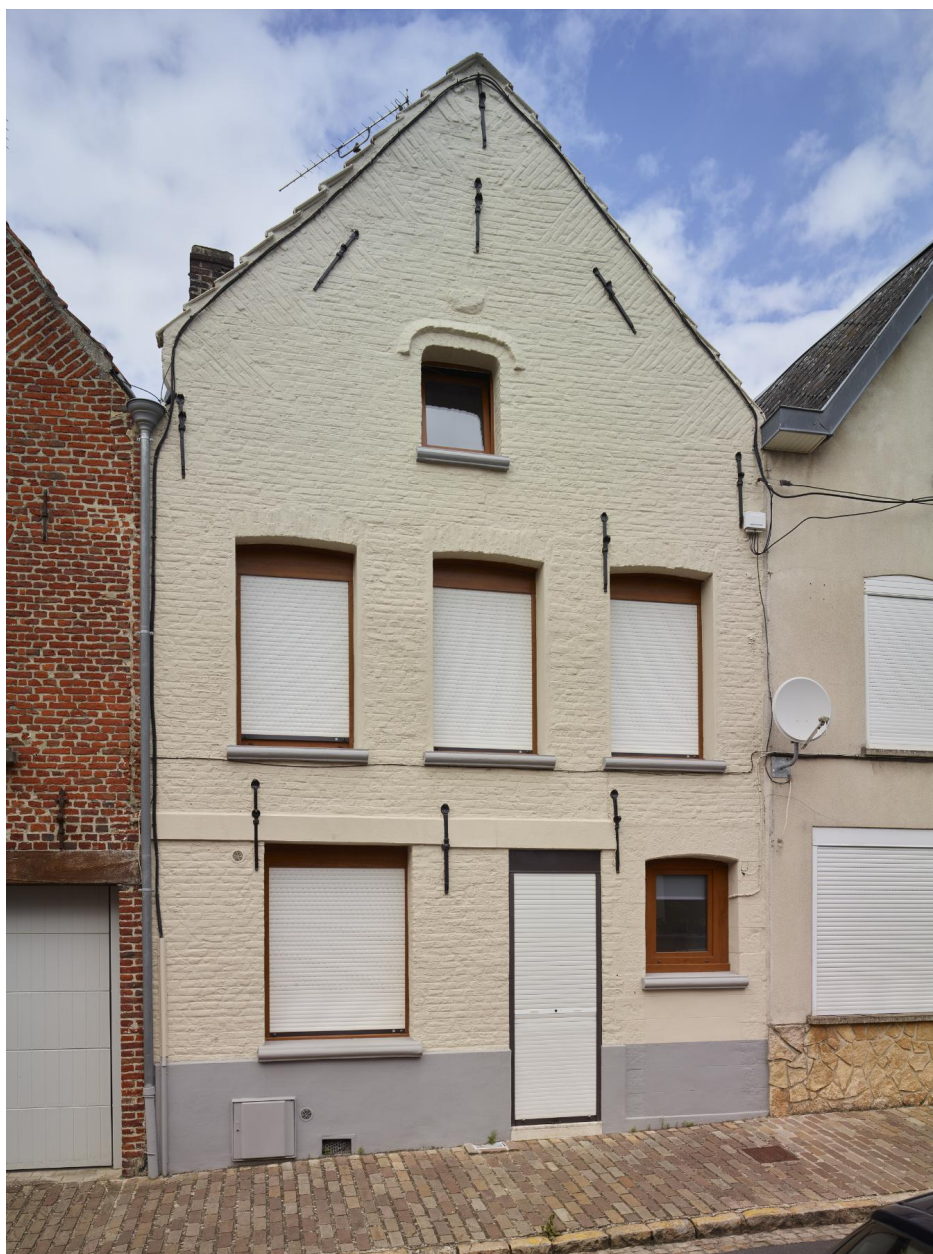
Détail de la façade de la maison  
- 28, rue Saint-François.  
Phot. Pierre Thibaut  
IVR32\_20245900388NUCA

Détail de la façade de la maison - 28, rue Saint-François.

Les façades sont consolidées par des fers d'ancrage en forme de tige lancéolée (n°28) ou fleurdelysée (n°30) dont le nœud central est décoré d'une feuille. Le bas de la tige est orné de deux baguettes encadrant un X.

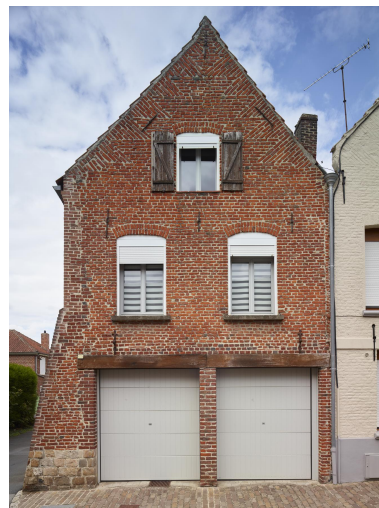
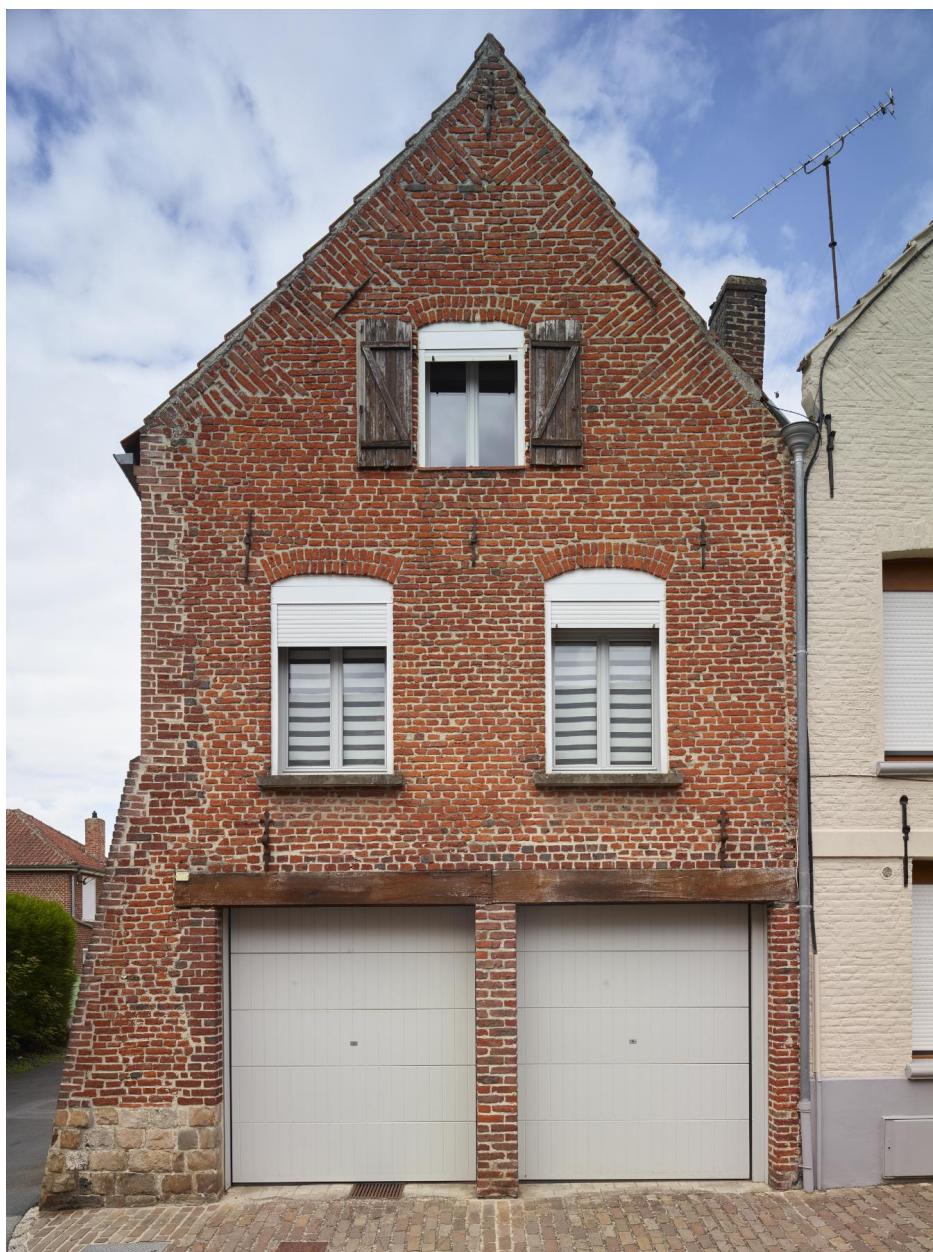
Détail de la façade de la maison  
- 30, rue Saint-François.  
Phot. Pierre Thibaut  
IVR32\_20245900387NUCA

Détail de la façade de la maison - 30, rue Saint-François.
