Hauts-de-France, Somme Quend le Colombier 2 voie communale de Monchaux à Froise

Ferme

Numéro de dossier : IA80007817 Date de l'enquête initiale : 2004 Date(s) de rédaction : 2004

Cadre de l'étude : inventaire préliminaire arrière-pays maritime picard

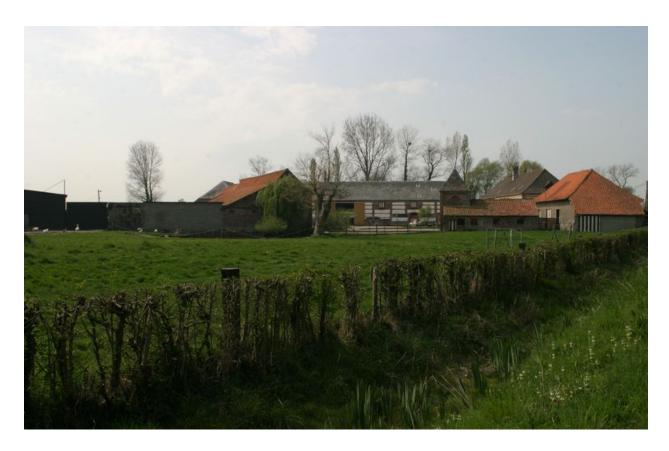
IVR22_20078000194NUC2A

Vue d'ensemble depuis l'est.

Exploitation agricole toujours en activité, l'ensemble regroupe des bâtiments organisés autour d'une cour, sur trois de ses côtés.

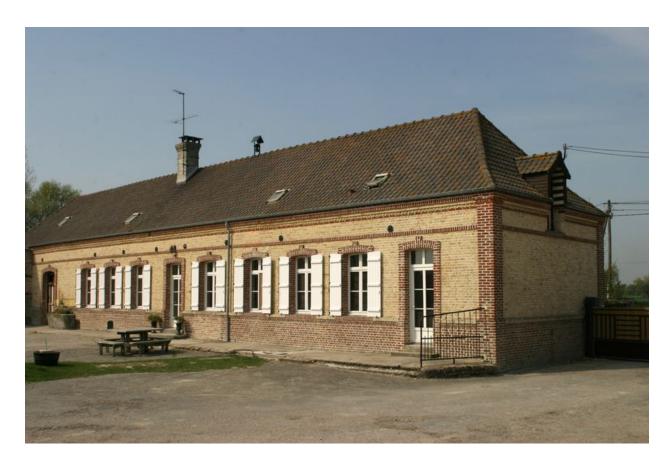
IVR22_20078000192NUC2A

Vue postérieure du logis daté de 1892.

Le logis porte aujourd'hui par fers d'ancrage la date de 1892 et l'étable, celle de 1910.

Orienté au nord, le logis, parallèle à la route, est composé de briques jaunes en gros oeuvre et rouges au pourtour des ouvertures ainsi qu'au solin, formant ainsi un jeu de couleur. Long de neuf travées, il se compose d'un rez-de-chaussée abritant une cave, et d'un comble à surcroît. Le toit à longs pans et croupe est couvert en tuile. A l'avant du logis, un petit espace vert enclos par un mur de brique comporte une petite entrée (matérialisée par des piliers carrés surmontés de chaperons), créant un espace d'accueil pour les visiteurs.

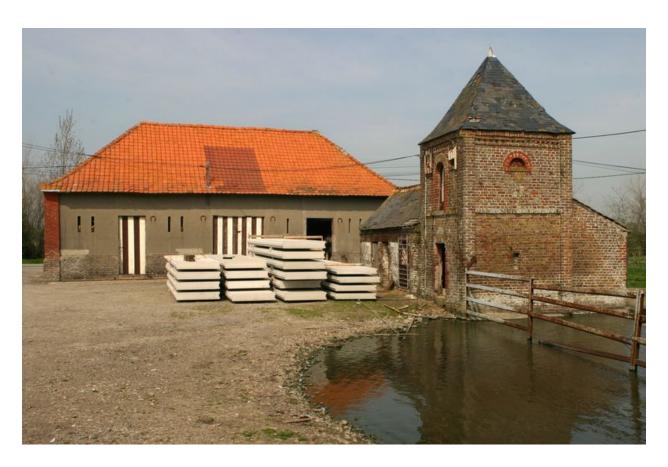
IVR22_20078000193NUC2A

Etables et pigeonnier occupant le côté oriental de la cour.

Au nord-est, le long de la rue, se situe une étable en brique dont le pignon occidental est percé d'ouvertures semi-circulaires. Le mur gouttereau sud (sur cour) est ajouré de trois portes et d'aérations verticales. Le toit à longs pans et croupe couvert en pannes se poursuit au nord afin de créer une extension. Le mur gouttereau de ce côté a été en partie refait en parpaing. Là aussi, le bâtiment a fait l'objet d'une recherche décorative, puisque les briques rouges ont été utilisées aux éléments structurants (chaînes d'angle) alors que des briques plus cuites constituent le gros oeuvre.

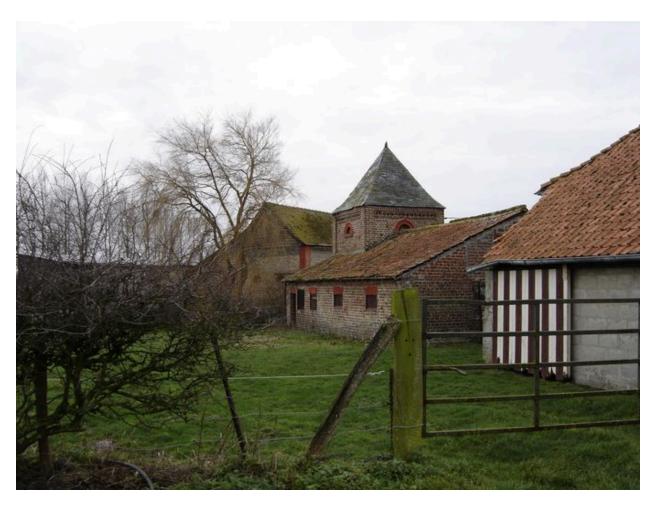
IVR22_20058001369NUCA

Vue postérieure du bâtiment comportant un pigeonnier (face est des bâtiments bordant le côté oriental de la cour).

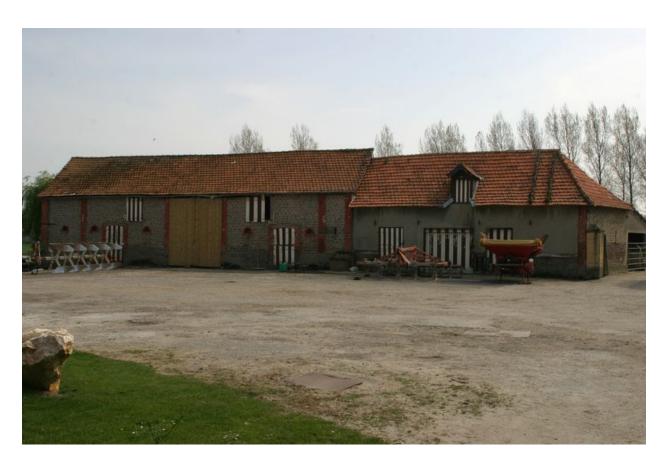
IVR22_20078000190NUC2A

Vue de la grange et étables de 1910 placées au sud de la cour.

Au sud-ouest de la cour se situe un premier bâtiment tenant lieu d'étable. Composé d'une structure en pans de bois hourdée au torchis et d'un solin en brique, il est long de trois travées. Le comble à surcroît est percé d'une lucarne d'engrangement. Le toit à longs pans et croupe est couvert en pannes picardes. Dans son prolongement à l'est se situent d'autres étables surmontées d'un fenil, avec grange au centre, entièrement en brique cette fois. Le toit à longs pans est couvert en tuiles. Le côté oriental de la cour est bordé par un pigeonnier en brique de section carrée avec toiture en pavillon recouverte d'ardoises, dont la base est occupée par le poulailler. Dans son prolongement, les porcheries, composées de trois compartiments, disposent d'une maçonnerie mixte de galets et de brique. La corniche est composée de briques disposées en opus spicatum. Une mare borde l'édifice au sud.

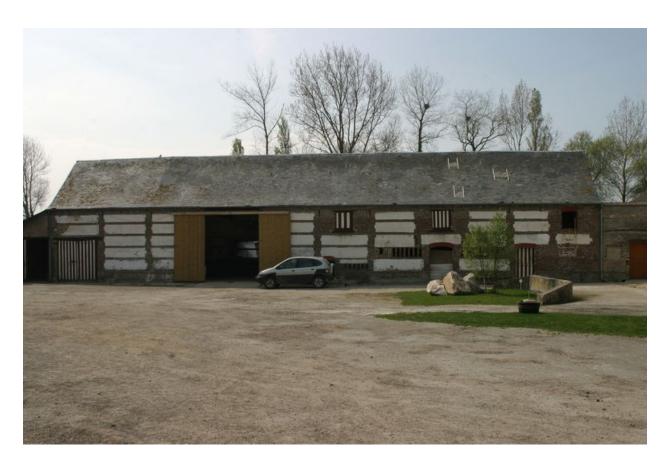
IVR22_20078000191NUC2A

Vue de la grange et des étables occupant le côté occidental de la cour.

Bordant le côté occidental de la cour, perpendiculaires au logis et accolées à ce dernier, se déploient les étables (au nord) augmentées d'un fenil, et la grange (au sud), partageant la même charpente. Ces deux parties se distinguent par les aérations qui les caractérisent : étroites et verticales pour les étables, porte occupant toute la hauteur du bâtiment pour la grange. L'édifice est entièrement composé de jambes harpées et bandeaux en brique avec remplissage de petits galets chaulés.

Le toit à longs pans est couvert en ardoise. Les briques de la corniche sont disposées en épi. Sur la face postérieure de la grange, perpendiculairement à celle-ci, se situe un petit bâtiment en brique couvert d'un toit à longs pans en ardoise, tenant lieu d'aire de battage.

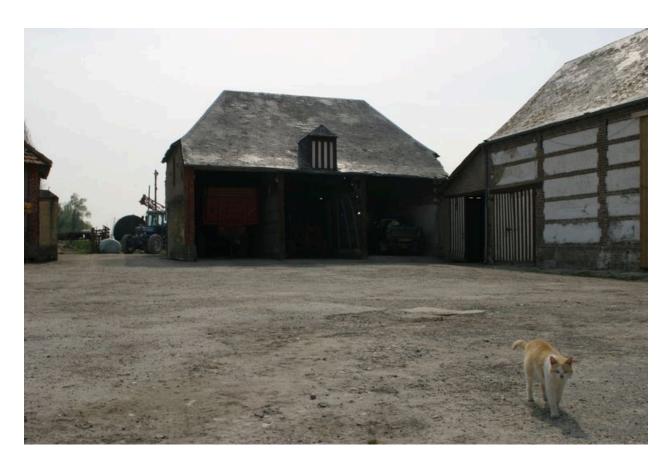
IVR22_20078006230NUCA

Vue de la charretterie située dans l'angle sud-ouest de la cour, aujourd'hui disparue.

D'après le propriétaire et les photos de repérage, le bâtiment situé au sud-ouest de la cour a disparu récemment. Il était composé d'un solin en brique, d'un premier niveau de maçonnerie mixte en brique et blocage de silex surmonté d'un second niveau de brique uniquement. Le toit longs pans et demi-croupe était couvert en ardoise. Divisé en trois compartiments, il servait de charretterie. Le comble, percé d'une lucarne, permettait l'engrangement.

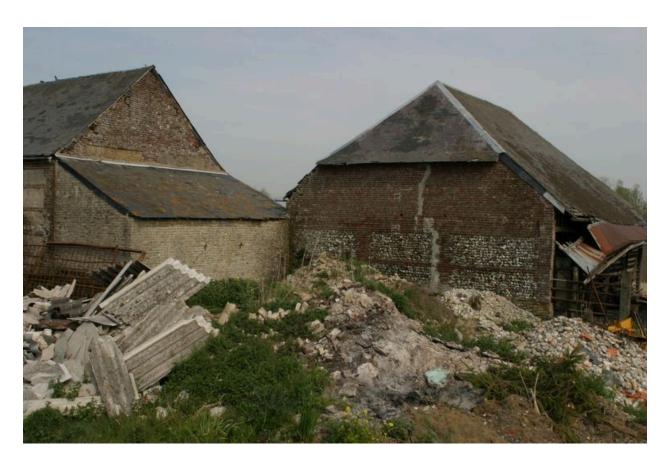
IVR22_20078006231NUCA

Vue postérieure de la charretterie.
