Hauts-de-France, Somme
Quend
le Colombier
2 voie communale de Monchaux à Froise

Ferme

Numéro de dossier : IA80007817
Date de l'enquête initiale : 2004
Date(s) de rédaction : 2004
Cadre de l'étude : inventaire préliminaire arrière-pays maritime picard
Degré d'étude : étudié

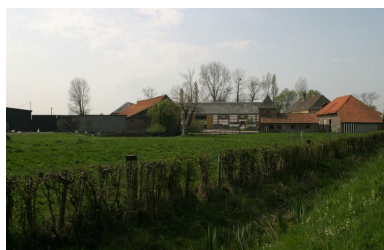
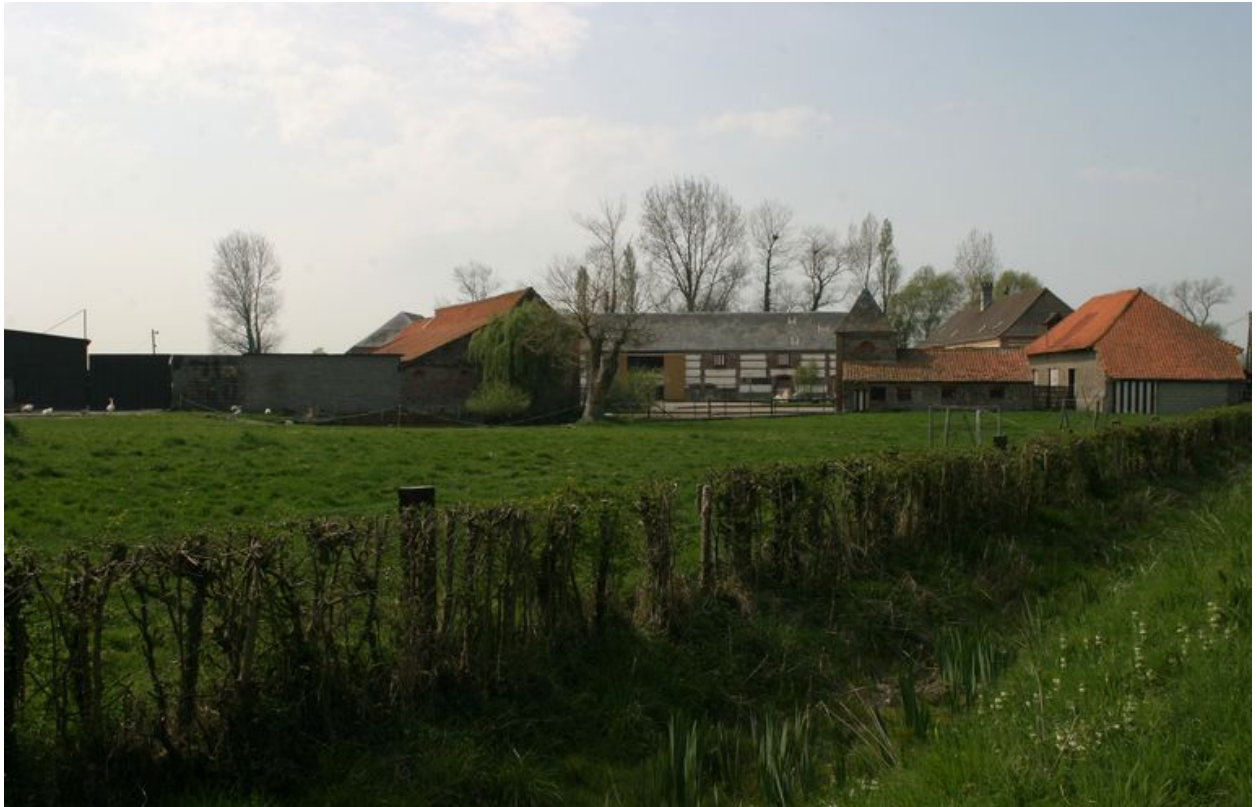
Vue d'ensemble depuis l'est.
Phot. Irwin Leullier
IVR22_20078000194NUC2A

Vue d'ensemble depuis l'est.

Exploitation agricole toujours en activité, l'ensemble regroupe des bâtiments organisés autour d'une cour, sur trois de ses côtés.

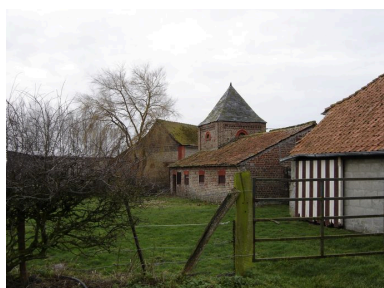
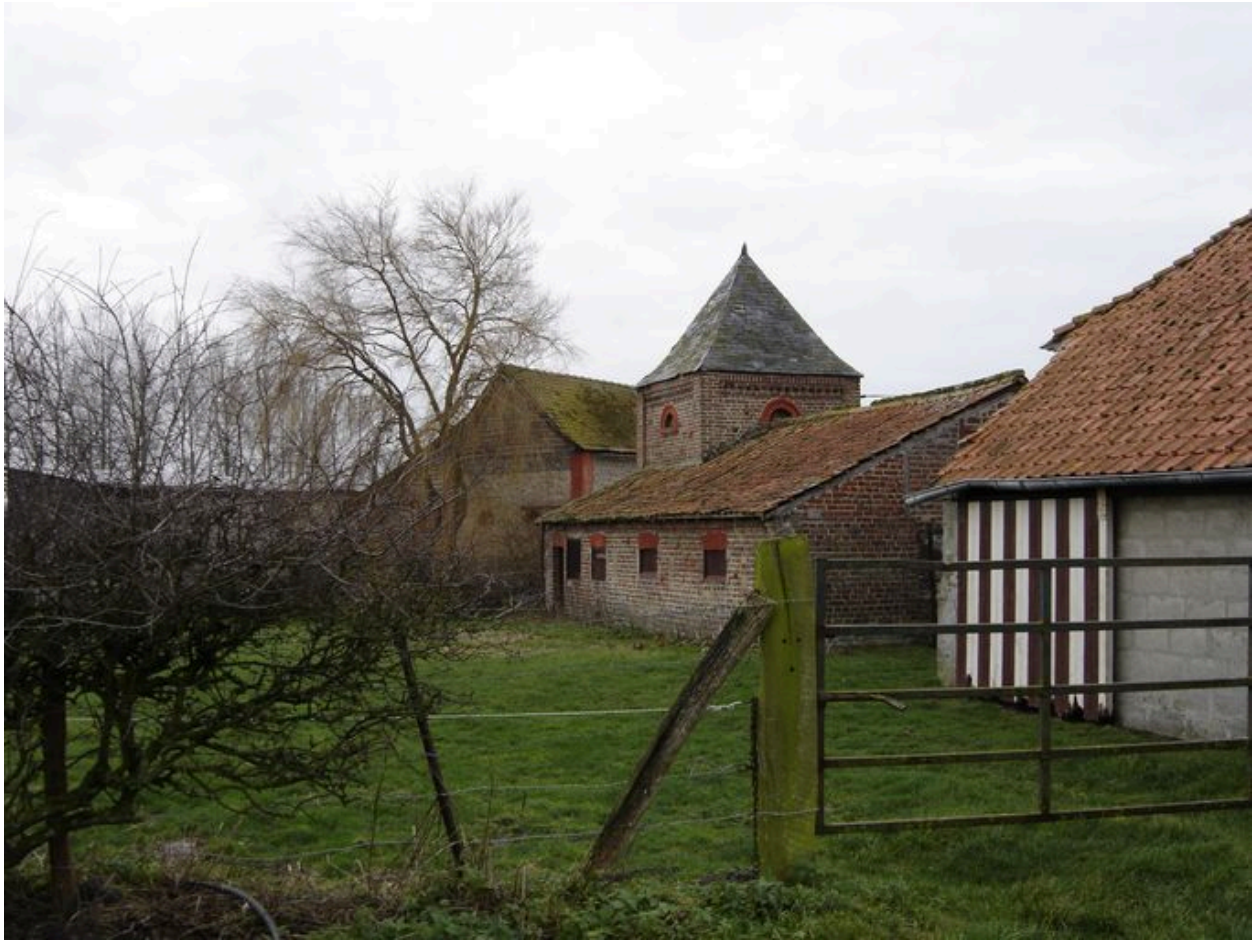
Vue postérieure du bâtiment
comportant un pigeonnier
(face est des bâtiments bordant
le côté oriental de la cour).
Phot. Catherine Fourmond
IVR22_20058001369NUCA

Vue postérieure du bâtiment comportant un pigeonnier (face est des bâtiments bordant le côté oriental de la cour).

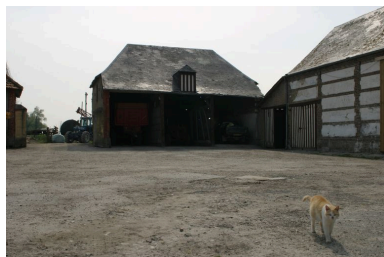
Vue de la charretterie située dans l'angle sud-ouest de la cour, aujourd'hui disparue.
Phot. Inès Guérin
IVR22_20078006230NUCA

Vue de la charretterie située dans l'angle sud-ouest de la cour, aujourd'hui disparue.

D'après le propriétaire et les photos de repérage, le bâtiment situé au sud-ouest de la cour a disparu récemment. Il était composé d'un solin en brique, d'un premier niveau de maçonnerie mixte en brique et blocage de silex surmonté d'un second niveau de brique uniquement. Le toit longs pans et demi-croupe était couvert en ardoise. Divisé en trois compartiments, il servait de charretterie. Le comble, percé d'une lucarne, permettait l'engrangement.

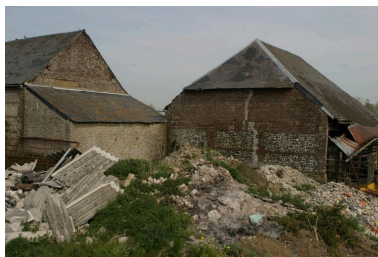
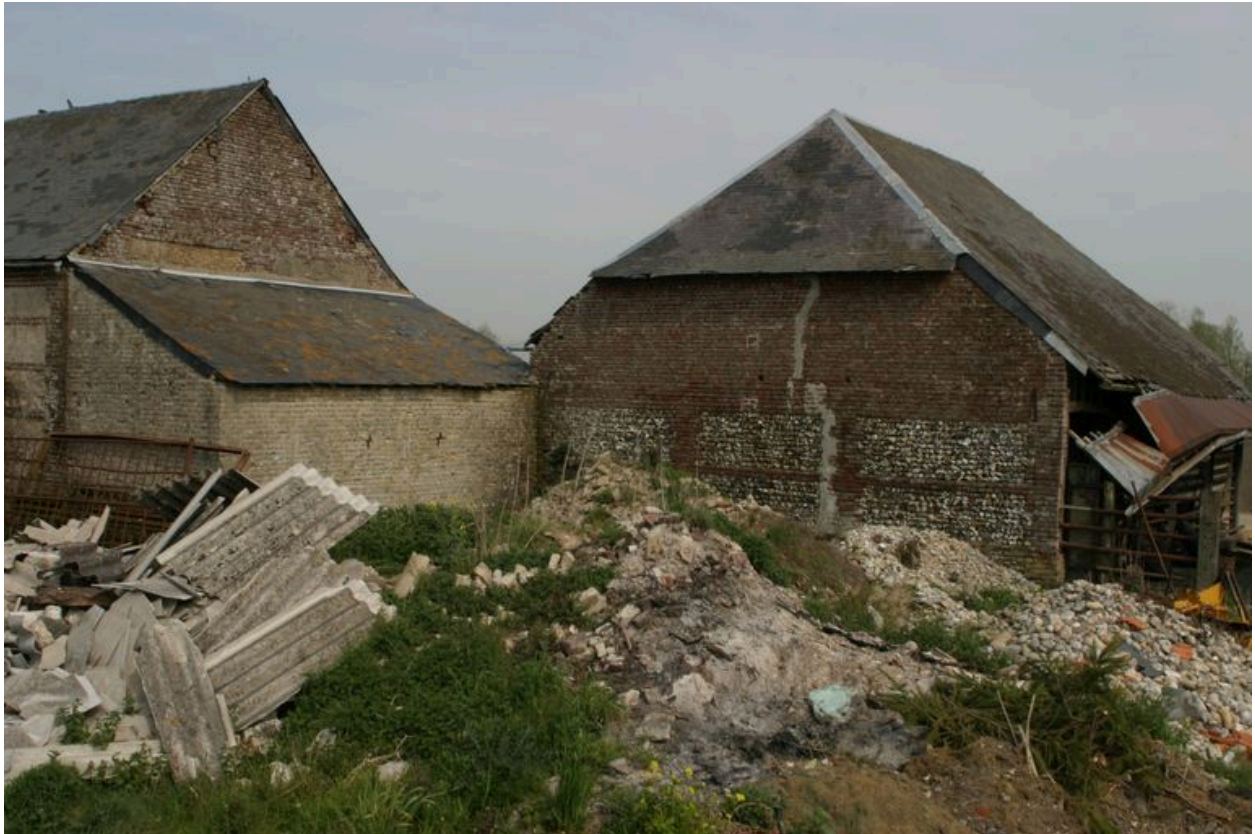
Vue postérieure de la charretterie.
Phot. Inès Guérin
IVR22_20078006231NUCA

Vue postérieure de la charretterie.

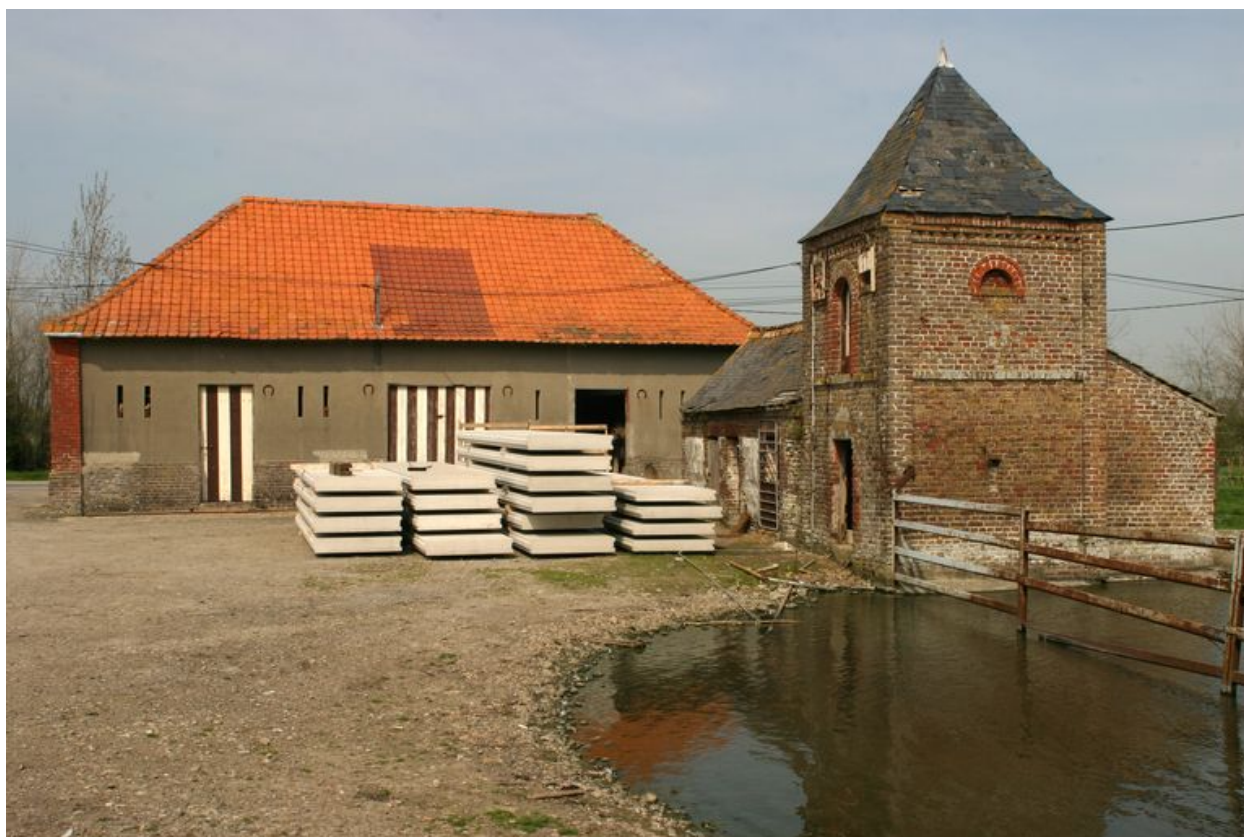
Etables et pigeonnier occupant
le côté oriental de la cour.
Phot. Irwin Leullier
IVR22_20078000193NUC2A

Etables et pigeonnier occupant le côté oriental de la cour.

Au nord-est, le long de la rue, se situe une étable en brique dont le pignon occidental est percé d'ouvertures semi-circulaires. Le mur gouttereau sud (sur cour) est ajouré de trois portes et d'aérations verticales. Le toit à longs pans et croupe couvert en pannes se poursuit au nord afin de créer une extension. Le mur gouttereau de ce côté a été en partie refait en parpaing. Là aussi, le bâtiment a fait l'objet d'une recherche décorative, puisque les briques rouges ont été utilisées aux éléments structurants (chaînes d'angle) alors que des briques plus cuites constituent le gros oeuvre.

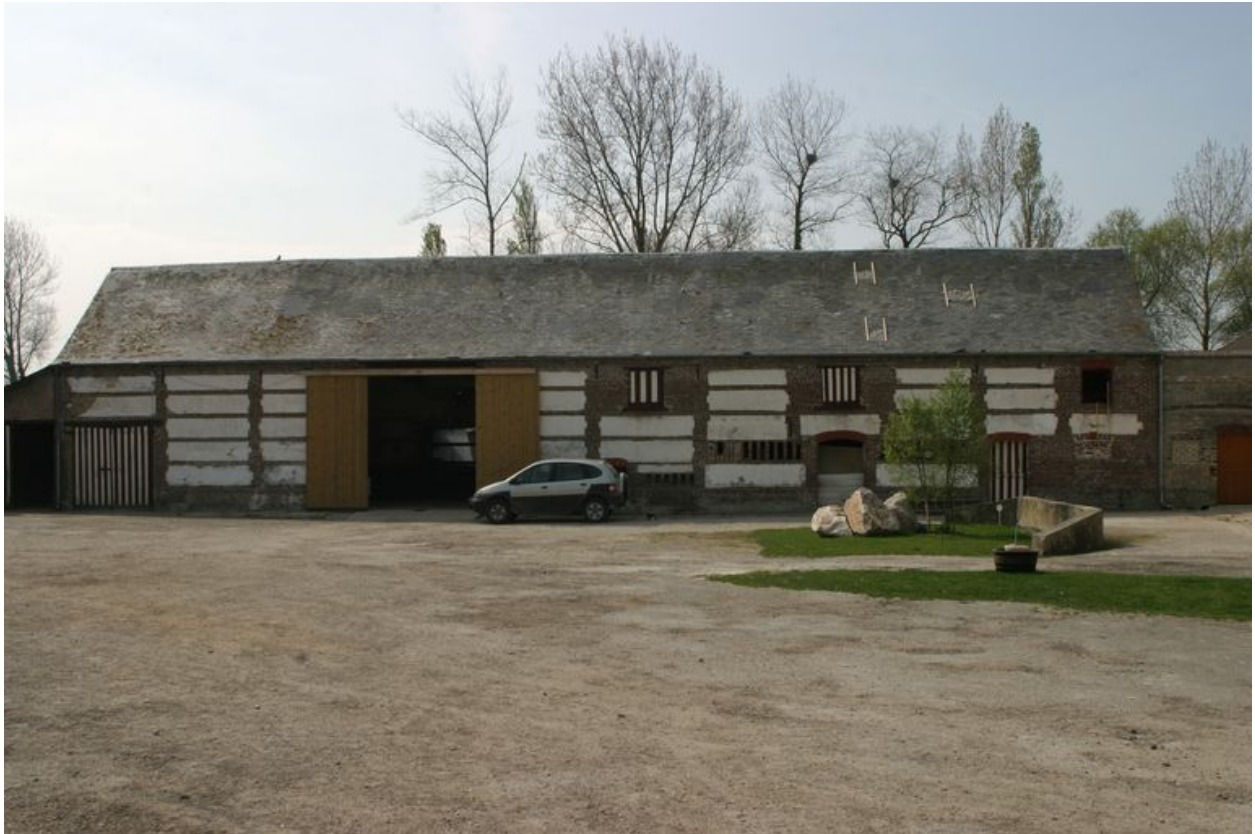
Vue de la grange et des étables
occupant le côté occidental de la cour.
Phot. Irwin Leullier
IVR22_20078000191NUC2A

Vue de la grange et des étables occupant le côté occidental de la cour.

Bordant le côté occidental de la cour, perpendiculaires au logis et accolées à ce dernier, se déploient les étables (au nord) augmentées d'un fenil, et la grange (au sud), partageant la même charpente. Ces deux parties se distinguent par les aérations qui les caractérisent : étroites et verticales pour les étables, porte occupant toute la hauteur du bâtiment pour la grange. L'édifice est entièrement composé de jambes harpées et bandeaux en brique avec remplissage de petits galets chaulés.

Le toit à longs pans est couvert en ardoise. Les briques de la corniche sont disposées en épi. Sur la face postérieure de la grange, perpendiculairement à celle-ci, se situe un petit bâtiment en brique couvert d'un toit à longs pans en ardoise, tenant lieu d'aire de battage.
