Hauts-de-France, Nord  
Ochtezeele  
1308 route de Saint-Omer

## Chaumière du Gelukhuys

Numéro de dossier : IA59005807  
Date de l'enquête initiale : 2025  
Date(s) de rédaction : 2025  
Cadre de l'étude : inventaire topographique canton de Cassel  
Degré d'étude : étudié

Dénomination : maison  
Précision sur la dénomination : chaumière  
Appellation : "Gelukhuys" (Maison du bonheur)  
Parties constituantes non étudiées : garage

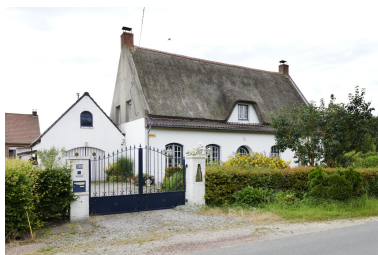
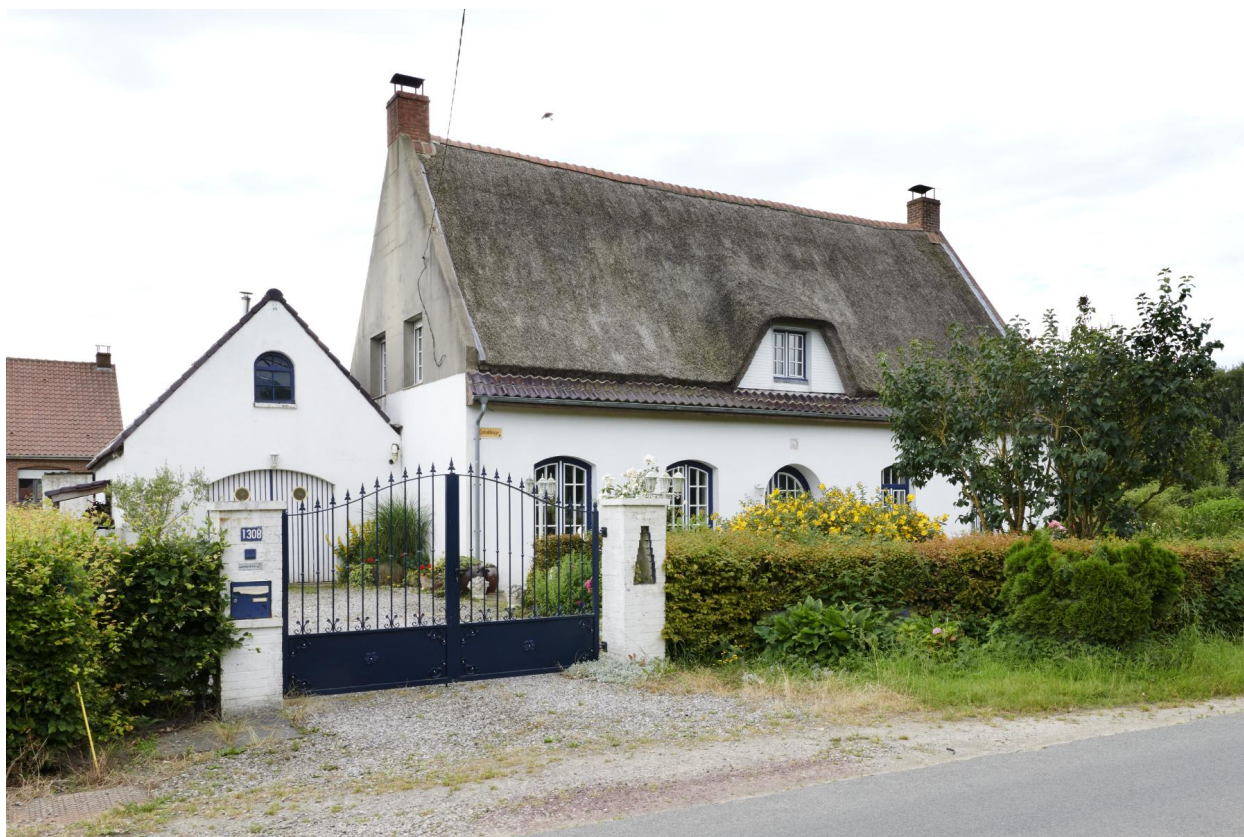
Façade principale et garage.  
Phot. Delphine Volto-Jourdan  
IVR32\_20245902568NUCA

Façade principale et garage.

La façade sud-est est rythmée par cinq travées régulières. Au centre, la porte d'entrée en plein cintre est encadrée de part et d'autre par deux paires de baies à arc surbaissé. Au-dessus de la porte, une pierre taillée est encastrée dans la maçonnerie et porte une inscription datée de 1610 (?), lisible ainsi : 1610 / IHS : J : C : / M : D : S : .

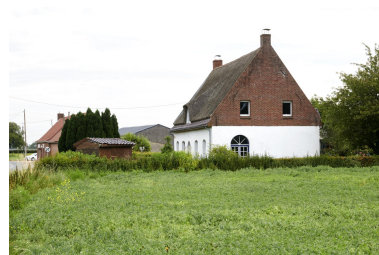
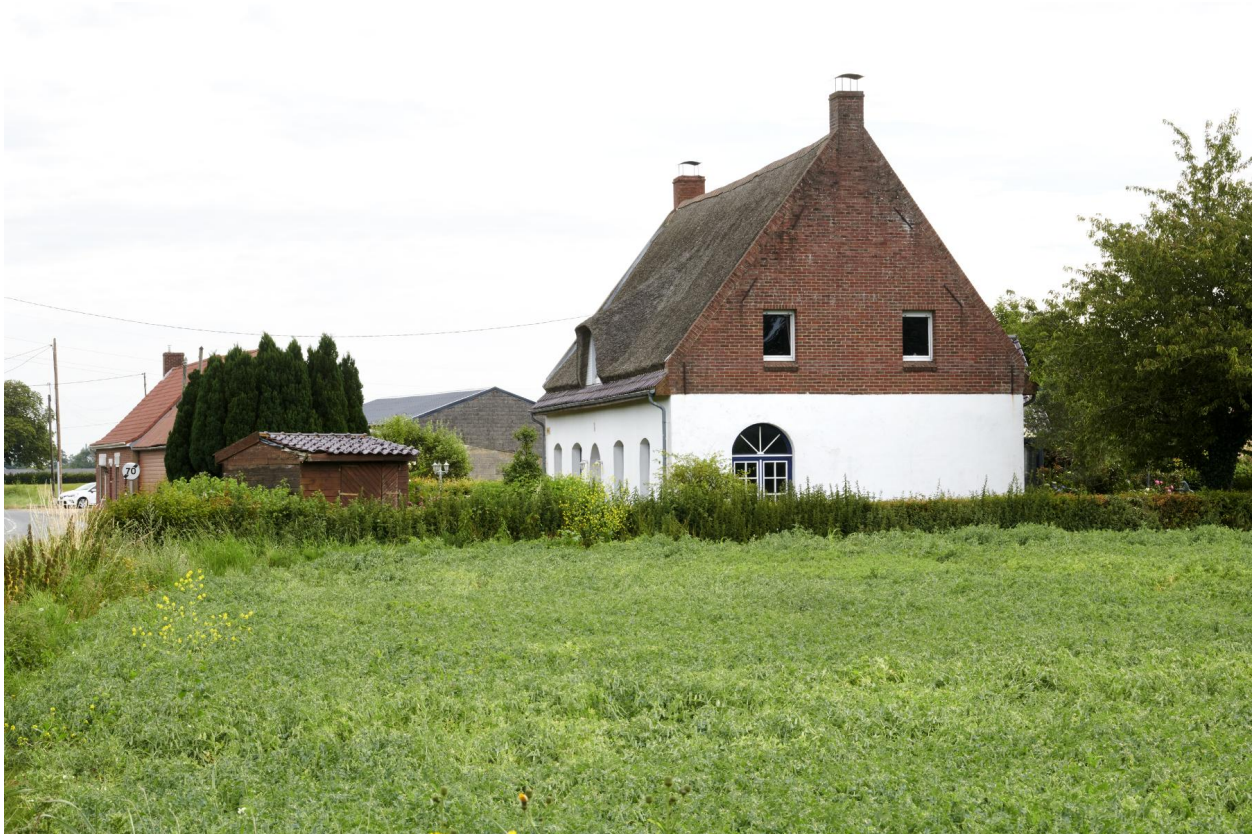
Pignon sud-ouest.  
Phot. Delphine Volto-Jourdan  
IVR32\_20245902570NUCA

Pignon sud-ouest.

Le pignon sud-ouest, laissé découvert, comporte deux petites baies carrées à l'étage qui ouvrent sur le comble. Il est partiellement enduit de ciment peint en blanc dans sa partie inférieure, tandis que la partie haute laisse apparaître la brique rouge.

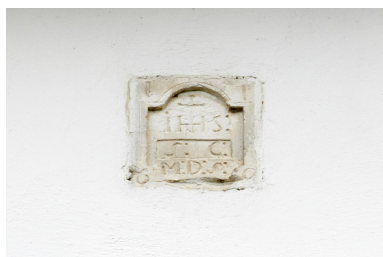
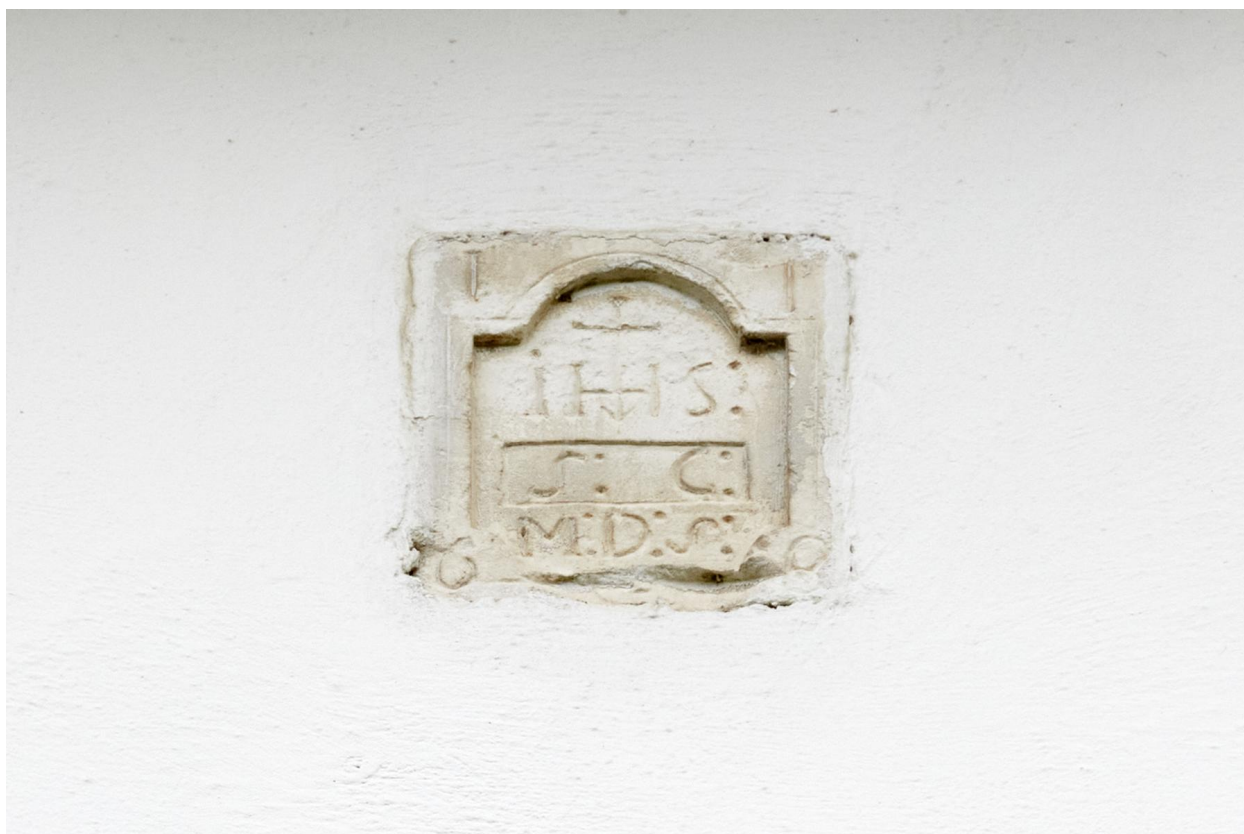
Détail de la date portée sur la façade principale : IHS [S: C:] M: D: S: .  
Phot. Delphine Volto-Jourdan  
IVR32\_20245902569NUCA

Détail de la date portée sur la façade principale : IHS [S: C:] M: D: S: .

La date exacte de construction de la chaumière n'est pas connue. La pierre insérée au-dessus de la porte, portant la date de 1610, pourrait être en réemploi ou témoigner de l'existence d'un bâtiment antérieur aujourd'hui disparu. Toutefois, le cadastre consulaire de 1805 semble confirmer la présence de cette construction dès le début du XIX<sup>e</sup> siècle.
