Hauts-de-France, Somme  
Ponthoile  
Romaine  
32 rue du Marais-de-Neuville

## Ancienne ferme

Numéro de dossier : IA80007869  
Date de l'enquête initiale : 2004  
Date(s) de rédaction : 2004  
Cadre de l'étude : inventaire préliminaire arrière-pays maritime picard  
Degré d'étude : étudié

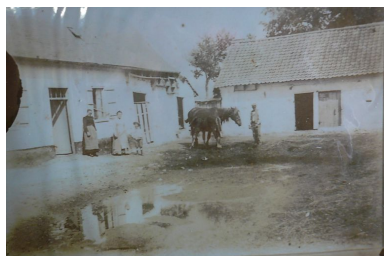
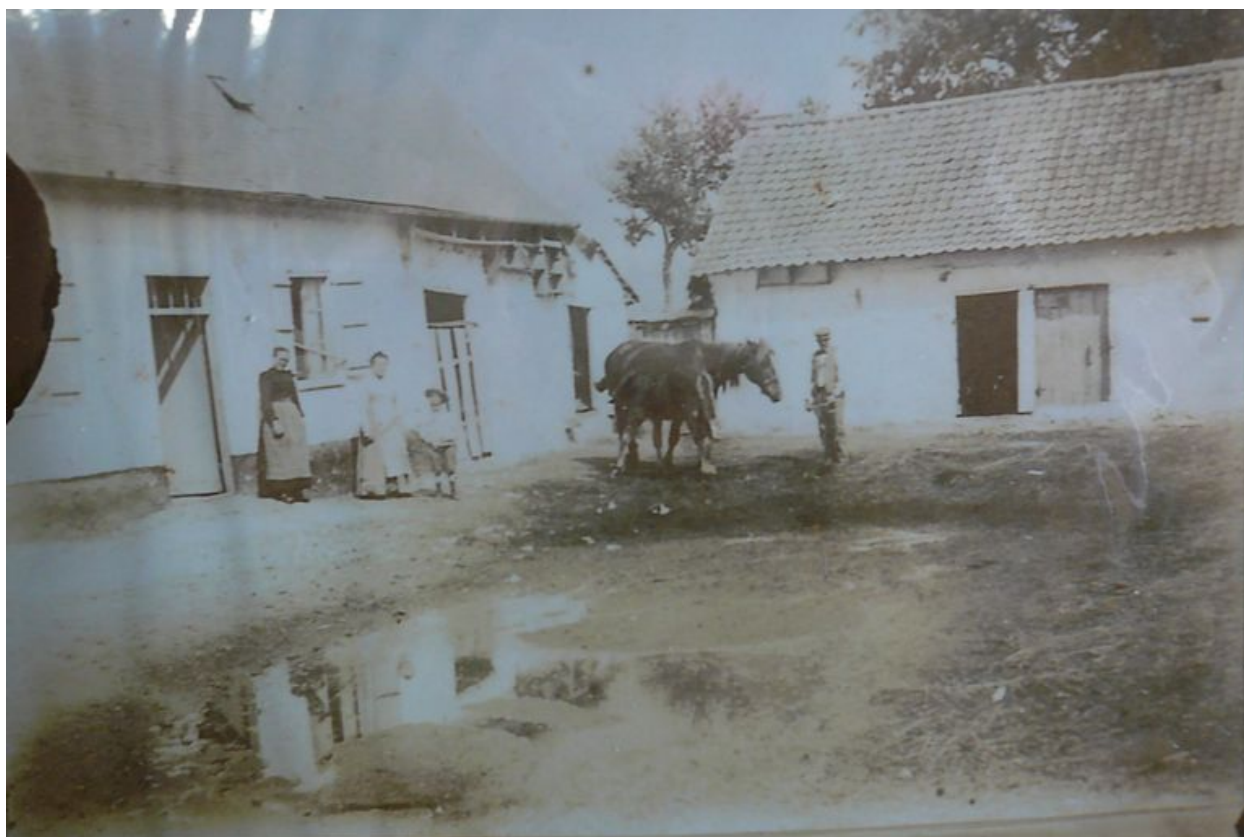
IVR22\_20078005647NUCAB

Vue d'une partie de la ferme  
au début du 20<sup>e</sup> siècle.

Vue d'une partie de la ferme au début du 20e siècle.

- Carte postale en noir et blanc, début du 20<sup>e</sup> siècle (collection particulière).

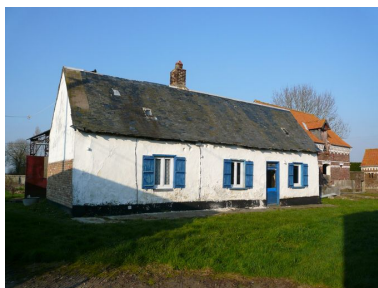
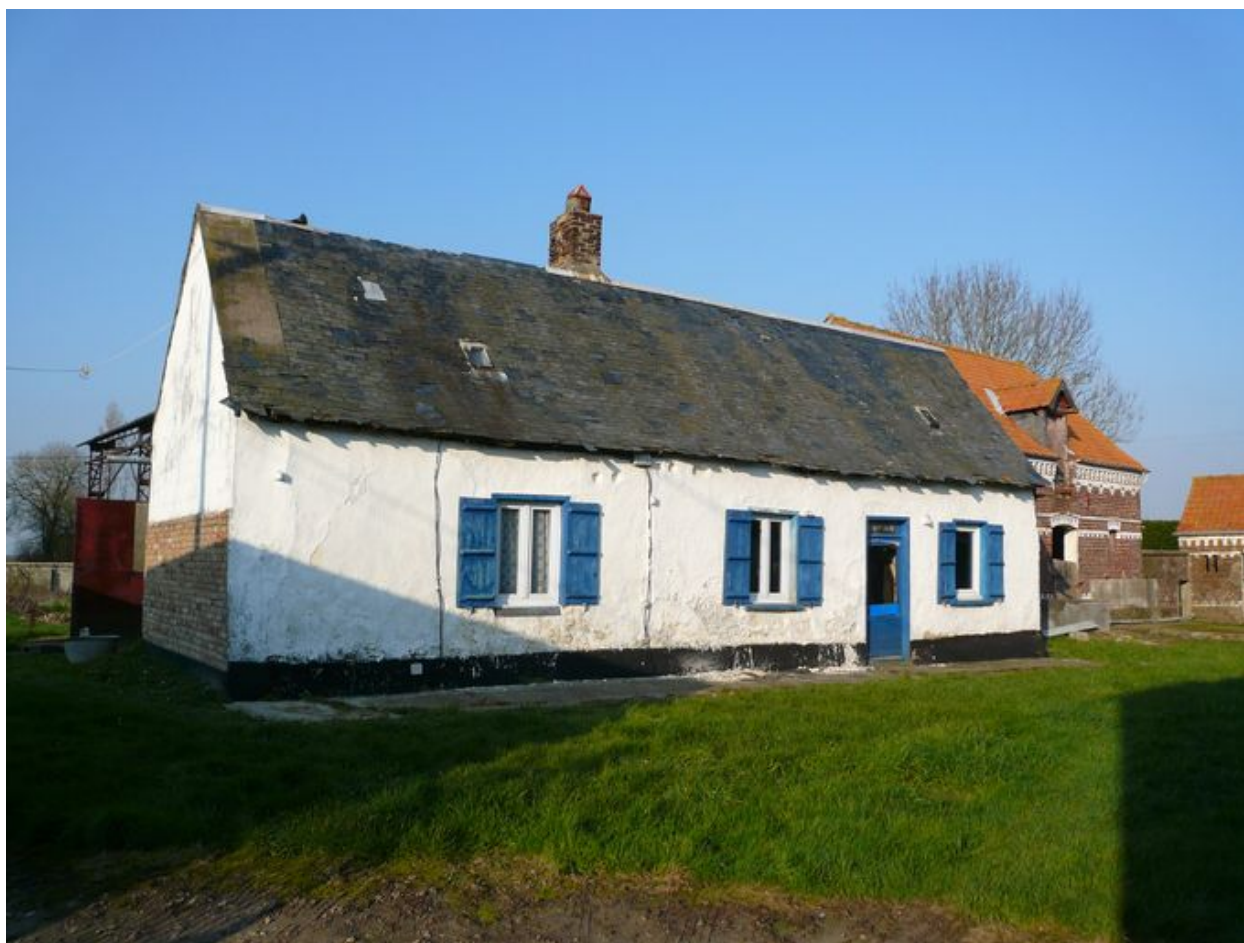
IVR22\_20078005535NUCA

Vue du logis.

Dans cette ferme au plan rectangulaire, le logis est situé au nord, perpendiculairement à la voie de circulation, en retrait de celle-ci, isolé des bâtiments agricoles. Long de trois travées, il est construit sur un lit de cailloux et est donc totalement dépourvu de fondations. Il dispose, pour lutter contre les remontées capillaires du sol, d'un solin bas composé d'un blocage de silex recouvert de goudron sur lequel est placée directement la sablière basse. Le pignon oriental, percé d'une fenêtre d'engrangement accessible par une échelle, est couvert d'un essentage de planches. L'habitation a conservé la disposition intérieure des pièces. Dans la salle commune (pièce dans laquelle le visiteur entre), la cheminée picarde est toujours en place, aujourd'hui munie d'un foyer de cheminée prussienne. Le conduit est composé de briques crues en argile. Les ouvertures (portes basses et fenêtres) sont encore in situ et relativement basses. Chaque fenêtre est accompagnée d'une tablette à l'intérieur de la maison. Un élément attire l'œil du visiteur : une baguette moulurée en bois située dans le prolongement de la cheminée tenant lieu de porte-couvert pour 16 éléments. A l'ouest de la maison se situe le plat-cul : cave semi-enterrée permettant la conservation des denrées alimentaires, notamment la jatte de viande de cochon et le beurre. Les porcheries occupent l'ouest de la cour, le long de la rue. En brique, elles sont composées de quatre boxes et d'une pièce pour la cuisson des aliments au nord, avec cheminée. Les écuries sont placées directement à l'est du logis. Entièrement en brique, elles disposent d'une porte et de deux ouvertures hautes, surmontées d'une lucarne à fenêtre pendante pour l'engrangement. Le plafond, de 8 mètres de large, est composé de rails de chemin de fer (ce qui explique sa largeur atypique) et d'escarbilles. Les étables, également en brique, sont à l'est de la cour. Composées de cinq boxes, elles sont surmontées d'un pigeonnier à huit pans. Au sud, se situent encore d'autres étables, toujours en brique.

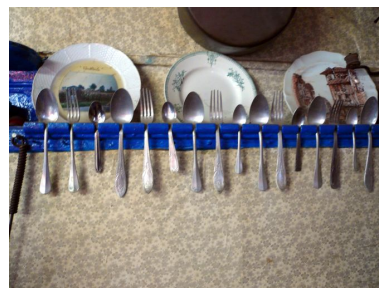
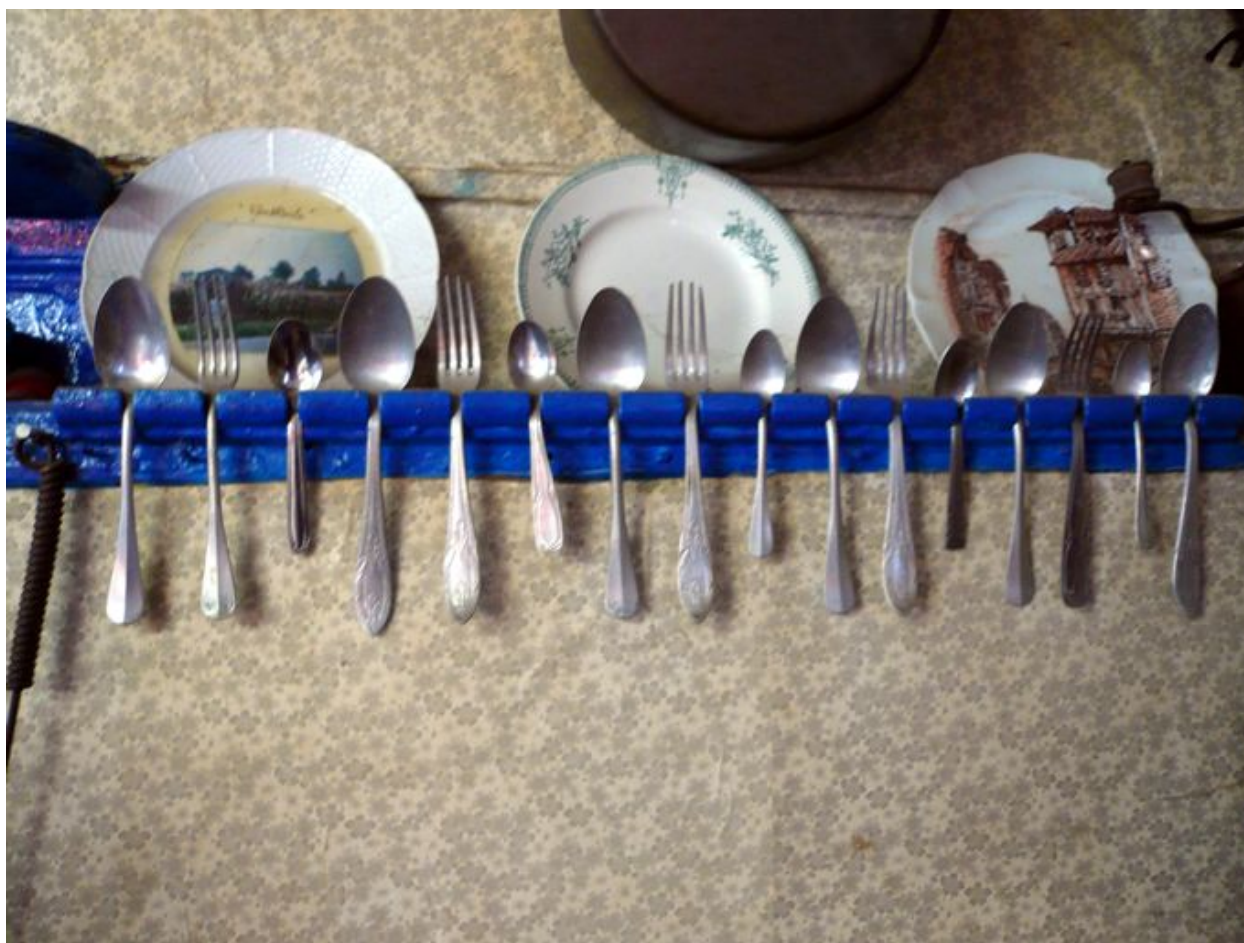
IVR22\_20078005538NUCA

Système de rangements des  
couverts près de la cheminée.

Système de rangements des couverts près de la cheminée.

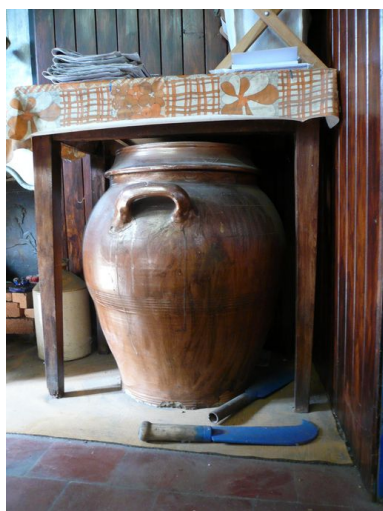
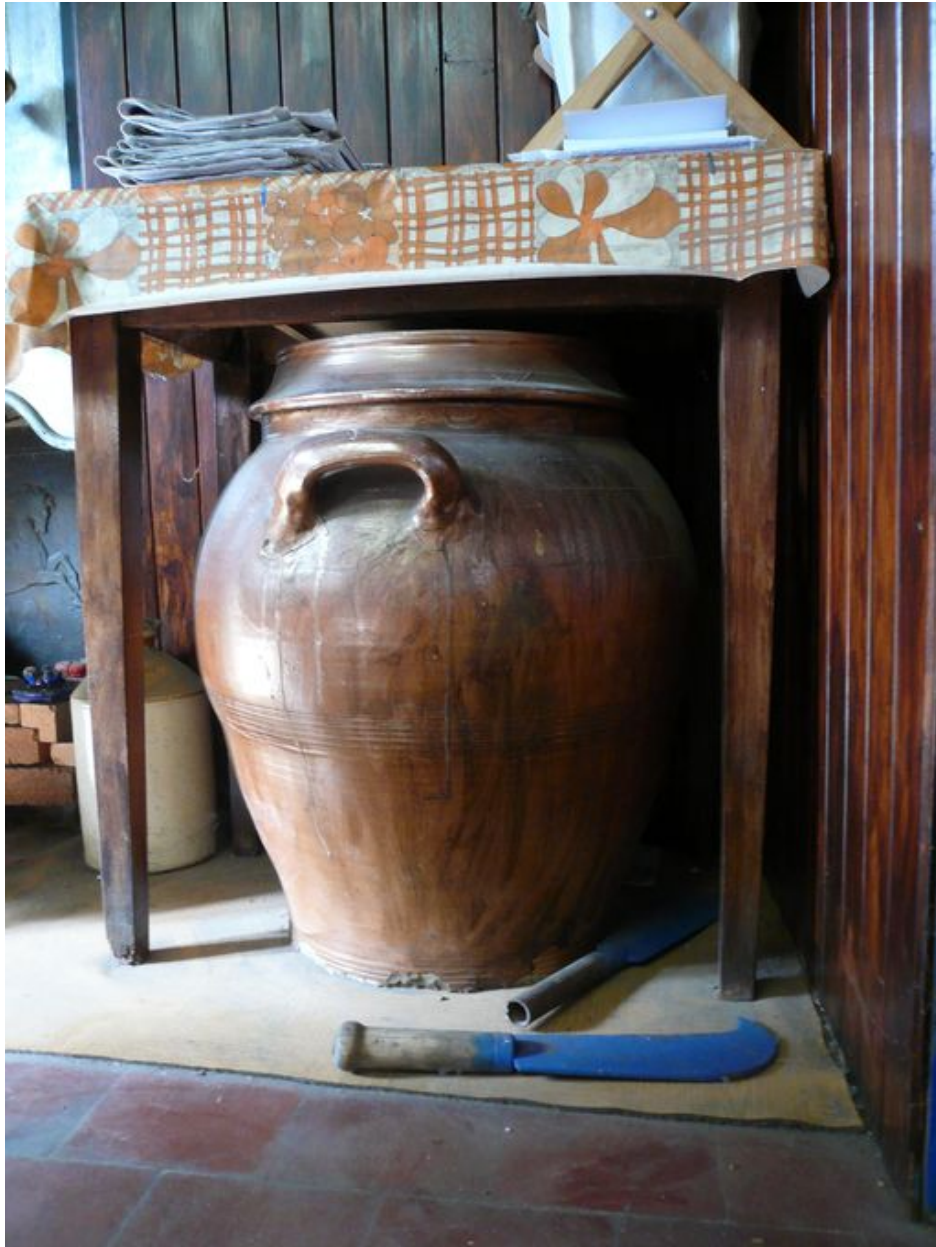
IVR22\_20078005539NUCA

Vue du saloir en grès dans lequel  
on conservait la viande de porc.

Vue du saloir en grès dans lequel on conservait la viande de porc.

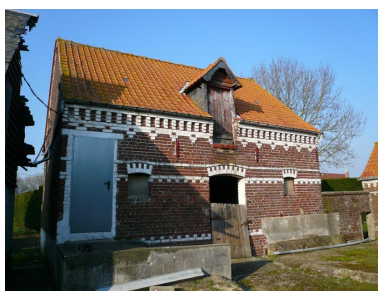
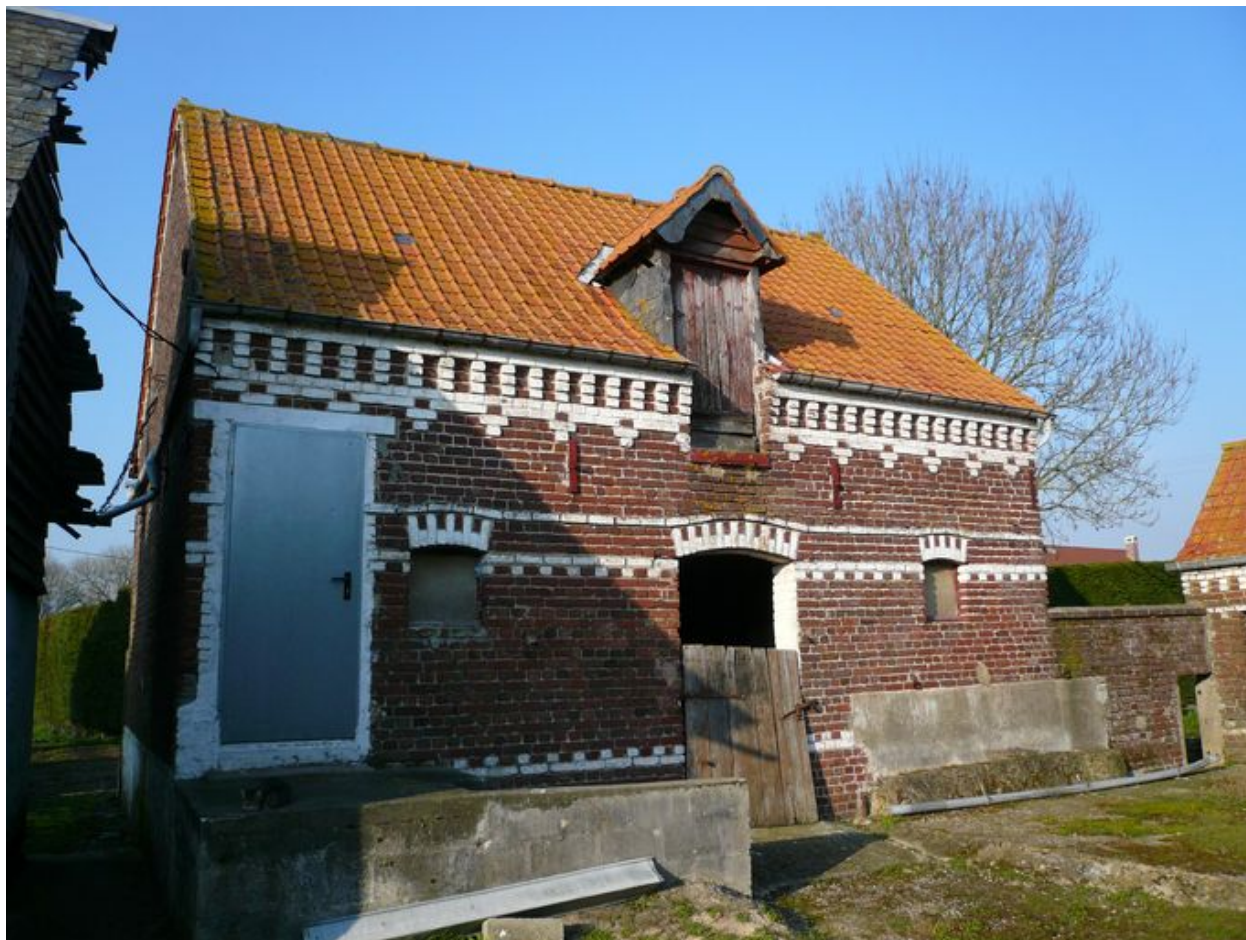
IVR22\_20078005540NUCA

Vue de l'écurie.

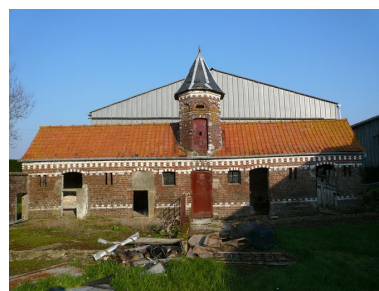
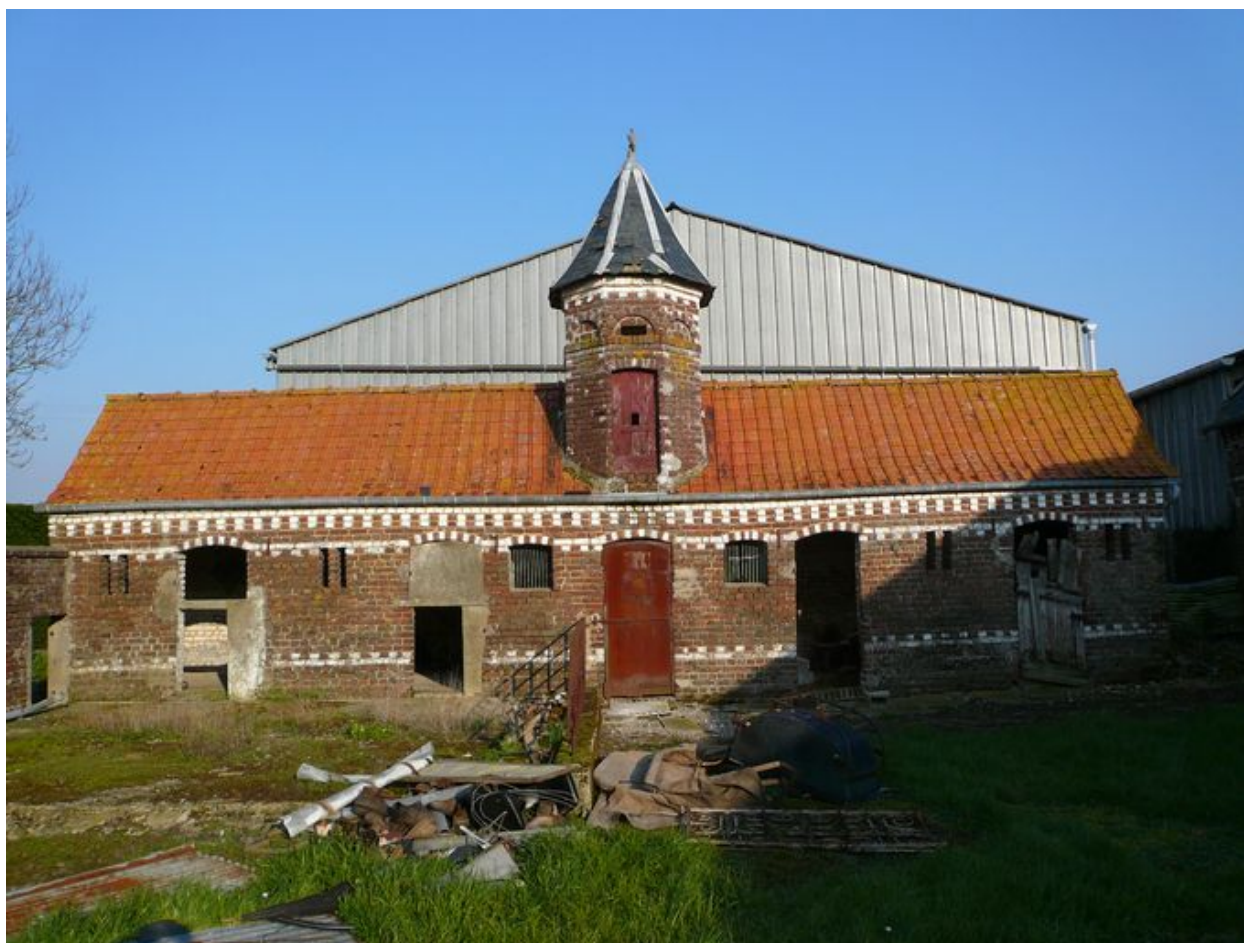
IVR22\_20078005541NUCA

Vue des étables surmontées  
d'un pigeonnier.

Vue des étables surmontées d'un pigeonnier.

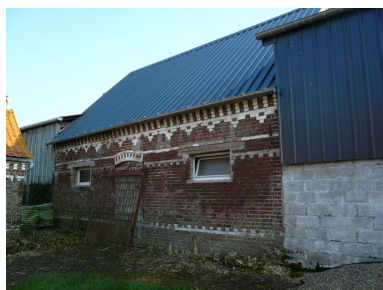
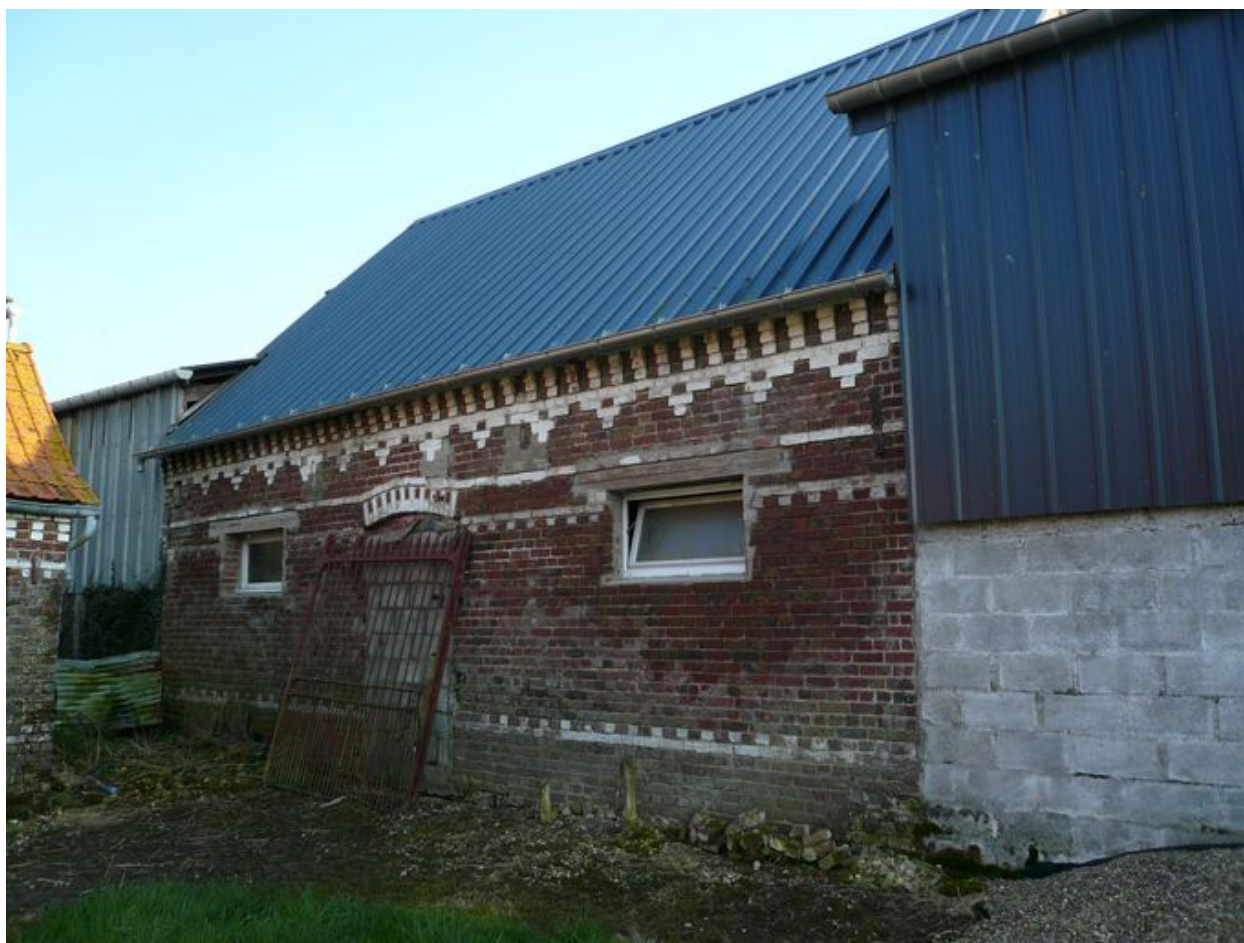
IVR22\_20078005543NUCA

Vue de la seconde étable.

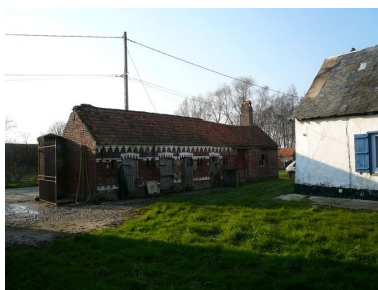
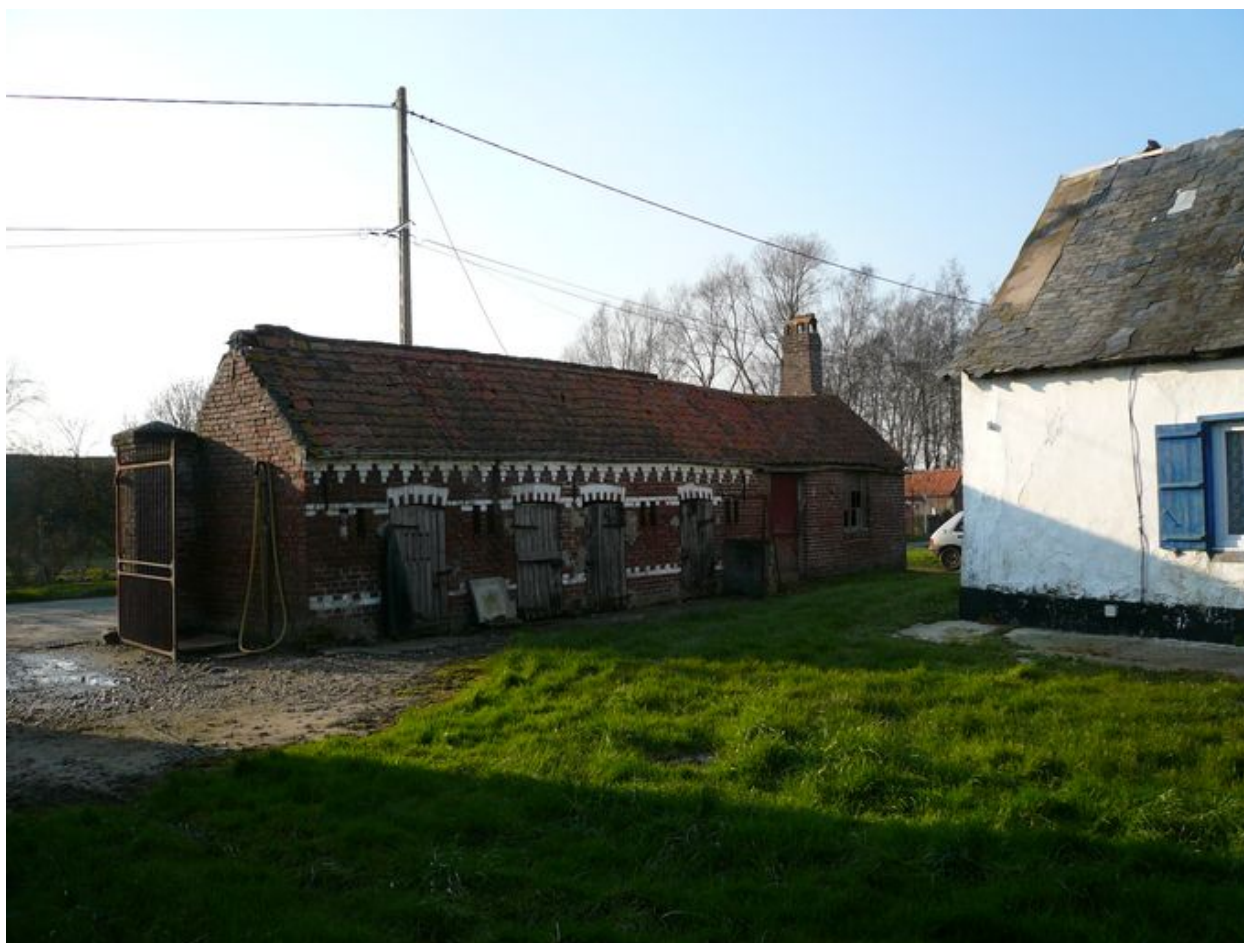
IVR22\_20078005542NUCA

Vue des étables à  
cochons le long de la rue.

Vue des étables à cochons le long de la rue.
