# L'habitat du village d'Oroër

Numéro de dossier : IA60005303 Date de l'enquête initiale : 2020 Date(s) de rédaction : 2020, 2022

Cadre de l'étude : inventaire topographique Communauté de communes Oise Picarde

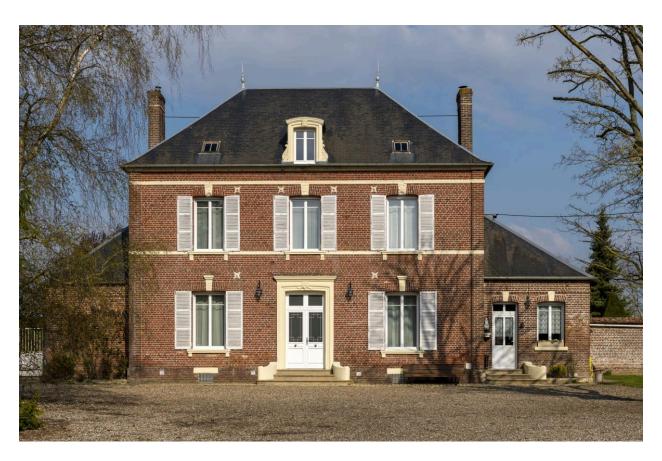
Logis d'une ancienne ferme, n°5 rue de l'Église, vue depuis l'est.

Beauvais. Ce matériau est déjà généralisé dans la première moitié du 19<sup>e</sup> siècle comme l'illustre l'exemple de l'ancienne ferme au n°2 rue Claude (ill.), visible sur le cadastre napoléonien. Le pignon occidental est remarquable par son appareil mixte de moellon de silex et de brique disposés aux chaînages d'angles et au centre du pignon pour le renforcer. Les rampants du toit sont soulignés par des lames de couteaux picards, mise en œuvre typique de la région, en forme d'escalier, constituée de briques posées en biais. Les imposants logements des n°8, 12bis (ill.) chemin Brunehaut ainsi que le logis de l'ancienne ferme (prenant la forme d'une maison de notable) au n°5 (ill.) rue de l'Eglise datent de la seconde moitié du 19<sup>e</sup> siècle.

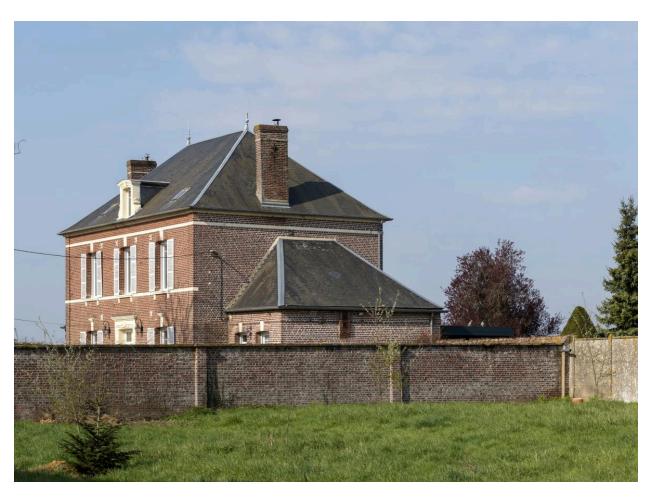
Logis d'une ancienne ferme, n°5 rue de l'Église, vue depuis le nord-est.

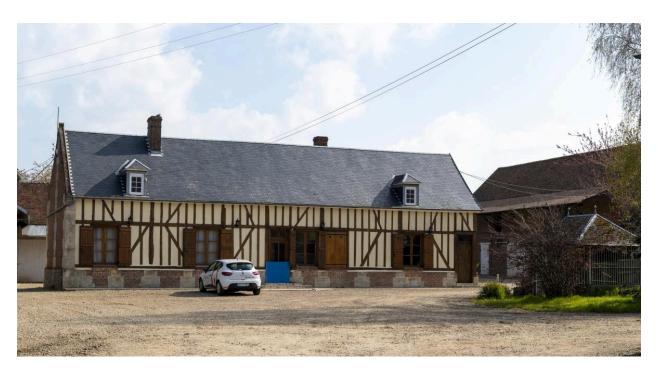
Logis de ferme,  $n^{\circ}1$  rue Claude, vue depuis le sud-ouest.

Enfin, la troisième catégorie renvoie aux grosses exploitations agricoles qui se développent dans la seconde moitié du 19<sup>e</sup> siècle et la première moitié du 20<sup>e</sup> siècle, profitant de l'exode rural pour s'agrandir et se reconstruire. Plusieurs exemples sont observables sur le territoire communal. À Oroër, le n°5 rue de l'Église (ill.) est une ancienne exploitation agricole dont les riches propriétaires ont fait construire un imposant logis en brique en 1856. Il est toujours en place. La grange d'origine se trouvait en face du logis, alignée sur la rue. Elle a été déplacée un peu plus à droite de l'habitation dans les années 1950. Autre exemple, la ferme située au n°1 rue Claude (ill.) est un remarquable spécimen de ce type d'habitat. Le logis, au centre de la cour, est entouré de bâtiments d'exploitations distribués le long des quatre côtés de la vaste parcelle

habitée. Leurs entrées sont ouvertes sur la cour. La grange, dont la façade alignée sur la rue Claude, porte la date de 1914. Les étables et bergeries sont situées le long de la rue de l'Église. Elles sont surmontées d'un fenil percé de portes à engranger. Dans leur prolongement se trouvent d'autres édifices, peut-être les soues à cochons, les écuries, les chevaux étant le principal moyen de traction des instruments agricoles.

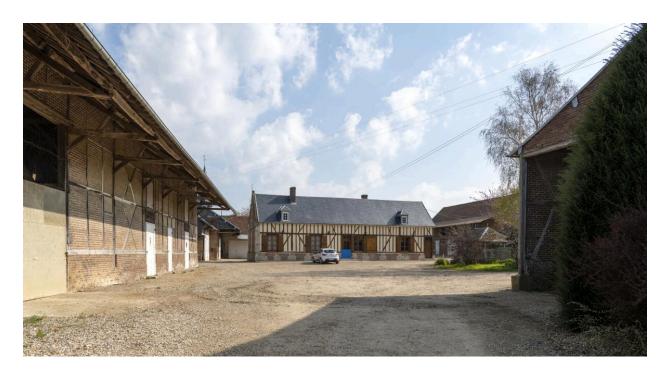
Logie et anciennes étables,  $n^{\circ}1$  rue Claude, vue depuis le sud-ouest.

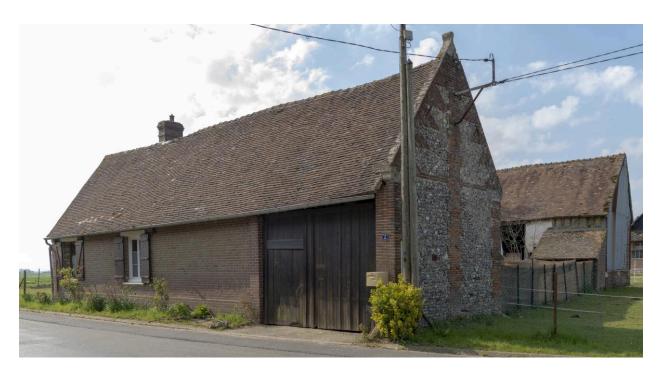
Ancienne ferme,  $n^{\circ}2$  rue Claude, vue depuis le nord-ouest.

les recensements de population du 19<sup>e</sup> siècle. Plusieurs fermes de ce type, identifiables sur le cadastre napoléonien sont encore présents aujourd'hui comme le n°2, le logis au n°3bis (les bâtiments agricoles ont disparu) du chemin Brunehaut, ainsi que le n°2 rue Claude (ill.). Pour ce dernier exemple, l'exploitation est presque conservée dans son intégralité. Le logis, prolongé par une imposante porte charretière, est aligné sur la rue. En fond de cour se dresse une grange, témoin de l'ancienne activité d'un petit cultivateur propriétaire.

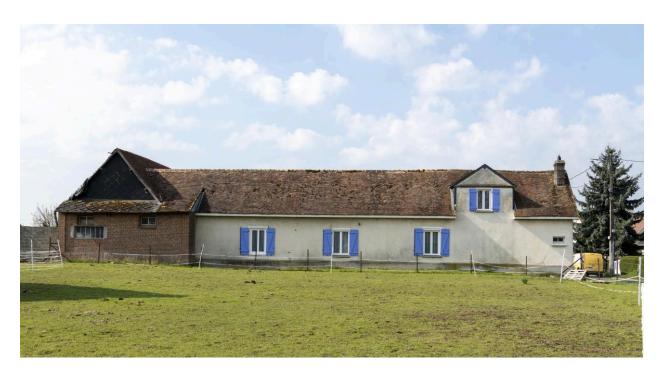
Logis d'une ancienne ferme, n°3 chemin Brunehaut, vue depuis le nord.
