Hauts-de-France, Oise
Oroër

L'habitat du village d'Oroër

Numéro de dossier : IA60005303

Cadre de l'étude : inventaire topographique Communauté de communes Oise Picarde

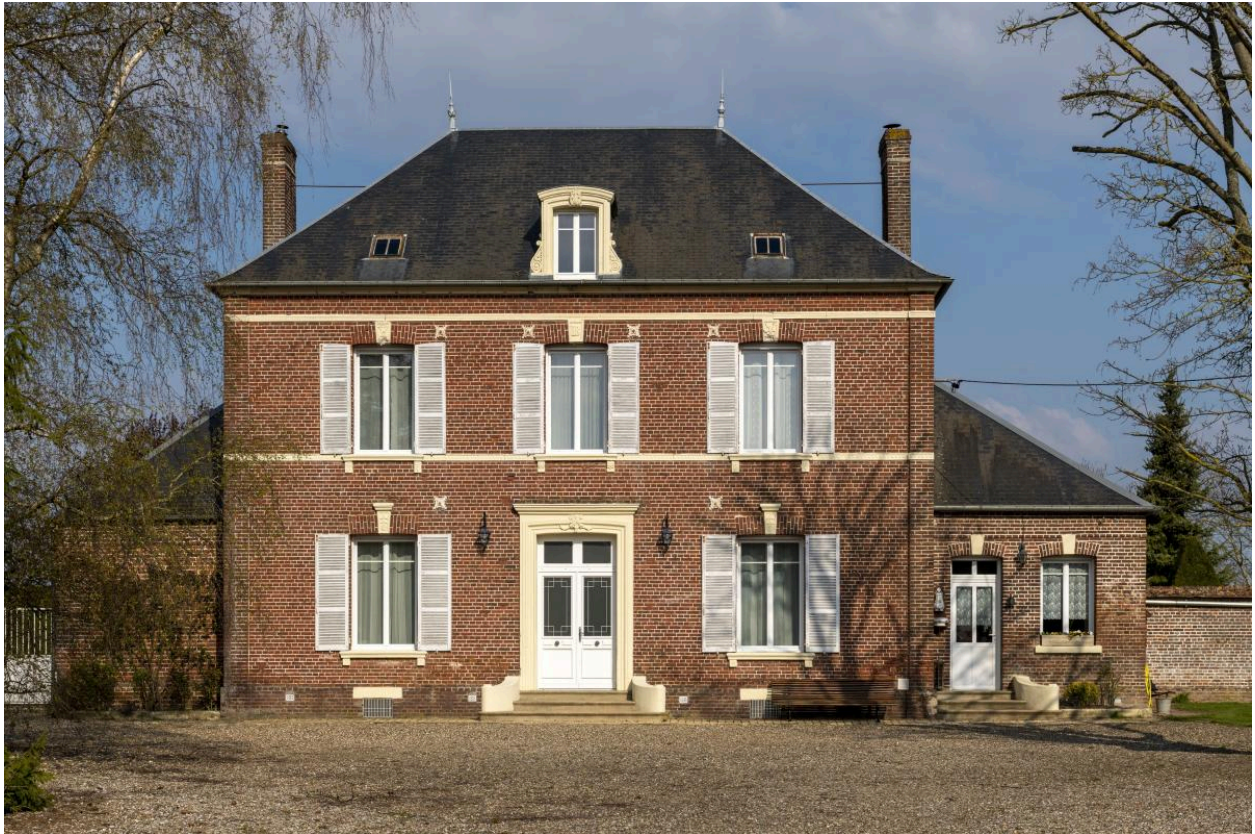
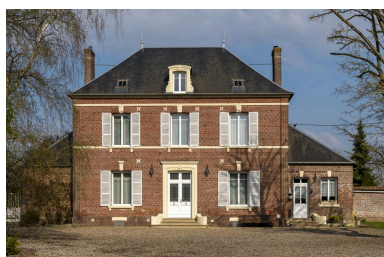
Logis d'une ancienne ferme, n°5
rue de l'Église, vue depuis l'est.
Phot. Marc Kérignard
IVR32_20216000246NUCA

Logis d'une ancienne ferme, n°5 rue de l'Église, vue depuis l'est.

Enfin, la troisième catégorie renvoie aux grosses exploitations agricoles qui se développent dans la seconde moitié du 19^e siècle et la première moitié du 20^e siècle, profitant de l'exode rural pour s'agrandir et se reconstruire. Plusieurs exemples sont observables sur le territoire communal. À Oroër, le n°5 rue de l'Église (ill.) est une ancienne exploitation agricole dont les riches propriétaires ont fait construire un imposant logis en brique en 1856. Il est toujours en place. La grange d'origine se trouvait en face du logis, alignée sur la rue. Elle a été déplacée un peu plus à droite de l'habitation dans les années 1950. Autre exemple, la ferme située au n°1 rue Claude (ill.) est un remarquable spécimen de ce type d'habitat. Le logis, au centre de la cour, est entouré de bâtiments d'exploitations distribués le long des quatre côtés de la vaste parcelle

habitée. Leurs entrées sont ouvertes sur la cour. La grange, dont la façade alignée sur la rue Claude, porte la date de 1914. Les étables et bergeries sont situées le long de la rue de l'Église. Elles sont surmontées d'un fenil percé de portes à engranger. Dans leur prolongement se trouvent d'autres édifices, peut-être les soues à cochons, les écuries, les chevaux étant le principal moyen de traction des instruments agricoles.

Contrairement à la majorité des villages du plateau picard, la brique prévaut sur le pan de bois torchis dans la mise en œuvre du bâti. Cette prédominance est certainement due à la proximité du territoire d'Oroër avec les briqueteries industrielles de Beauvais. Ce matériau est déjà généralisé dans la première moitié du 19^e siècle comme l'illustre l'exemple de l'ancienne ferme au n°2 rue Claude (ill.), visible sur le cadastre napoléonien. Le pignon occidental est remarquable par son appareil mixte de moellon de silex et de brique disposés aux chaînages d'angles et au centre du pignon pour le renforcer. Les rampants du toit sont soulignés par des lames de couteaux picards, mise en œuvre typique de la région, en forme d'escalier, constituée de briques posées en biais. Les imposants logements des n°8, 12bis (ill.) chemin Brunehaut ainsi que le logis de l'ancienne ferme (prenant la forme d'une maison de notable) au n°5 (ill.) rue de l'Église datent de la seconde moitié du 19^e siècle.

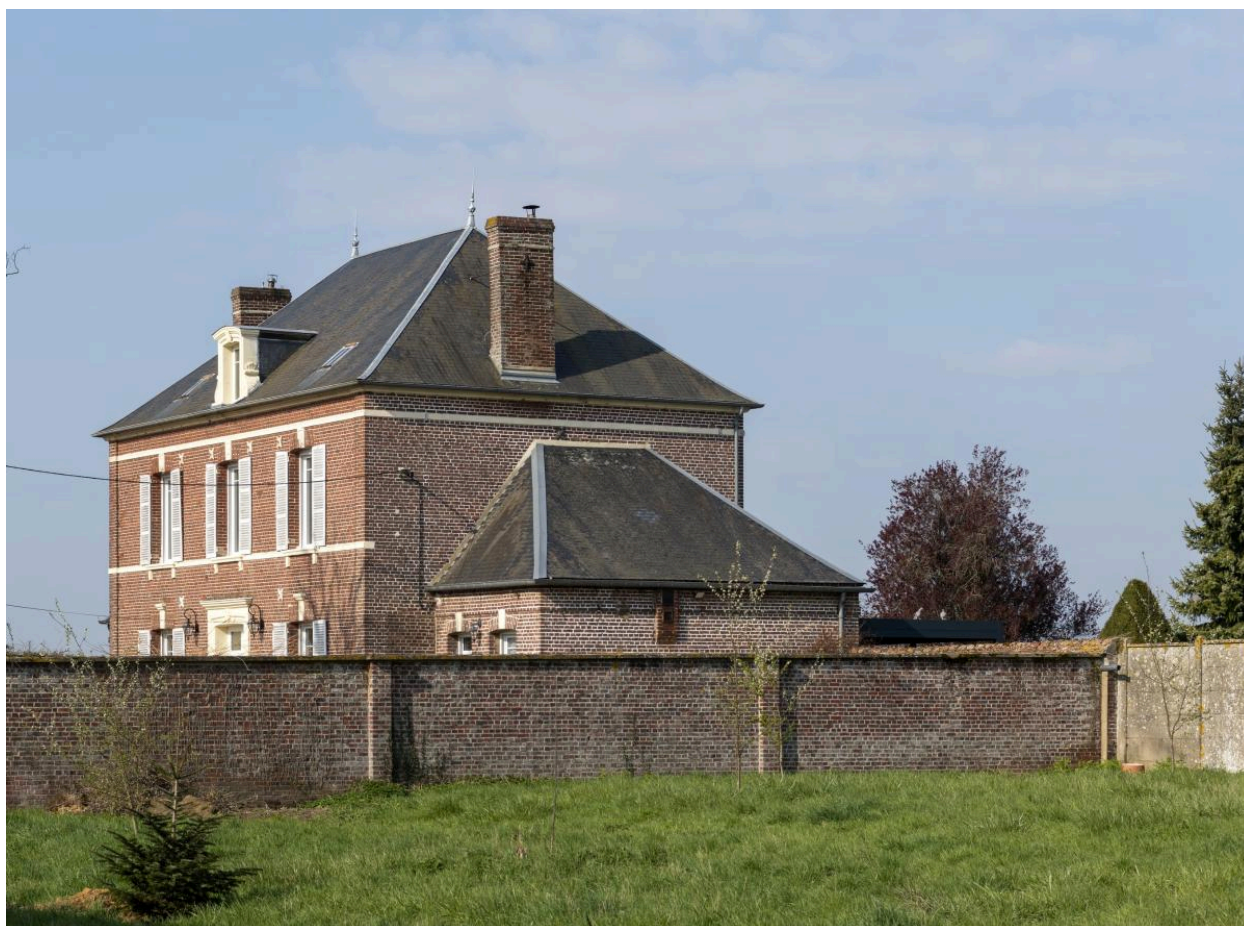
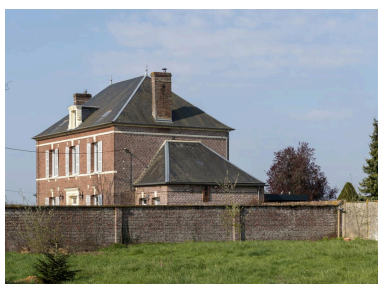
Logis d'une ancienne ferme, n°5 rue
de l'Église, vue depuis le nord-est.
Phot. Marc Kérignard
IVR32_20216000248NUCA

Logis d'une ancienne ferme, n°5 rue de l'Église, vue depuis le nord-est.

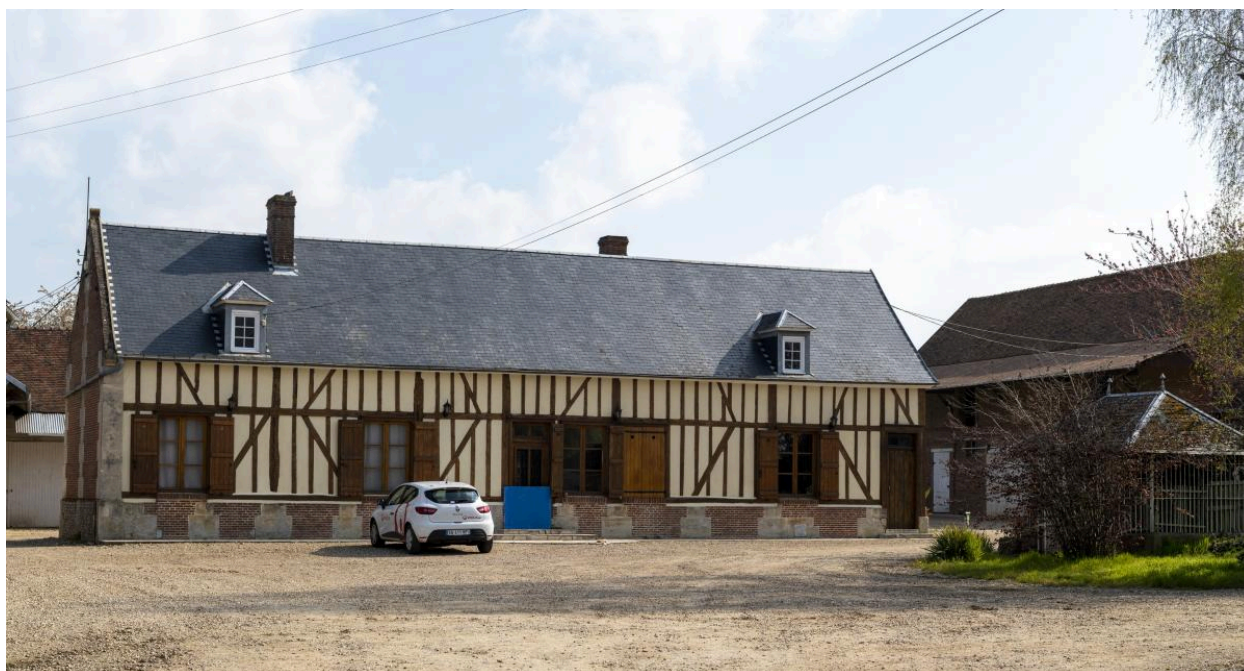
Logis de ferme, n°1 rue Claude,
vue depuis le sud-ouest.
Phot. Marc Kérignard
IVR32_20216000259NUCA

Logis de ferme, n°1 rue Claude, vue depuis le sud-ouest.

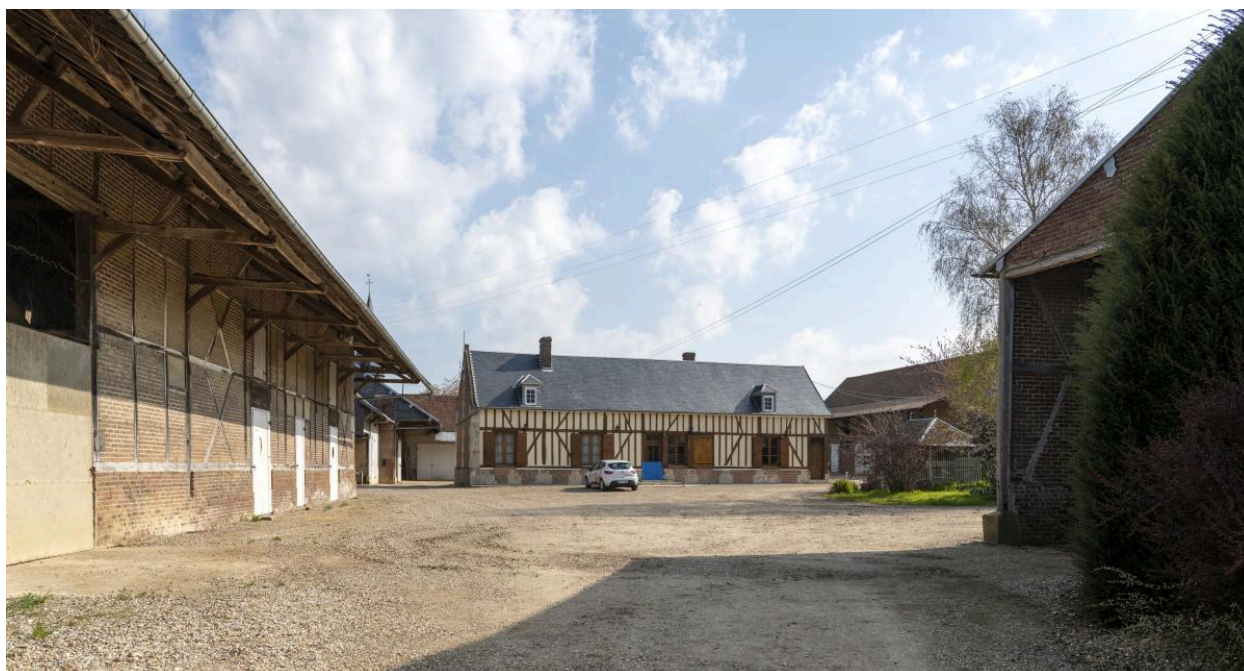
Logie et anciennes étables, n°1 rue
Claude, vue depuis le sud-ouest.
Phot. Marc Kérignard
IVR32_20216000260NUCA

Logie et anciennes étables, n°1 rue Claude, vue depuis le sud-ouest.

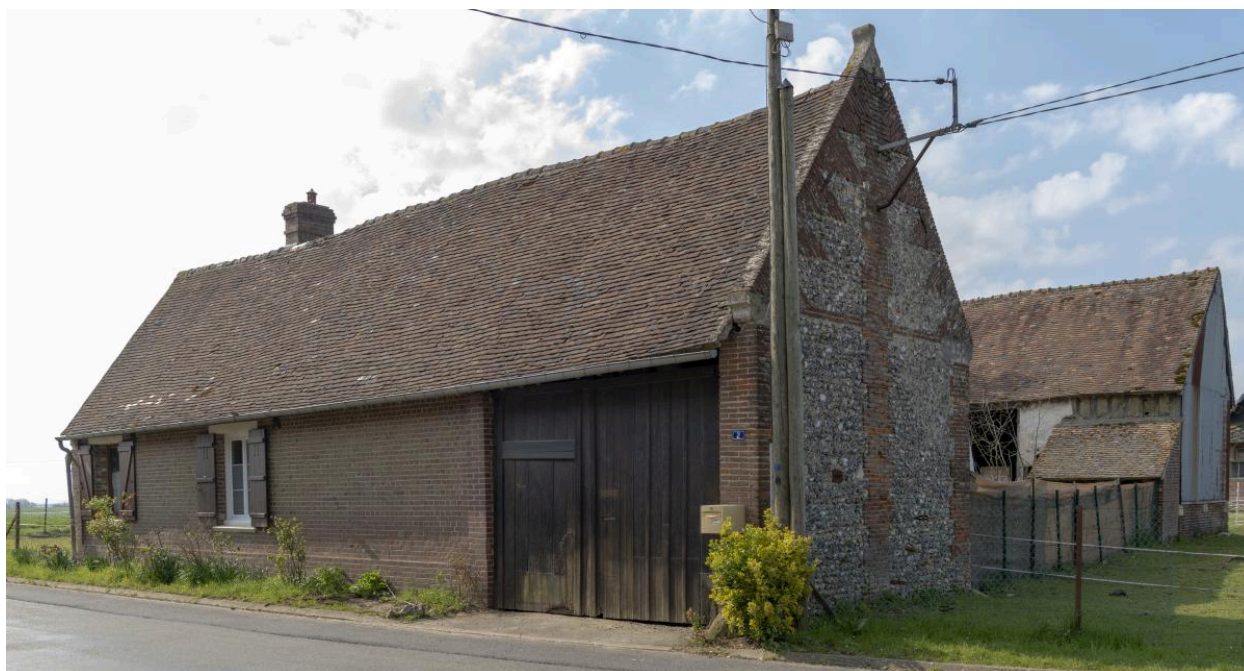
Ancienne ferme, n°2 rue Claude,
vue depuis le nord-ouest.
Phot. Marc Kérignard
IVR32_20216000262NUCA

Ancienne ferme, n°2 rue Claude, vue depuis le nord-ouest.

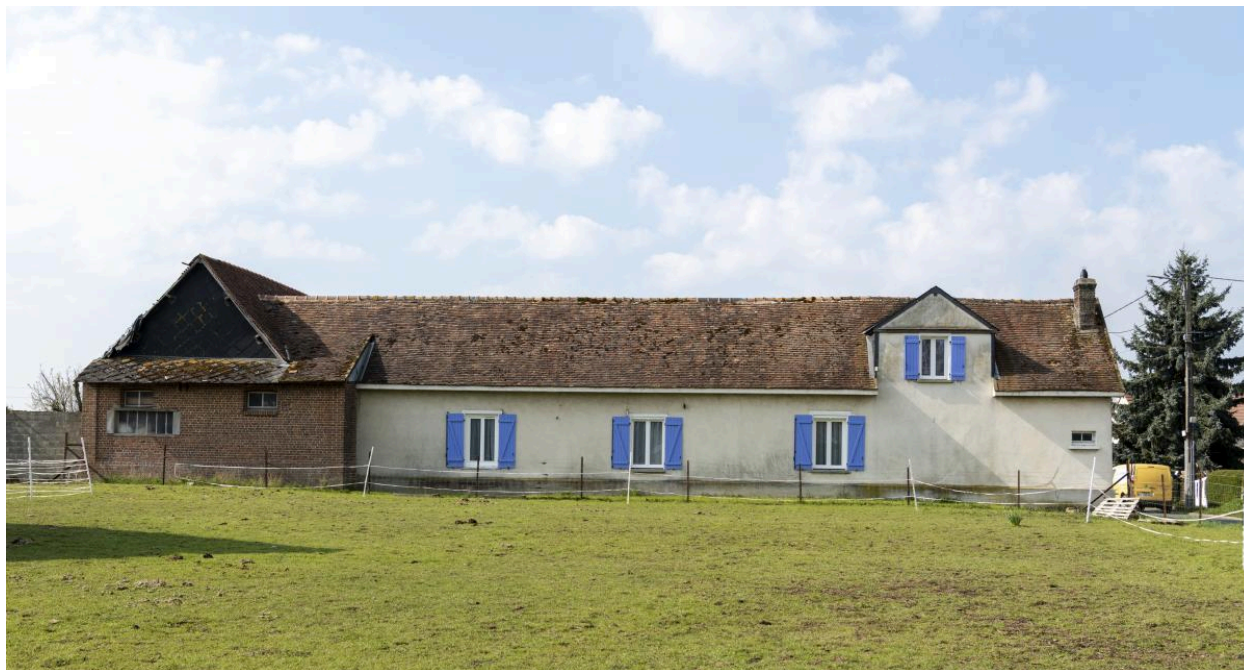
Logis d'une ancienne ferme,
n°3 chemin Brunehaut,
vue depuis le nord.
Phot. Marc Kérignard
IVR32_20216000263NUCA

Logis d'une ancienne ferme, n°3 chemin Brunehaut, vue depuis le nord.

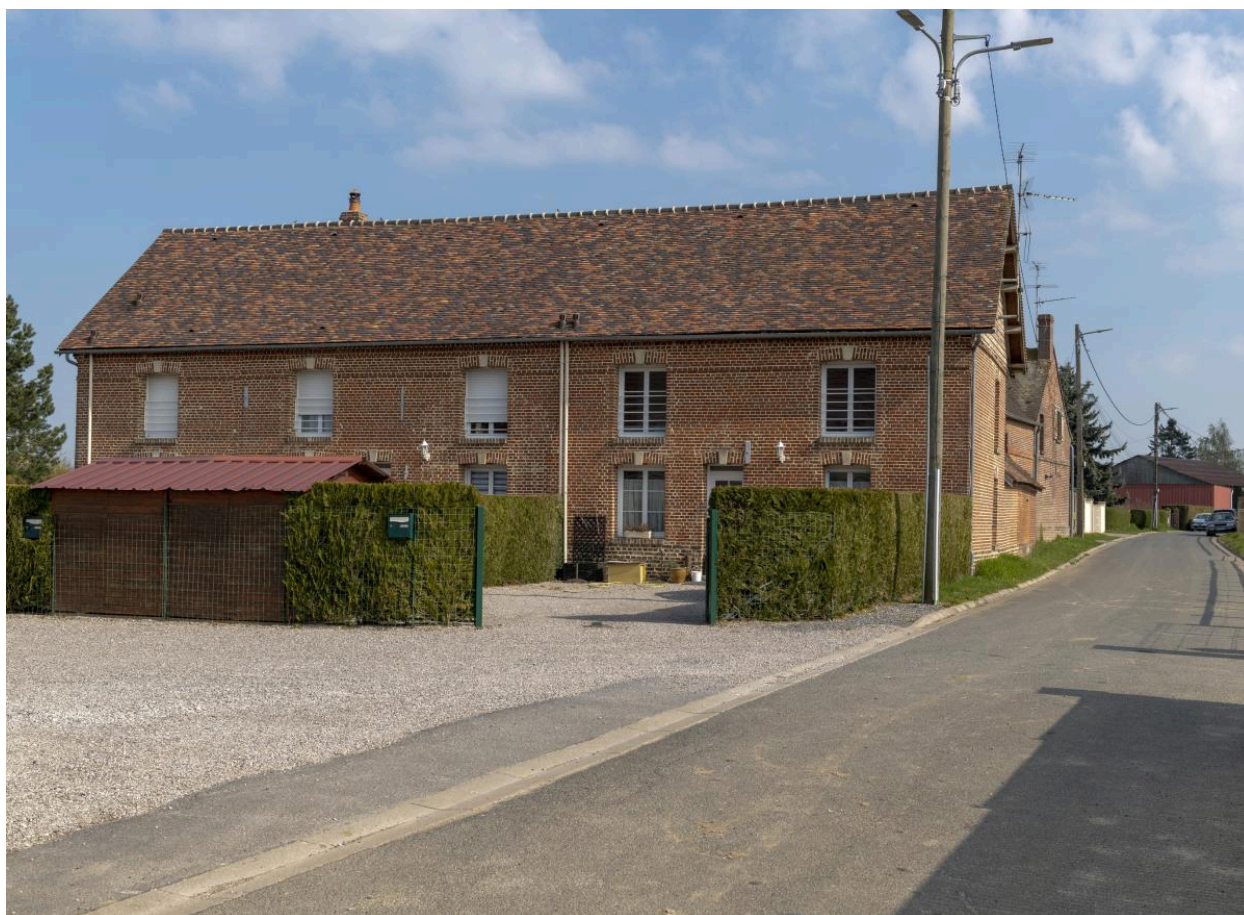
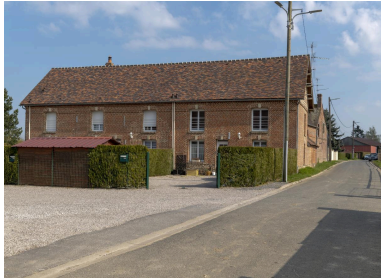
Logements, n°12B chemin
Brunehaut, vue depuis le sud-est.
Phot. Marc Kérignard
IVR32_20216000258NUCA

Logements, n°12B chemin Brunehaut, vue depuis le sud-est.
