Hauts-de-France, Aisne
Saint-Quentin
Ancienne collégiale royale, actuellement basilique Saint-Quentin

Haut-relief (décor d'architecture, décor intérieur) : deux chanoines priant la Vierge

Numéro de dossier : IM02004718
Date de l'enquête initiale : 2010
Date(s) de rédaction : 2010
Cadre de l'étude : enquête thématique régionale la basilique de Saint-Quentin
Degré d'étude : étudié

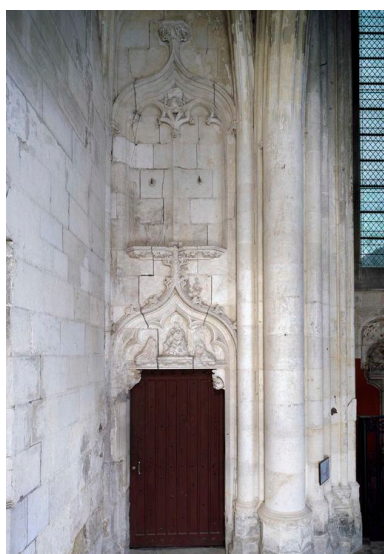
IVR22_20100200109VA

Vue générale.

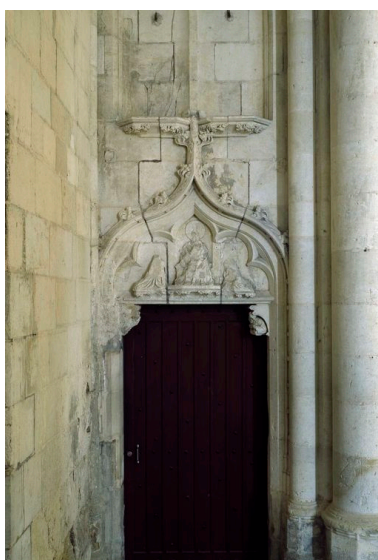
IVR22_20100200114XA

Vue du décor de la porte.

L'oeuvre se compose de deux parties distinctes qui se situent sur deux niveaux superposés. La partie inférieure du mur est occupée par une porte, surmontée d'un tympan. Le tympan repose sur deux corbeaux à décor en haut relief, et est orné lui-même de trois figures en demi-relief sculptées dans la masse. Le niveau supérieur est constitué par un pan de mur aveugle, en calcaire appareillé, s'achevant en arc brisé. Son décor en relief accompagne deux niches, aujourd'hui vides de leurs statues. Il n'y a pas (ou plus) de décor peint.

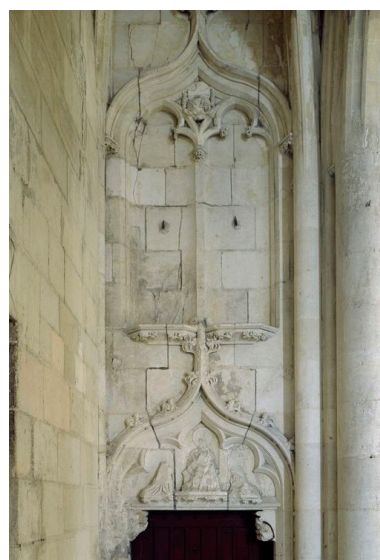
Vue du décor du mur.
Phot. Thierry Lefébure
IVR22_20100200149XA

Vue du décor du mur.
