Hauts-de-France, Nord
Le Quesnoy
26 rue Achille-Carlier

Maison

Numéro de dossier : IA59005741
Date de l'enquête initiale : 2023
Date(s) de rédaction : 2024
Cadre de l'étude : inventaire topographique Le Quesnoy centre
Degré d'étude : repéré

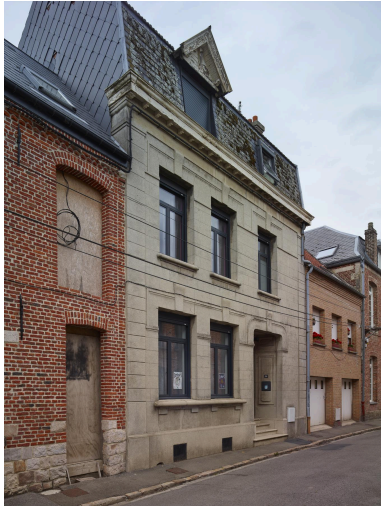
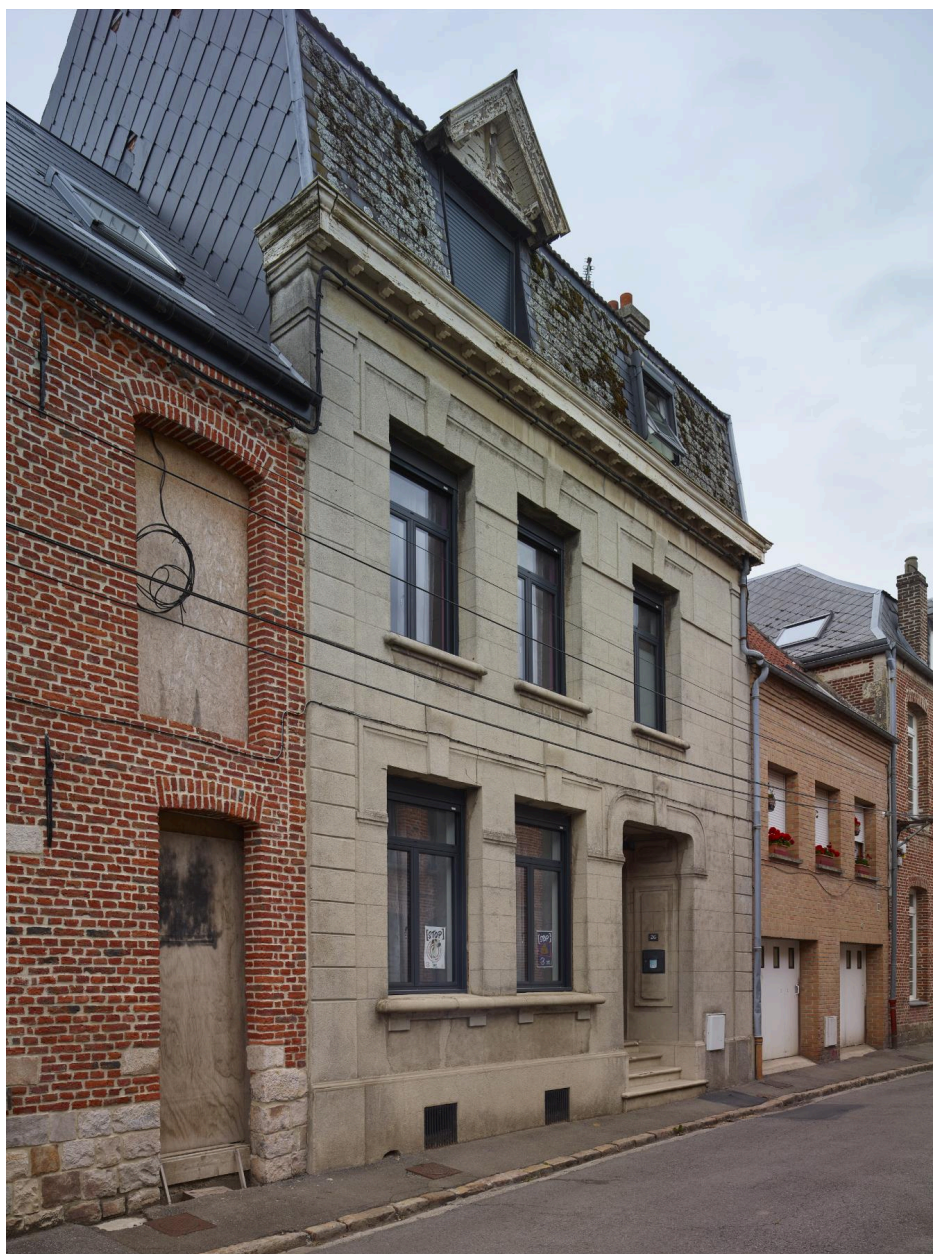
Façade principale.
Vue orientée est/ouest.
Phot. Pierre Thibaut
IVR32_20245900169NUCA

Façade principale. Vue orientée est/ouest.

La maison est bâtie à front de rue, alignée avec ses voisines. Son gabarit est plus important, à la fois en largeur et en hauteur. Elle compte un rez-de-chaussée surélevé, un étage carré et un étage de comble. Elle est couverte par une toiture brisée en ardoise au boursault marqué, s'achevant par un chéneau qui repose sur de petits corbeaux en bois en forme de consoles. Le fronton d'une ancienne lucarne jacobine, aujourd'hui remplacée par une fenêtre sur le rampant, dépasse du brisis. Les trois travées de la façade ne sont pas disposées régulièrement par rapport à un axe central, mais sont légèrement déportées sur le côté gauche de la façade. La porte, située à droite, est en retrait du droit du mur et précédée d'un degré en béton armé. Un décor plaqué de pilastres à tambours, s'achevant par un chapiteau dorique, encadre la façade et l'enduit qui couvre toute la façade imite un appareil de pierre.

Toutes les baies sont couvertes par un linteau et couronnées par une archivolte. Le chambranle à cru repose sur un imposant appui en boudin. Le linteau est constitué d'un bandeau lisse concave qui prend appui sur l'imposte courant entre les baies.

L'archivolte est horizontale sauf pour la porte d'entrée où elle prend la forme d'un arc déprimé. Au-dessus de chaque baie, elle est systématiquement interrompue par une agrafe qui fait la jonction entre la baie et le bandeau qui sépare les deux niveaux de la façade et celui qui achève l'élévation. Aux deux niveaux de façade, l'archivolte réunit les baies des deux travées de droite.

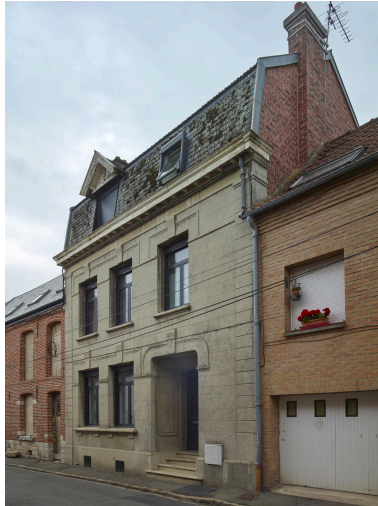
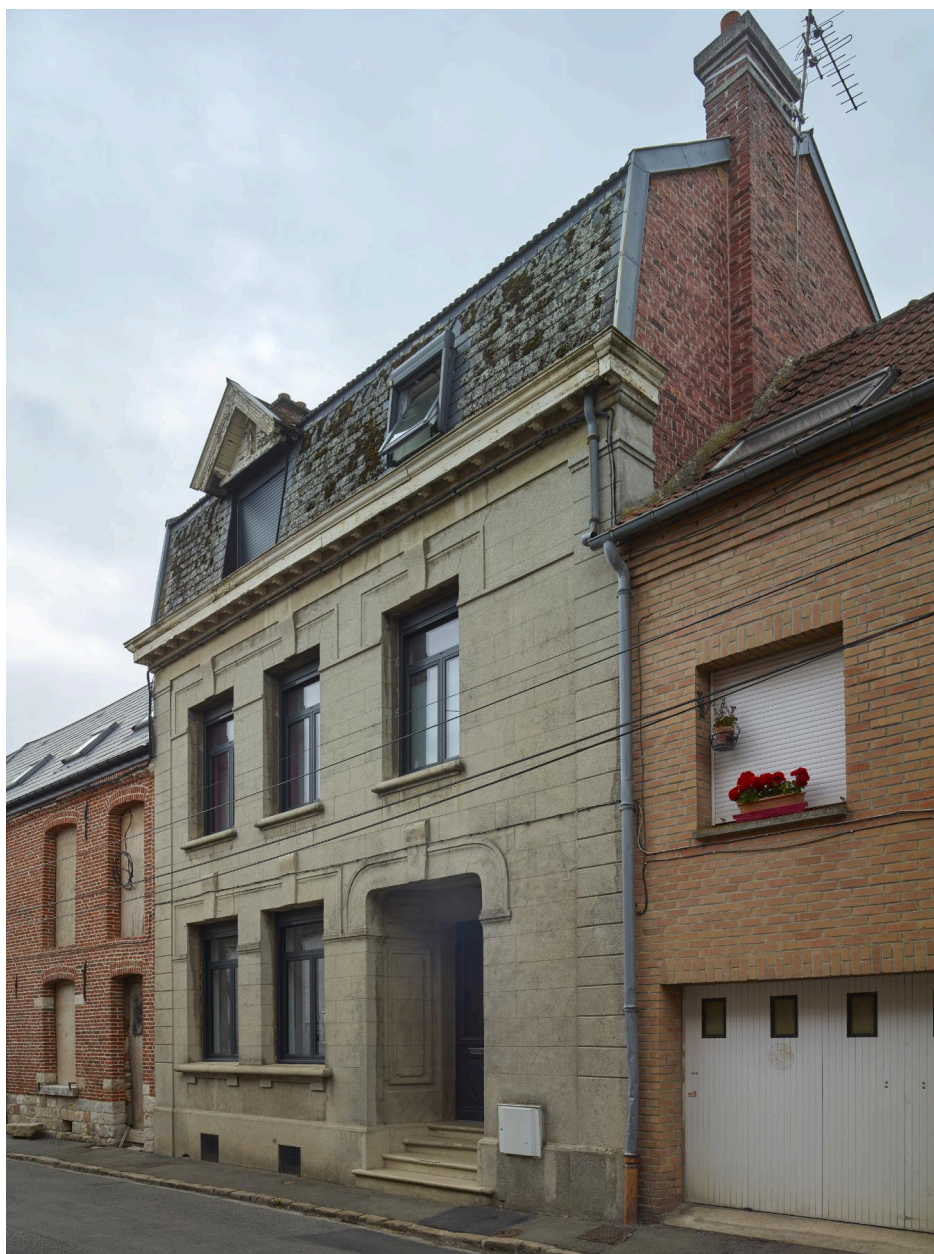
Façade principale.
Vue orientée ouest/est.
Phot. Pierre Thibaut
IVR32_20245900170NUCA

Façade principale. Vue orientée ouest/est.
