Hauts-de-France, Somme  
Pendé  
Salenelle  
3, 3 bis rue des Verrotiers

## Ancienne ferme

Numéro de dossier : IA80007679  
Date de l'enquête initiale : 2005  
Date(s) de rédaction : 2005  
Cadre de l'étude : inventaire préliminaire arrière-pays maritime picard  
Degré d'étude : étudié

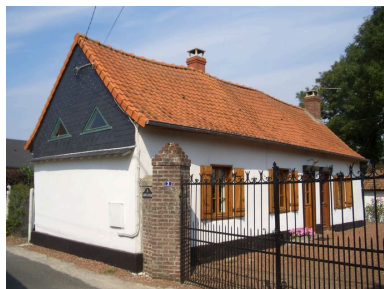
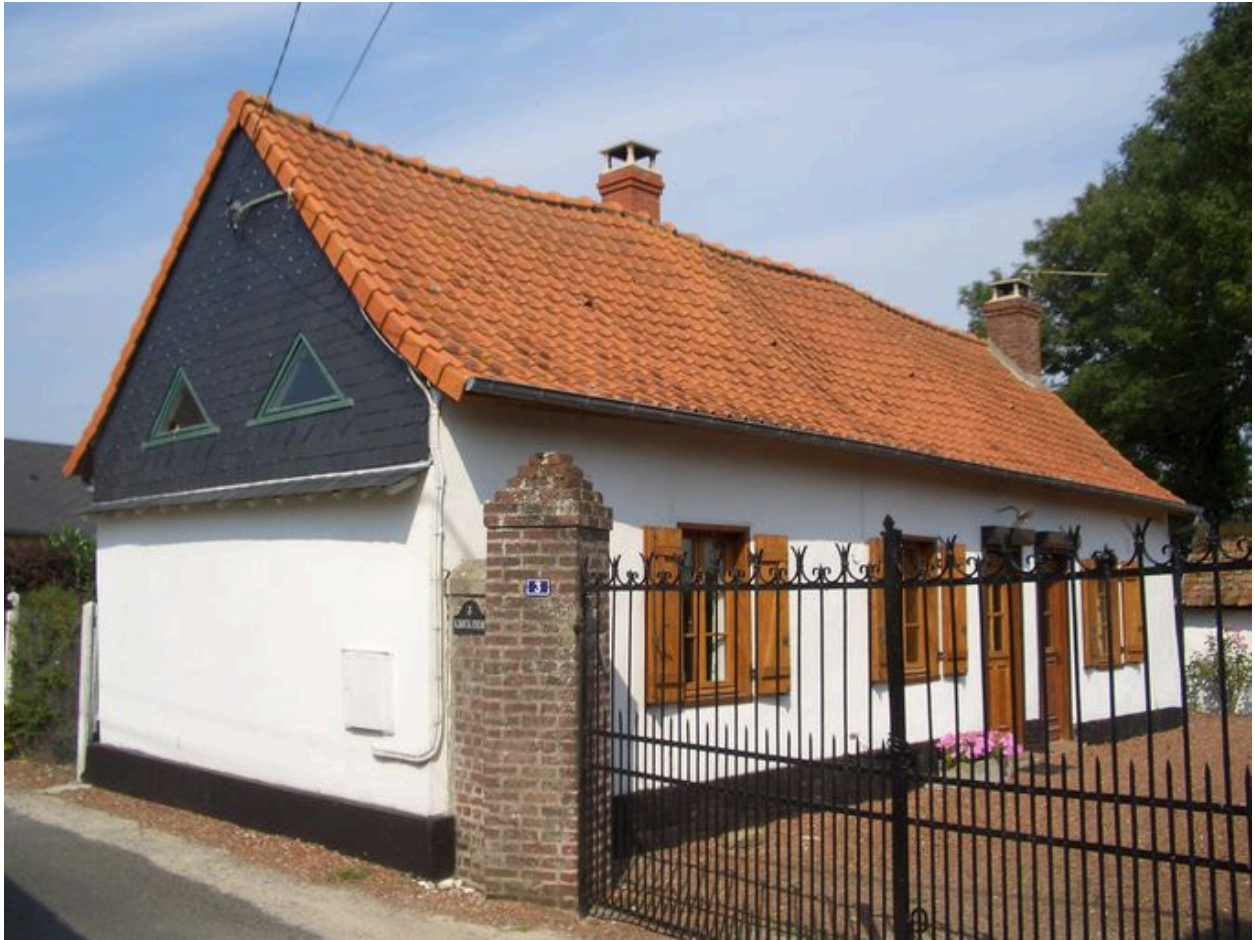
Vue du logis.  
Phot. Inès Guérin  
IVR22\_20078005331NUCA

Vue du logis.

Cet ensemble architectural possède un logis situé perpendiculairement à la voie de circulation. Sa structure est en torchis et pans de bois sur solin en brique. Le mur occidental bénéficie d'un essentage d'ardoise le protégeant des aspérités de la pluie. Long de cinq travées, le logis est pourvu d'un four à pain orienté au nord, dont le cul-de-four en brique est protégé d'un petit appentis en tuiles. Le toit à longs pans en tuile abrite un comble à surcroît dont la charpente, d'après le tracé sinueux qu'elle dessine, semble d'origine. Les dépendances, l'une en torchis, l'autre en brique, sont situées au fond de la cour, tournées vers l'ouest. Il s'agit probablement d'une remise et d'une porcherie. Les toitures, l'une plus basse que l'autre, sont en pannes picardes avec brique au faîtage. La grange, située au sud de la propriété, dessine un L. La façade sur rue en brique est complétée aux murs gouttereaux par une structure en pans de bois et torchis. Le toit à longs pans est couvert en ardoise et en tôles.

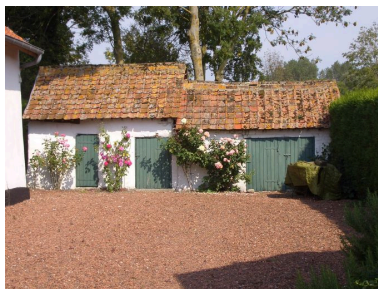
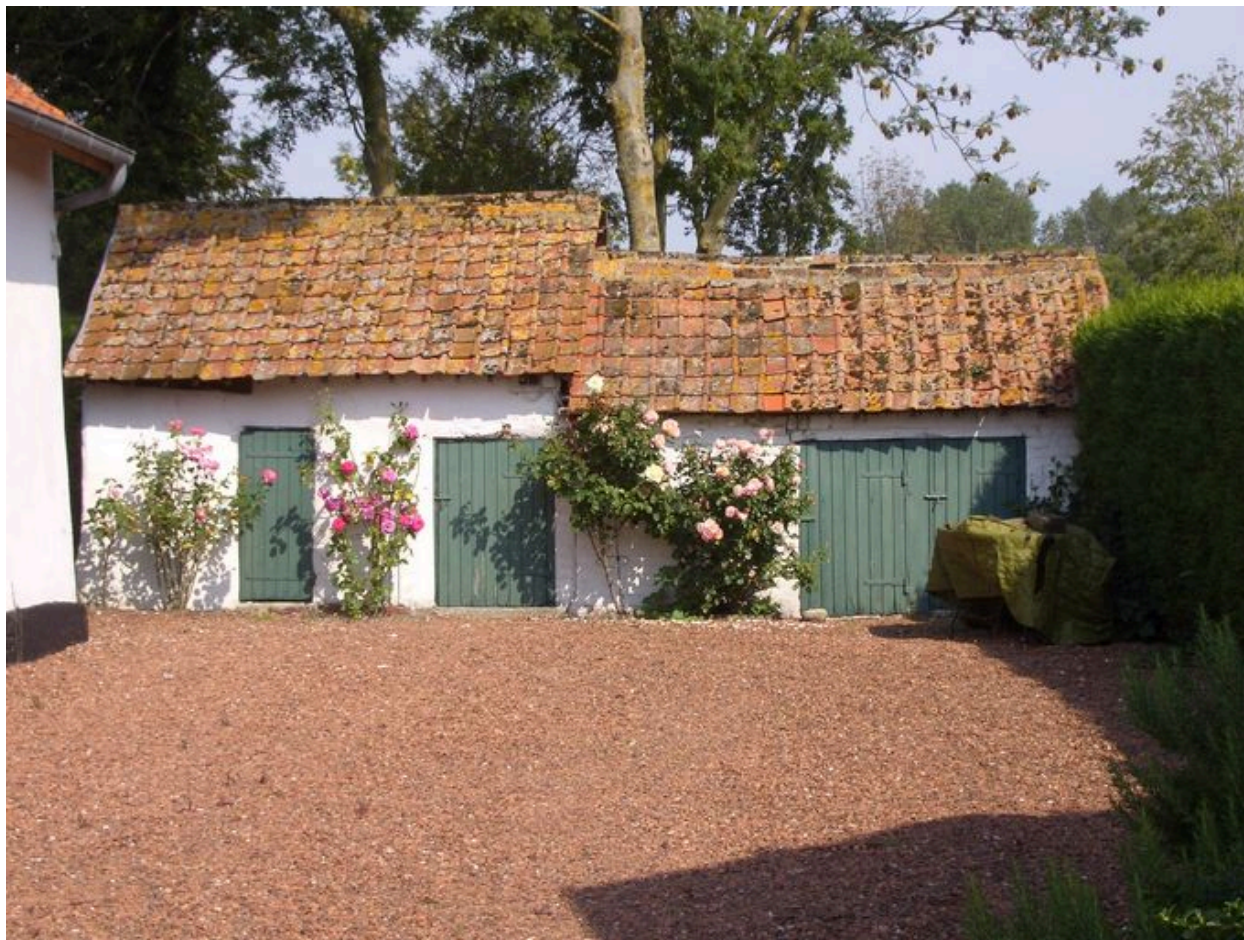
Vue des étables à  
cochons en fond de cour.  
Phot. Inès Guérin  
IVR22\_20078005333NUCA

Vue des étables à cochons en fond de cour.

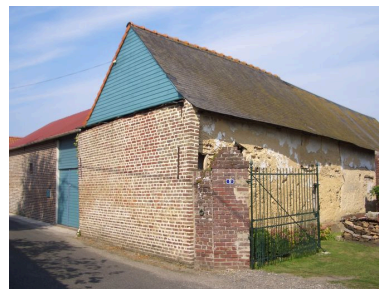
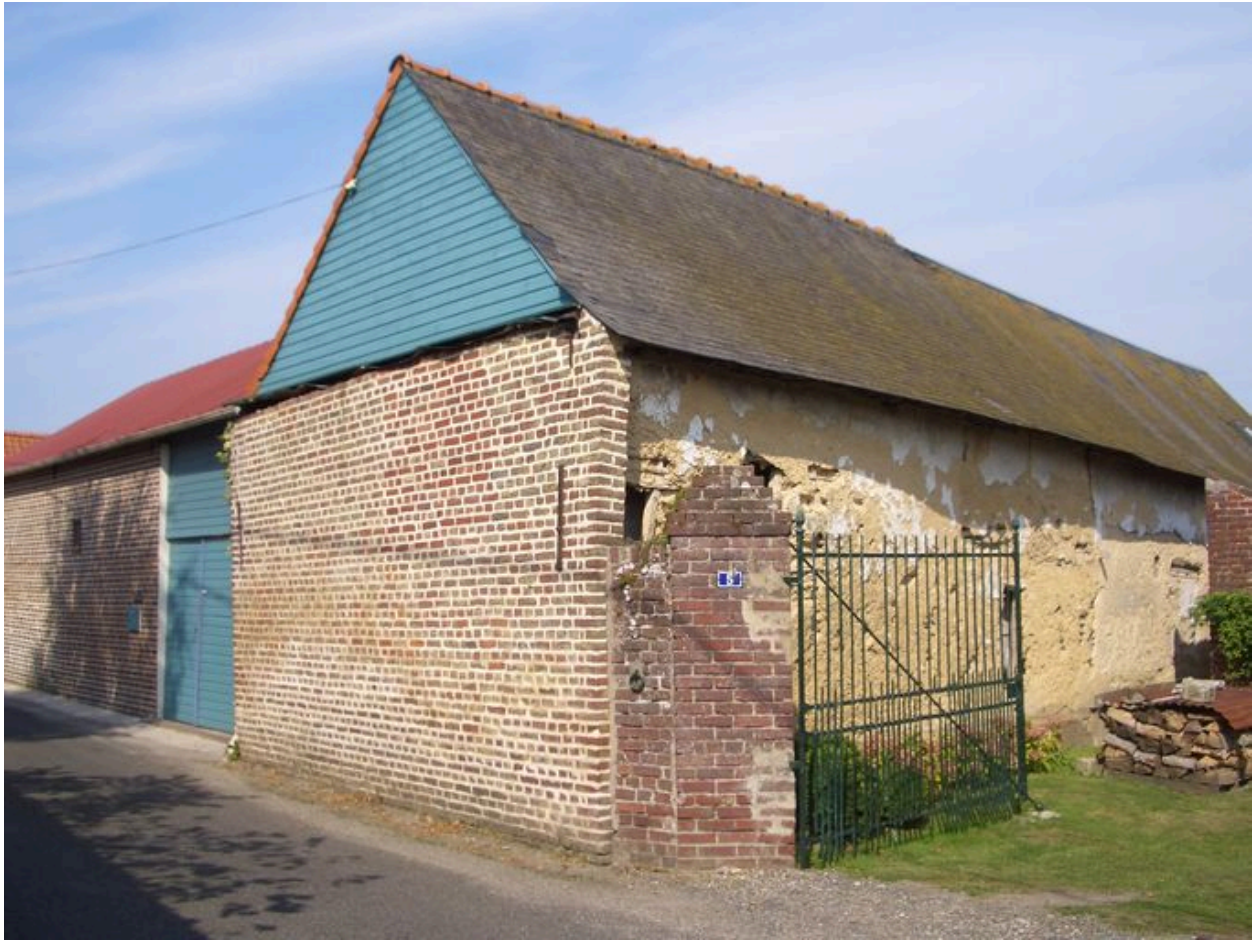
Vue de la grange.  
Phot. Inès Guérin  
IVR22\_20078005235NUCA

Vue de la grange.

Ne figurant pas sur le cadastre napoléonien, cette fermette a donc été construite ultérieurement, probablement au cours de la seconde moitié du 19e siècle. Aujourd'hui, la grange a été convertie en habitation et dépend d'une autre propriété.
