Hauts-de-France, Aisne  
Tergnier  
Fargniers  
22 rue Henri-Martin

## Ancienne ferme

Numéro de dossier : IA02010923

Cadre de l'étude : enquête thématique régionale La première Reconstruction, patrimoine de la Reconstruction

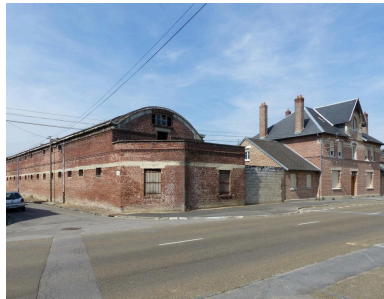
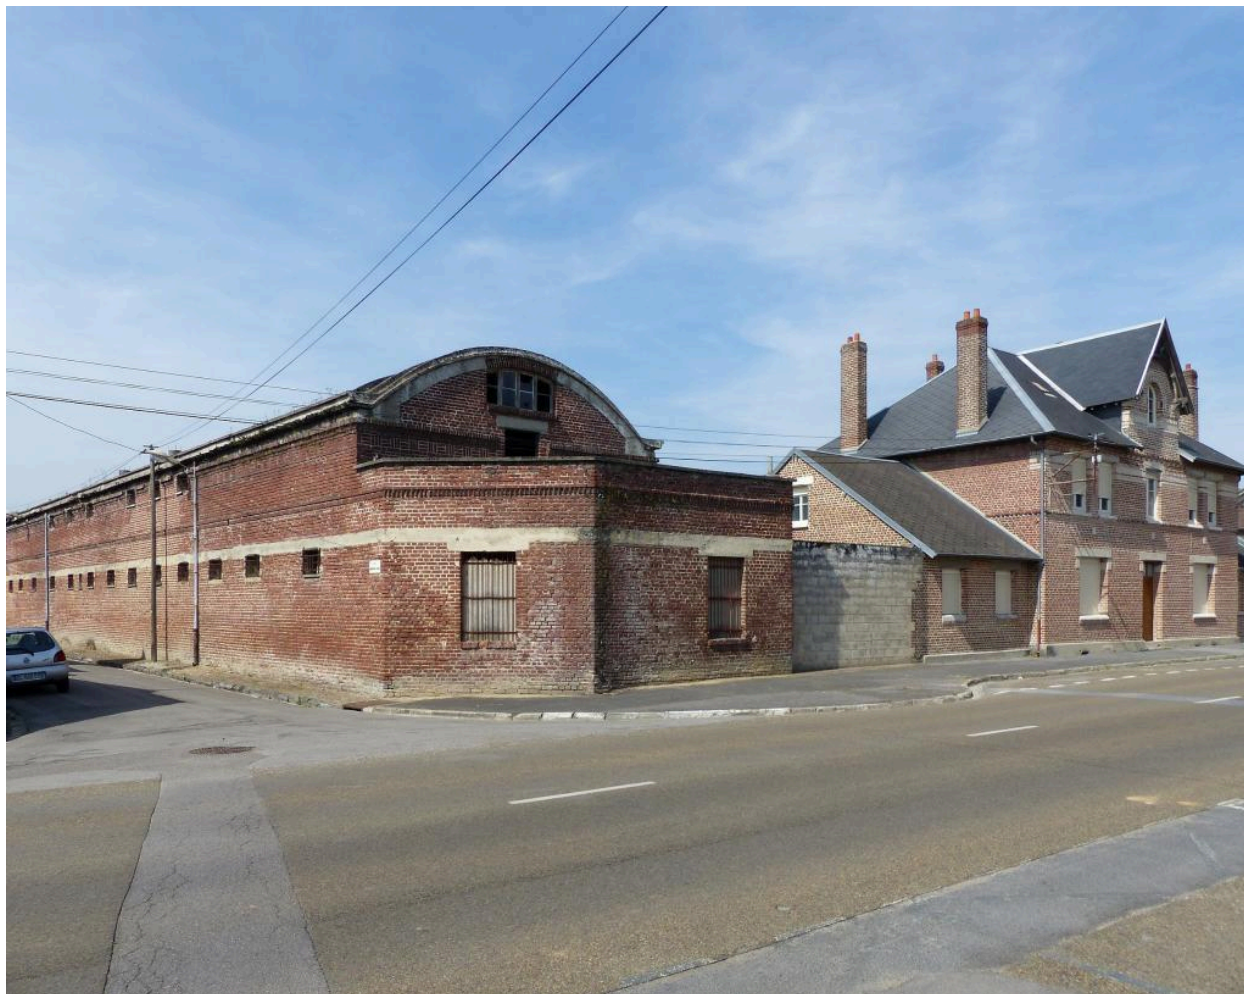
Vue générale depuis  
la rue Henri-Martin.  
Phot. Isabelle Barbedor  
IVR32\_20170205612NUCA

Vue générale depuis la rue Henri-Martin.

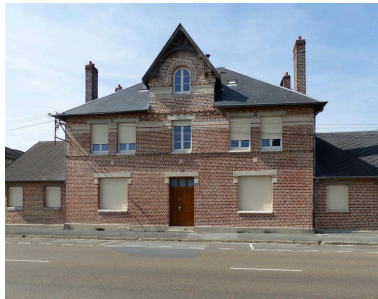
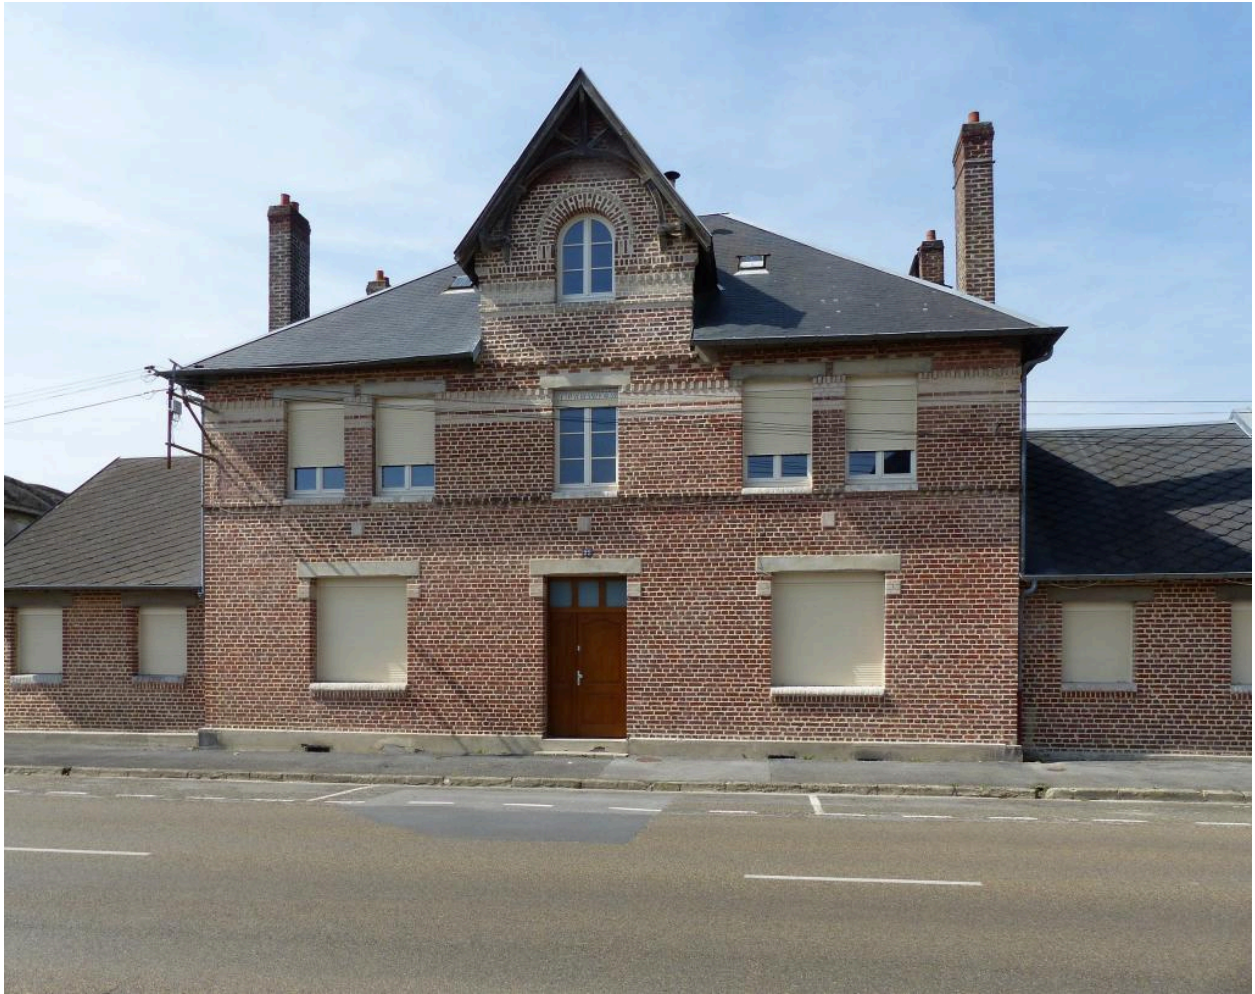
Vue du logis sur rue.  
Phot. Isabelle Barbedor  
IVR32\_20170205613NUCA

Vue du logis sur rue.

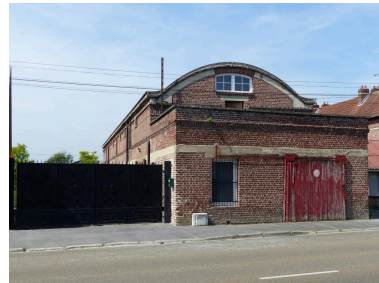
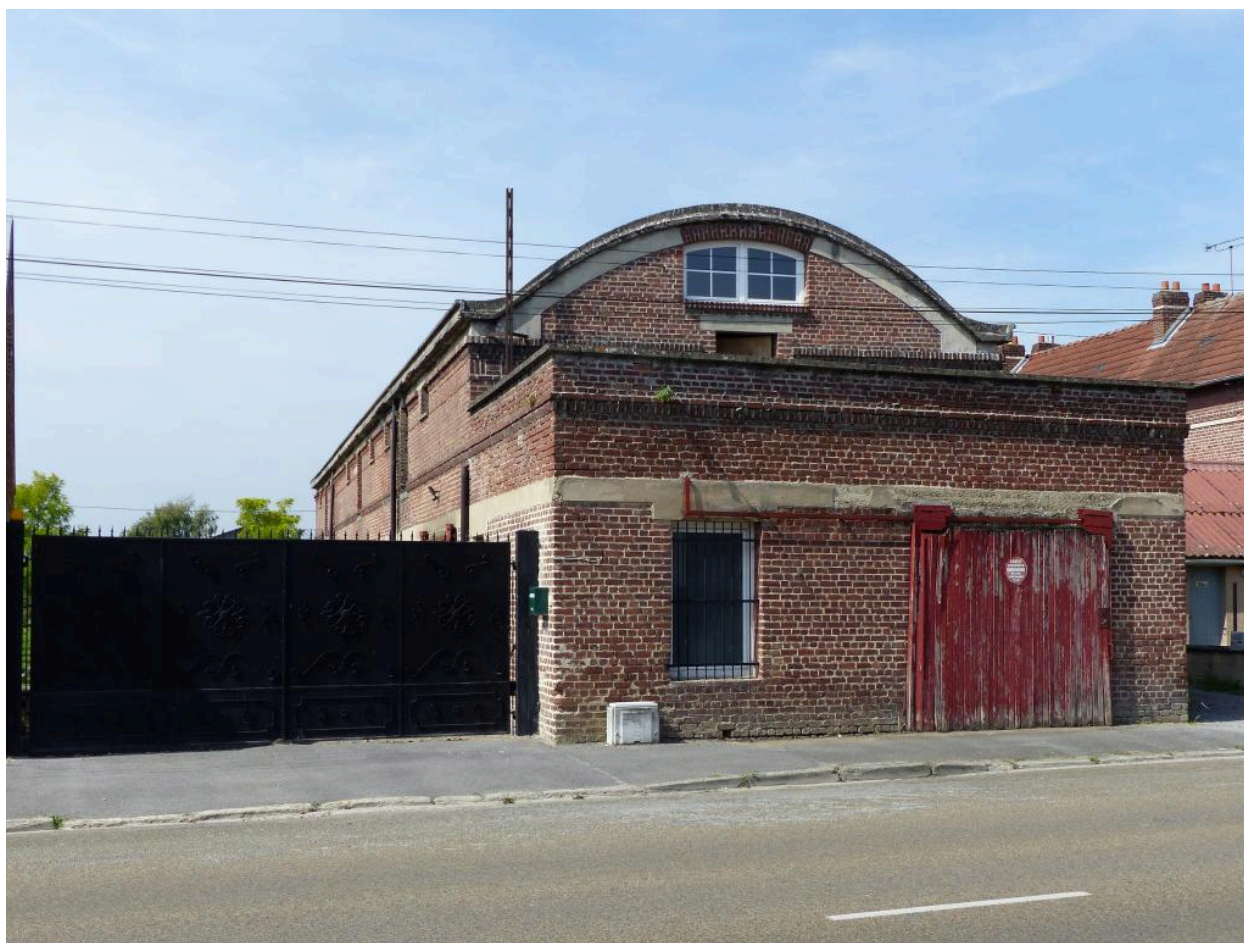
Vue de l'étable au nord de la cour.  
Phot. Isabelle Barbedor  
IVR32\_20170205614NUCA

Vue de l'étable au nord de la cour.
