Hauts-de-France, Nord  
Rubrouck  
34, 38, 44 route de Broxeele

## Maison, dite maison Moreel

Numéro de dossier : IA59005957  
Date de l'enquête initiale : 2025  
Date(s) de rédaction : 2025  
Cadre de l'étude : inventaire topographique canton de Cassel  
Degré d'étude : recensé

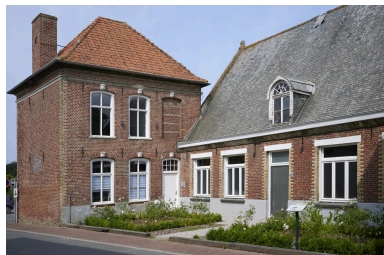
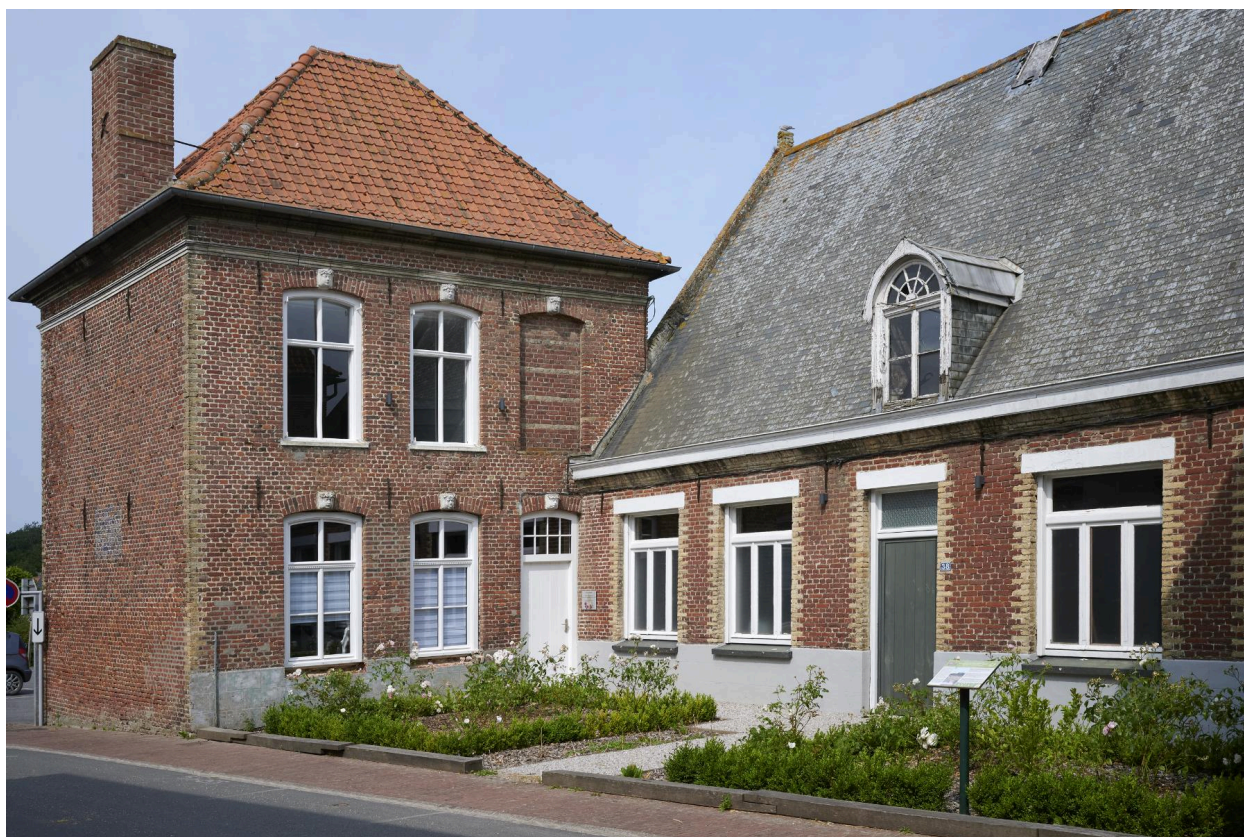
Logis principal et pavillon ouest.  
Phot. Delphine Volto Jourdan  
IVR32\_20235901145NUCA

Logis principal et pavillon ouest.

La maison Moreel, située à Rubrouck, constitue un exemple représentatif d'architecture domestique de prestige de la Flandre rurale, combinant un corps principal bas et des pavillons latéraux plus élevés organisés autour d'une cour sur rue. Le corps de logis principal est élevé sur un seul niveau couvert de combles. Ceux-ci sont protégés par une haute toiture d'ardoises dont le faîtage est interrompu en son centre par une lucarne axiale, probablement d'époque, dont l'imposte

Le corps principal est flanqué, en retour, de deux pavillons rectangulaires qui s'élèvent sur un niveau. Construits sur un plan presque carré, ils sont couverts d'une toiture à quatre pans en tuile. Les façades présentent une composition plus classique : un bandeau horizontal en pierre calcaire souligne l'étage et sépare visuellement les niveaux. La corniche, mêlant brique et pierre taillée, adopte un vocabulaire inspiré de l'architecture classique. Les baies rectangulaires, hautes et étroites, sont couvertes d'arcs surbaissés dont les clés sont ornées de figures sculptées (mascarons). Certaines ouvertures conservent des châssis anciens à petits bois, tandis que d'autres ont été obturées. Sur les façades donnant sur la cour, la composition est régulière avec trois baies au rez-de-chaussée et trois à l'étage, tandis que les façades sur rue sont aveugles. Les angles des maçonneries sont soulignés par un harpage en brique jaune.

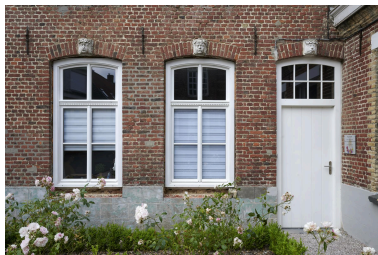
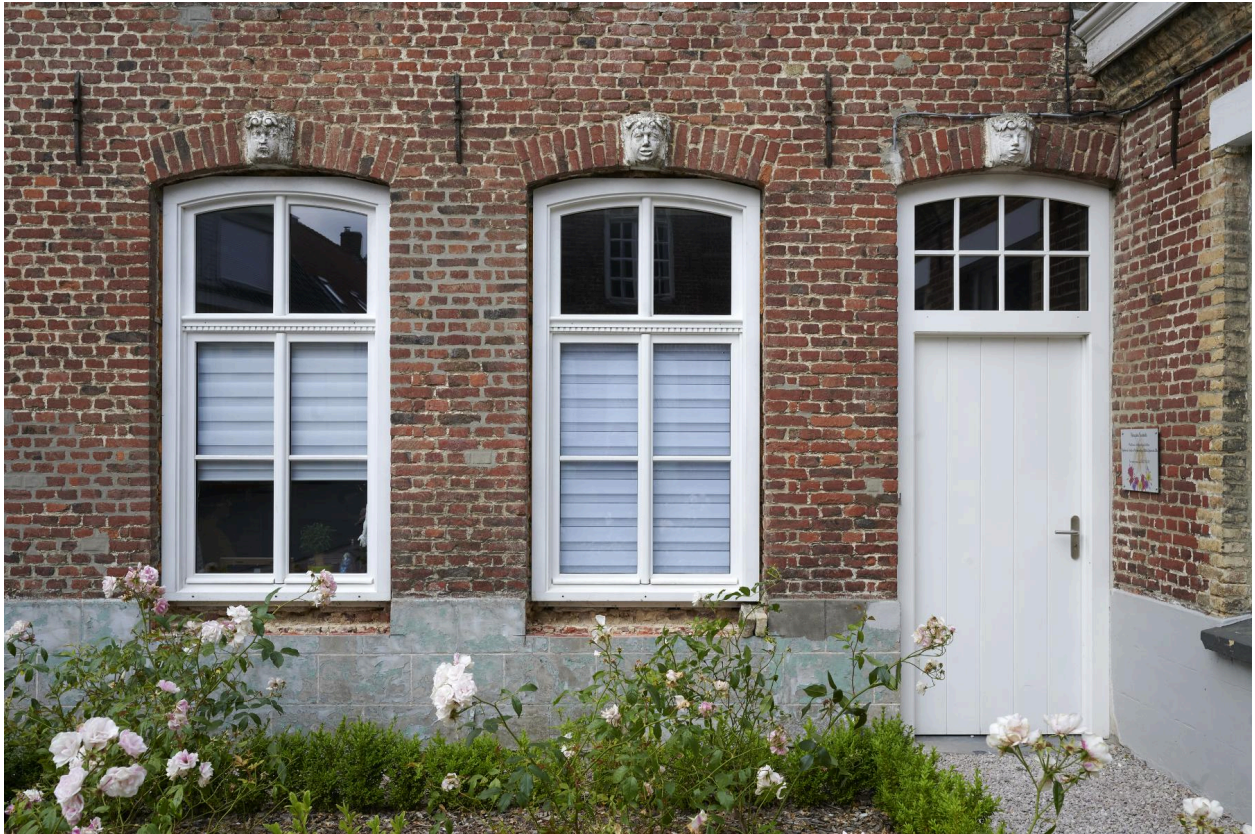
Détail des baies en rez-de-chaussée.  
Pavillon ouest. Façade sur cour.  
Phot. Delphine Volto Jourdan  
IVR32\_20235901147NUCA

Détail des baies en rez-de-chaussée. Pavillon ouest. Façade sur cour.

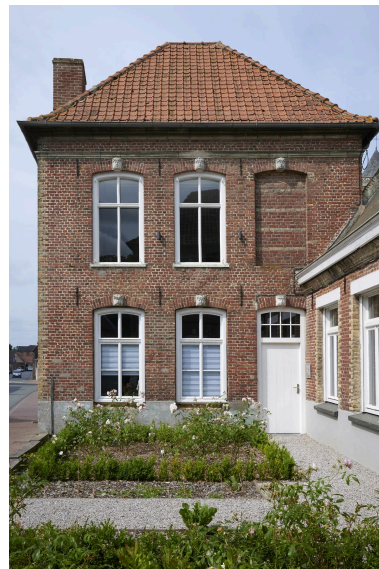
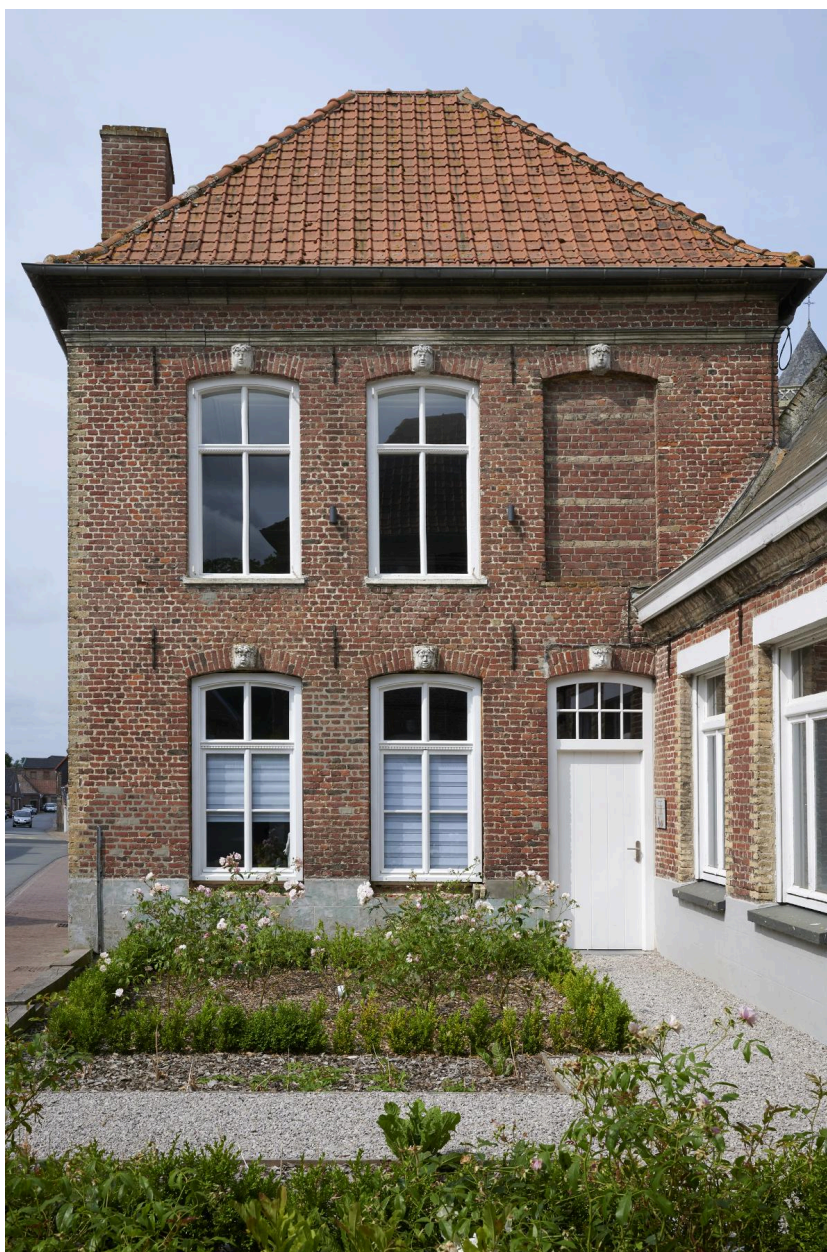
Pavillon ouest, façade sur cour.  
Phot. Delphine Volto Jourdan  
IVR32\_20235901146NUCA

Pavillon ouest, façade sur cour.

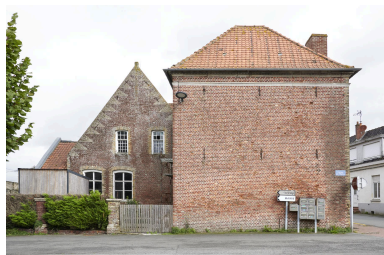
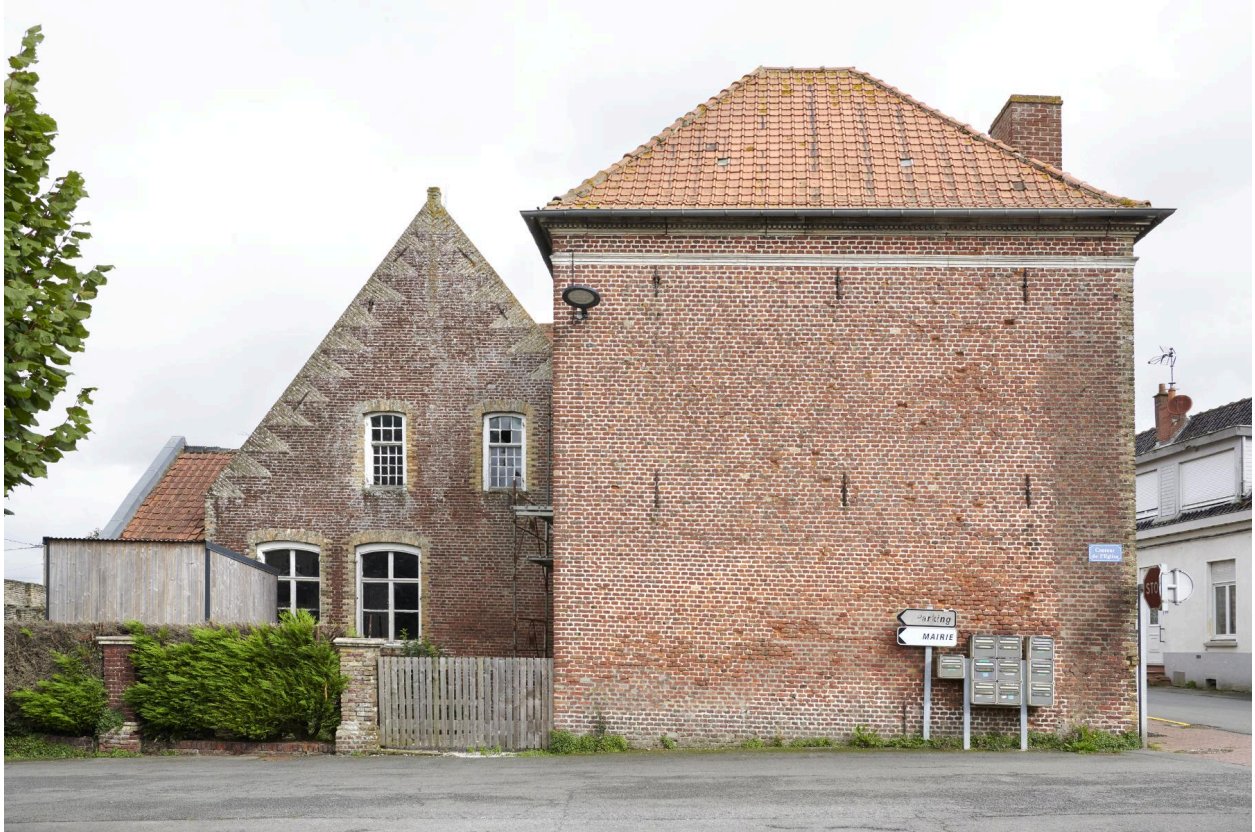
Pignon ouest du logis  
principal et du pavillon.  
Phot. Delphine Volto Jourdan  
IVR32\_20255900489NUCA

Pignon ouest du logis principal et du pavillon.

Le pignon occidental conserve plusieurs ouvertures anciennes. Deux petites baies éclairent les combles, elles sont couvertes d'arcs surbaissés et ornées d'un décor de briques jaunes soulignant les encadrements. Au rez-de-chaussée, une large baie du même type reprend ce vocabulaire. Le sommet du pignon est animé lui aussi par un décor de briques jaunes disposées en dents de scie.

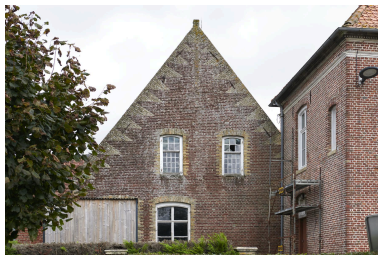
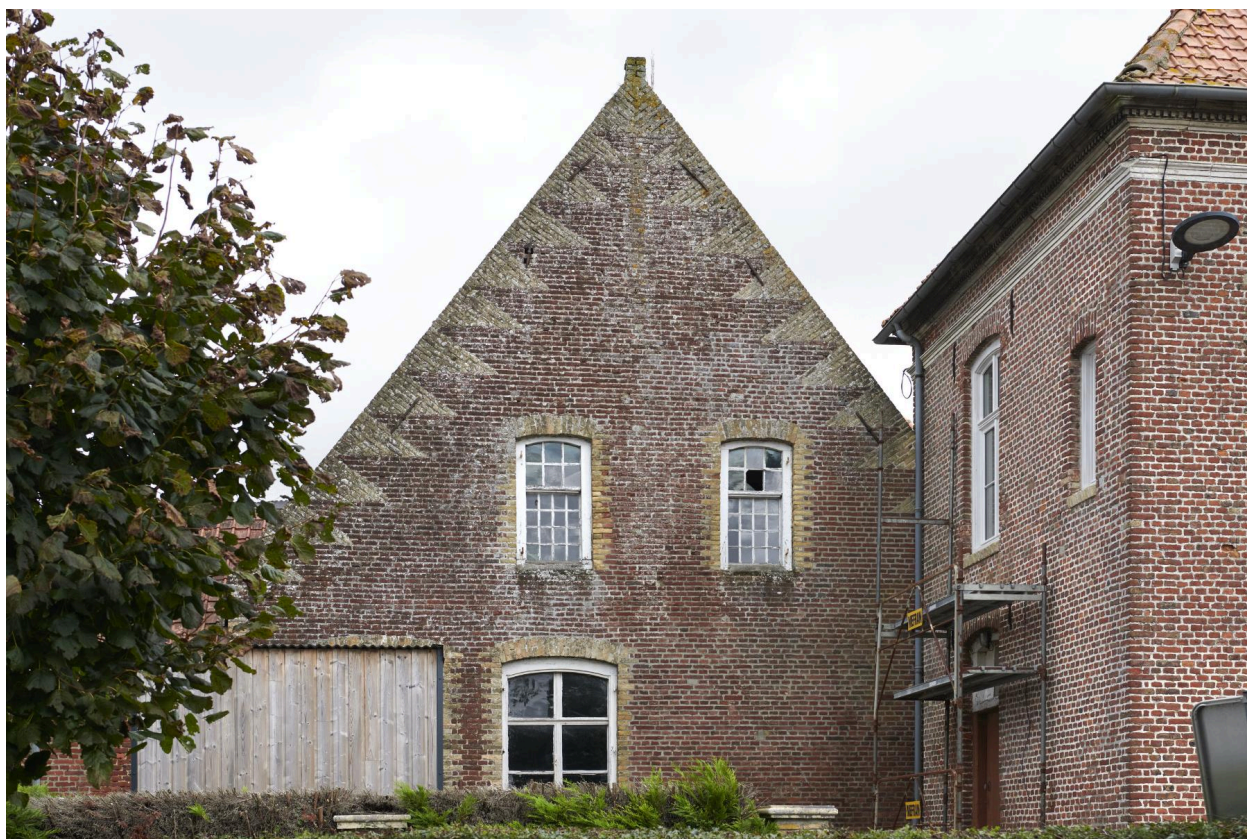
Logis principal. Détail  
du pignon ouest.  
Phot. Delphine Volto Jourdan  
IVR32\_20255900487NUCA

Logis principal. Détail du pignon ouest.
