Hauts-de-France, Oise
Catheux
rue Principale

Église paroissiale Saint-Denis de Catheux

Numéro de dossier : IA60003182
Date de l'enquête initiale : 2021
Date(s) de rédaction : 2021
Cadre de l'étude : inventaire topographique Communauté de communes Oise Picarde
Degré d'étude : repéré
Référence du dossier Monument Historique : PA60000084

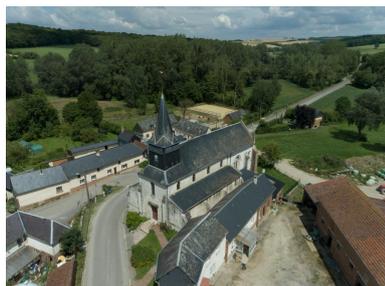
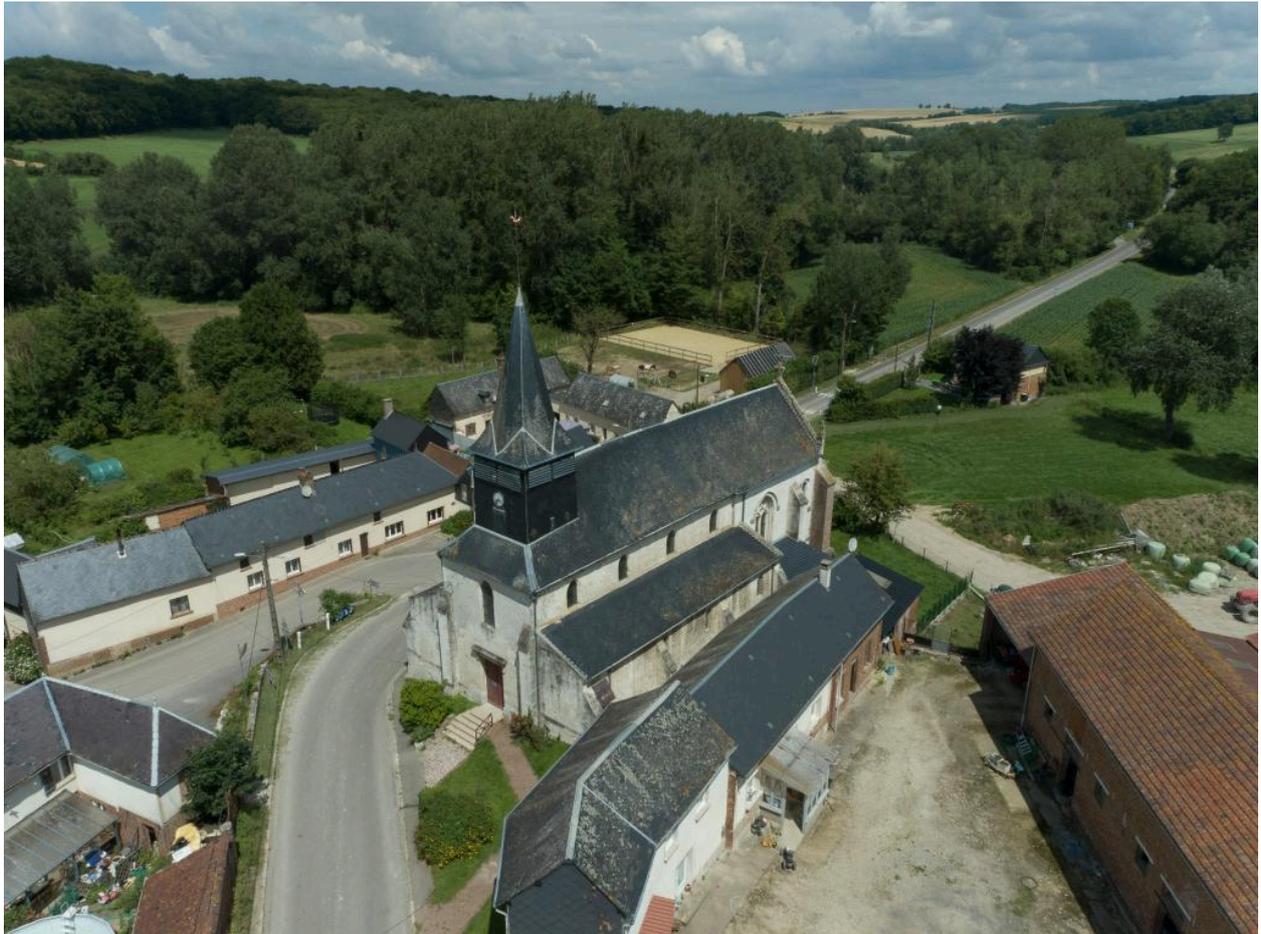
Vue générale aérienne de
l'église depuis le sud-ouest.
Phot. Marc Kérignard
IVR32_20216000778NUCA

Vue générale aérienne de l'église depuis le sud-ouest.

L'église est implantée au cœur du village, juste au nord de la place publique. Orienté, l'édifice a un plan simple : une nef à trois vaisseaux (un vaisseau central et deux collatéraux), complétée par un chœur, plus étroit, à chevet plat. La nef se décompose en quatre travées à deux niveaux d'élévation : les grandes arcades et les fenêtres hautes. Les arcades, en arc brisé, retombent sur des piliers cruciformes. Les baies des collatéraux sont en plein cintre.

Les toits du vaisseau central sont à longs pans, terminés par une croupe côté façade occidentale et un pignon couvert côté chœur. Ceux des bas-côtés sont en appentis. L'ensemble est couvert d'ardoise. La chambre des cloches est également essentée avec ce matériau.

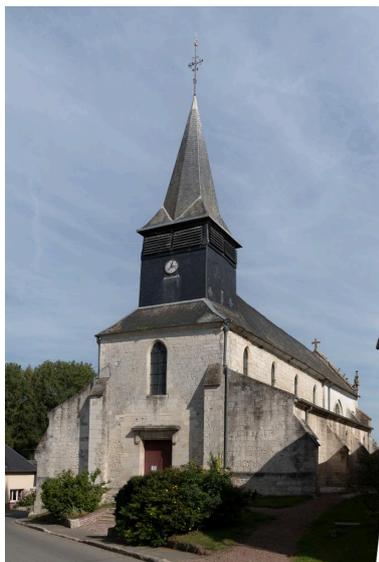
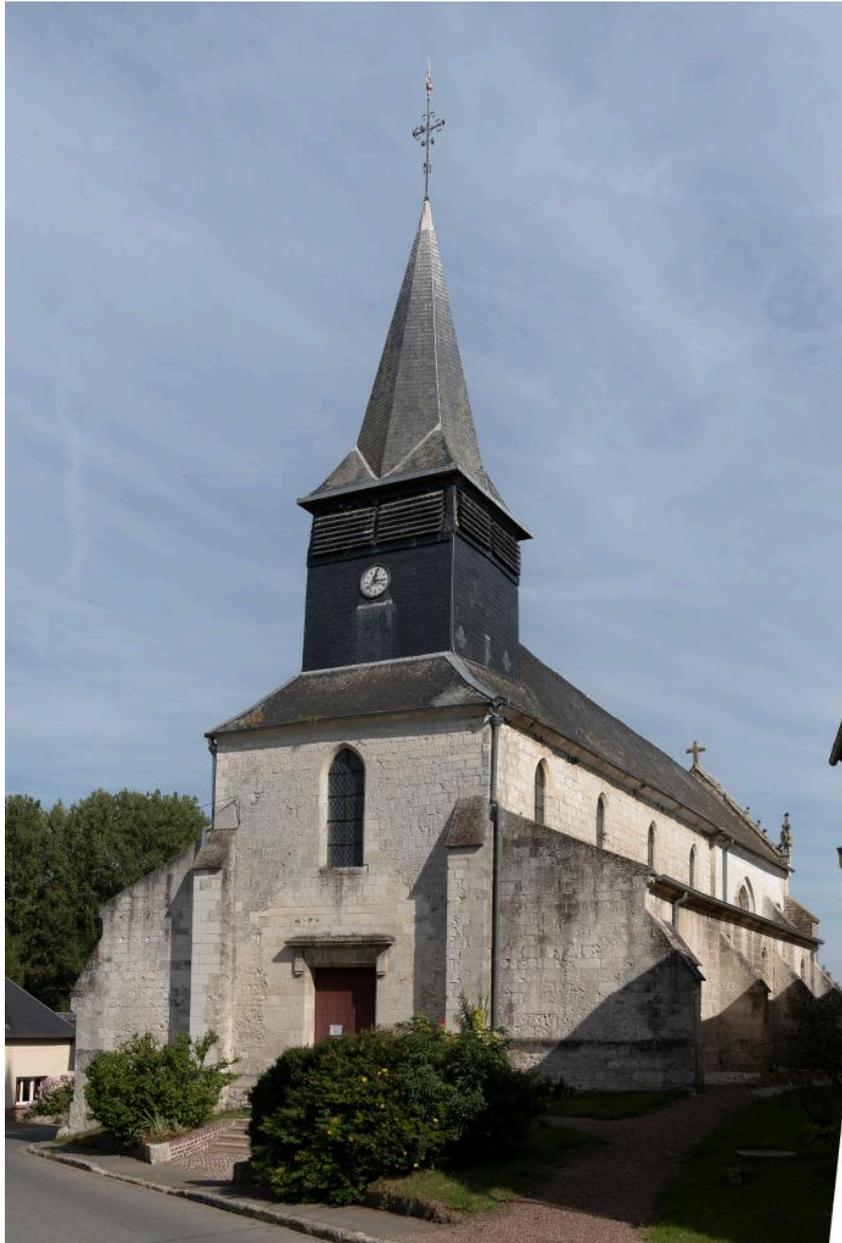
Vue de la façade occidentale.
Phot. Marc Kérignard
IVR32_20216000926NUCA

Vue de la façade occidentale.

La façade occidentale est surmontée d'un clocher de plan carré et d'une flèche polygonale. Elle est percée d'une porte bâtarde, surmontée d'une plate-bande appareillée et d'une corniche. Au-dessus de la porte se trouve une lancette.

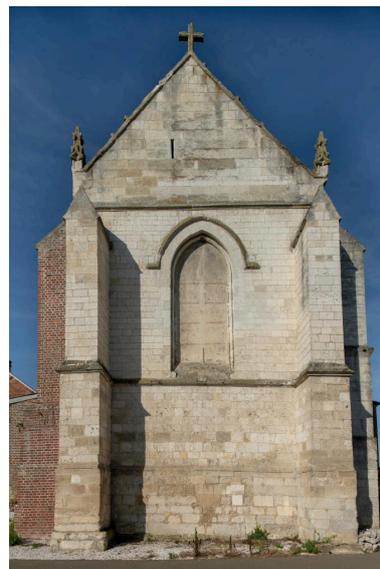
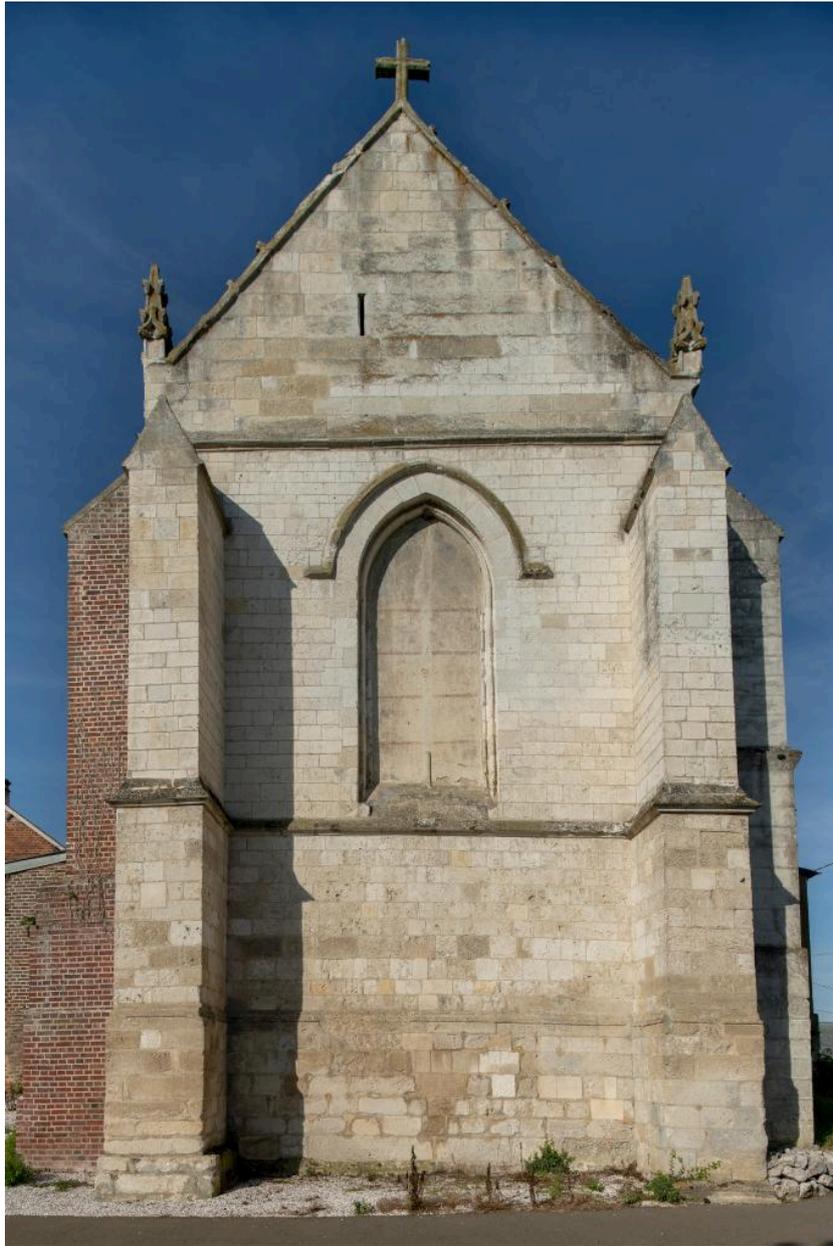
Vue du chevet plat
avec sa baie aveugle.
Phot. Marc Kérignard
IVR32_20216000927NUCA

Vue du chevet plat avec sa baie aveugle.

D'après ses formes et la facture de ses maçonneries, l'église a dû être construite dans le dernier quart du 12^e siècle. Les murs de la nef remontent à cette période. Dans le chœur, des piliers surmontés de chapiteaux à motifs végétaux, ainsi que le chevet plat, percé d'une baie en arc brisé, se rattachent également à ce premier chantier de construction.

Les maçonneries sont en moyen appareil de pierres de taille calcaire. Quatre contreforts épaulent l'élévation septentrionale de la nef, tandis qu'ils sont trois au sud. Le chœur en est également pourvu de cinq.

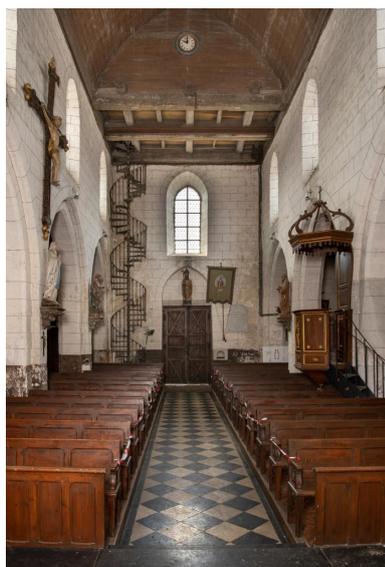
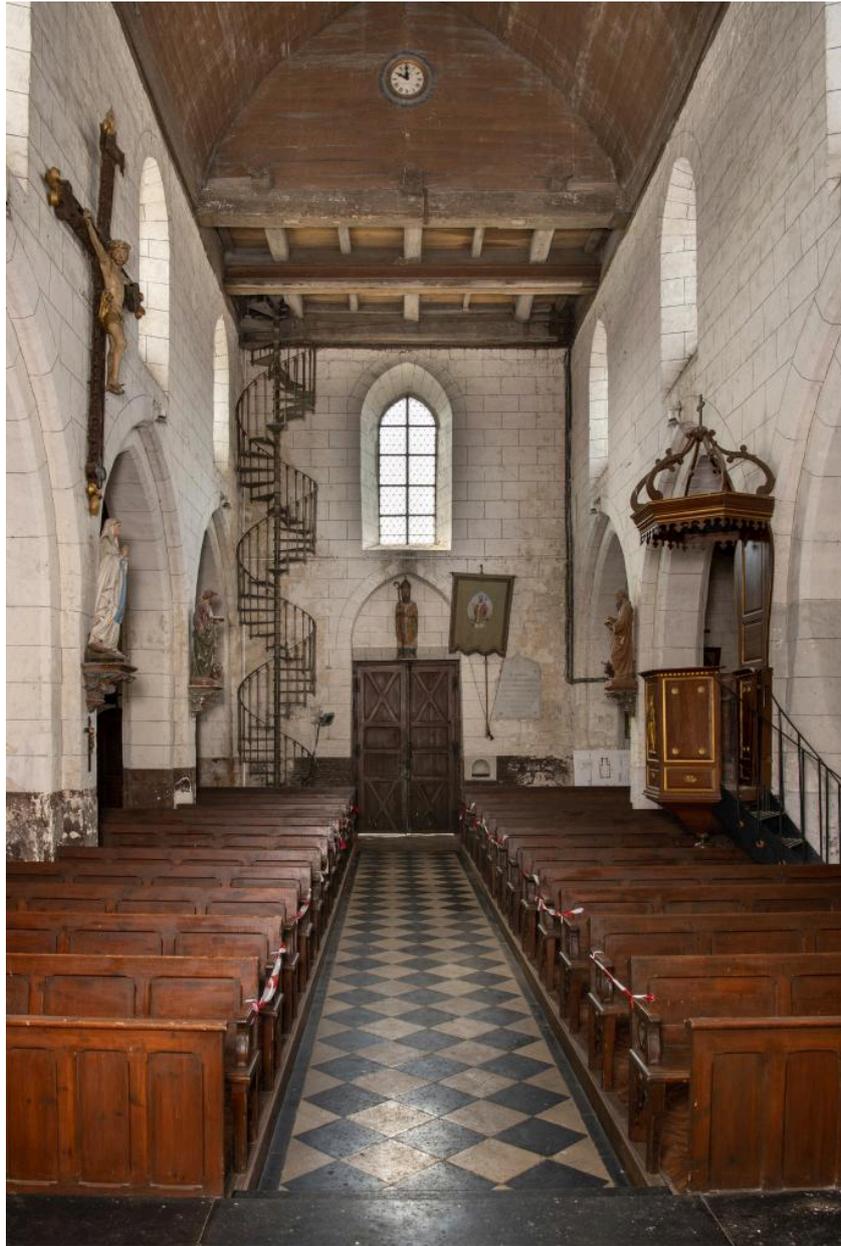
Vue de la nef depuis le chœur.
Phot. Marc Kérignard
IVR32_20216000662NUCA

Vue de la nef depuis le chœur.

Le vaisseau central est couvert d'une charpente lambrissée en berceau brisé. Seul le chœur, à deux travées, est voûté d'ogives quadripartites.

À l'intérieur, un décor peint de faux appareil a été appliqué sur l'ensemble des murs. Seul le mur de remplissage de la charpente entre le vaisseau central et le chœur est orné d'un décor peint polychrome.

Le mur de remplissage de la charpente entre le vaisseau central et le chœur se démarque par son décor composé de pampres de vigne, épis de blé et symbole IHS associé à une croix au centre.

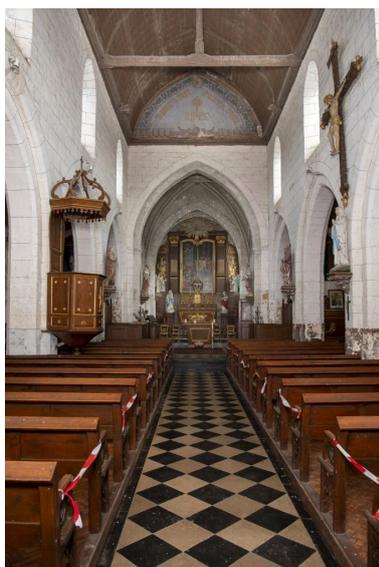
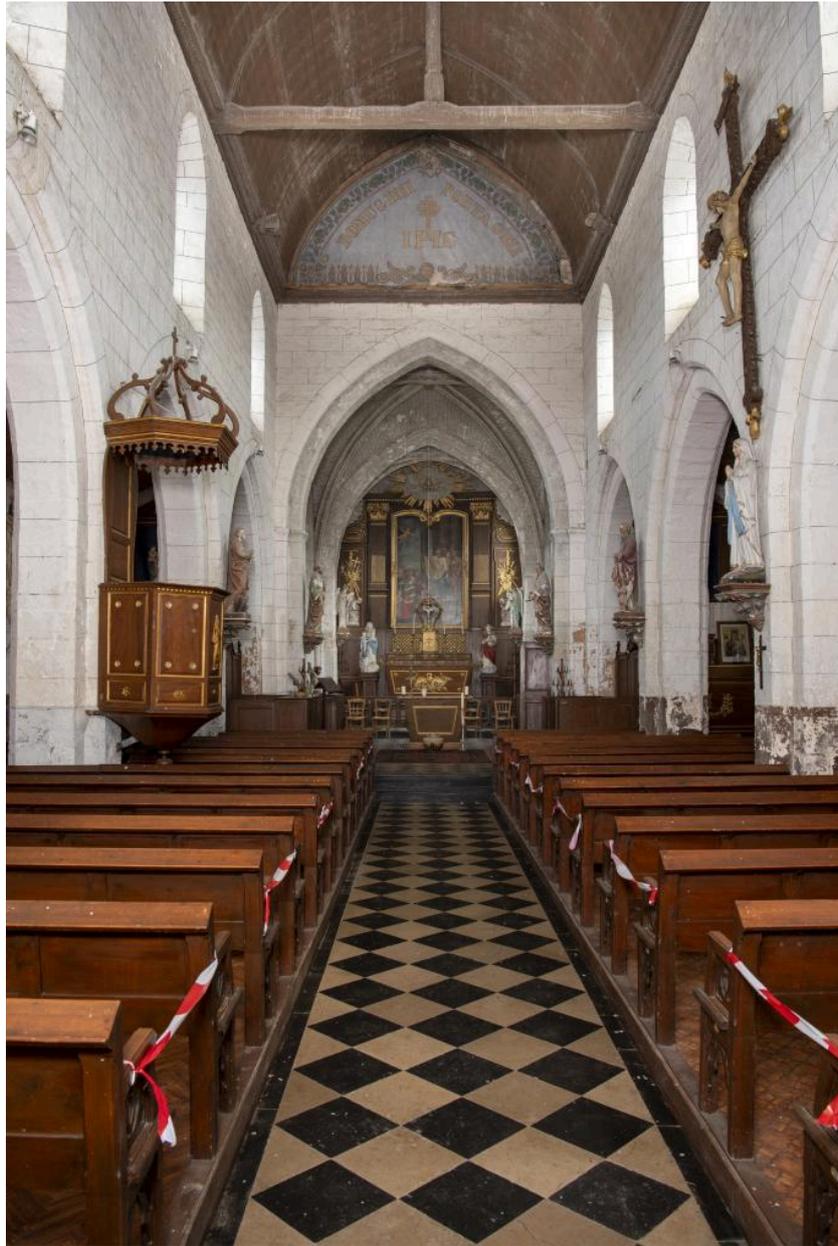
Vue de la nef depuis
l'entrée occidentale.
Phot. Marc Kérignard
IVR32_20216000663NUCA

Vue de la nef depuis l'entrée occidentale.

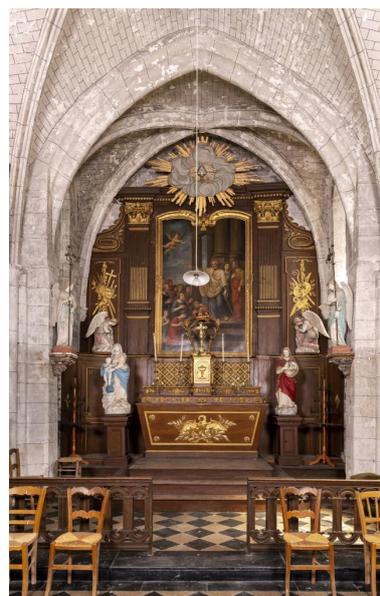
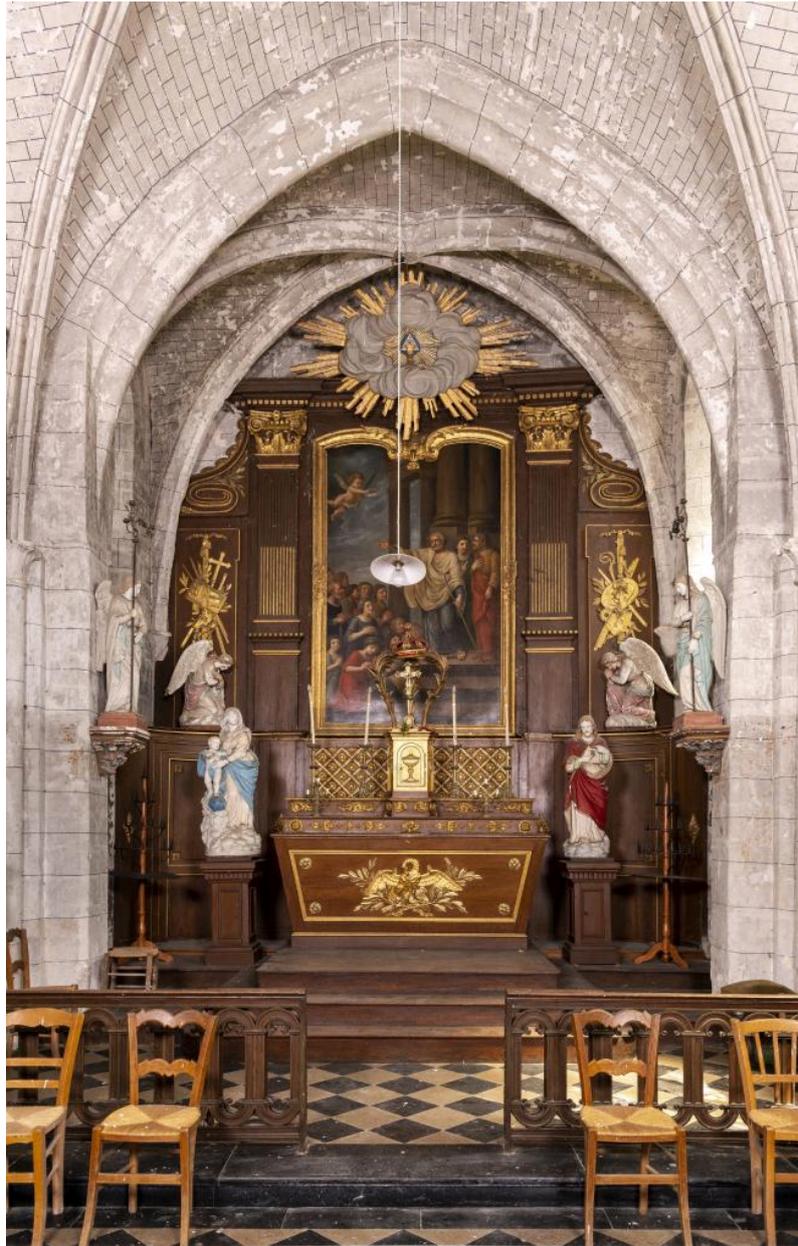
Vue du chœur.
Phot. Marc Kérignard
IVR32_20216000664NUCA

Vue du chœur.

Probablement endommagée par les guerres du 15^e siècle, l'église est restaurée au cours du 16^e siècle. La charpente est alors reconstruite dans le dernier quart du 15^e ou premier quart du 16^e siècle. Le style des coiffes des personnages figurés sur les blochets sculptés se rattache à cette période. Le chœur est quant à lui fortement remanié. Les baies percées sont typiques du gothique flamboyant.

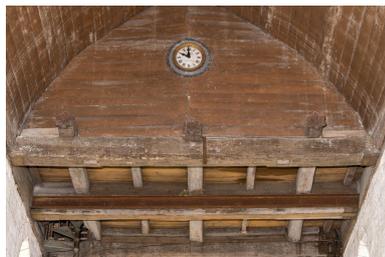
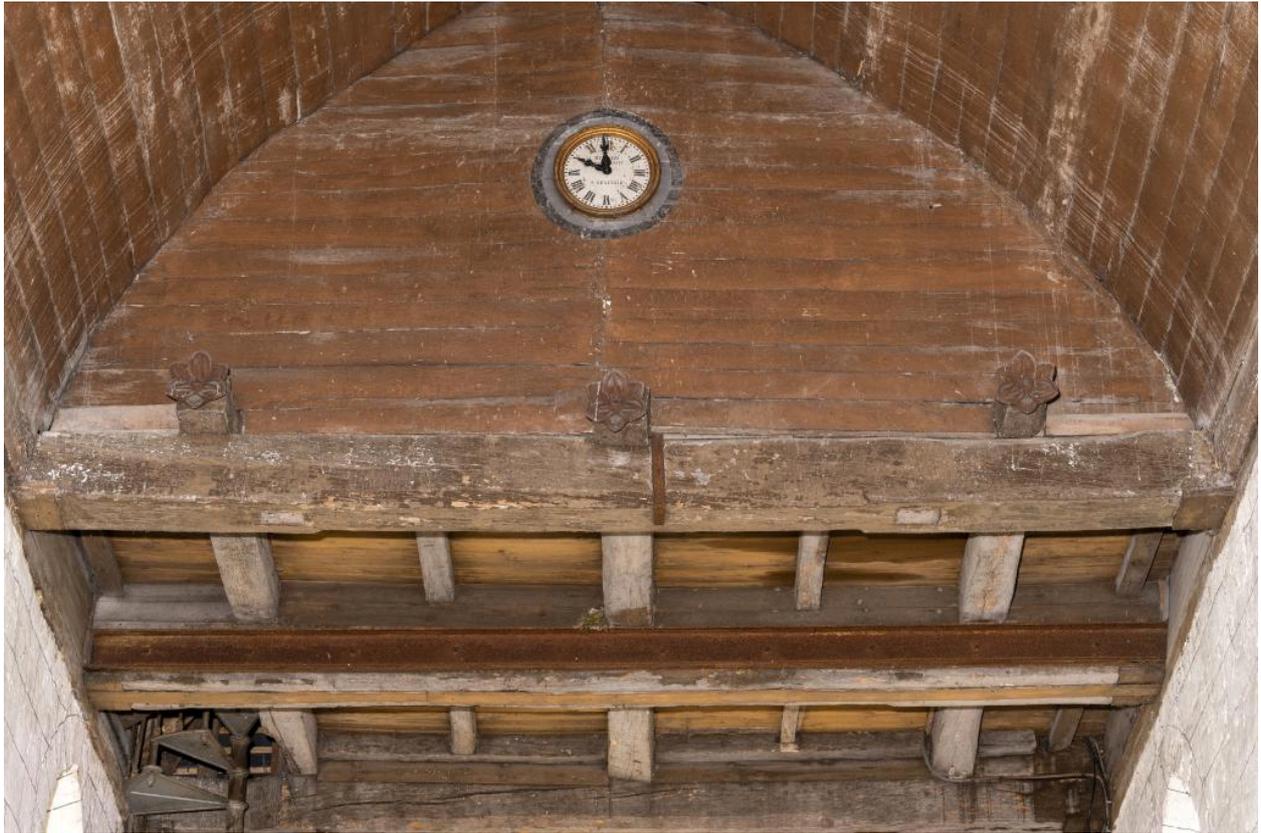
Vue du premier étage du clocher avec blochets sculptés.
Phot. Marc Kérignard
IVR32_20216000657NUCA

Vue du premier étage du clocher avec blochets sculptés.

Des blochets sculptés ornés de représentations figurées, se répartissent le long de la poutre sablière de la charpente.

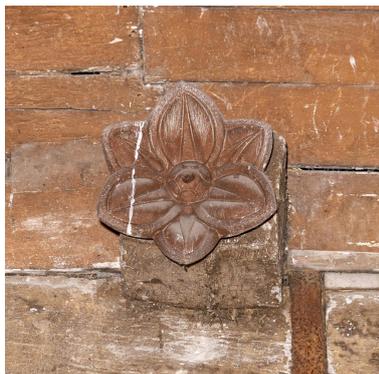
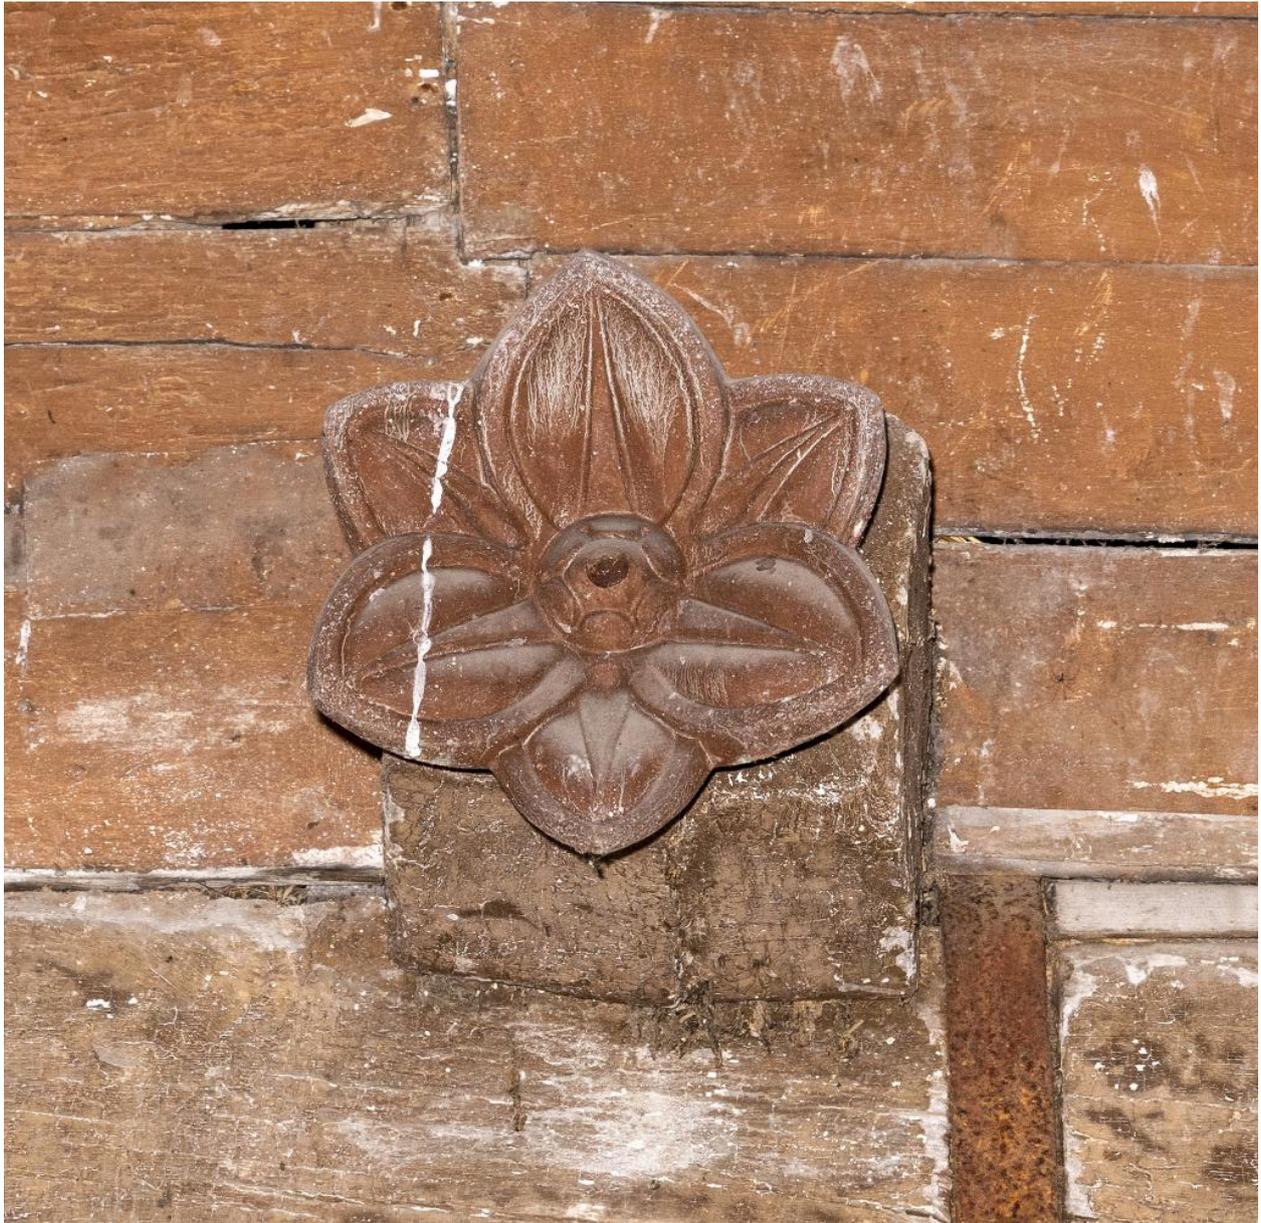
Détail d'un blochet sculpté: fleur.
Phot. Marc Kérignard
IVR32_20216000658NUCA

Détail d'un blochet sculpté: fleur.

Des figures humaines et de fleurs ornent les blochets sculptés de la poutre sablière de la charpente.

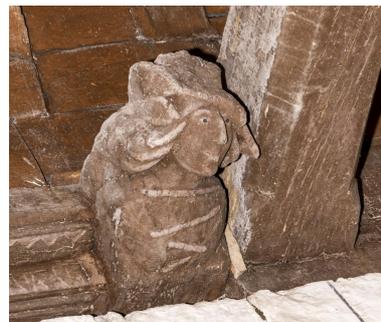
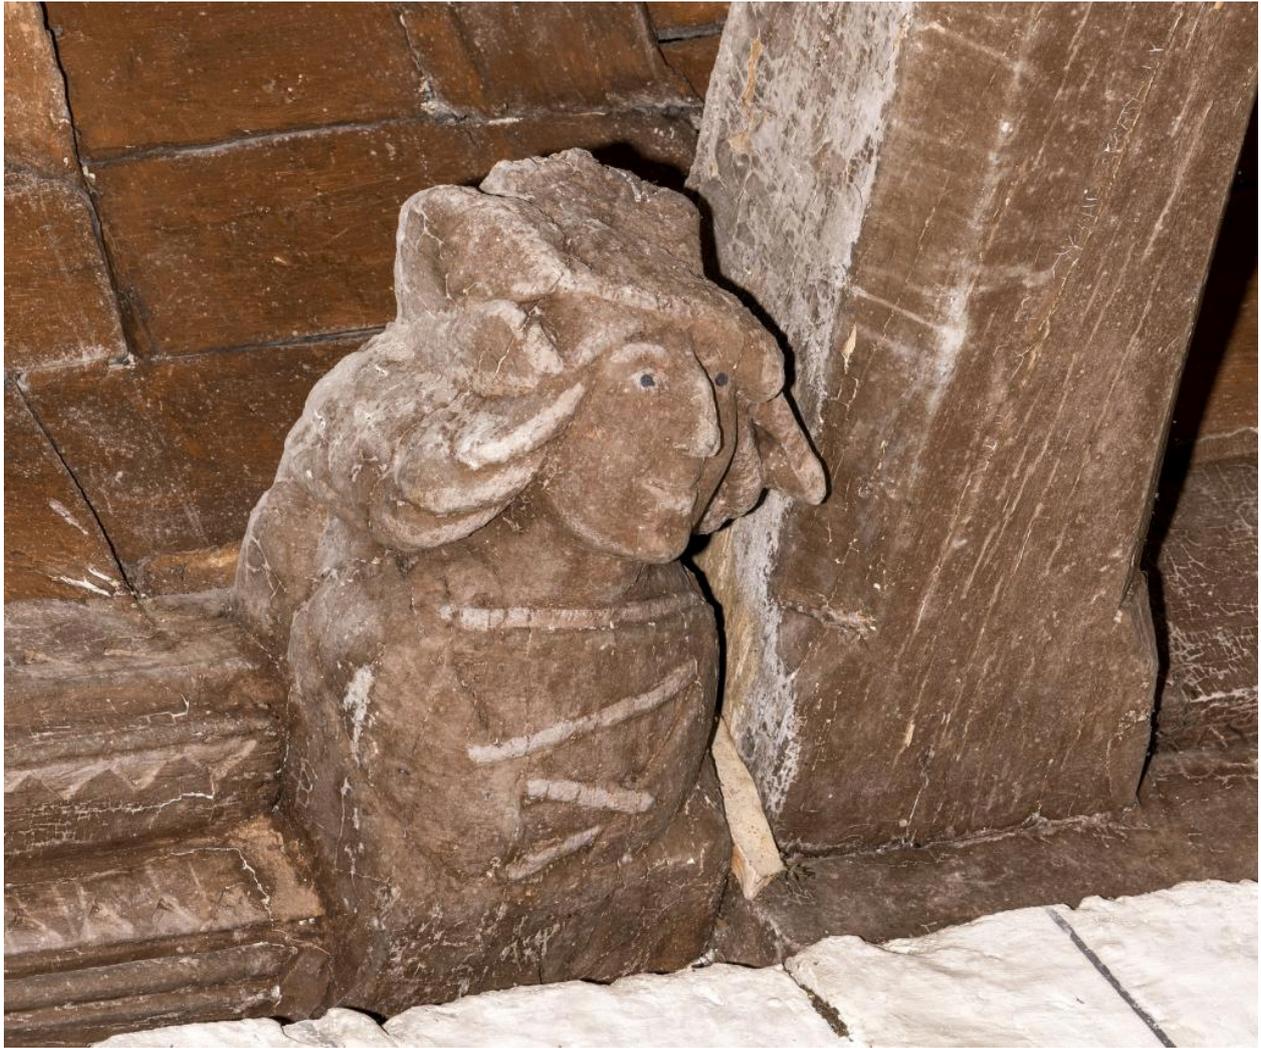
Détail d'un blochet sculpté: buste d'homme.
Phot. Marc Kérignard
IVR32_20216000659NUCA

Détail d'un blochet sculpté: buste d'homme.

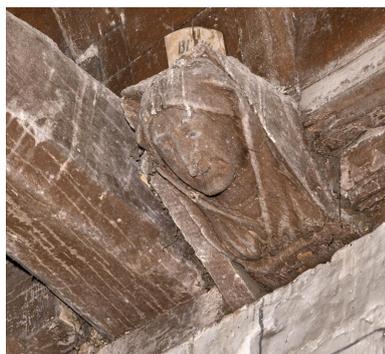
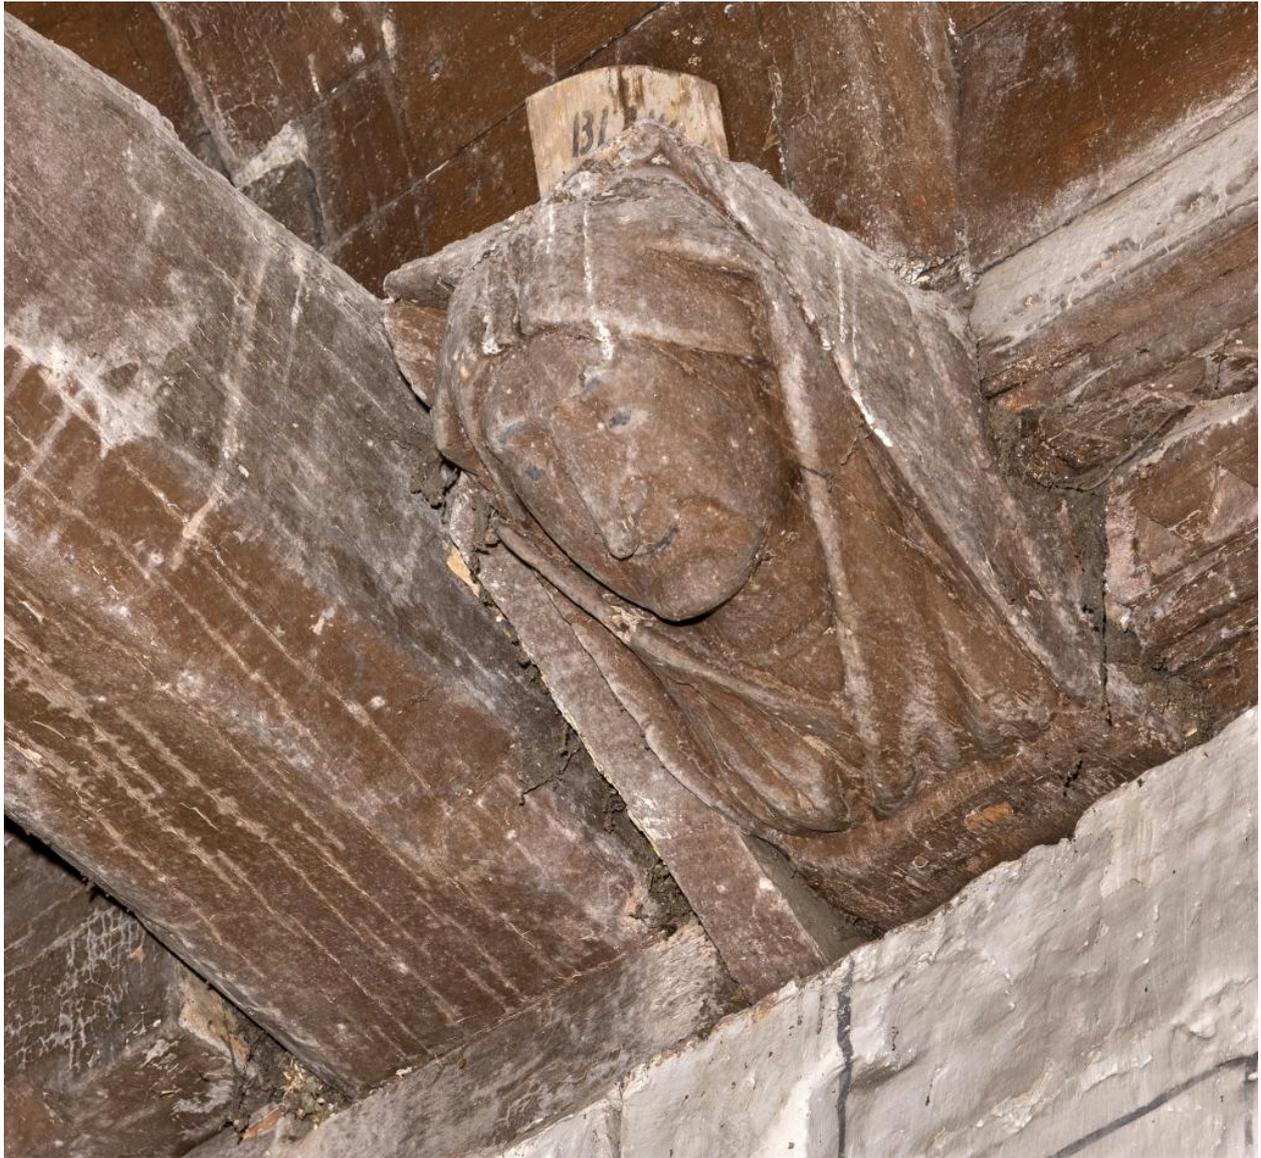
Détail d'un blochet sculpté: buste de femme.
Phot. Marc Kérignard
IVR32_20216000660NUCA

Détail d'un blochet sculpté: buste de femme.

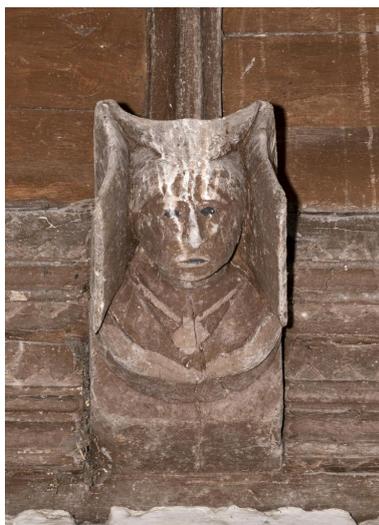
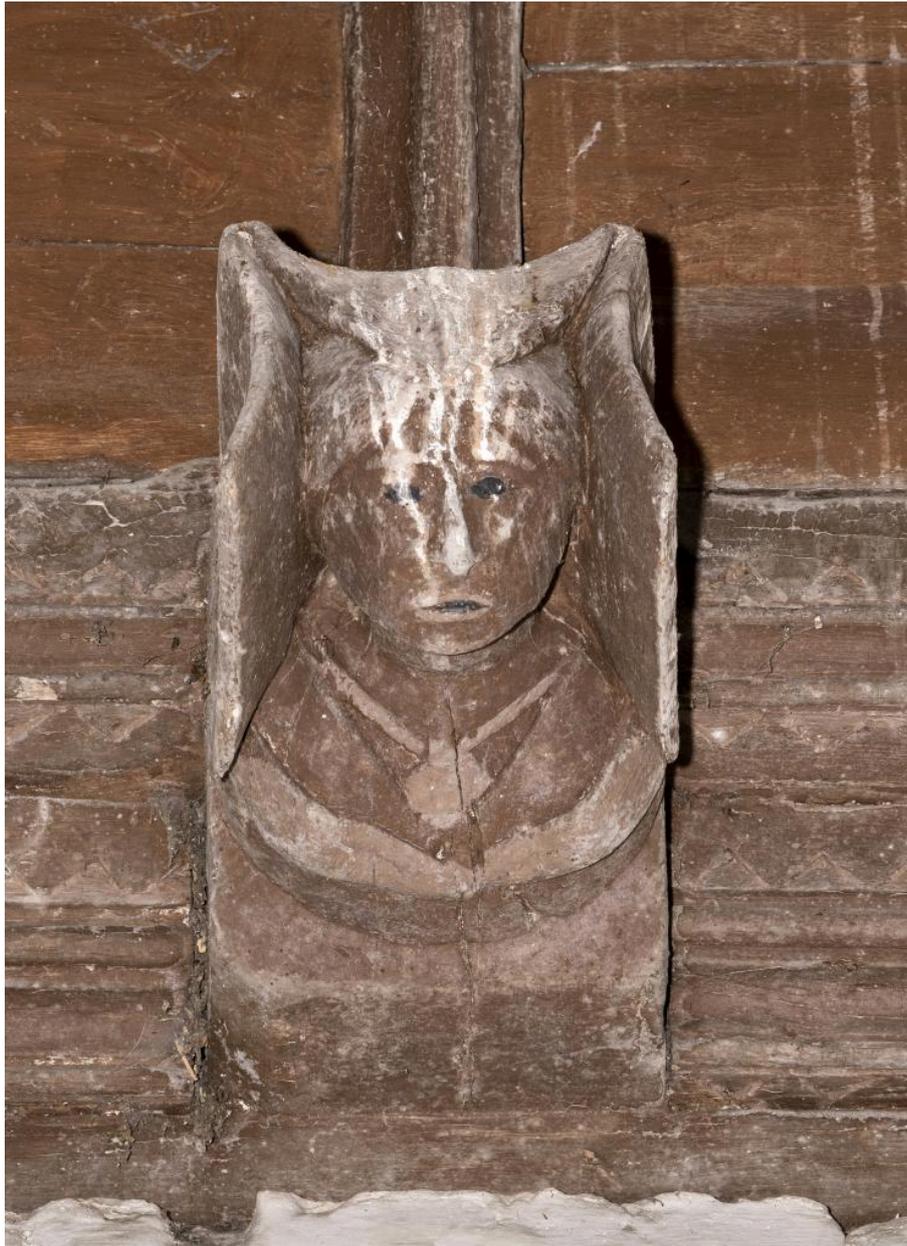
Détail d'un blochet sculpté: buste de femme.
Phot. Marc Kérignard
IVR32_20216000661NUCA

Détail d'un blochet sculpté: buste de femme.
