## Ancienne ferme du Bout-des-Crocs à Saint-Quentin-en-Tourmont

Numéro de dossier : IA80007737  
Date de l'enquête initiale : 2004  
Date(s) de rédaction : 2004  
Cadre de l'étude : inventaire préliminaire arrière-pays maritime picard  
Degré d'étude : étudié

Dénomination : ferme  
Destinations successives : ferme, maison  
Parties constituantes non étudiées : jardin, étable à chevaux

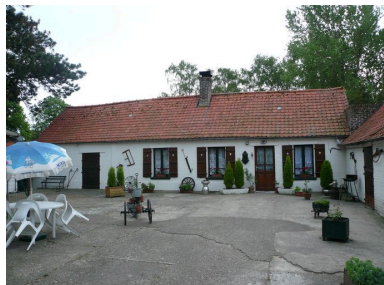
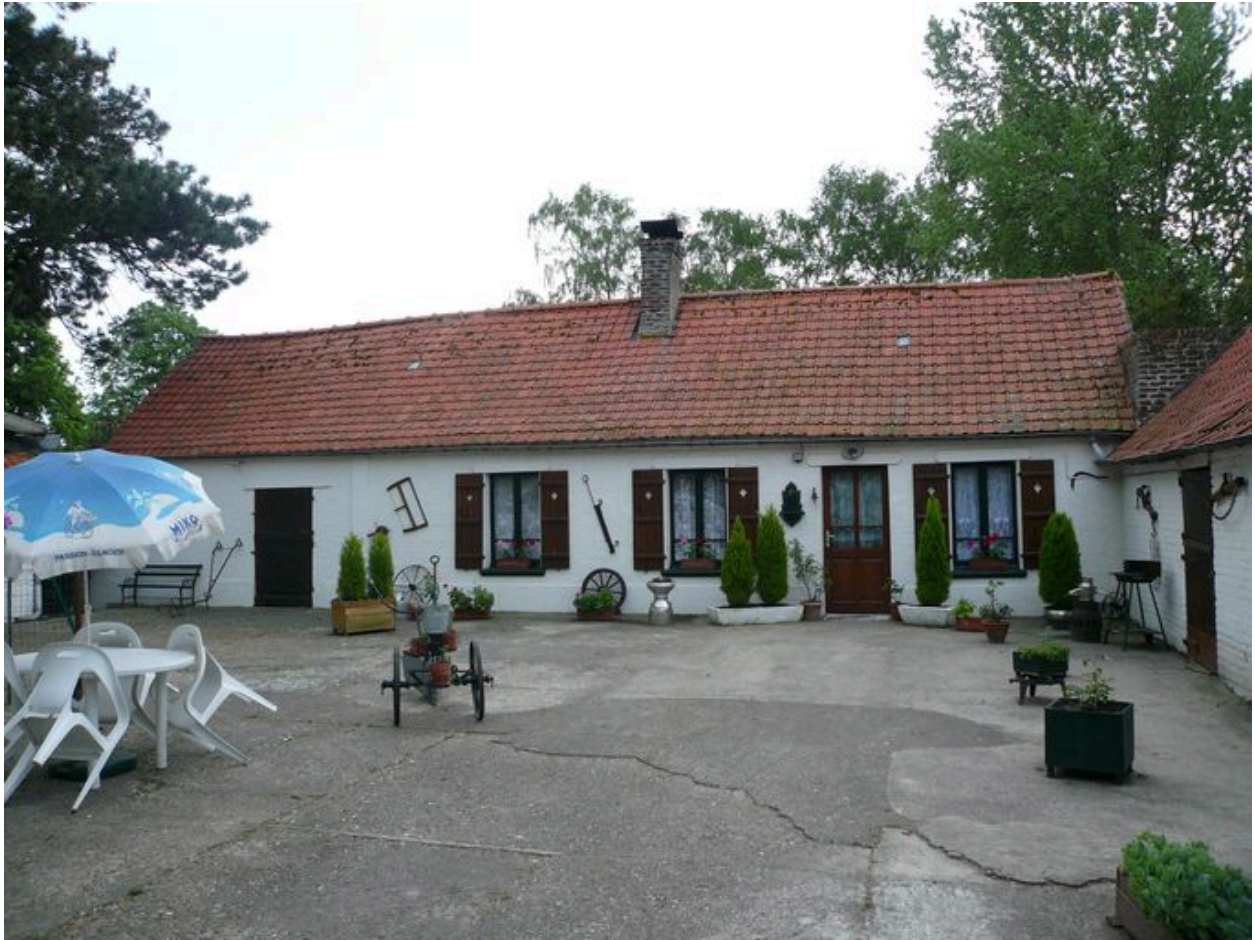
Le logis, long de quatre travées, en brique, est situé en fond de cour. Les ouvertures sont distribuées de manière régulière.

Le pignon occidental du logis est protégé par un essentage d'ardoise.

Vue du logis.  
Phot. Inès Guérin  
IVR22\_20078005813NUCA

Vue du logis.

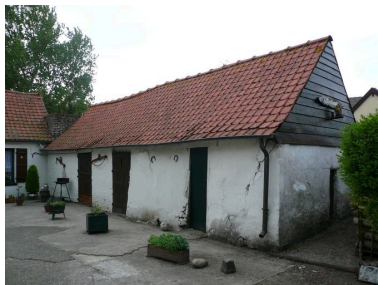
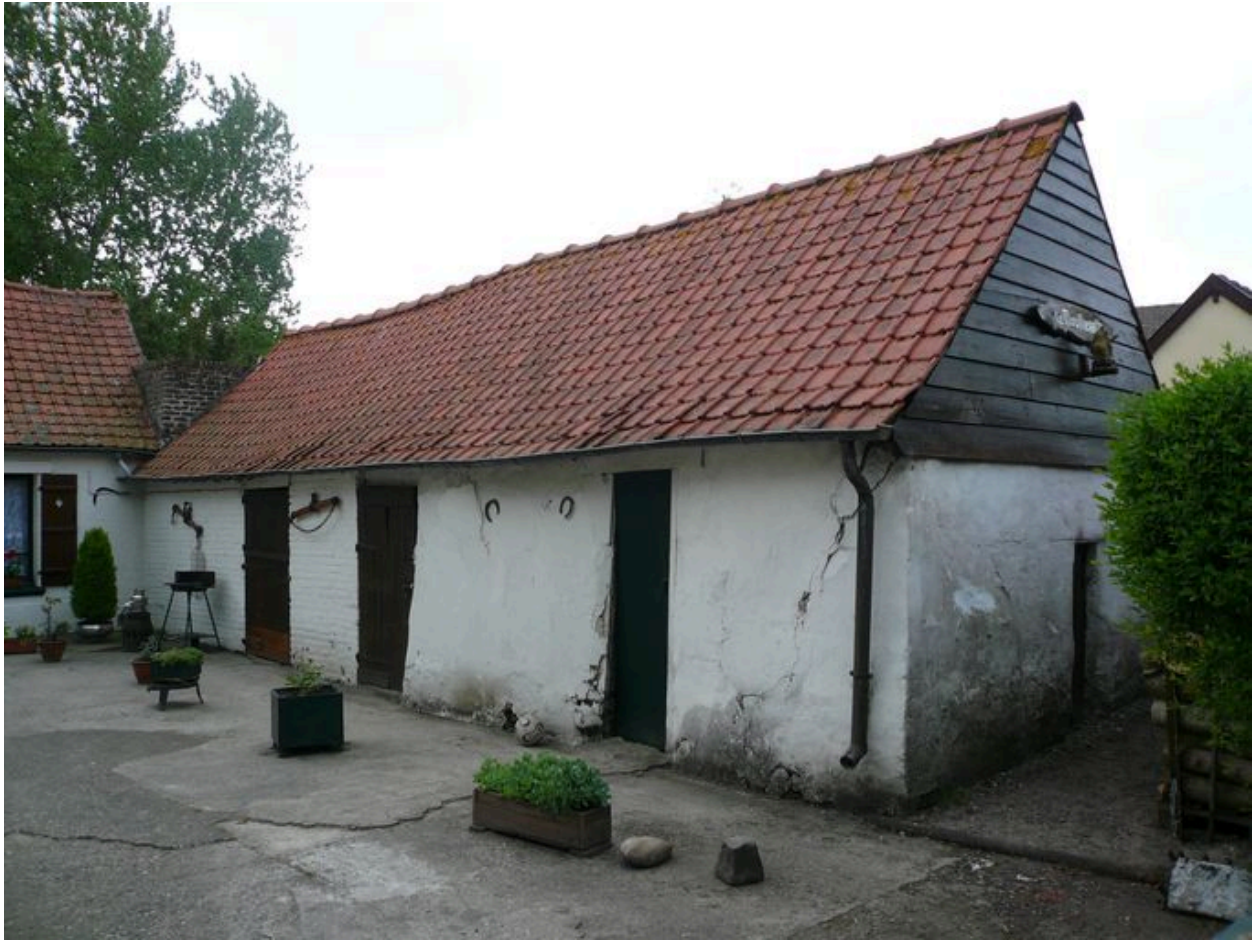
Les étables, en retour d'équerre à droite, possèdent un soubassement haut en brique et une maçonnerie en torchis et pans de bois. Le pignon sud est pourvu d'un essentage de planches.

Vue des étables.  
Phot. Inès Guérin  
IVR22\_20078005814NUCA

Vue des étables.
