Ancienne ferme du Bout-des-Crocs à Saint-Quentin-en-Tourmont

Numéro de dossier : IA80007737 Date de l'enquête initiale : 2004 Date(s) de rédaction : 2004

Cadre de l'étude : inventaire préliminaire arrière-pays maritime picard

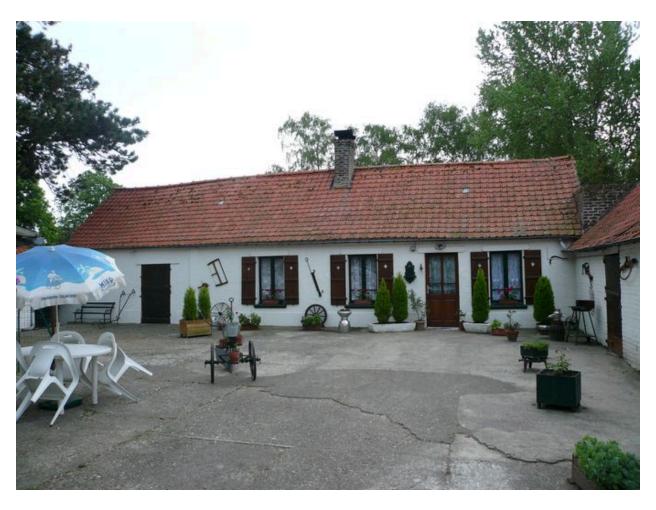
IVR22_20078005813NUCA

Vue du logis.

Le logis, long de quatre travées, en brique, est situé en fond de cour. Les ouvertures sont distribuées de manière régulière. Le pignon occidental du logis est protégé par un essentage d'ardoise.

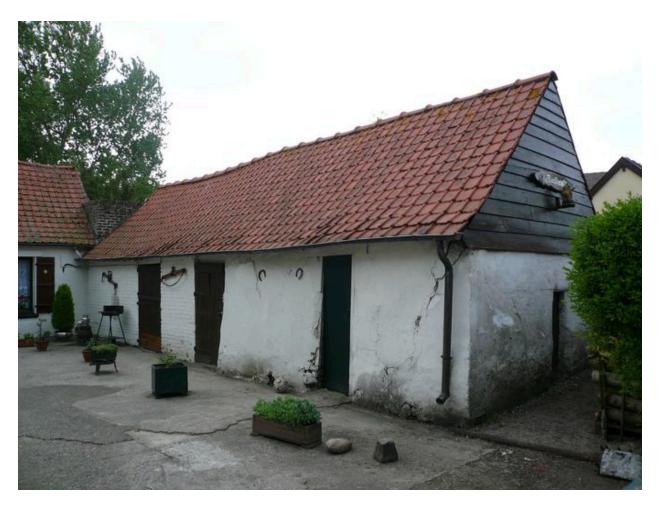
IVR22_20078005814NUCA

Vue des étables.

Les étables, en retour d'équerre à droite, possèdent un soubassement haut en brique et une maçonnerie en torchis et pans de bois. Le pignon sud est pourvu d'un essentage de planches.
