Hauts-de-France, Somme
Boves
120 rue Victor-Hugo, ancienne rue de Saint-Nicolas

Ancienne maison, devenue école communale de filles, actuellement centre d'action sociale

Numéro de dossier : IA80002933
Date de l'enquête initiale : 2003
Date(s) de rédaction : 2003
Cadre de l'étude : inventaire topographique Amiens métropole
Degré d'étude : étudié

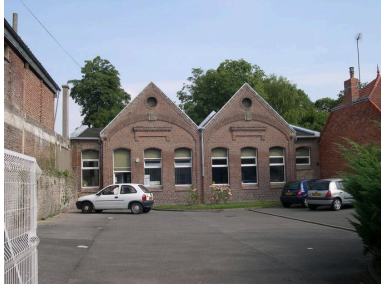
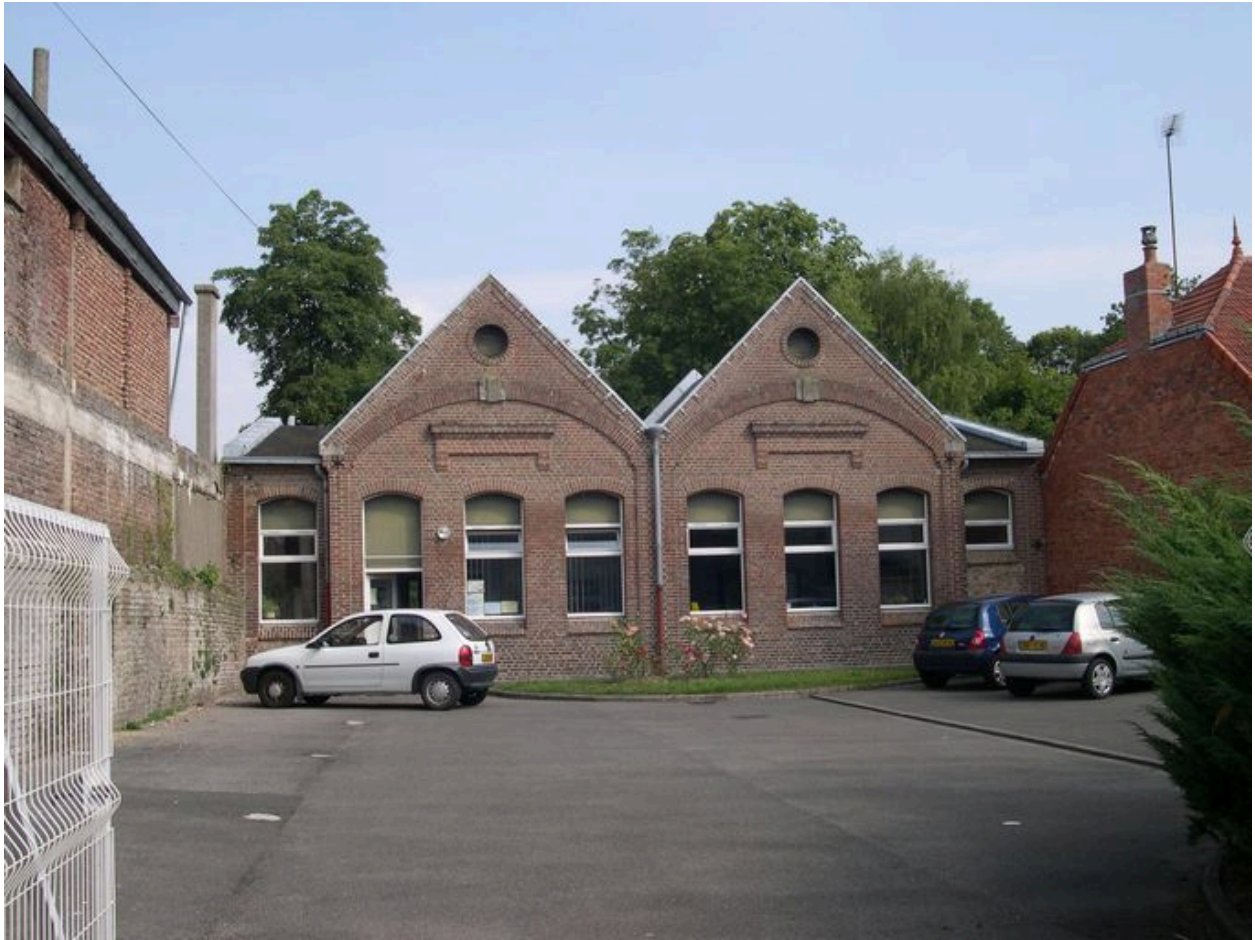
Vue générale.
Phot. Isabelle Barbedor
IVR22_20038010663NUCA

Vue générale.

L'édifice comprend actuellement deux salles de classes implantées entre cour et jardin. Construites en briques et couvertes d'ardoises, la façade sur cour présente deux pignons accolés, correspondant à chacune des classes. Mutation : Disparition du logement d'enseignant et des dépendances de l'école ; accès latéraux d'origine sont actuellement transformés en fenêtres.
