Hauts-de-France, Somme  
Ponthoile  
Romaine  
50 rue du Marais-de-Neuville

## Ancienne ferme

Numéro de dossier : IA80007870  
Date de l'enquête initiale : 2004  
Date(s) de rédaction : 2004  
Cadre de l'étude : inventaire préliminaire arrière-pays maritime picard  
Degré d'étude : étudié

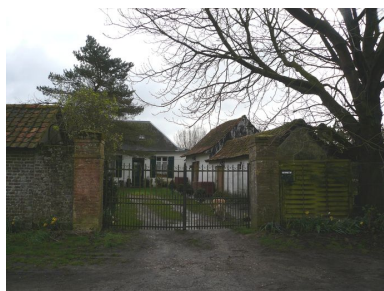
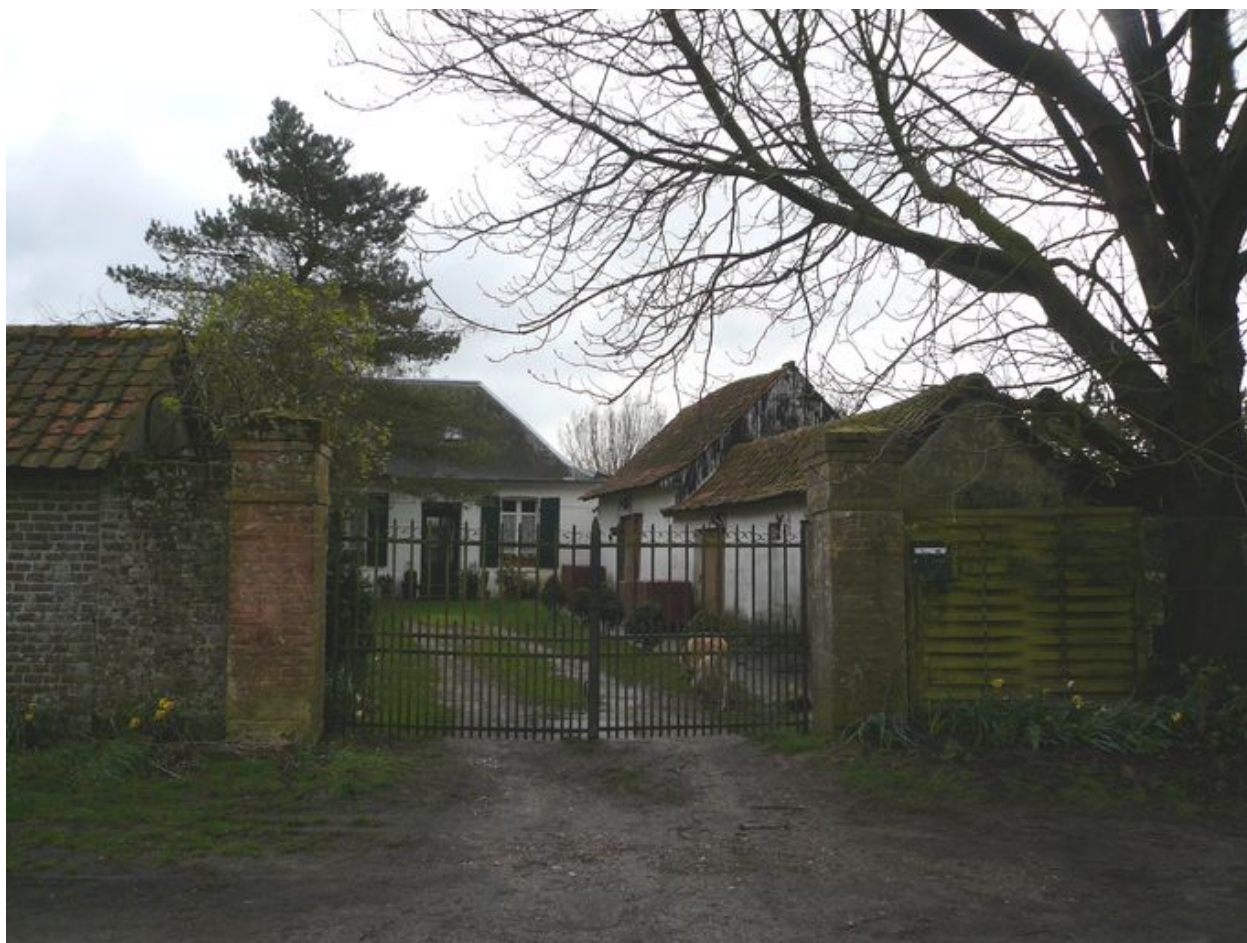
Vue d'ensemble depuis la rue.  
Phot. Inès Guérin  
IVR22\_20078005544NUCA

Vue d'ensemble depuis la rue.

Cette ferme à cour fermée est légèrement isolée du reste de l'agglomération de Romaine, au nord de celle-ci. Le logis, long de quatre travées, est situé en fond de cour, orienté vers l'ouest. Entièrement en brique, il dispose d'un rez-de-chaussée augmenté d'un comble à surcroît. Le toit à longs pans et croupes est en ardoise. Au nord, se situent les étables en torchis et pans de bois pour les murs gouttereaux et brique pour les murs pignons, donnant accès à la pâture au nord. Le toit à longs pans est en pannes picardes. Les porcheries en brique longent la rue au nord-ouest de la cour. Le sud est occupé par d'autres étables à l'ouest et par la grange à l'est (plus haute, dont le pignon est couvert par un essentage de planches), également en torchis et pans de bois.

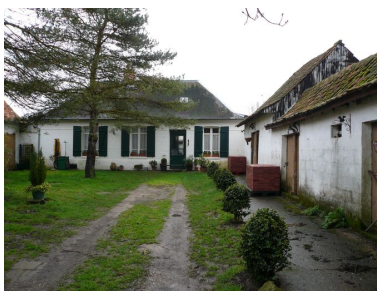
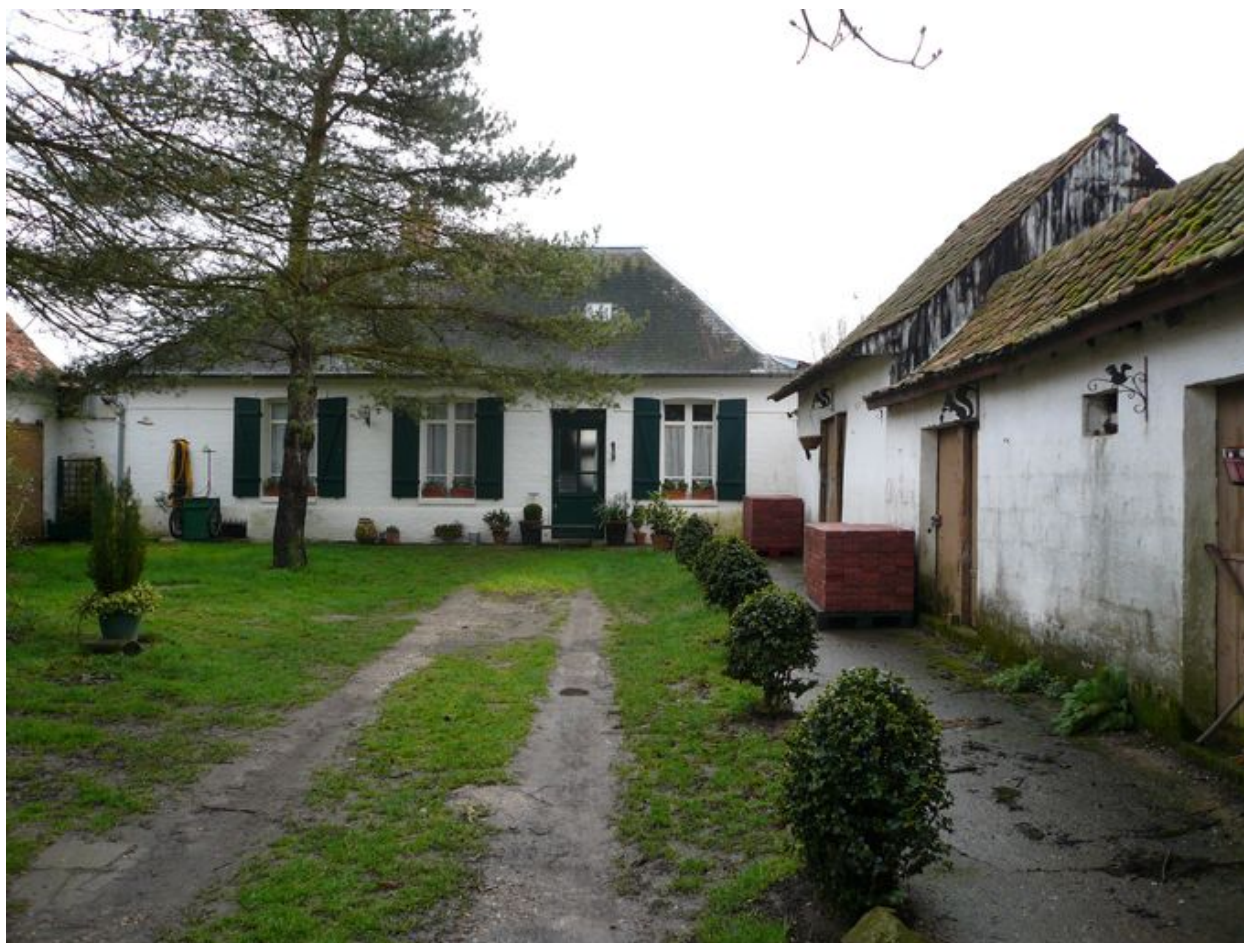
Vue du logis et des étables.  
Phot. Inès Guérin  
IVR22\_20078005545NUCA

Vue du logis et des étables.

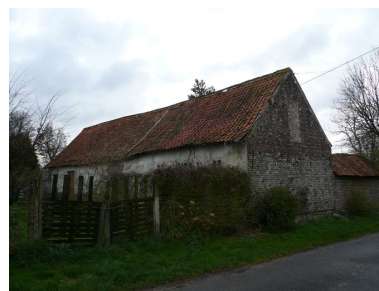
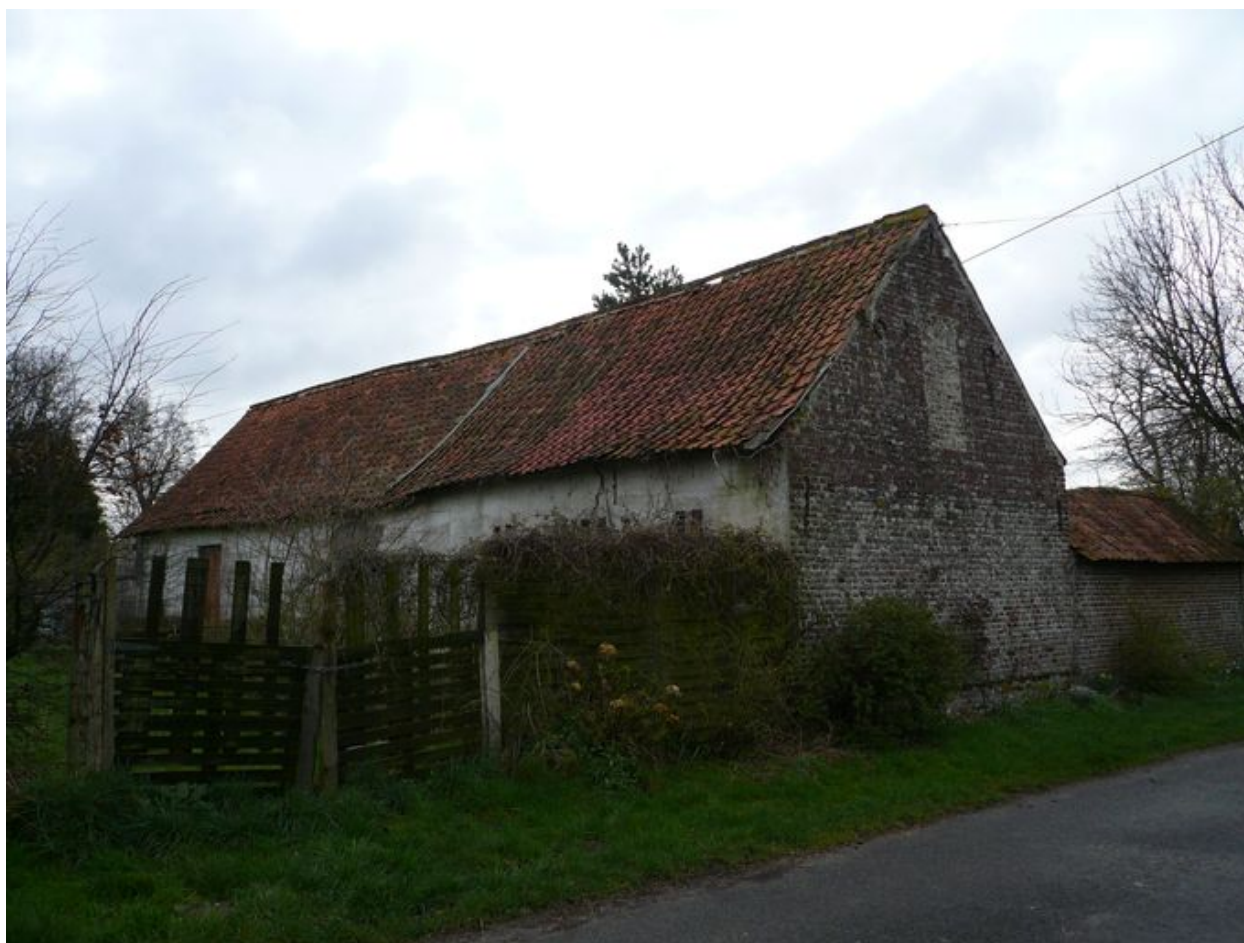
Vue postérieure des  
étables depuis la pâture.  
Phot. Inès Guérin  
IVR22\_20078005546NUCA

Vue postérieure des étables depuis la pâture.
