Hauts-de-France, Somme  
Estrébœuf  
Neuville  
145 rue d' Estraine

## Ancienne ferme

Numéro de dossier : IA80007601  
Date de l'enquête initiale : 2005  
Date(s) de rédaction : 2005  
Cadre de l'étude : inventaire préliminaire arrière-pays maritime picard  
Degré d'étude : étudié

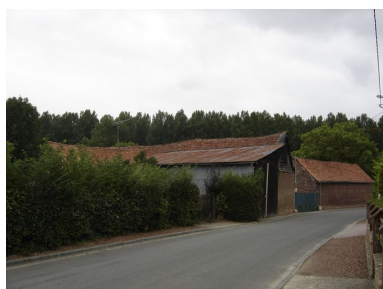
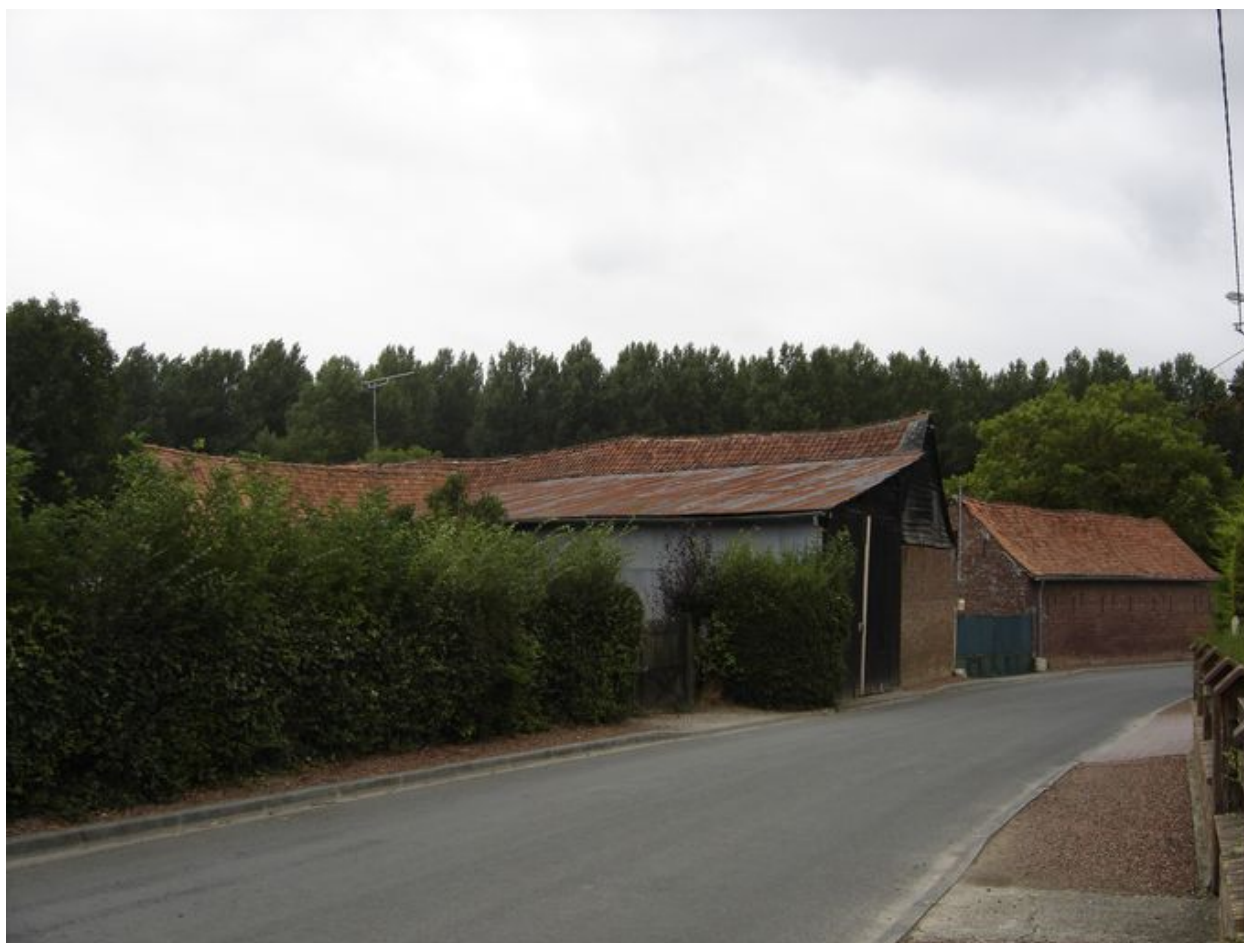
Vue générale.  
Phot. Inès Guérin  
IVR22\_20068005031NUCA

Vue générale.

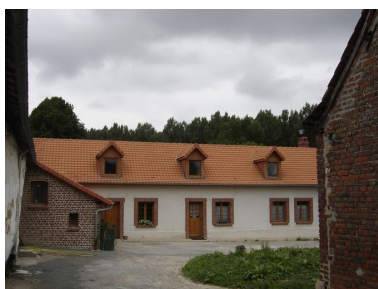
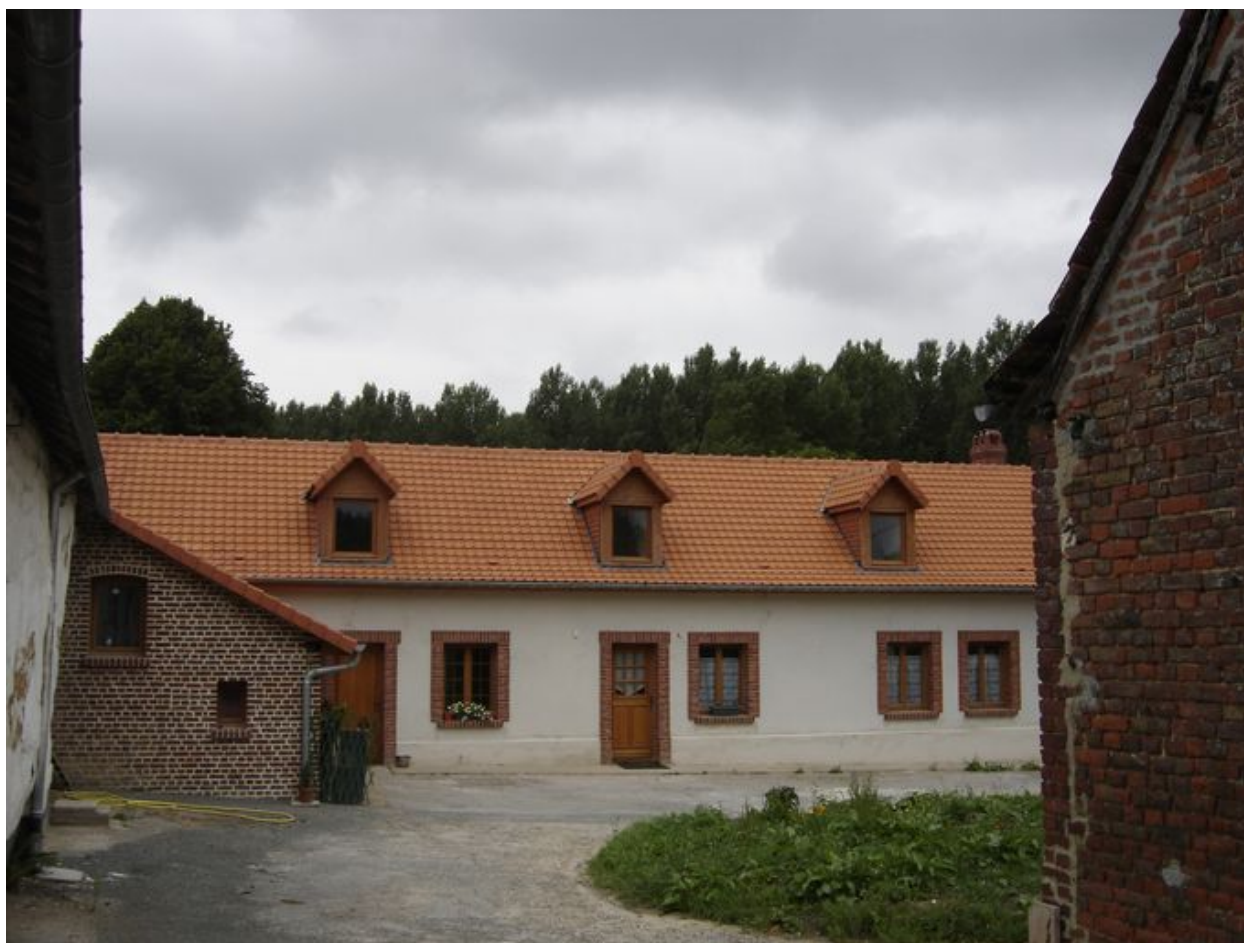
Cette ferme a subi de nombreuses transformations. Le logis, situé en fond de cour, a été entièrement reconstitué. Il a néanmoins conservé son emplacement et la distribution irrégulière de ses ouvertures.

Vue du logis en fond de cour.  
Phot. Inès Guérin  
IVR22\_20068005032NUCA

Vue du logis en fond de cour.

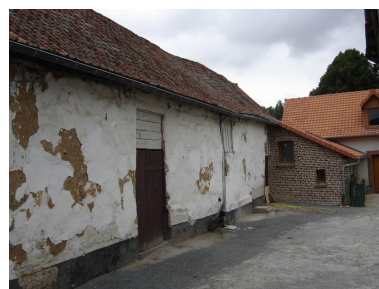
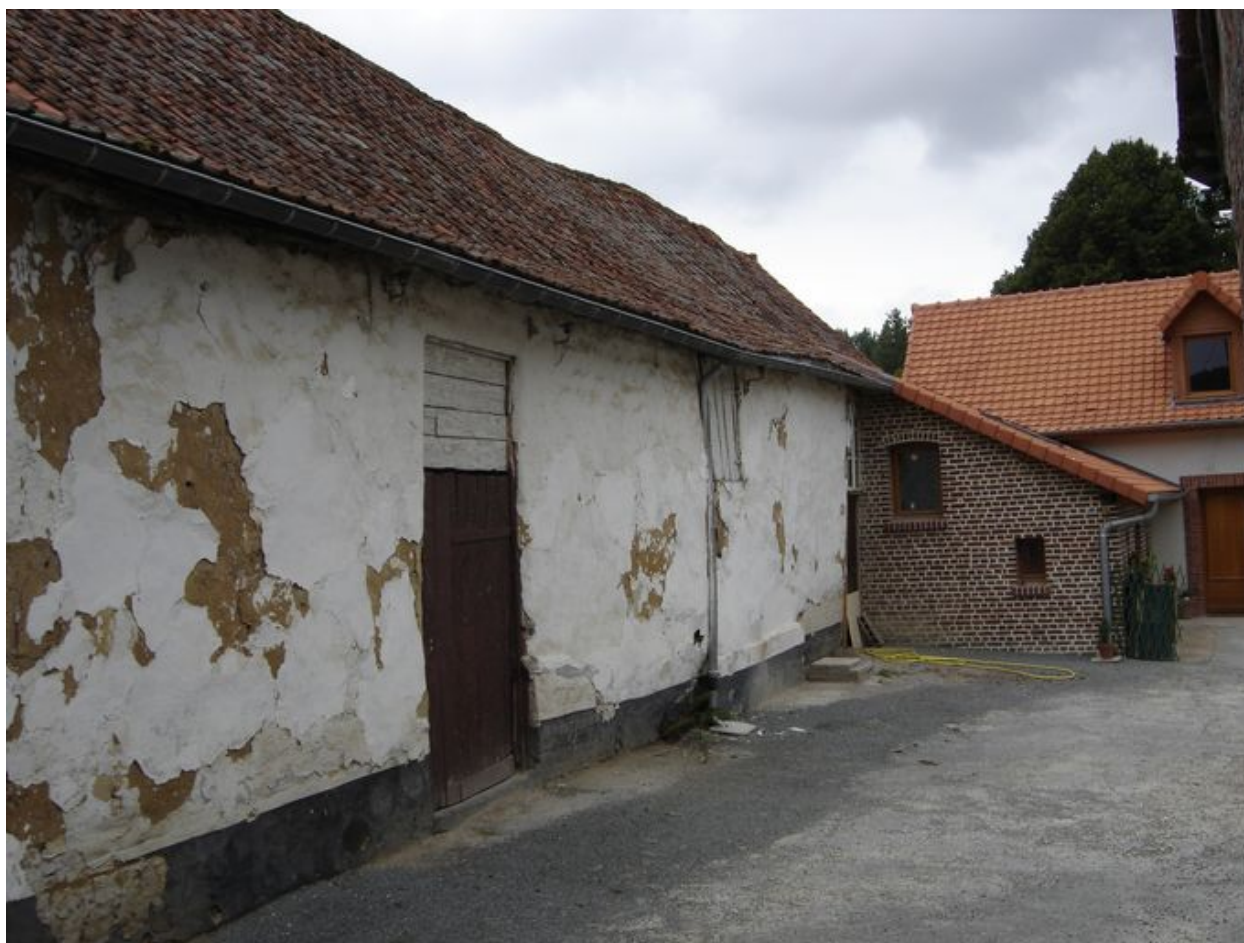
A l'ouest, la grange possède les matériaux d'origine, en torchis (disposant d'une proportion imposante de paille) et pans de bois. La dégradation du torchis laisse apparaître les assemblages à tenon et mortaise. Le pignon sur rue est composé, sur deux mètres environ, d'un solin en brique, complété au sommet d'un clin de bois percé d'une gerbière. Relativement longue, elle dispose d'une seule porte sur cour et d'une ouverture en hauteur. Le toit à longs pans est couvert en tuiles avec complément d'ardoise par endroit.

Vue du mur sur cour de la grange.  
Phot. Inès Guérin  
IVR22\_20068005033NUCA

Vue du mur sur cour de la grange.

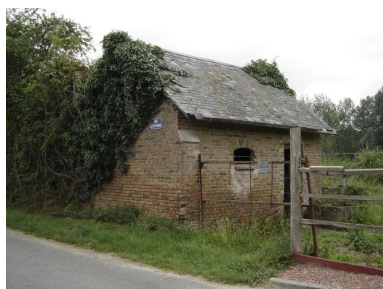
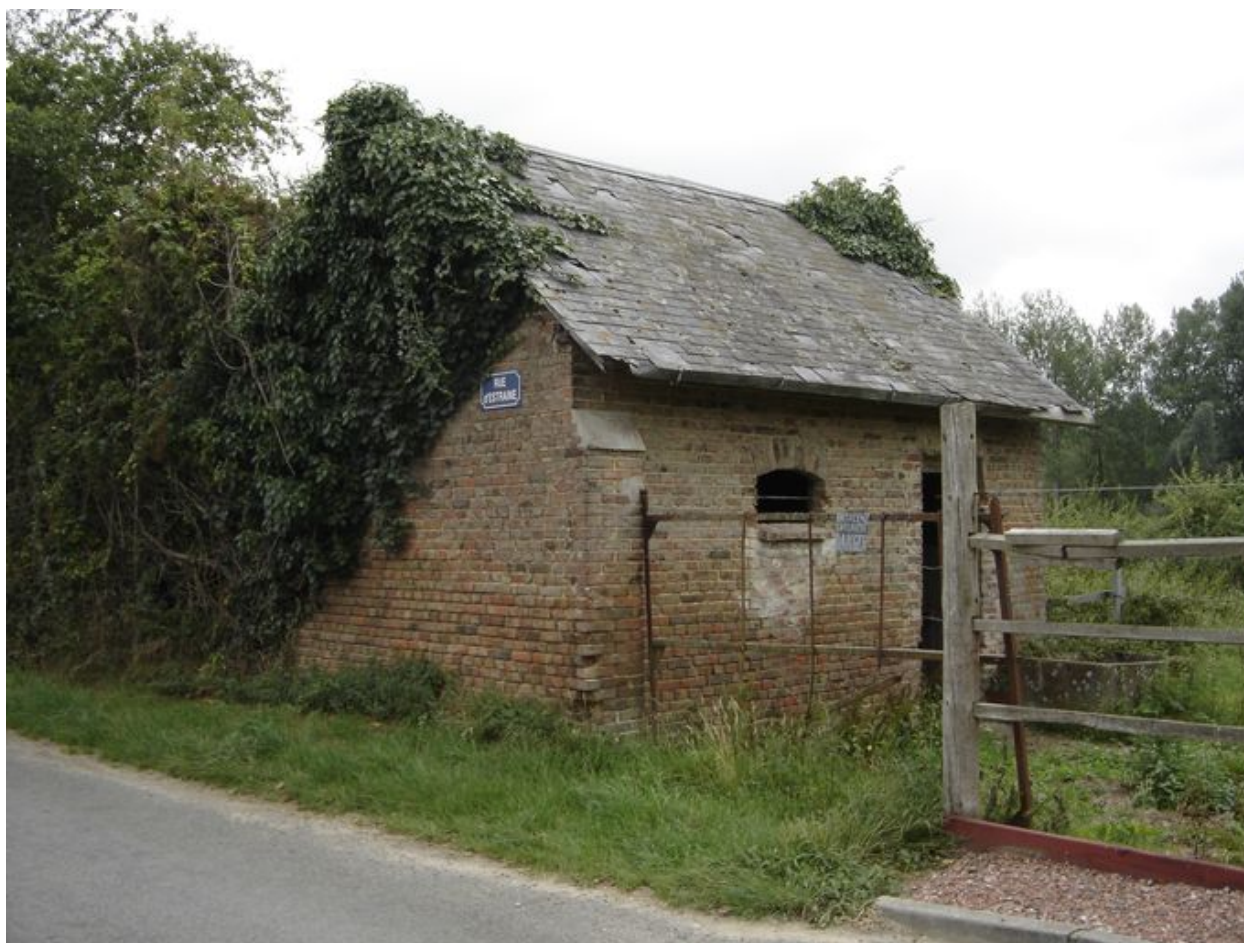
Vue de l'abri en brique dans la pâture.  
Phot. Inès Guérin  
IVR22\_20068005036NUCA

Vue de l'abri en brique dans la pâture.
