Hauts-de-France, Oise  
Croissy-sur-Celle

## L'habitat du village de Croissy-sur-Celle

Numéro de dossier : IA60005254

Cadre de l'étude : inventaire topographique Communauté de communes Oise Picarde

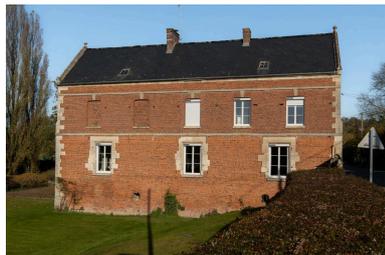
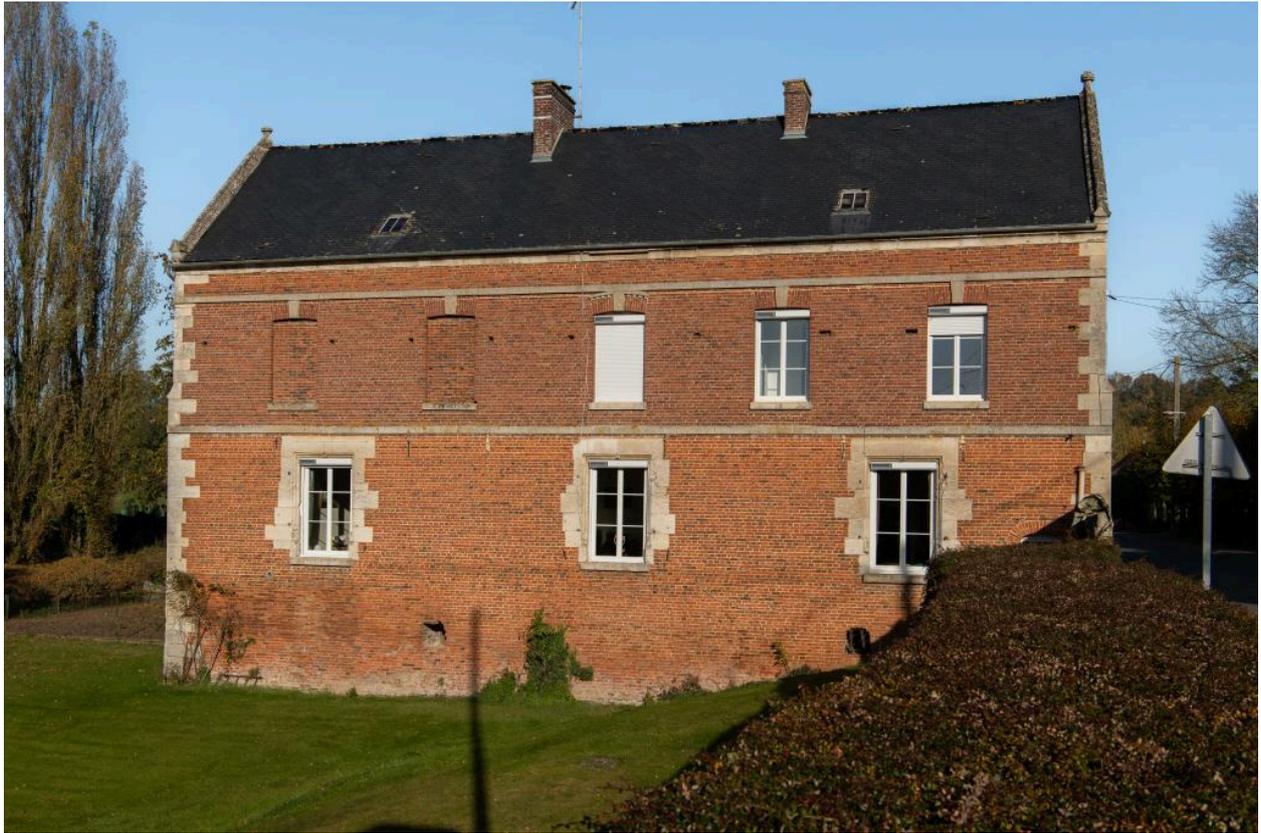
Logis de la ferme dite de Calonne, n°11 rue d'Amiens, vue depuis le sud.  
Phot. Marc Kérignard  
IVR32\_20216001339NUCA

Logis de la ferme dite de Calonne, n°11 rue d'Amiens, vue depuis le sud.

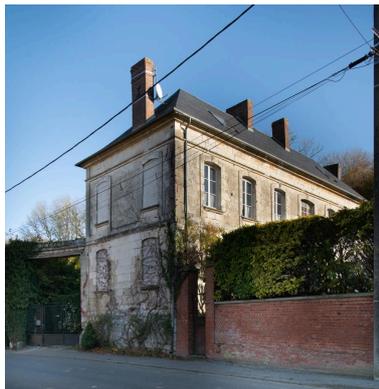
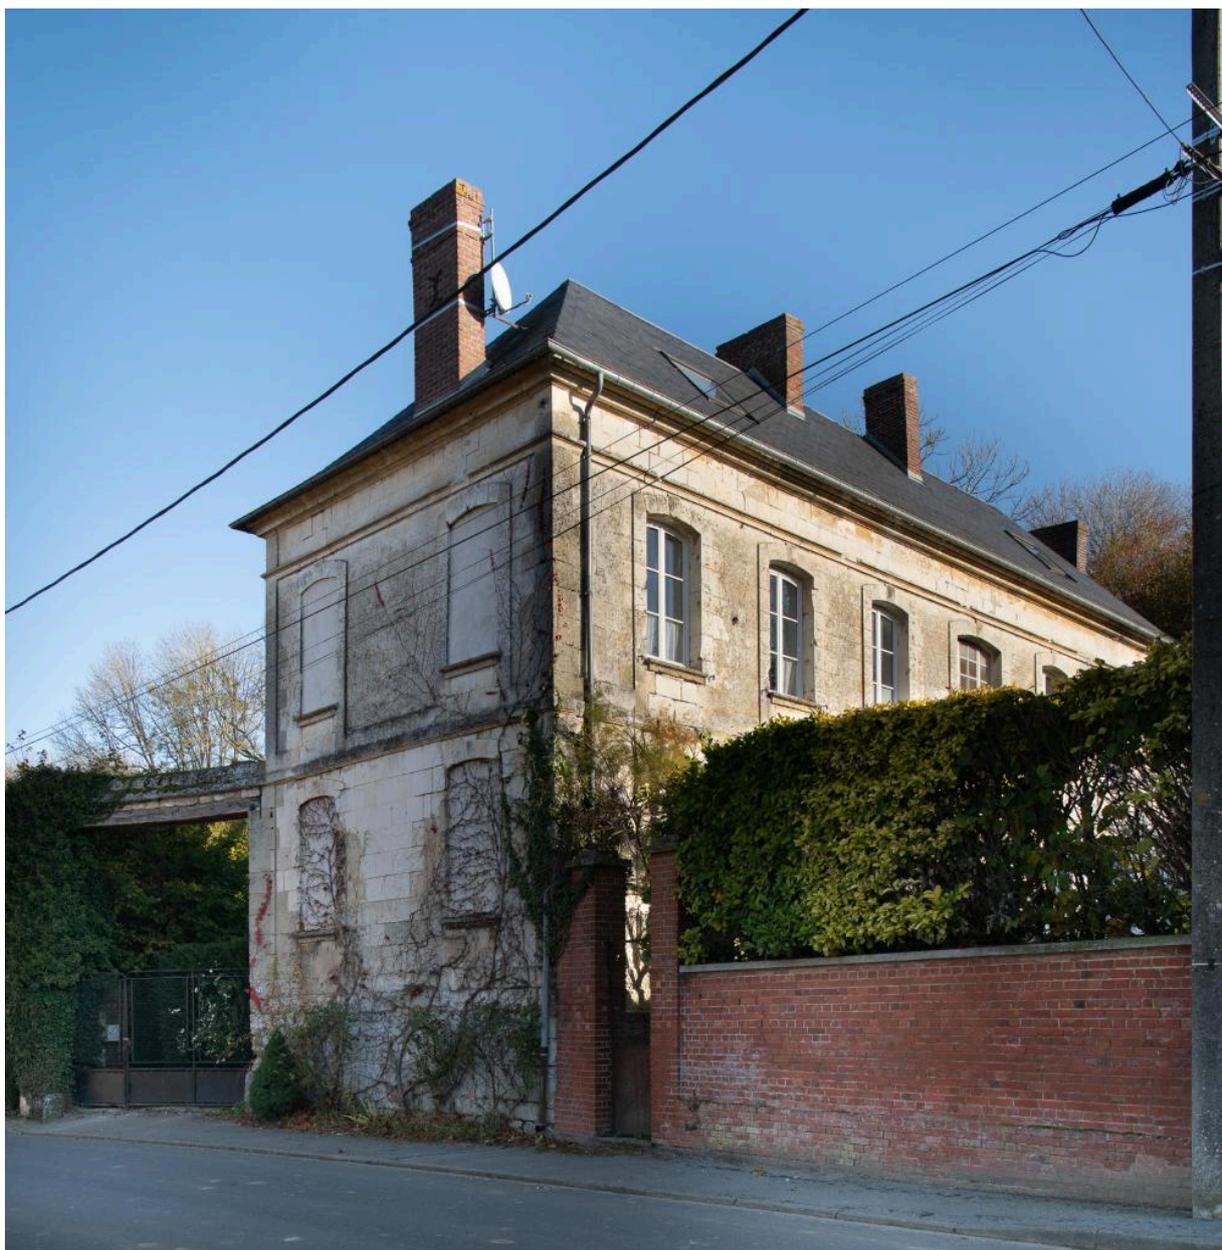
Ancienne demeure d'Henriette Lévêque (veuve Pigeon) dite la "dame des pauvres", 1729, n°34 rue d'Amiens, vue depuis le sud-ouest.  
Phot. Marc Kérignard  
IVR32\_20216001341NUCA

Ancienne demeure d'Henriette Lévêque (veuve Pigeon) dite la "dame des pauvres", 1729, n°34 rue d'Amiens, vue depuis le sud-ouest.

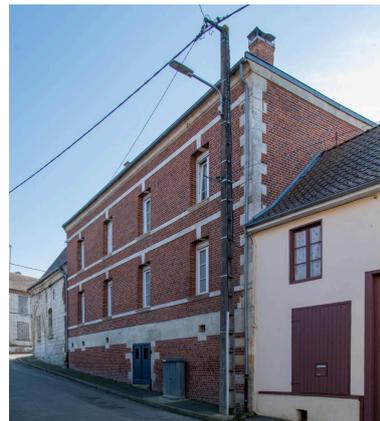
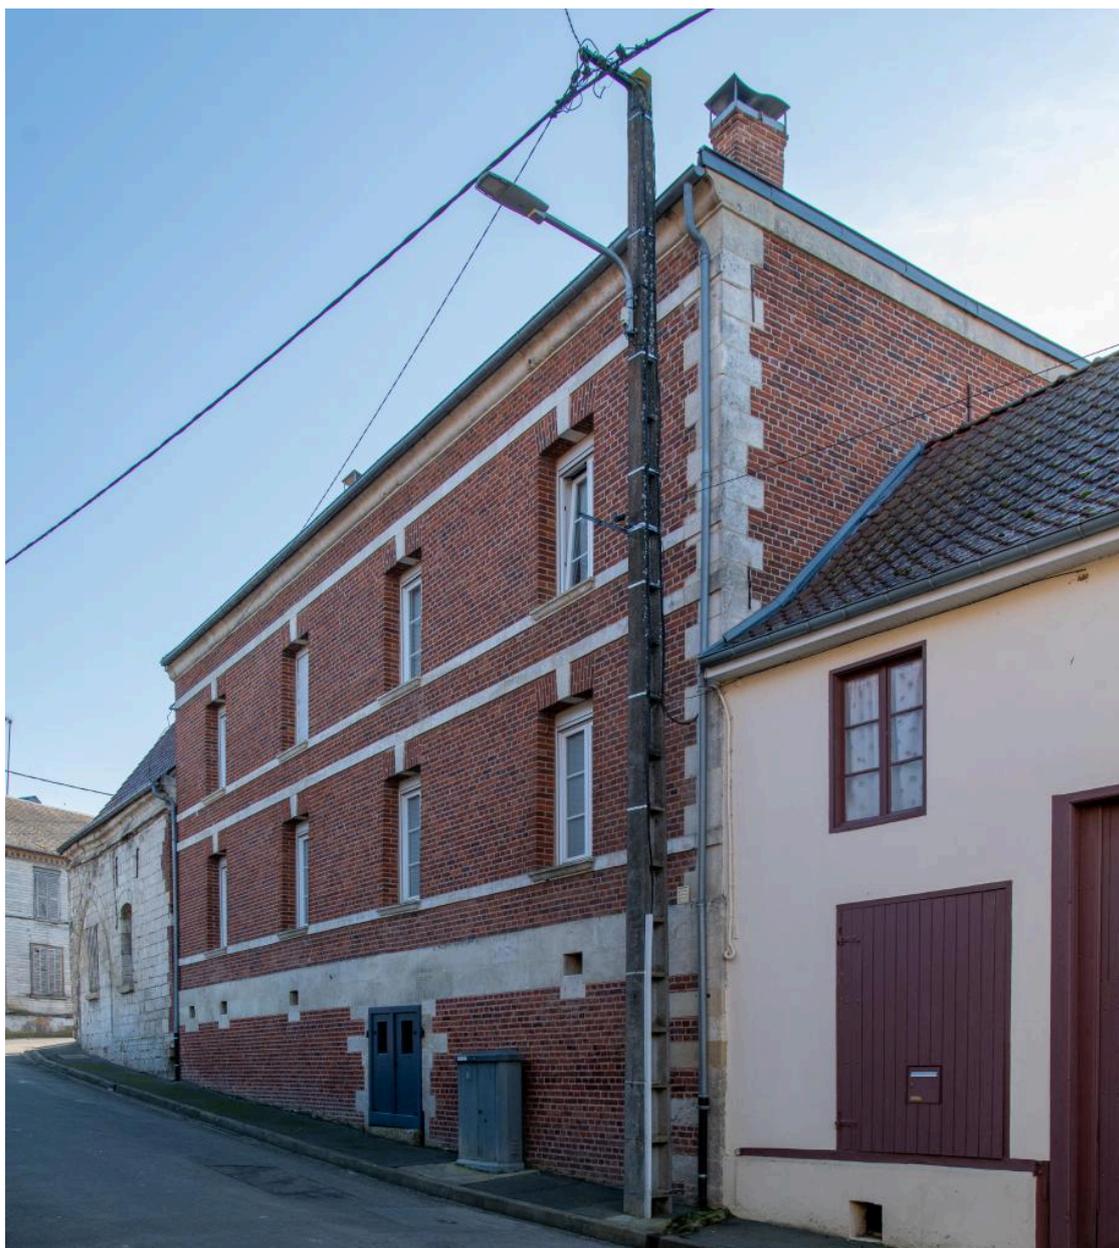
Logis reconstruit avec les surplus du stock de briques de l'église, 2e moitié 19e siècle, n°7 rue d'Amiens, vue depuis le nord-ouest.  
Phot. Marc Kérignard  
IVR32\_20216001344NUCA

Logis reconstruit avec les surplus du stock de briques de l'église, 2e moitié 19e siècle, n°7 rue d'Amiens, vue depuis le nord-ouest.

La brique s'impose ensuite, lorsque sa production s'industrialise à partir de la seconde moitié du 19<sup>e</sup> siècle. Une particularité supplémentaire explique son emploi massif à Croissy : lors de la reconstruction de l'église en brique, dans les années 1860, le contrat passé avec la briqueterie Caudillon de Fransures a permis aux habitants de disposer de ce matériau à prix réduit. Plusieurs maisons ont alors été reconstruites avec comme au n°7 rue d'Amiens (ill.) ou encore le moulin des Prés, reconstruit par son propriétaire Louis Dannelle. Comme il est fréquent dans les villages du plateau picard, les propriétaires des fermes les plus imposantes décident également de rebâtir les bâtiments d'exploitation et le logis en brique (fermes au n°11 rue d'Amiens (ill.), au n°14 rue de Beauvais, n°5 rue de l'Abreuvoir). Ce matériau est ensuite privilégié dans la première moitié du 20<sup>e</sup> siècle (exemple n°9 rue de l'Abreuvoir (ill.)).

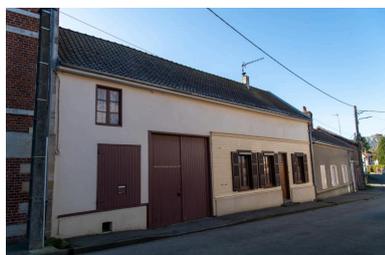
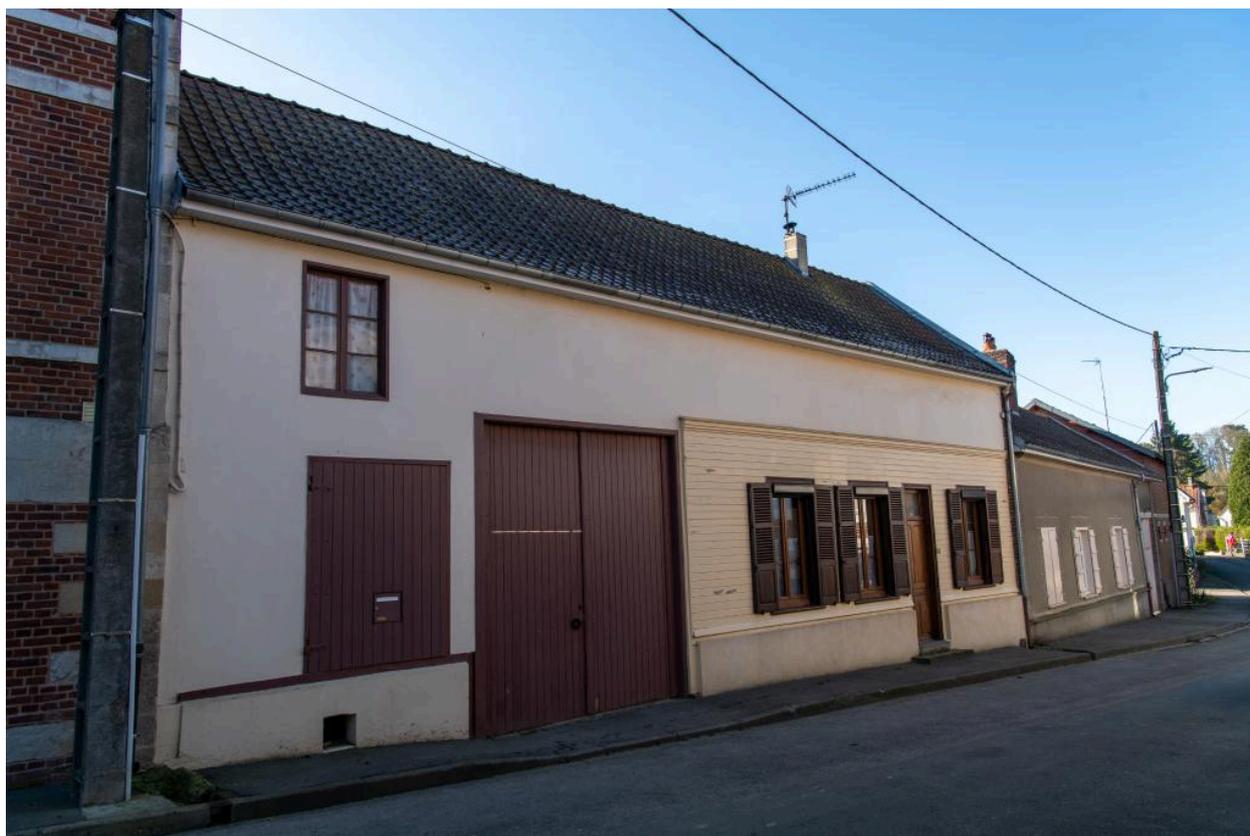
Ancienne maison de commerçant ou d'artisan ?, n°1 rue de l'Abreuvoir, vue depuis le nord.  
Phot. Marc Kérignard  
IVR32\_20216001345NUCA

Ancienne maison de commerçant ou d'artisan ?, n°1 rue de l'Abreuvoir, vue depuis le nord.

Outre les fermes, des maisons avec façade sur rue, prolongées ou non par une entrée charretière, qui se rattachent davantage à un usage commercial et/ou artisanal ont été relevées. Nombreux sont les exemples repérés dans la rue de l'Abreuvoir (n°1 (ill.), 2, 4) ou le long de la rue d'Amiens (n°10, 16 et 18 (ill.)). La présence d'une grange-étable à l'arrière des logis cités rue d'Amiens témoignent de la polyvalence des activités des habitants des villages, qui pouvaient compléter leur activité commerciale et/ou artisanale par la gestion d'une petite exploitation agricole.

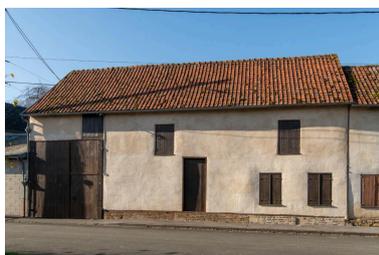
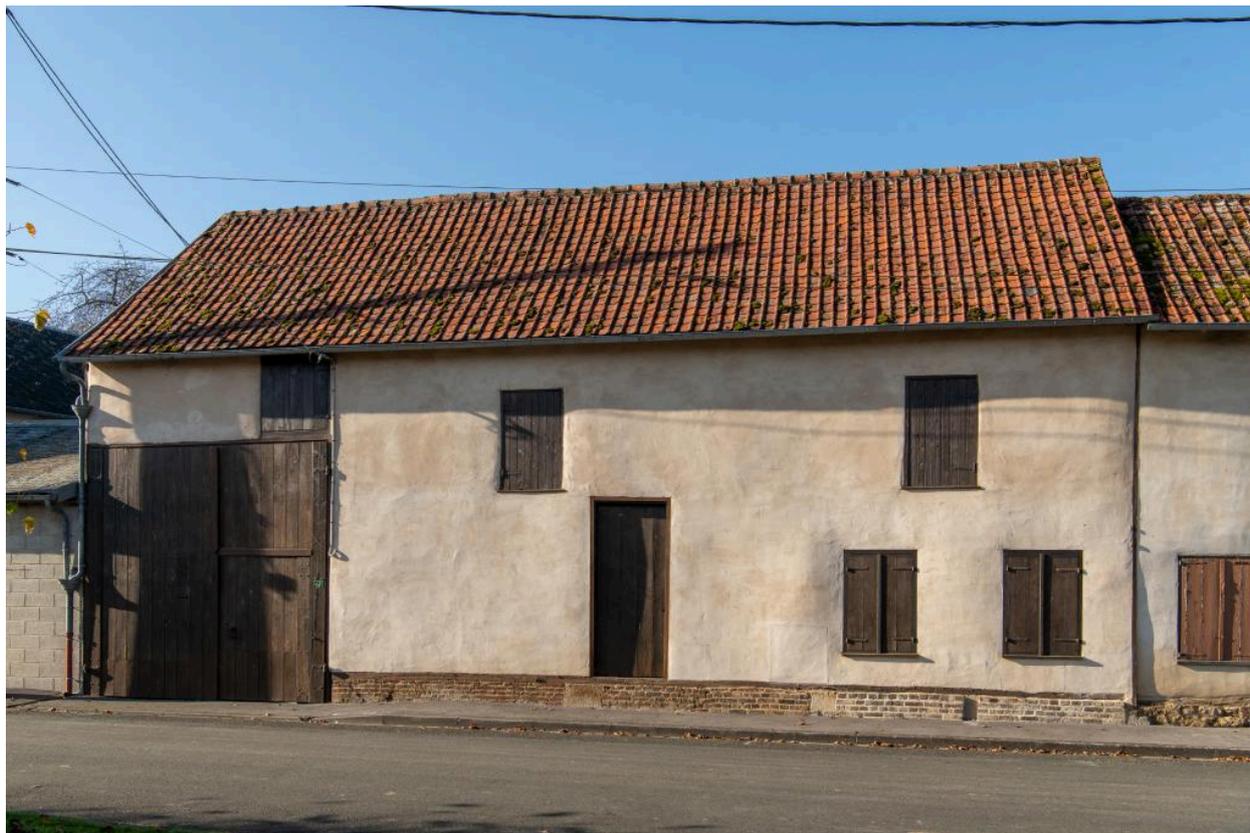
Ancienne habitation d'artisan avec grange et atelier (?) sur rue, n°12 rue de l'Abreuvoir, vue depuis l'est.  
Phot. Marc Kérignard  
IVR32\_20216001347NUCA

Ancienne habitation d'artisan avec grange et atelier (?) sur rue, n°12 rue de l'Abreuvoir, vue depuis l'est.

À la manière des villages de l'ancien canton de Crèvecœur, Croissy compte une majorité de petites fermes picardes, sièges de modestes exploitations pour des habitants travaillant souvent à la fois à l'extérieur (employés comme journaliers, ménagers ou manouvriers) et à domicile. Ces habitations sont constituées de bâtiments agricoles, avec la grange alignée sur la rue, et d'un logis, en fond de cour. Des exemples sont encore visibles (n°1 rue du Pont Cocu (ill.) ou n°6 rue de Lavacquerie (ill.)). La maison d'artisan (souvent d'un ancien tisserand à Croissy) est le plus souvent une variante de cette forme d'habitat : la grange sur rue peut être complétée ou remplacée par un atelier sur rue, toujours percé par un imposant passage charretier. Comme la ferme picarde, le logis est en fond de cour. Deux exemples ont été identifiés aux n°12 (ill.) et 10 rue de l'Abreuvoir.

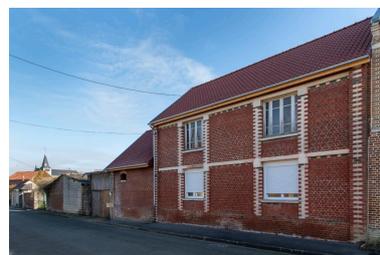
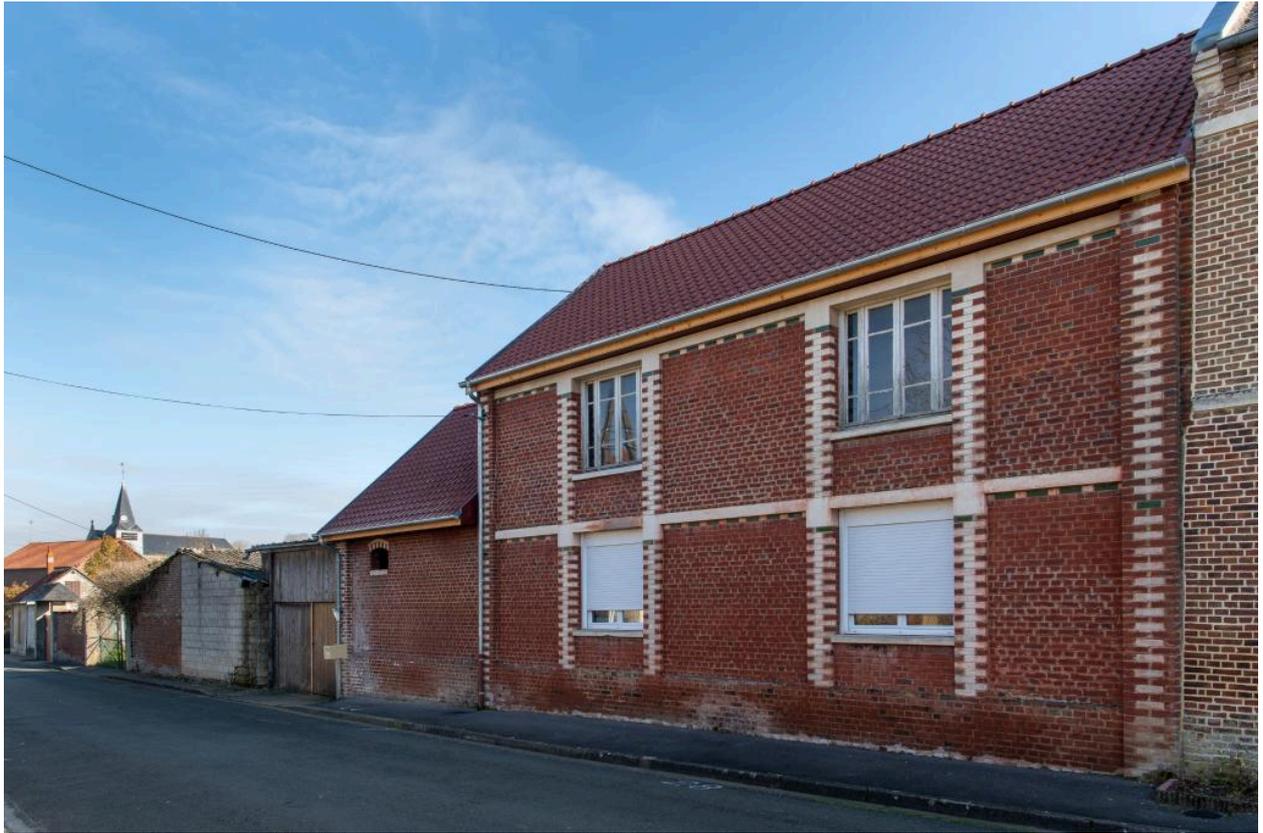
Logis sur rue, 1ère moitié du 20e siècle, n°9 rue de l'Abreuvoir, vue depuis le sud-ouest.  
Phot. Marc Kérignard  
IVR32\_20216001349NUCA

Logis sur rue, 1ère moitié du 20e siècle, n°9 rue de l'Abreuvoir, vue depuis le sud-ouest.

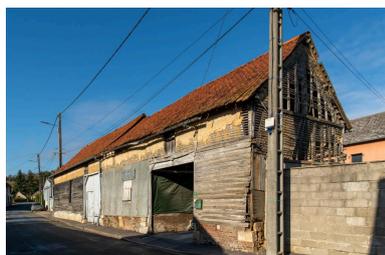
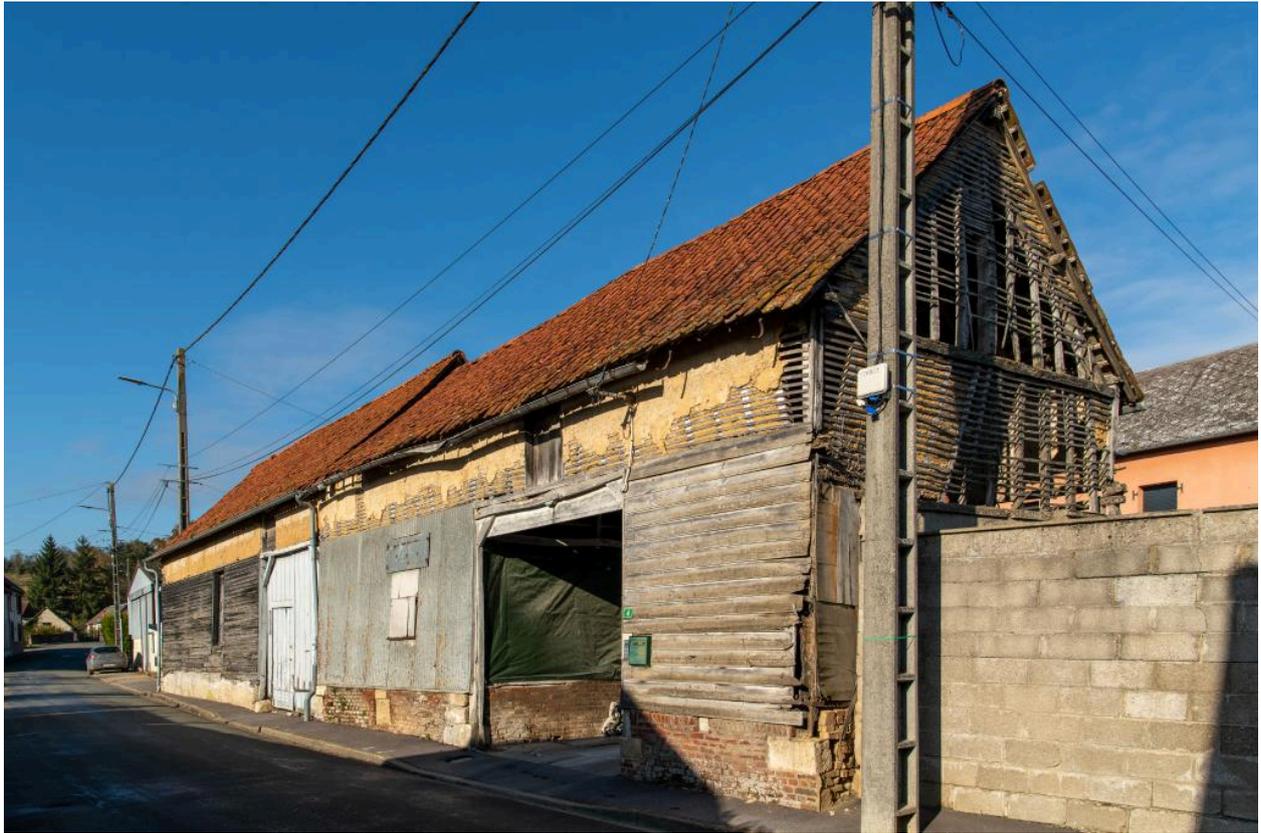
Deux granges sur rue d'anciennes fermes avec logis en fond de cour, n°6 et 4 rue de Lavacquerie, vue depuis le sud-est.  
Phot. Marc Kérignard  
IVR32\_20216001352NUCA

Deux granges sur rue d'anciennes fermes avec logis en fond de cour, n°6 et 4 rue de Lavacquerie, vue depuis le sud-est.

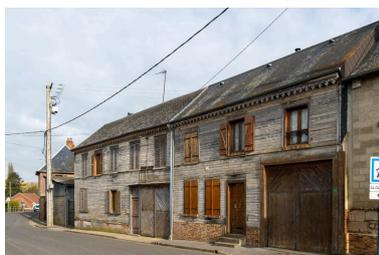
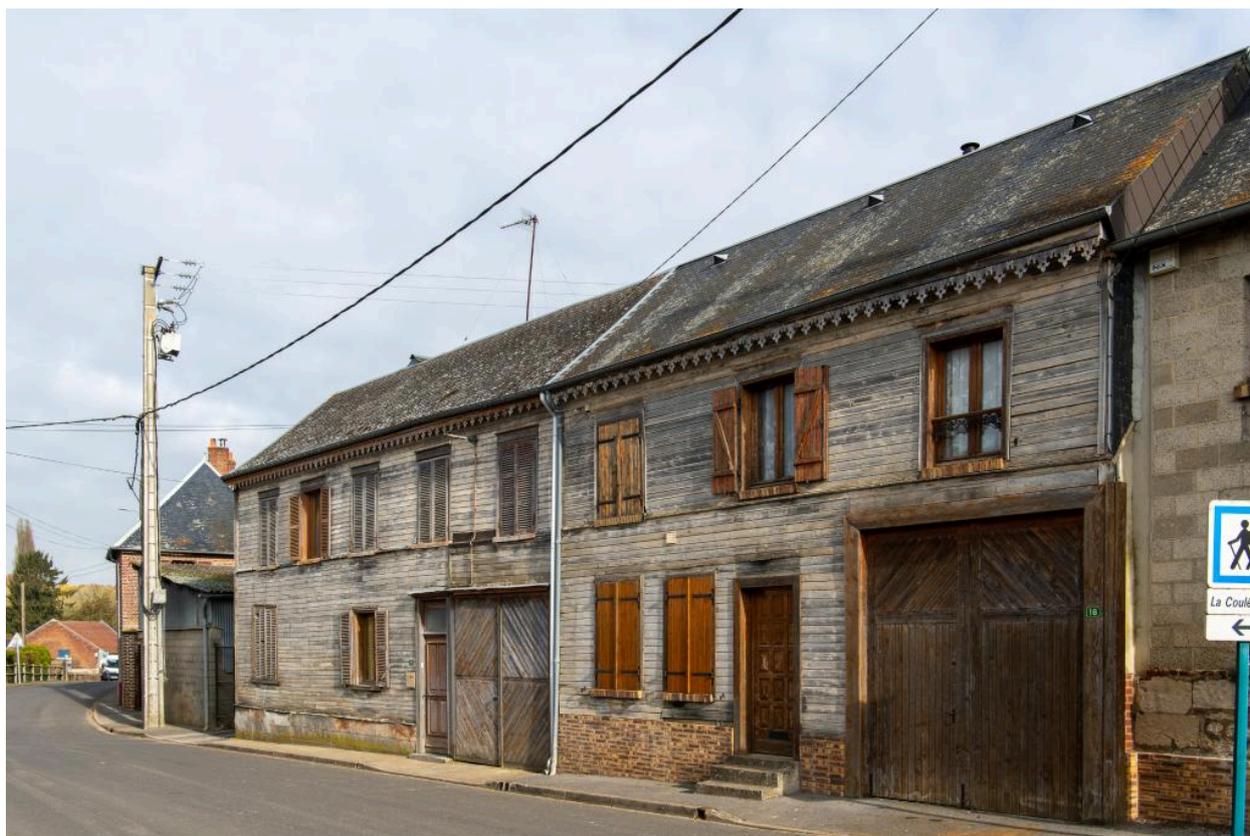
Deux anciens commerces (?), n°16-18 rue d'Amiens, vue depuis le sud-ouest.  
Phot. Marc Kérignard  
IVR32\_20216001358NUCA

Deux anciens commerces (?), n°16-18 rue d'Amiens, vue depuis le sud-ouest.

Néanmoins, le pan de bois et le torchis restent des matériaux courants dans les maçonneries des habitations de Croissy. Leur emploi est caractéristique des villages de l'ancien canton de Crèvecœur et plus largement du plateau picard. Le pignon du n°25 rue de Lavacquerie rend par exemple visible l'agencement symétrique du pan de bois. Ce dernier est le plus souvent recouvert d'un essentage en bois (n°18-16 rue d'Amiens avec lambrequins au niveau de l'égout du toit (ill.)).

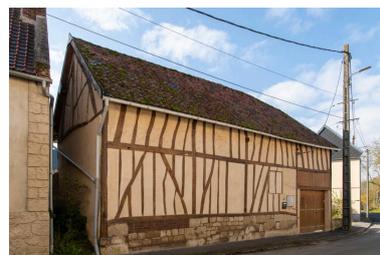
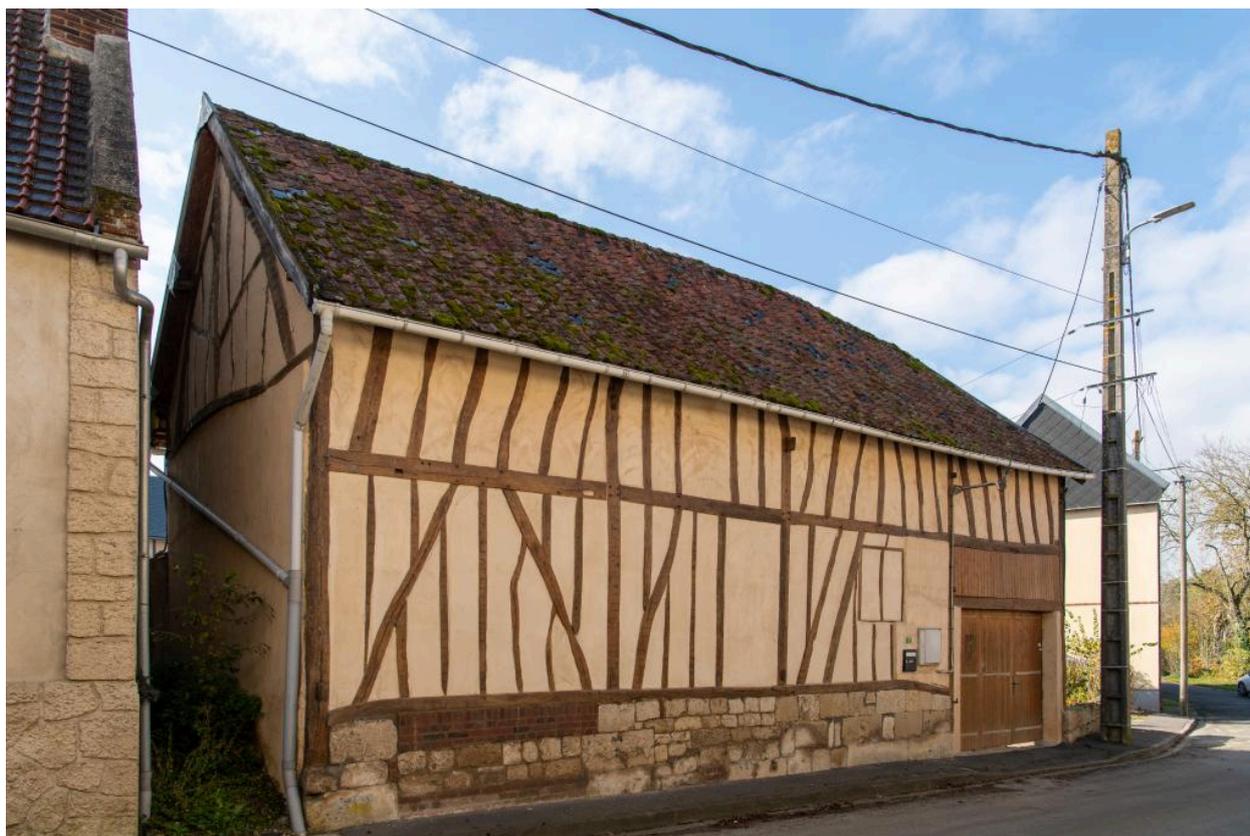
Ancienne grange sur rue en pans de bois et torchis avec solin en pierre, n°1 rue du Pont Cocu, vue depuis le nord-est.  
Phot. Marc Kérignard  
IVR32\_20216001362NUCA

Ancienne grange sur rue en pans de bois et torchis avec solin en pierre, n°1 rue du Pont Cocu, vue depuis le nord-est.
