Hauts-de-France, Aisne  
Landouzy-la-Ville  
rue du Bacquet

## Ancienne ferme, actuellement remise

Numéro de dossier : IA02000574  
Date de l'enquête initiale : 1998  
Date(s) de rédaction : 1998  
Cadre de l'étude : inventaire topographique canton d'Aubenton  
Degré d'étude : étudié

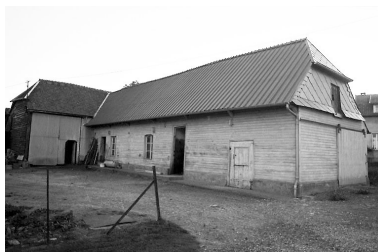
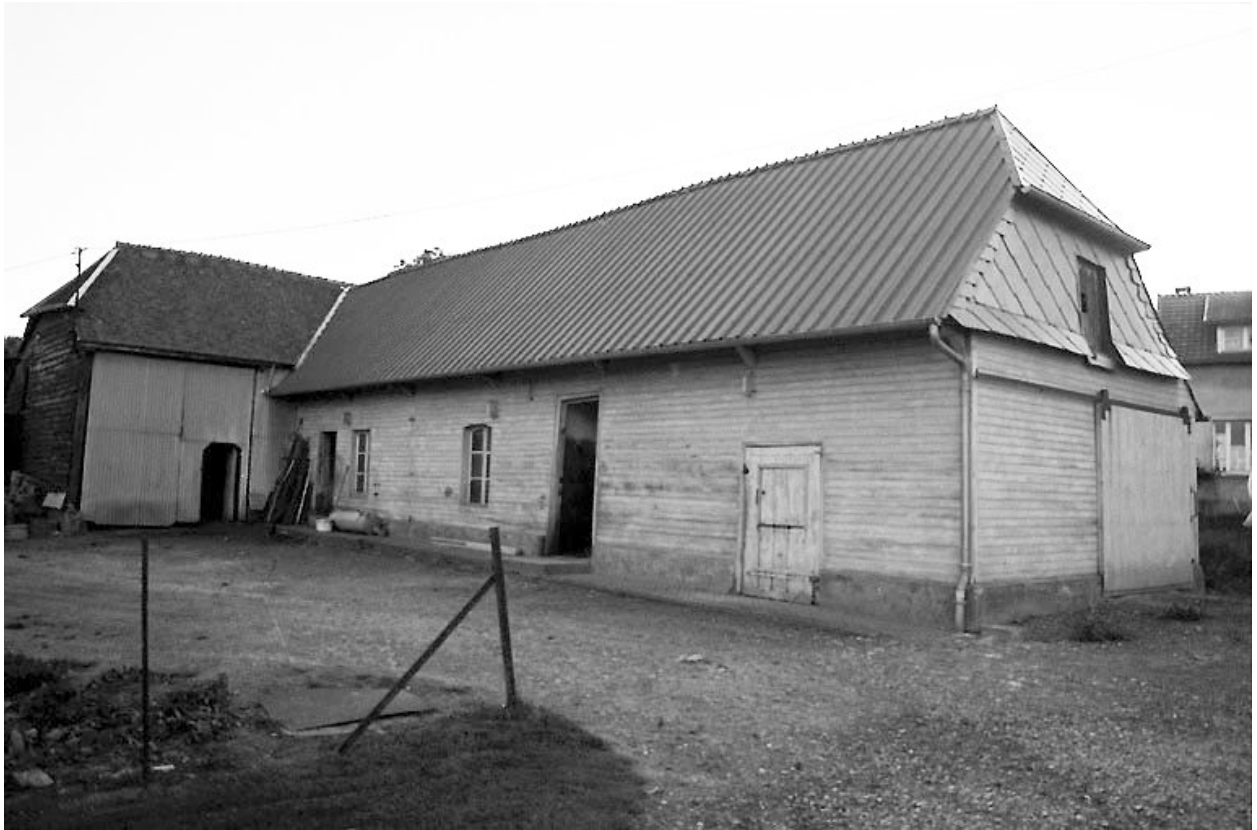
Vue générale.

Le solin est en brique, la cave sous le logis est voûtée en berceau de brique. Les élévations en pan de bois et torchis sont pourvues d'un essentage de planches qui recouvrent la totalité des murs.

Matériau(x) du gros-oeuvre, mise en oeuvre et revêtement : torchis ; enduit ; essentage de planches ; pan de bois  
Matériau(x) de couverture : matériau synthétique en couverture, tôle nervurée  
Étage(s) ou vaisseau(x) : sous-sol, en rez-de-chaussée, comble à surcroît  
Couvrements : voûte en berceau ; , en brique  
Type(s) de couverture : demi-croupe  
Escaliers : escalier dans-oeuvre : escalier droit, en charpente
