Hauts-de-France, Nord
Le Quesnoy
7-9 rue George-V

Maison de maître

Numéro de dossier : IA59005871
Date de l'enquête initiale : 2023
Date(s) de rédaction : 2024
Cadre de l'étude : inventaire topographique Le Quesnoy centre
Degré d'étude : repéré

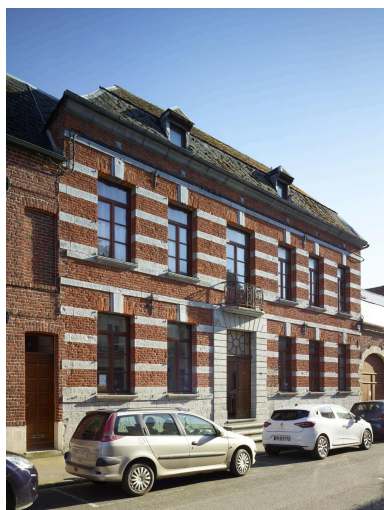
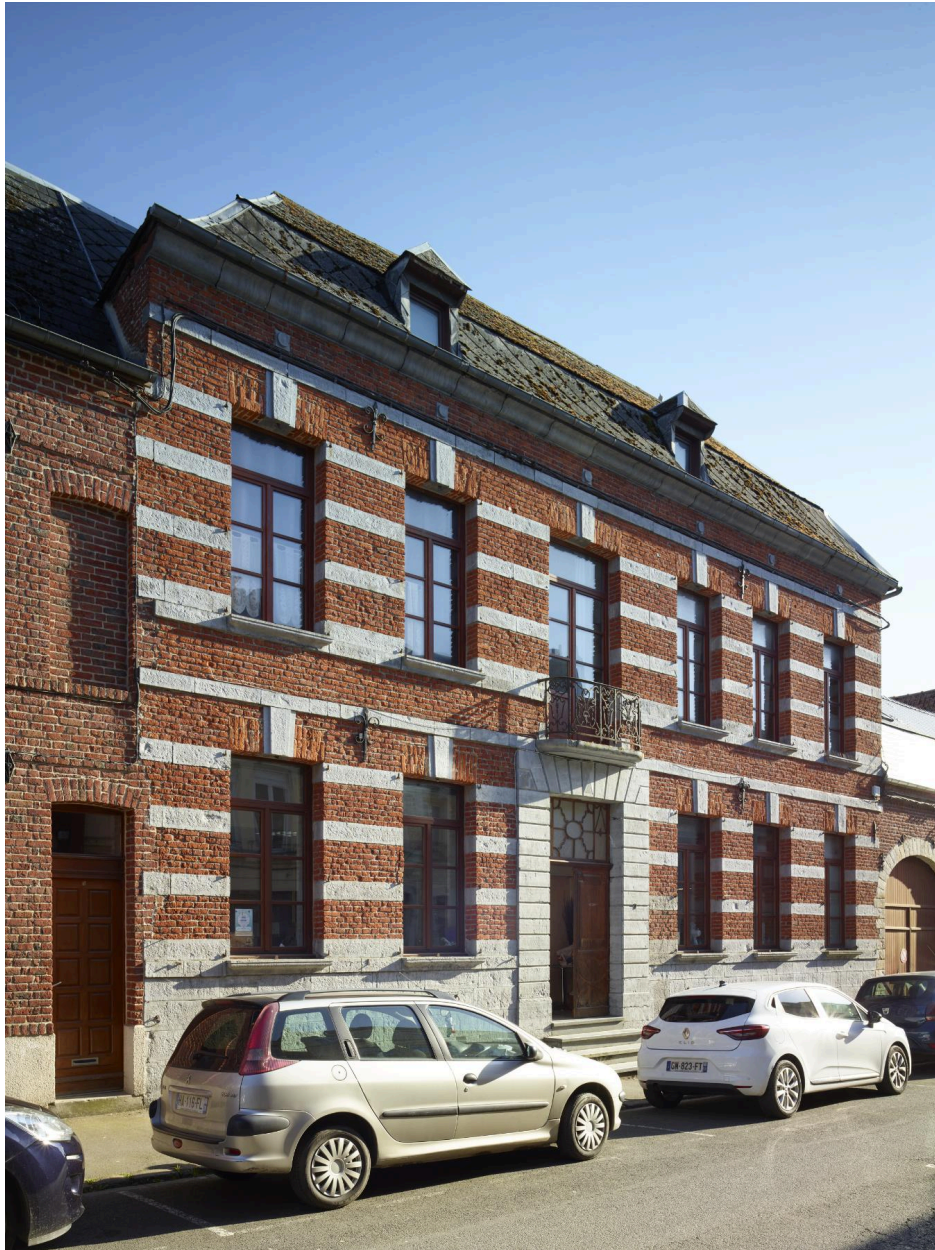
Façade principale de la maison sur la rue George-V. Vue orientée nord-est/sud-ouest.
Phot. Pierre Thibaut
IVR32_20255900187NUCA

Façade principale de la maison sur la rue George-V. Vue orientée nord-est/sud-ouest.

Les trois ailes sont construites en brique, mais seule la façade sur rue de l'aile avant présente une alternance de lits de brique et de pierre bleue (calcaire), sur un soubassement en pierre bleue. Sur les autres façades, le soubassement est en grès et le calcaire, blanc, est cantonné aux chaînes harpées entourant les baies, les trumeaux étant remplis en briques posées en appareil picard, ainsi qu'aux chaînes harpées situées aux angles libres des deux ailes parallèles à la rue. Sur toutes les façades, une corniche sommitale en calcaire achève l'élévation. Elle est large et en doucine côté rue, plus étroite et moulurée côté cour.

Côté rue, à chaque niveau, les baies sont couvertes par un linteau en brique dont le centre est orné d'une agrafe trapézoïdale fascée en pierre bleue, qui rejoint un bandeau en pierre bleue, lequel traverse toute la façade. Les appuis, également en pierre bleue, sont saillants et rainurés. Les attaches des persiennes (moitié inférieure des gonds) sont encore visibles de chaque côté des baies. Côté cour, elles sont couvertes par un arc segmentaire délardé en calcaire, tout comme les pieds-droits en chaîne harpée. Aux deux niveaux, une imposte courant entre les baies relie les trois façades, mais seules les baies du second niveau sont réunies par un cordon larmier. Les façades sur cour ne portent pas d'autre décor, hormis des fers d'ancrage. Côté rue, en revanche, en plus des bandeaux, des décors en pierre bleue sont insérés dans la maçonnerie du bandeau d'attique, au droit de chaque travée : six pierres carrées dont le centre est orné d'un disque en relief rythmé ainsi la façade. Côté rue, les fers d'ancrage, composés d'une tige fleurdelysée ornée de chaque côté de deux volutes tête-bêche avec un nœud central décoré d'une feuille, contribuent au décor de la façade. Sur le mur de l'aile du fond de la cour, un fer d'ancrage rond porte trois fourquets (pelle servant à mélanger l'eau et le malt) entrecroisés, emblème des brasseurs. Ils rappellent le métier du propriétaire de la maison au début du XIX^e siècle. C'est le seul fer d'ancrage de ce type repéré au Quesnoy.

La travée accueillant la porte bâtarde est particulièrement mise en valeur. La porte, précédée d'un grand degré, est entourée d'un chambranle à cru appareillé en pierre bleue. Elle est surmontée d'un balcon dont le garde-corps en fonte moulée est décoré de volutes. La porte est en bois, à deux battants, avec une imposte vitrée décorée de motifs géométriques et de volutes en bois. Seuls les panneaux du bas de la porte sont décorés d'un motif de fleur, qui en occupe toute la surface. Cette porte donne accès à un hall traversant.

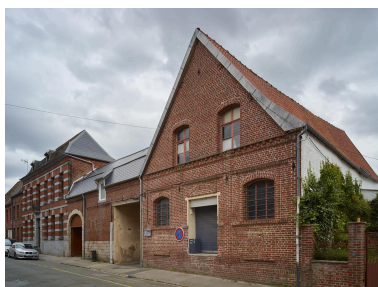
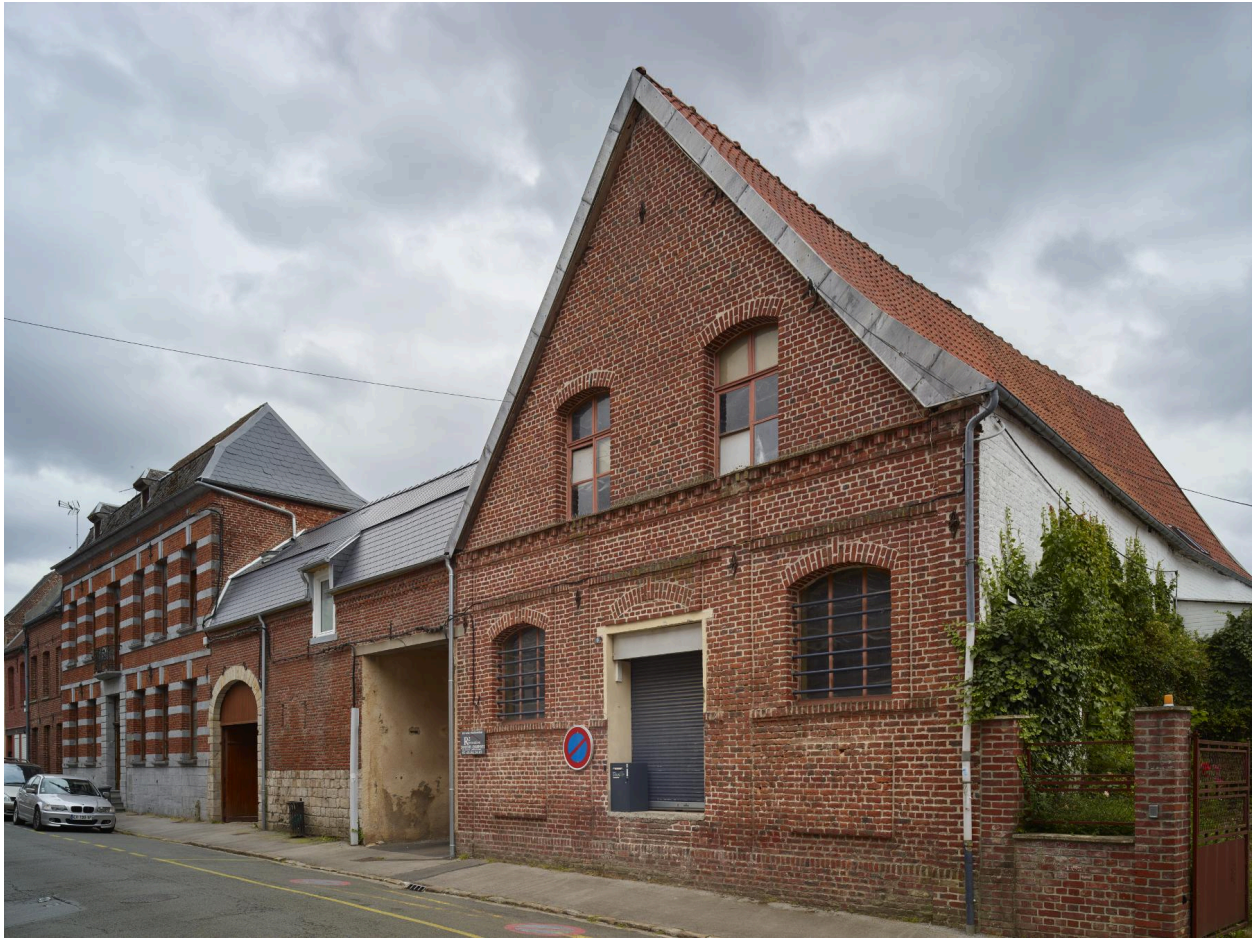
Vue de la façade sur rue de l'entrepôt. Vue orientée ouest/est. La maison est visible à l'arrière-plan.
Phot. Pierre Thibaut
IVR32_20245900156NUCA

Vue de la façade sur rue de l'entrepôt. Vue orientée ouest/est. La maison est visible à l'arrière-plan.

Il est situé à l'extrémité ouest de la parcelle et présente son pignon sur la rue. Construit entièrement en briques posées en appareil picard, y compris le petit soubassement, il est couvert par une toiture à longs pans et pignon couvert en tuile mécanique. Il ne compte qu'un rez-de-chaussée et un étage de combles. La façade sur rue est percée de baies couvertes par un arc segmentaire. Au premier niveau, la pose des briques, qui débordent légèrement de la ligne de l'arc, dessinent une agrafe. La baie centrale au premier niveau a été modifiée pour en faire un quai de déchargement : un linteau en béton vient désormais empiéter sur l'arc de la baie.

La façade de l'entrepôt porte de nombreux décors : tables saillantes sous les baies du premier niveau, frise de denticules entre le premier niveau et celui des combles, plein de travée encadré par des bandeaux de briques posées en boutisses verticales, pilastres encadrant les baies du premier niveau. Enfin, un fer d'ancrage en forme de losange ajouré traversé de motifs circulaires est visible au milieu du pignon. Afin de créer une continuité avec le reste des bâtiments, la frise marquant la limite entre le mur et le pignon est dans l'alignement de la corniche sommitale de l'aile reliant l'entrepôt au logis.

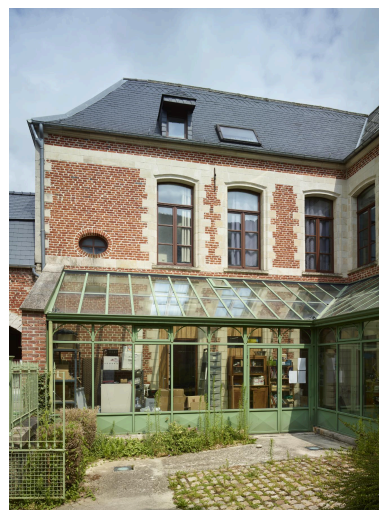
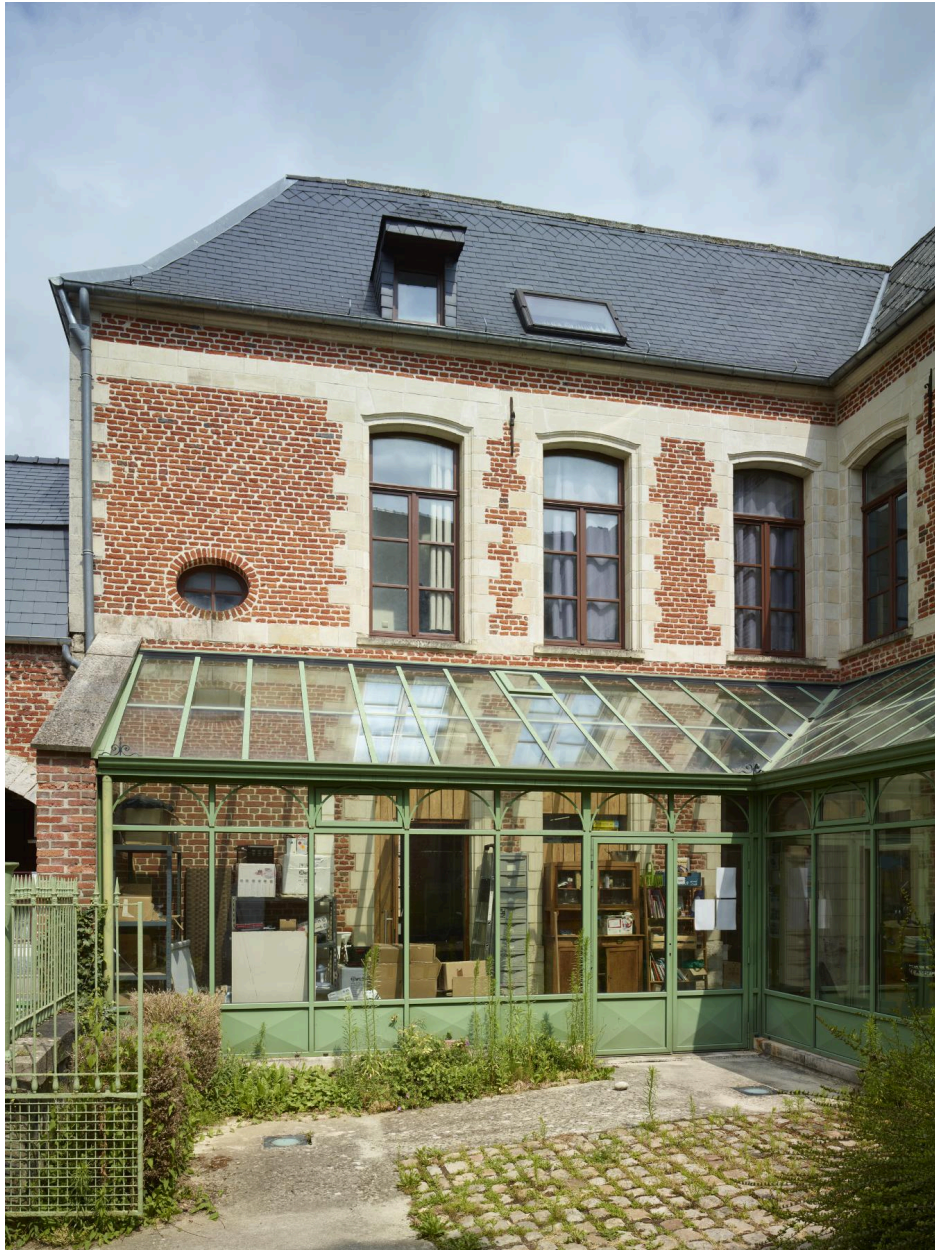
Façade arrière de l'aile sur rue, vue depuis la cour.
Phot. Pierre Thibaut
IVR32_20245900152NUCA

Façade arrière de l'aile sur rue, vue depuis la cour.

L'arrière du bâtiment, très différent de la façade sur rue, avec ses trumeaux en brique, ses baies couvertes par un arc segmentaire entourées de moellons de calcaire posés en chaîne harpée et son soubassement en grès, constitue la partie ancienne de la maison. Cette esthétique est en effet typique des constructions quercitaines de la fin du XVII^e jusqu'au milieu du XVIII^e siècle, comme au 23, rue Thiers (IA59005764) ou au 1-3, place saint-Michel (IA59005729).

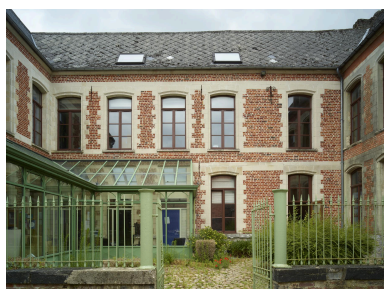
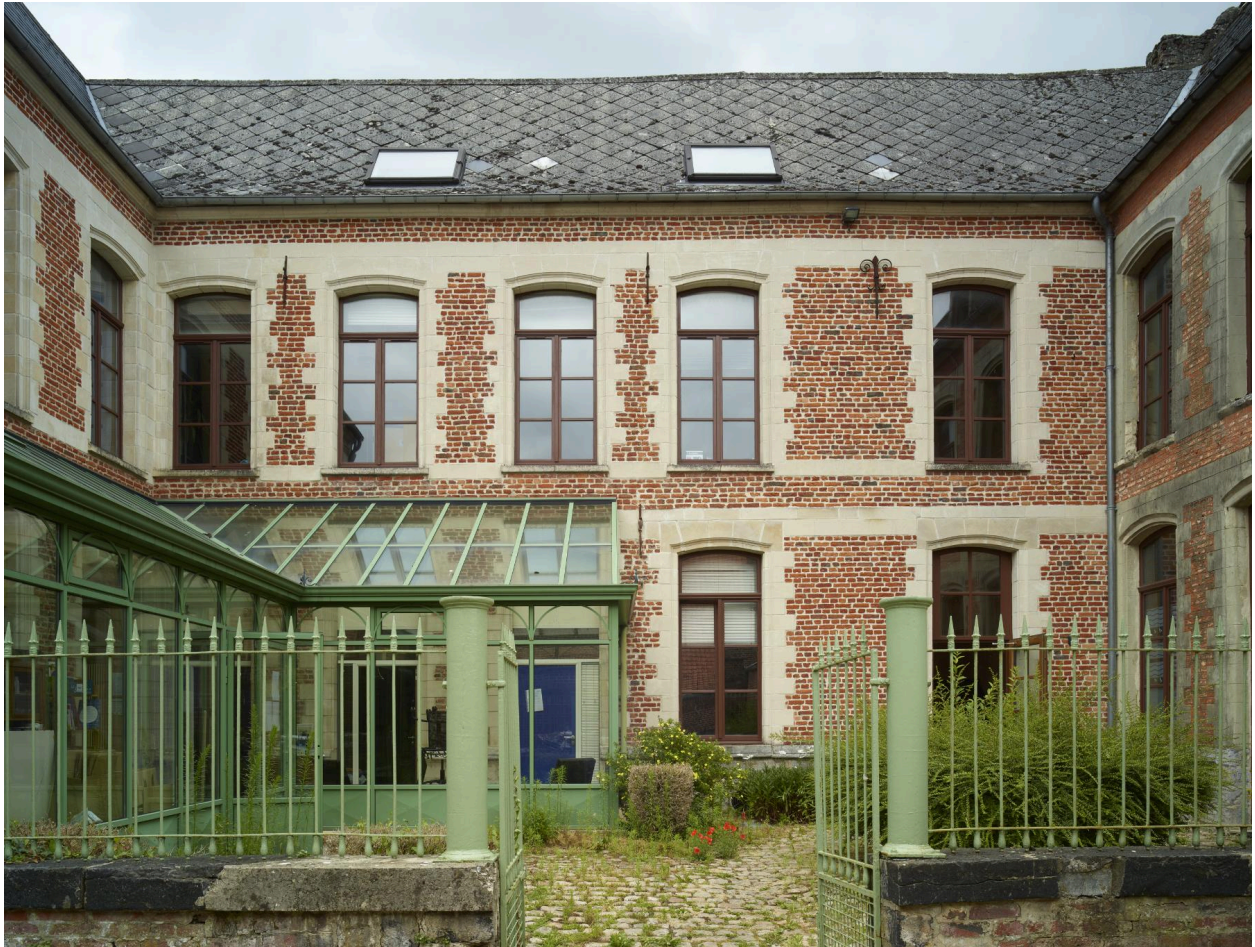
Façade sur cour de l'aile en retour d'équerre.
Phot. Pierre Thibaut
IVR32_20245900154NUCA

Façade sur cour de l'aile en retour d'équerre.

Toutes les façades sont organisées en travées. Côté rue, la façade en compte six. Côté cour, l'aile principale ne compte que trois travées, les trois travées de gauche étant occupées par l'aile en retour d'équerre. Cette dernière compte six travées dont une aveugle. Enfin, le bâtiment en fond de cour compte quatre travées, dont la plus large à droite est aveugle.

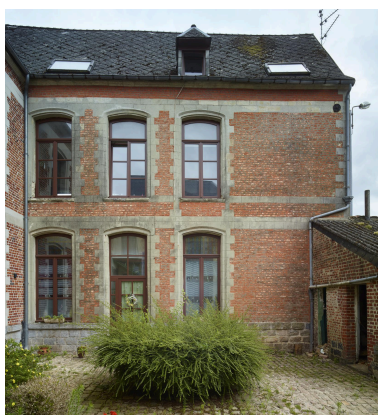
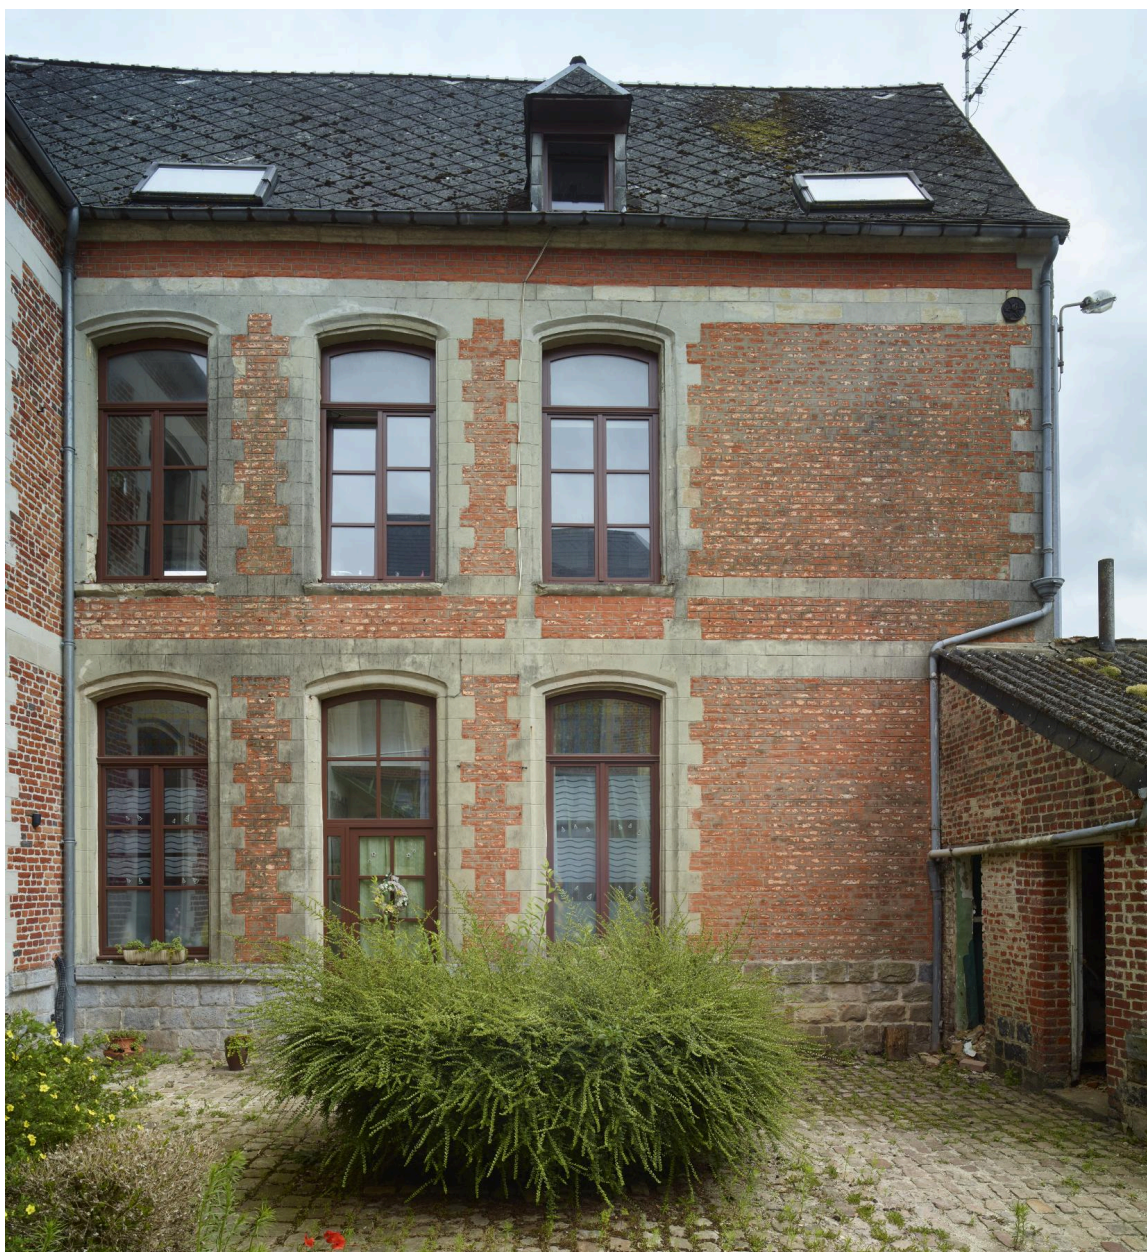
Façade sur cour de l'aile en retour d'équerre fermant la cour.
Phot. Pierre Thibaut
IVR32_20245900190NUCA

Façade sur cour de l'aile en retour d'équerre fermant la cour.

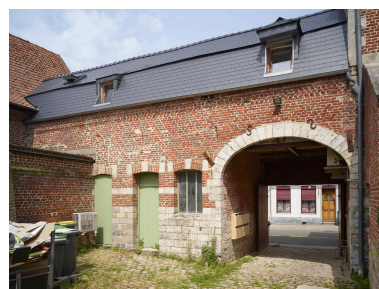
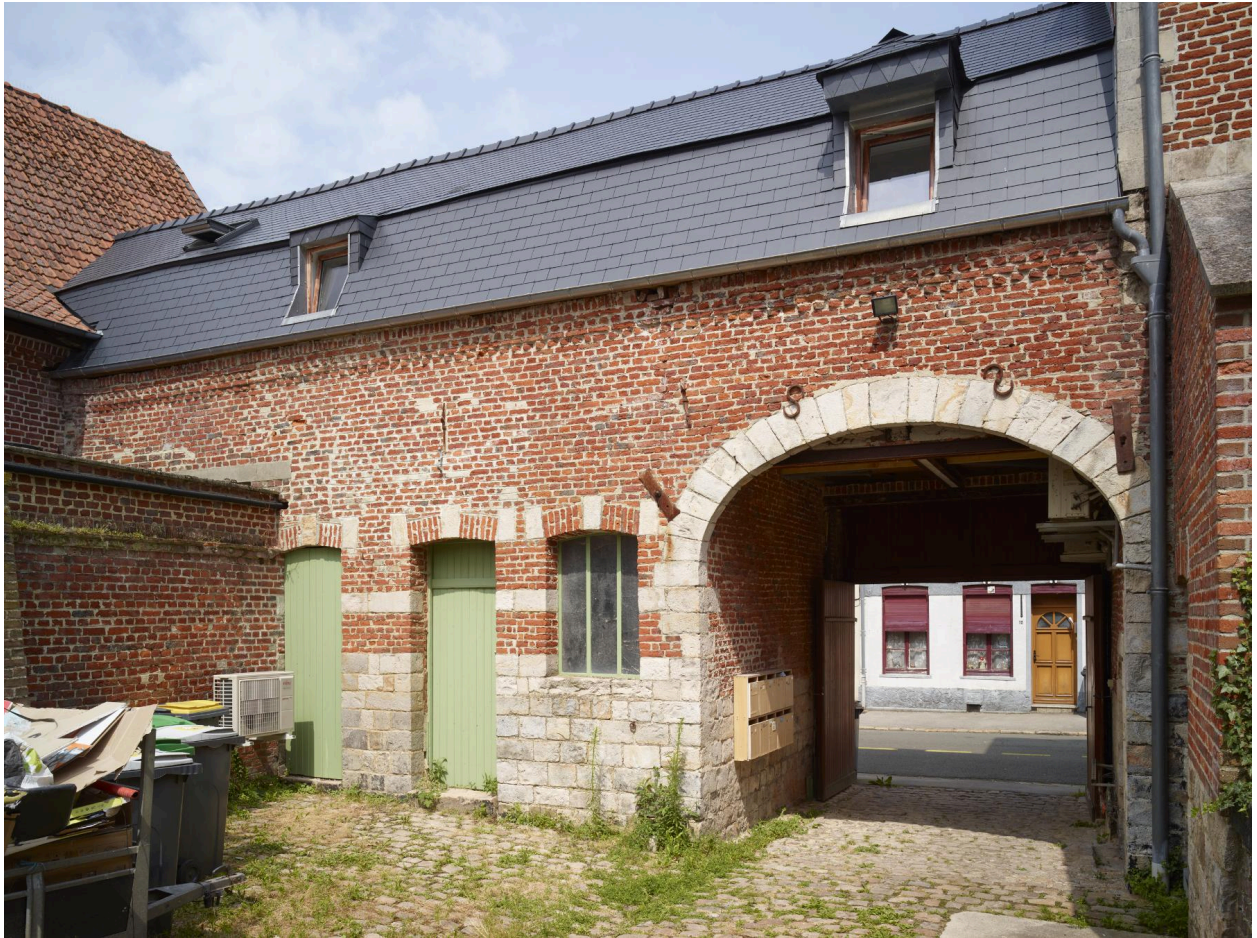
Façade arrière de l'aile incluant le passage couvert.
Phot. Pierre Thibaut
IVR32_20245900153NUCA

Façade arrière de l'aile incluant le passage couvert.

Elle est construite en briques posées en appareil picard sur un soubassement en moellons de grès et couverte par une toiture brisée en ardoise dont le pureau (partie découverte qui reçoit la pluie) est marqué. Côté rue, elle est interrompue au centre par une lucarne pendante. Côté cour, deux lucarnes éclairent les combles. Celle de gauche a gardé sa toiture en pavillon. L'aile est en simple épaisseur, d'un seul niveau avec combles. Elle est percée de deux passages couverts. Le

premier donne directement sur la cour de l'hôtel. Les portes aux deux extrémités sont en plein cintre en grès appareillé et pieds-droits en chaîne harpée. Le second, sans doute percé (ou au moins modifié) à la fin du XX^e siècle comme le laissent supposer les linteaux en béton, permet d'accéder à l'entrepôt, séparé du reste du bâtiment par un haut mur en brique. Côté cour, la façade est également percée de deux portes et d'une fenêtre, toutes couvertes par un arc segmentaire en brique dont les sommiers, la clef, le centre et la base des pieds-droits sont soulignés par des moellons de grès. Côté rue comme côté cour, l'élévation s'achève par une corniche sommitale très travaillée (deux rangs de dents d'engrenage orientées dans des sens opposés, séparés par un rang de briques posées en panneresses couchées, un second rang de briques posées en panneresses couchées et enfin un rang de briques posées en boutisses debout).

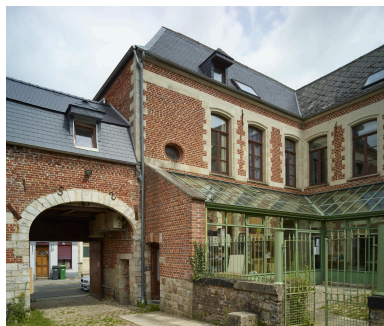
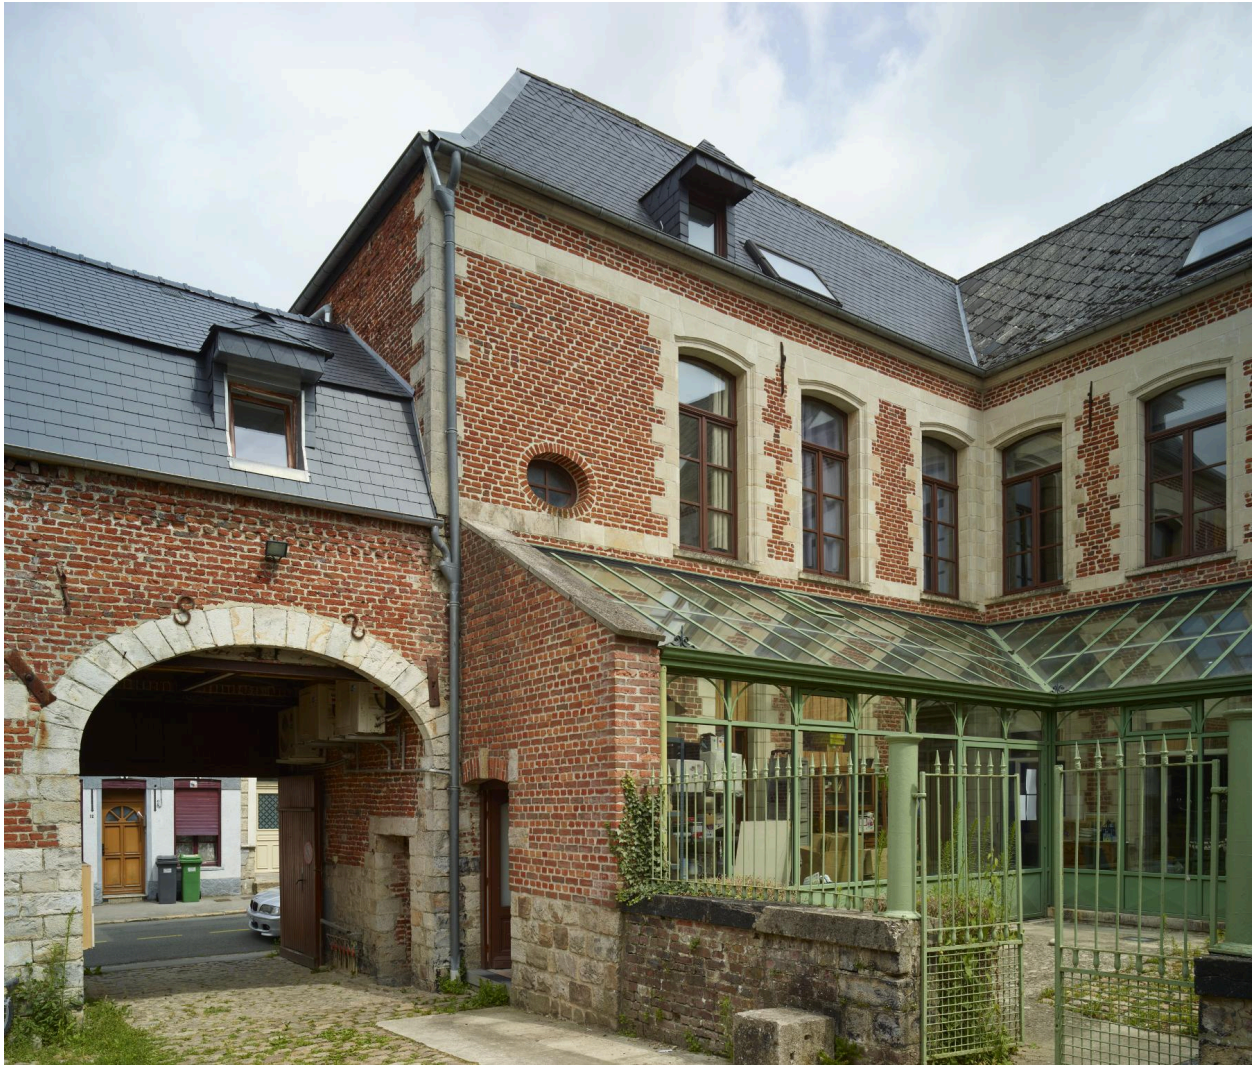
Détail de la jonction entre la maison et l'aile accueillant le porche : vue depuis la cour.

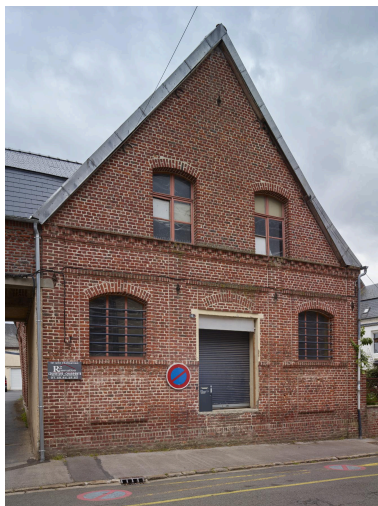
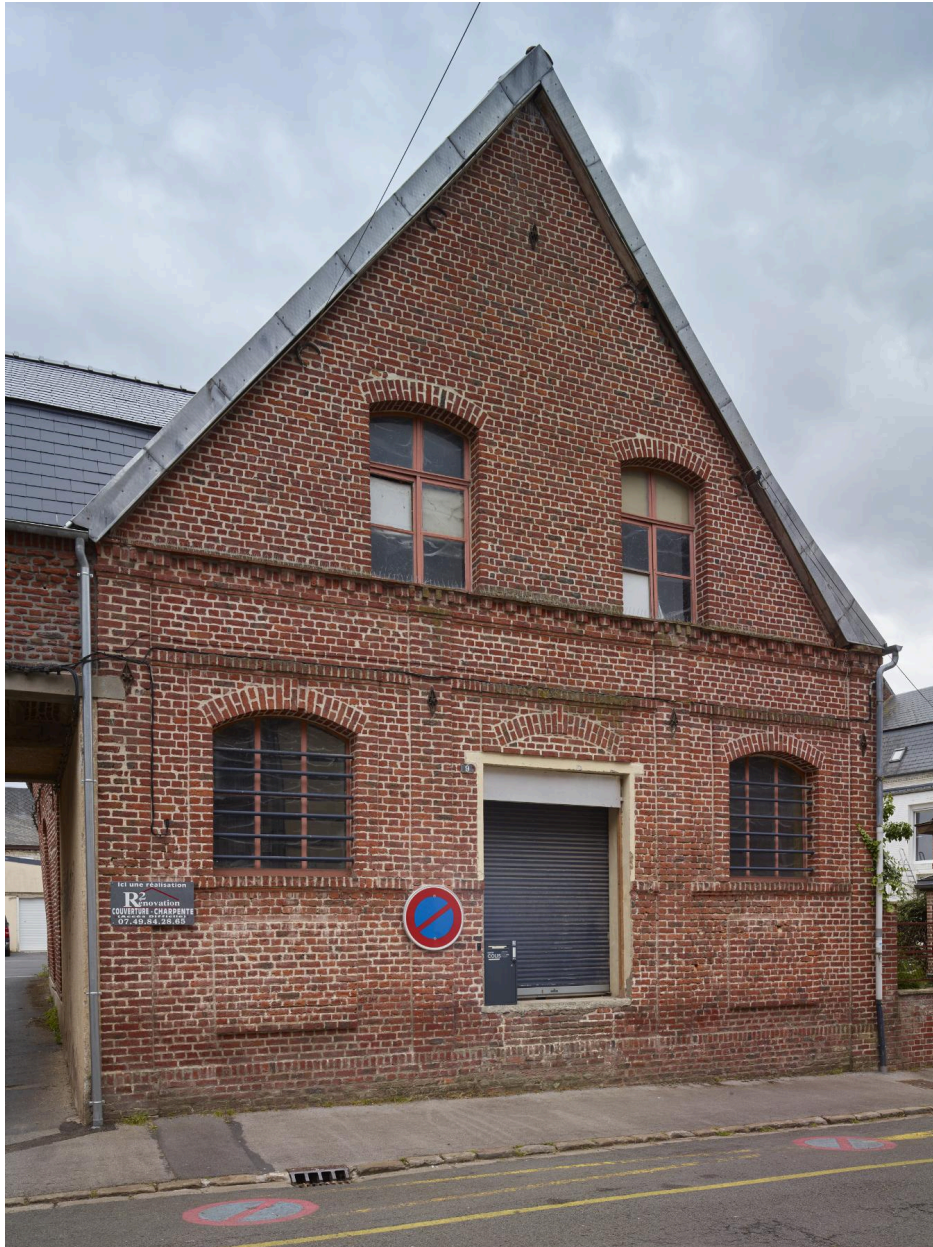
Détail de la façade de l'entrepôt.

Bien qu'il s'agisse d'un bâtiment utilitaire, la façade de l'entrepôt est traitée avec un très grand soin : décors de tables saillantes, frise de denticules entre le premier niveau et celui des combles, plein de travée souligné par des bandeaux, verticalité accentuée par des pilastres qui vont du soubassement à la frise de denticules, organisation de la façade selon un axe de symétrie vertical (les trois baies du premier niveau sont réparties régulièrement, celle centrale est située dans l'axe du pignon, et les deux baies du second niveau sont percées au droit des trumeaux du premier niveau). L'insertion sur les façades de décors en briques est typique de l'architecture quercitaine du dernier quart du XIX^e siècle (voir dossier "De la brique pour embellir les façades" - IA59005743).

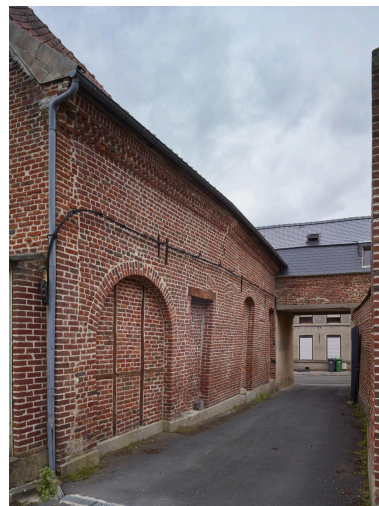
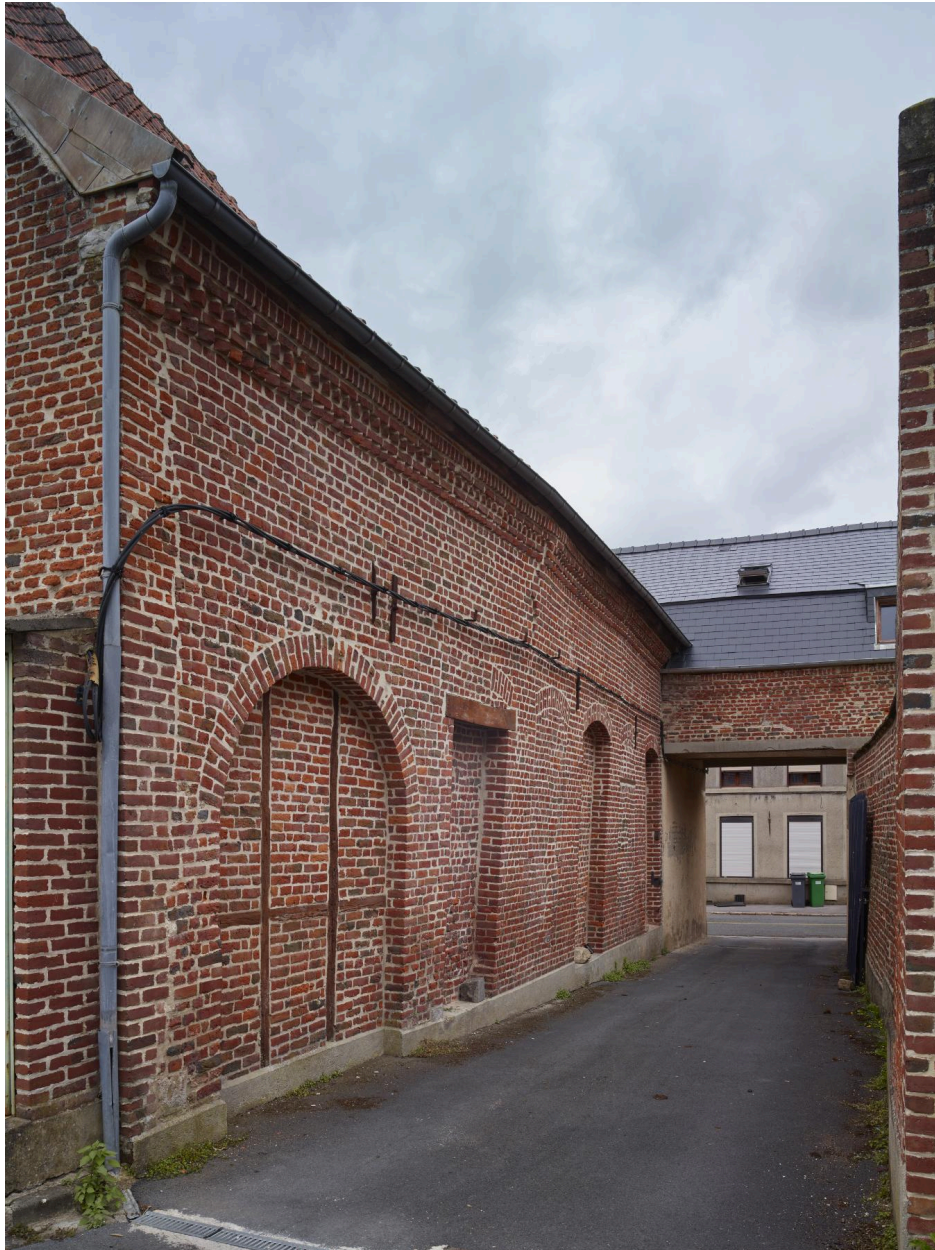
Façade latérale de l'entrepôt
vue depuis la cour.

Façade latérale de l'entrepôt vue depuis la cour.

La façade latérale est percée de six larges baies, aujourd'hui bouchées, dont seule la baie à l'extrémité, plus large et couverte en plein cintre, devait être une porte cochère. L'obturation des baies est, soit en retrait, soit au droit du mur. Les briques, avec des tons orangés, ne présentent pas cependant de couleur uniforme. La corniche qui achève l'élévation est complexe, associant deux rangs de dents d'engrenage orientées dans des sens opposés séparés par un rang de briques posées en paneresses couchées, un second rang de briques posées en paneresses couchées, et enfin un rang de briques posées en boutisses debout. Elle est identique à celle achevant l'élévation de l'aile entre l'entrepôt et le logis.

La différence de traitement dans l'obturation des baies du mur gouttereau (en retrait ou au droit du mur) laisse penser que les modifications ont été effectuées à des époques différentes. La différence dans la couleur des briques entre le mur gouttereau (moins d'uniformité colorimétrique et tons plus orangés) et celles des murs-pignons (plus rouges et de taille plus uniforme) indique que les parties du bâtiment ne sont pas de la même époque, le mur gouttereau étant plus ancien. La corniche sommitale du mur gouttereau est d'ailleurs identique à celle de l'aile faisant la liaison avec le logis, datée du XVIII^e siècle.

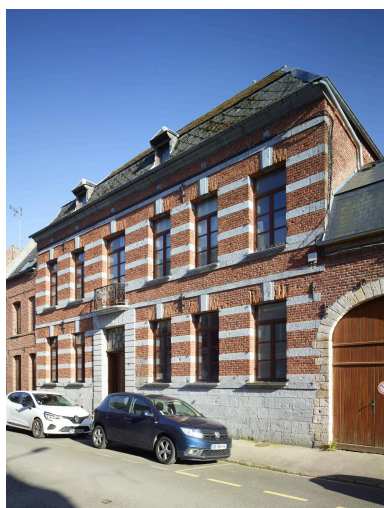
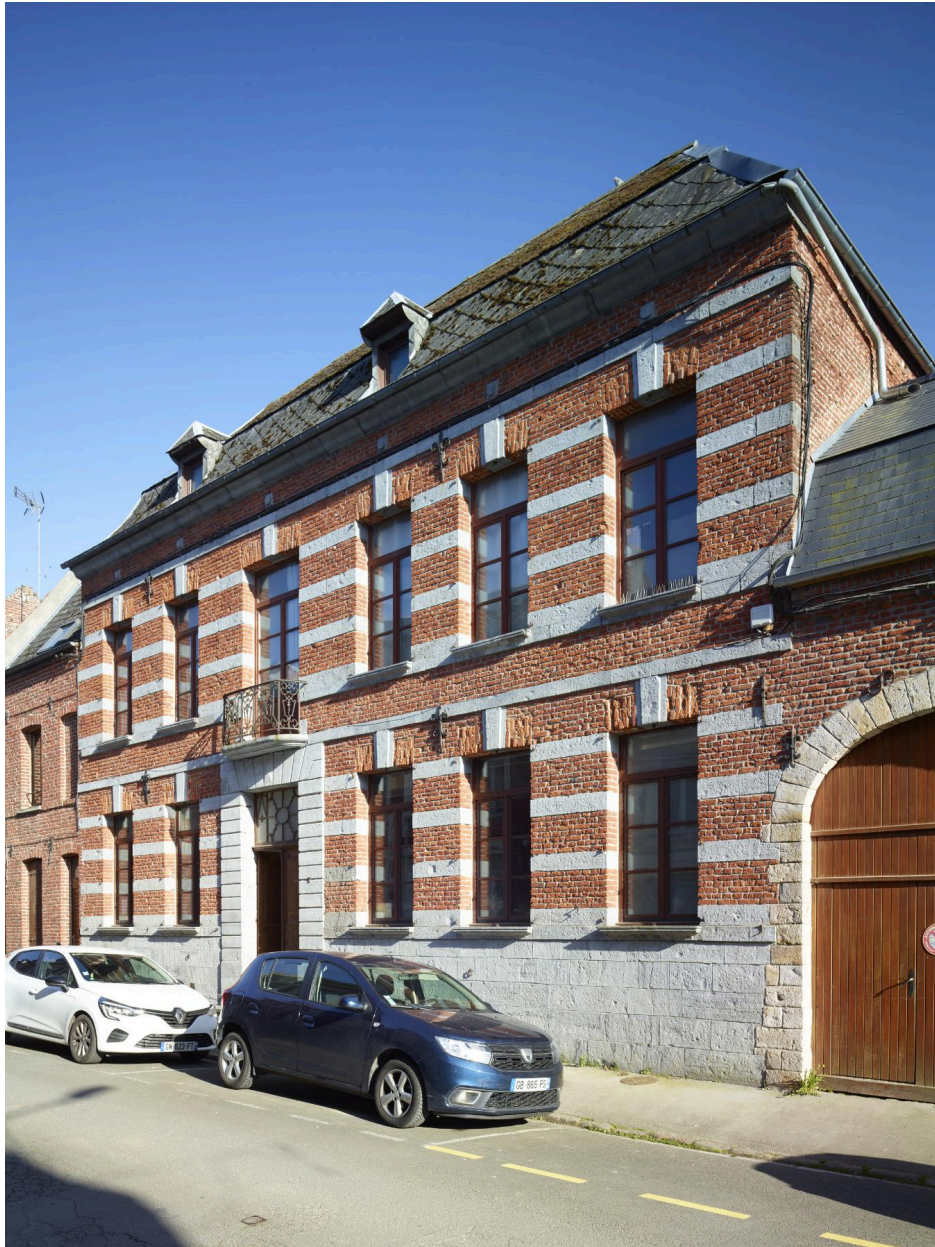
Façade principale de la maison
sur la rue George-V. Vue
orientée sud-ouest/nord-est.

Façade principale de la maison sur la rue George-V. Vue orientée sud-ouest/nord-est.

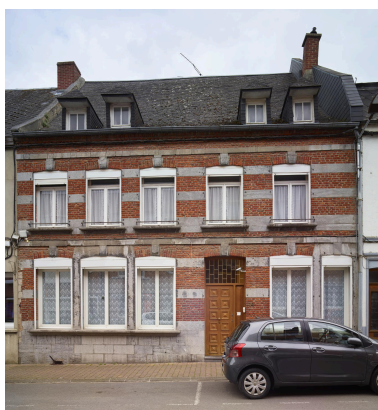
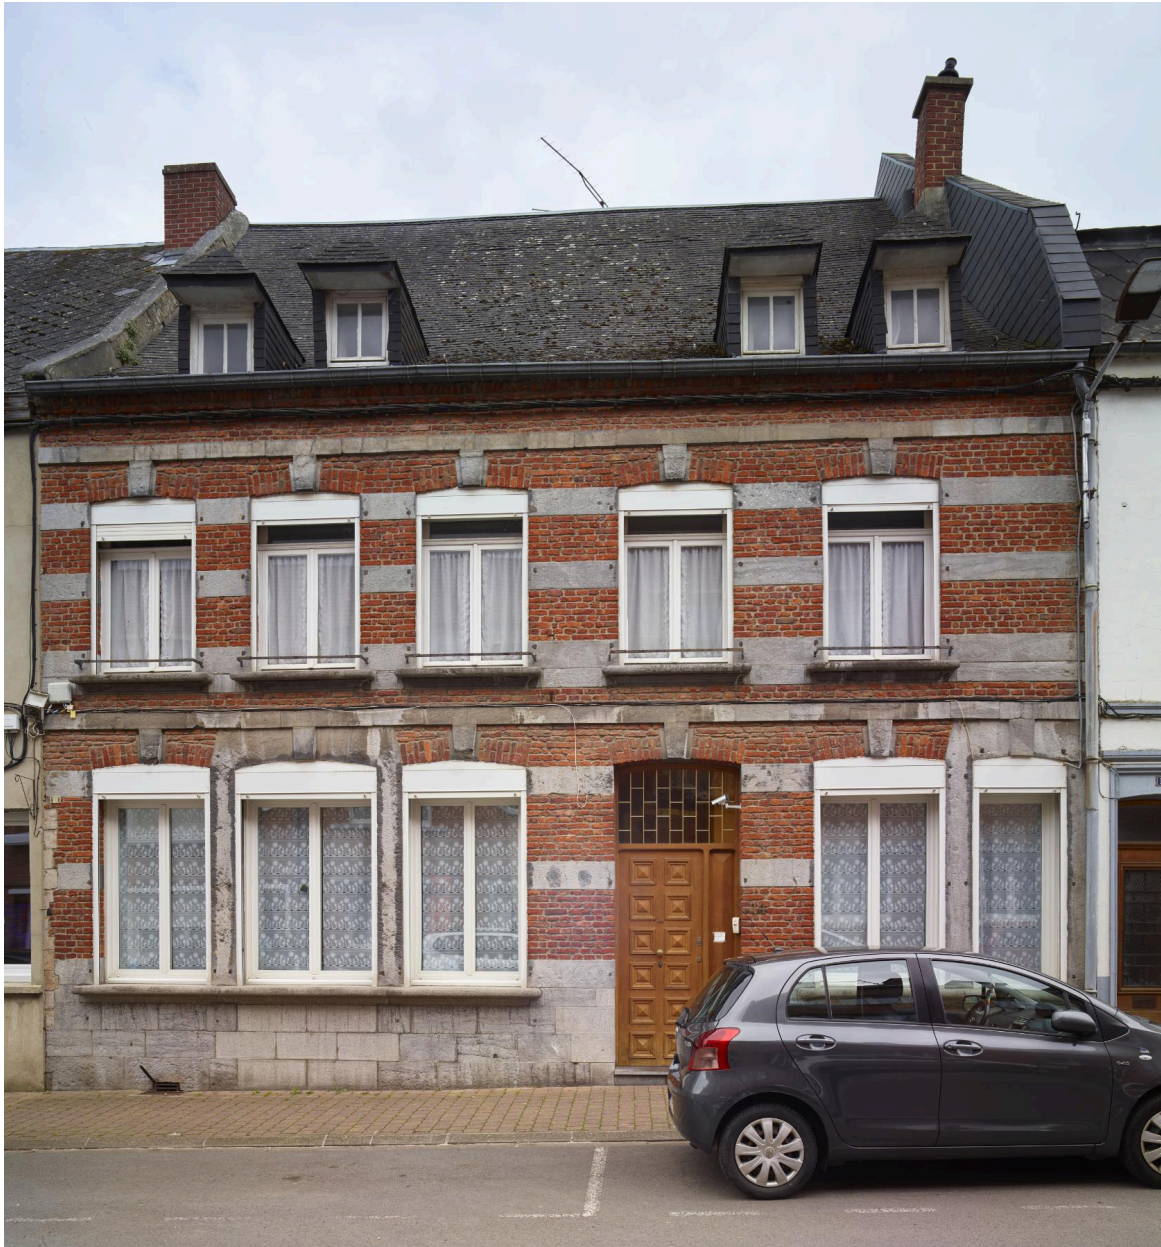
Maison de maître avec
alternance de lits de briques et
de pierre bleue - 14, rue Tanis.

Maison de maître avec alternance de lits de briques et de pierre bleue - 14, rue Tanis.

La parfaite similitude dans la mise en œuvre des matériaux du logis, côté façade sur rue, avec celle des maisons 14, rue Tanis (ill.) et 28, rue Thiers (même alternance de matériaux sur la façade, même traitement de la pierre bleue avec le centre bouchardé mais les bords lisses), laisse penser qu'elles ont été construites à une période identique. La maison de la rue Thiers (ill.) est située juste à côté de l'hôpital, lequel a nécessité d'importantes réparations après les sièges de 1794... Il est donc possible que cela ait été également le cas de la maison, restaurée alors à la fin du XVIII^e siècle au début du XIX^e.

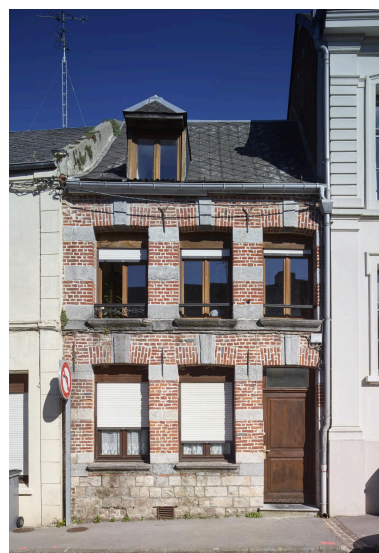
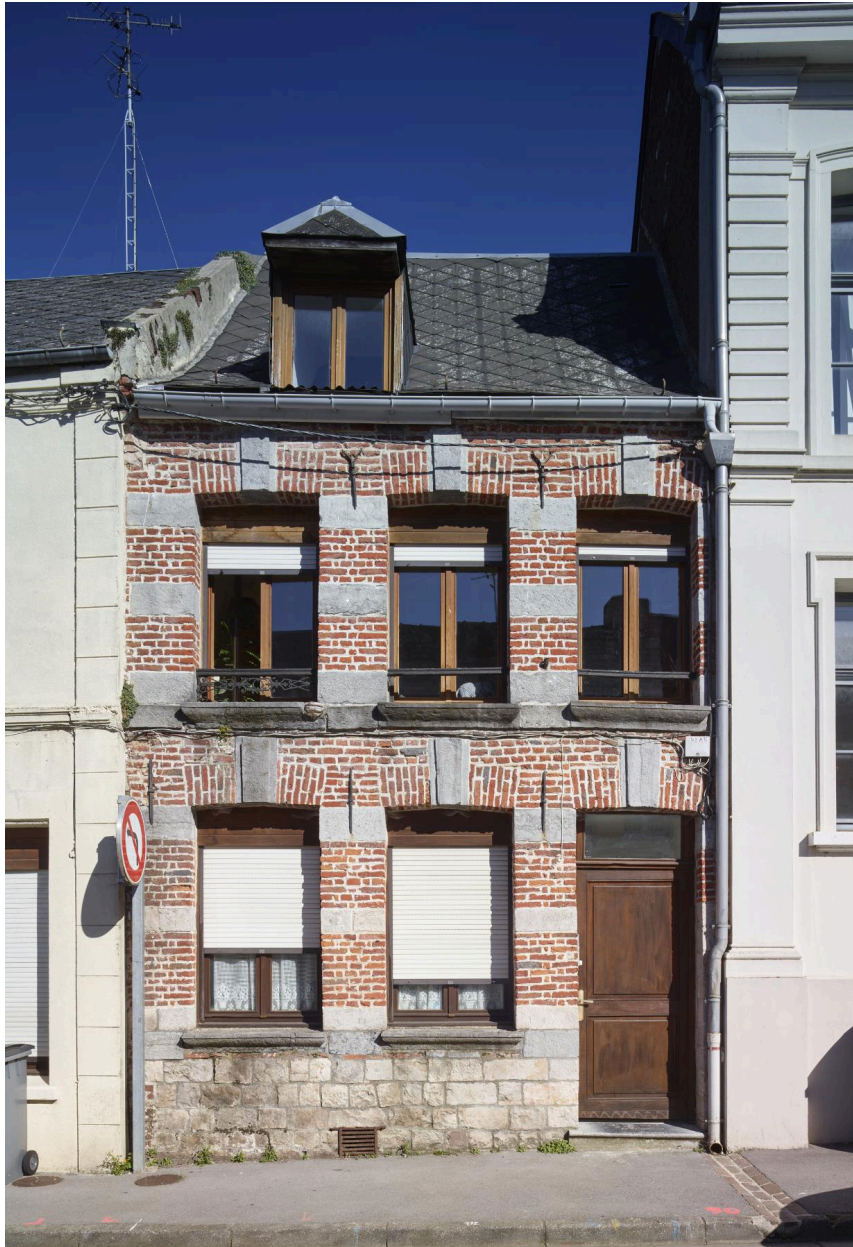
Maison avec alternance de
lits de briques et de pierre
bleue - 28, rue Thiers.

Maison avec alternance de lits de briques et de pierre bleue - 28, rue Thiers.
