Hauts-de-France, Somme
Pendé
Salenelle
5 rue des Verrotiers

Ancienne ferme

Numéro de dossier : IA80007680
Date de l'enquête initiale : 2005
Date(s) de rédaction : 2005
Cadre de l'étude : inventaire préliminaire arrière-pays maritime picard
Degré d'étude : étudié

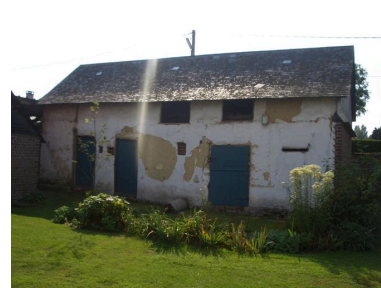
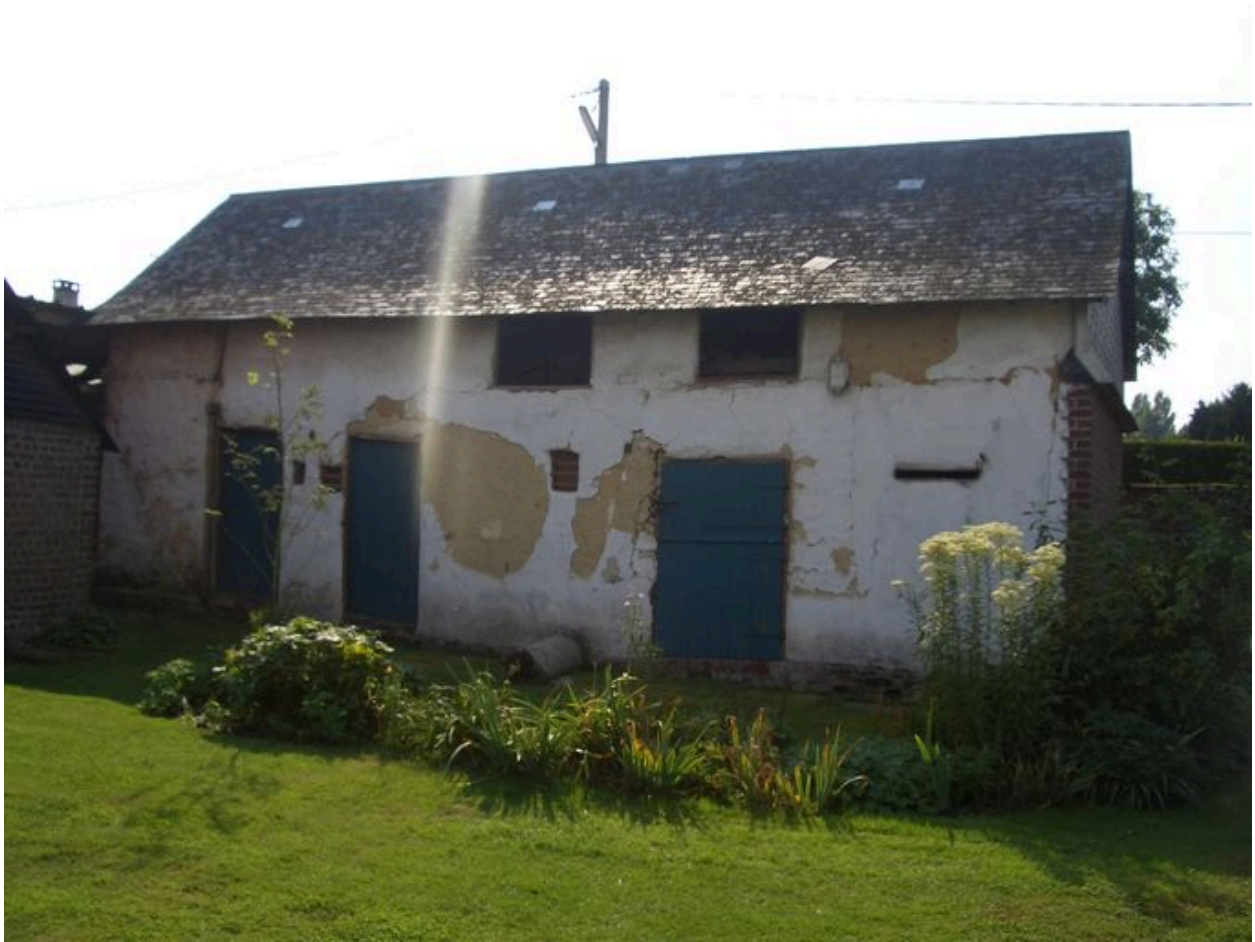
IVR22_20078005245NUCA

Vue des écuries longeant la rue.

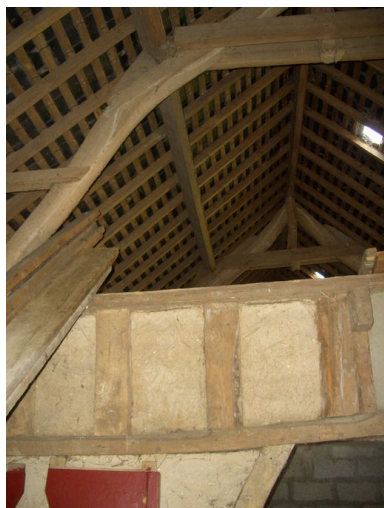
IVR22_20078005248NUCA

Vue détaillée d'une partie du système de cloison intérieure.

La ferme possède des bâtiments situés autour d'une cour. Le logis, comme souvent au fond de la cour, est en brique. Il s'étend sur six travées distribuées de manière régulière. Le toit à longs pans et croupes est en ardoise. L'emplacement de la souche de cheminée permet de deviner le plan intérieur qui nous est proposé lorsque l'on entre dans la demeure. Au sud, se situe la cuisine, puis la salle commune, les deux chambres qui ont conservé leur portes d'origine et enfin l'écurie tout à fait au nord. La cuisine possède encore sa cheminée picarde munie de son four à pain avec rangements d'origine (placard à confiture au-dessus du cul-de-four et son « cafourneau » en dessous). Le grenier est accessible depuis l'intérieur de la construction par un escalier de meunier situé au nord. Les combles permettent de visualiser la charpente à l'anglaise, totalement dépourvue d'entrants et maintenue par des tirants en fer jouant le rôle d'arbalétriers. Devant le logis, au nord, est situé le puits en brique couvert d'une protection en clins de bois au toit à deux pans. A l'ouest, les étables, en torchis et ossature en pans de bois, avec brique pour le mur gouttereau occidental, longent la rue. Longues de trois travées, elles possèdent un grenier à surcroît percé d'ouvertures. Le toit à longs pans et croupe est en ardoise ; le pignon nord présente un essentage d'ardoise. Le sol est en brique ou terre battue. De petites aérations, percées dans la façade sur rue, permettent de surveiller les animaux sans devoir ouvrir la porte. Les cloisons sont en torchis et pans de bois. La charpente a été en partie refaite récemment.

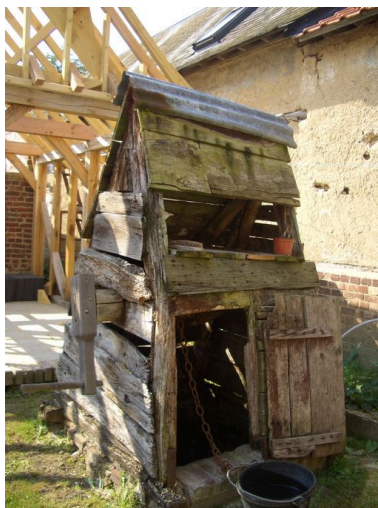
IVR22_20078006168NUCA

Vue du puits à manivelle situé devant le logis.

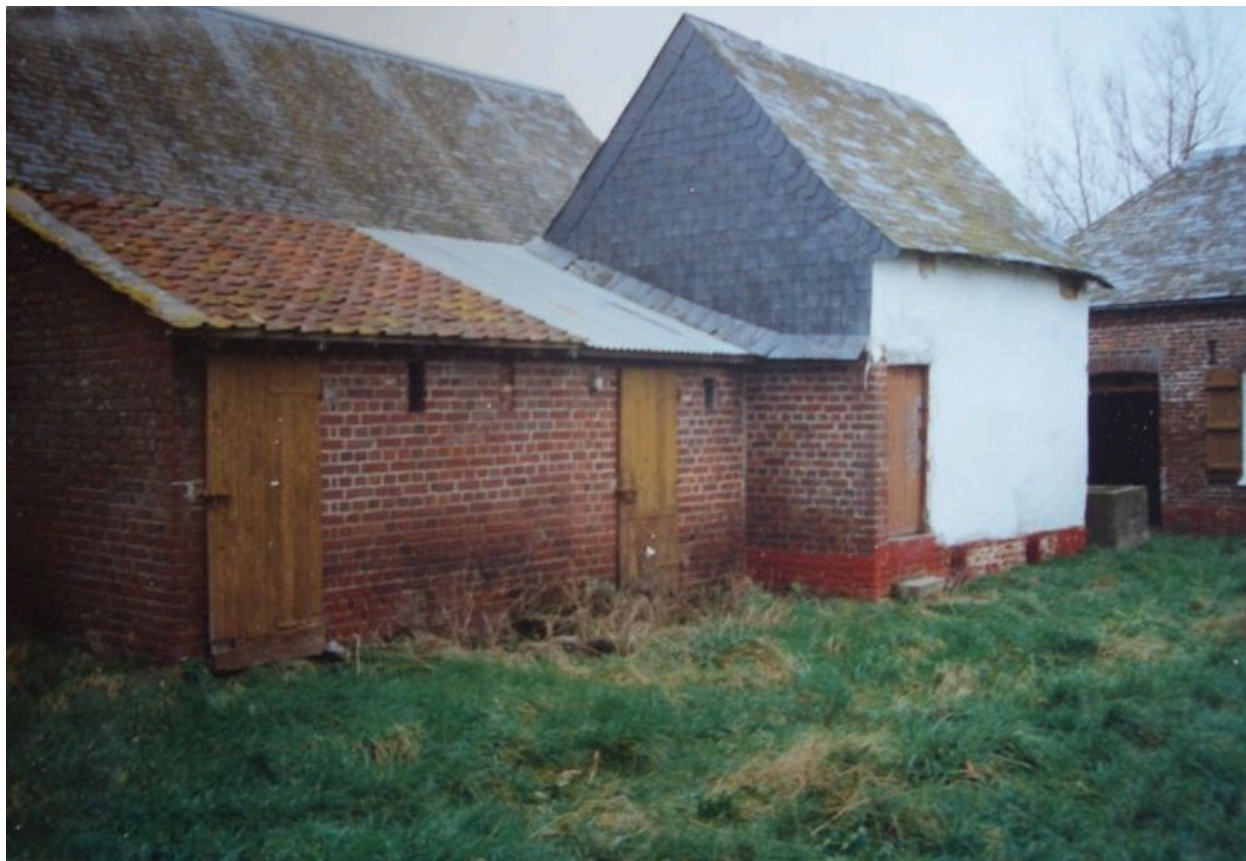
IVR22_20078005236NUCAB

Vue des étables à cochons aujourd'hui disparues pour une partie et en cours de restauration pour le reste du bâtiment.

La date portée sur le logis indique que cet ensemble agricole a été construit en 1863. D'après les photographies anciennes, les étables à veaux et porcheries, aujourd'hui détruites, étaient situées au nord de la cour et disposaient d'une structure alliant brique, torchis, pans de bois et essentage d'ardoise ; elles étaient en partie couvertes en tuiles. A l'est, sous ce bâtiment, se situait une cave à cidre dans lequel le pressoir était conservé. Les étables disposées au sud semblent avoir été reconstruites au début du 20^e siècle d'après la couleur de la brique.
