Hauts-de-France, Somme
Mareuil-Caubert
Mareuil
2 Grande Rue Guy-Doverne

Maison d'agriculteur

Numéro de dossier : IA80011083

Cadre de l'étude : inventaire topographique Pays d'art et d'histoire Ponthieu-baie de Somme

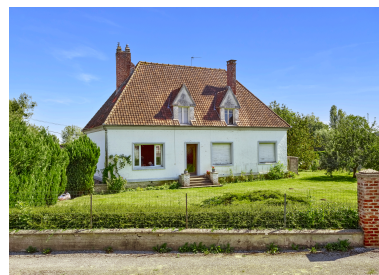
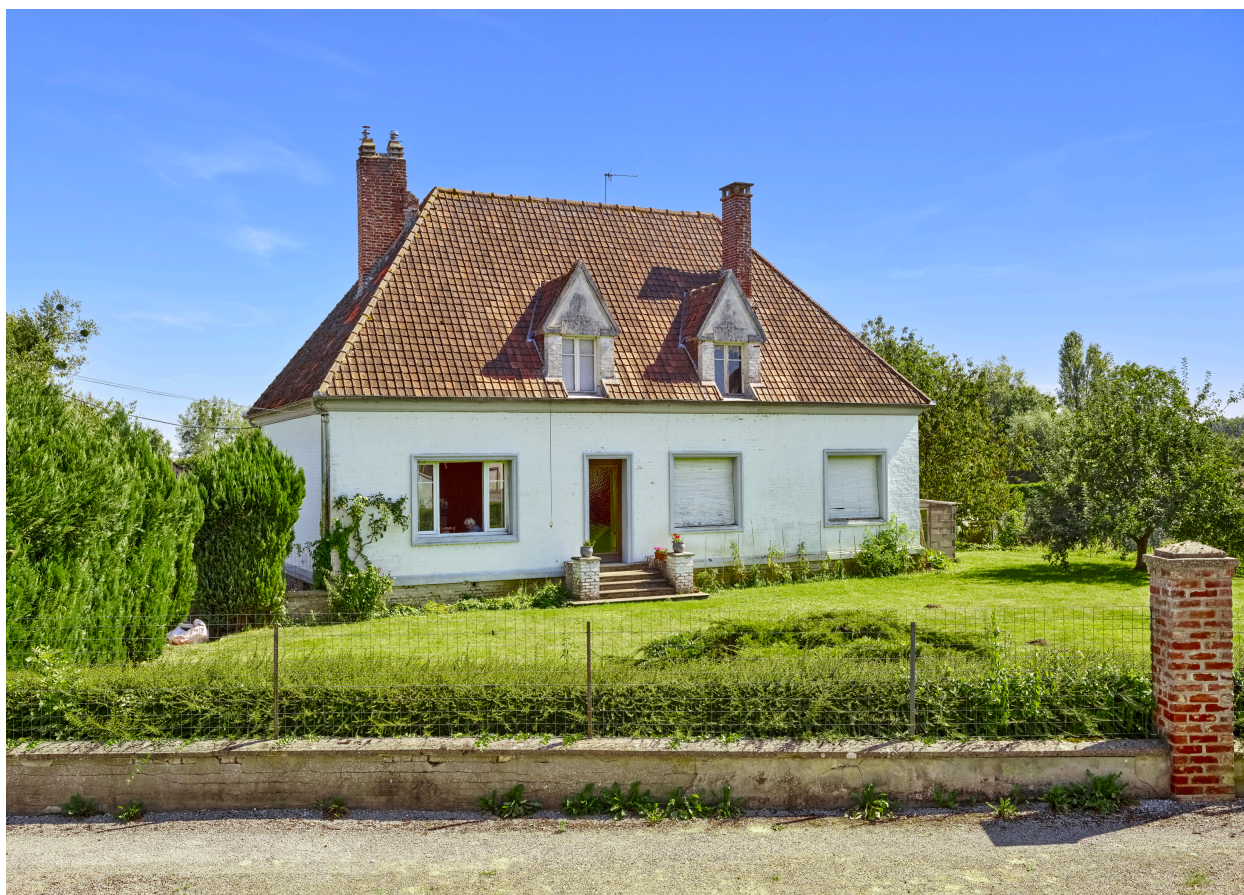
Vue de la maison
depuis le nord-ouest.
Phot. Thierry Lefébure
IVR32_20248001140NUCA

Vue de la maison depuis le nord-ouest.

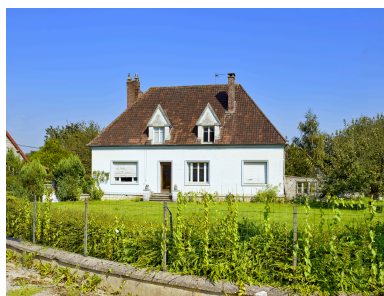
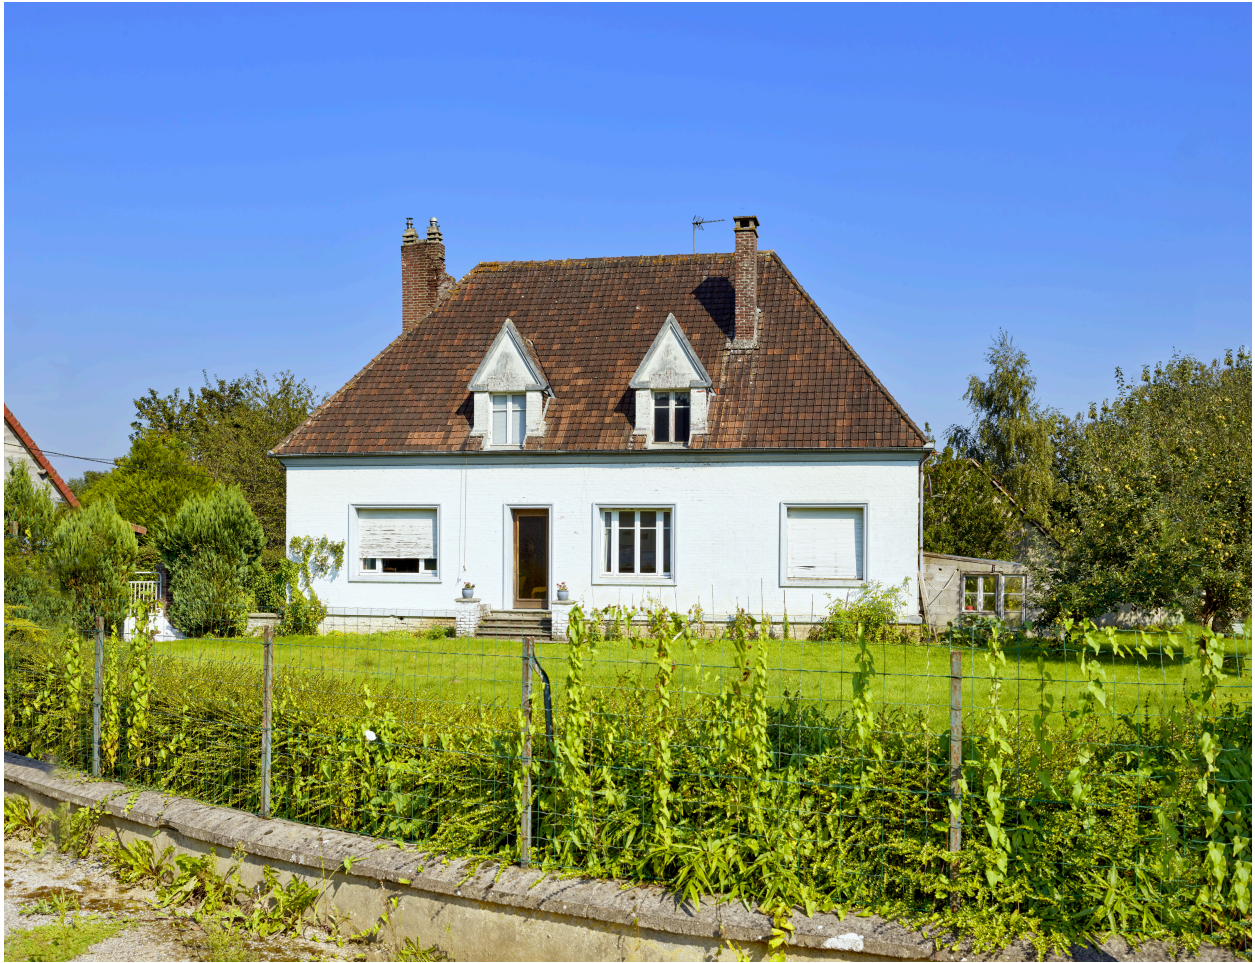
Vue de la maison depuis l'ouest.
Phot. Thierry Lefébure
IVR32_20248001141NUCA

Vue de la maison depuis l'ouest.
