Hauts-de-France, Aisne
Grougis
rue de l' Eglise

Église paroissiale Saint-Martin

Numéro de dossier : IA00079499
Date de l'enquête initiale : 1990
Date(s) de rédaction : 1990
Cadre de l'étude : inventaire topographique canton de Wassigny
Degré d'étude : étudié

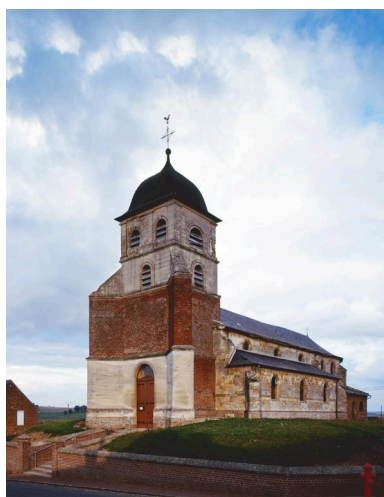
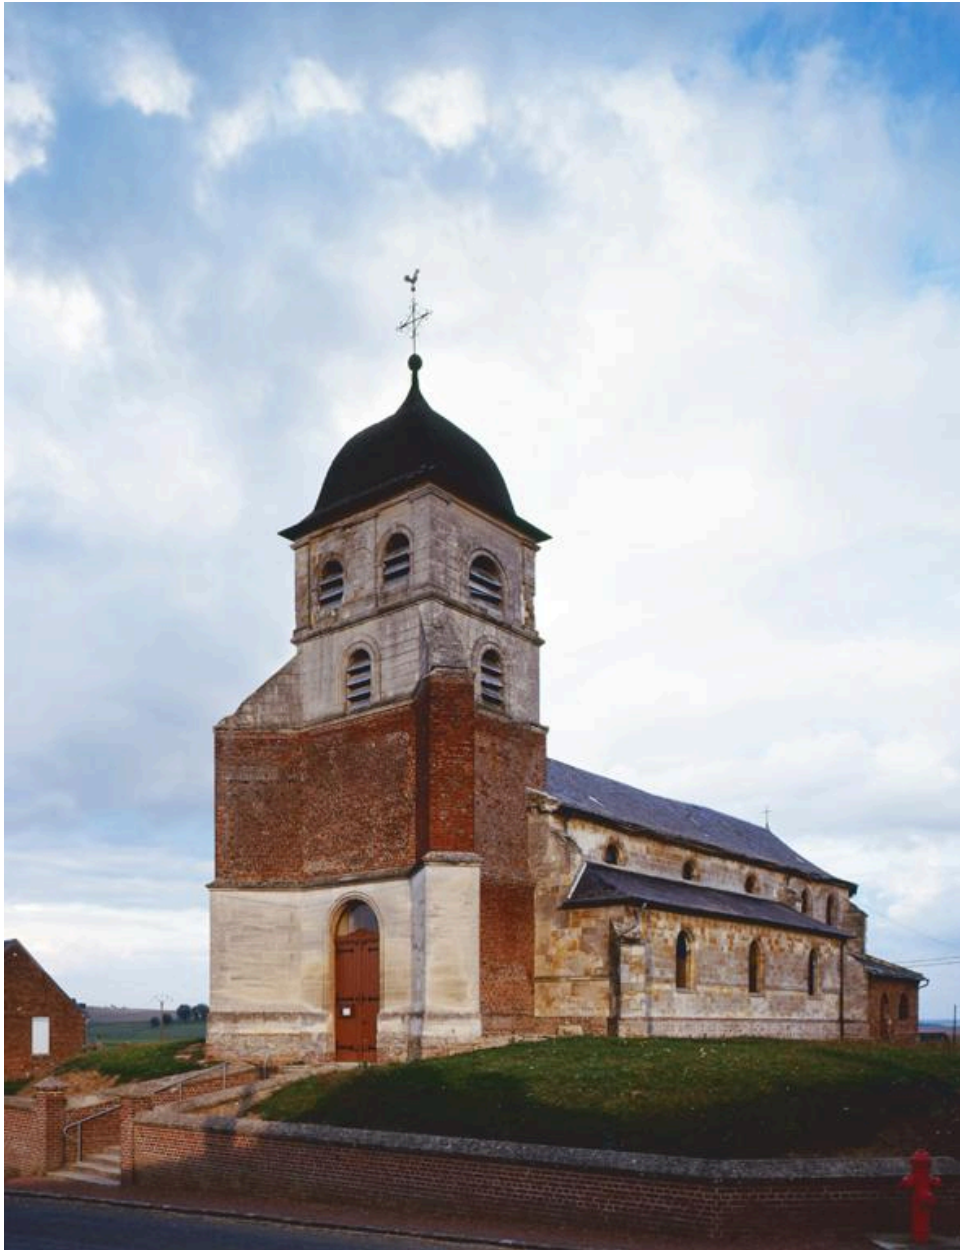
Vue d'ensemble, depuis l'ouest.
Phot. Thierry Lefébure
IVR22_19910202027VA

Vue d'ensemble, depuis l'ouest.

Clocher en brique et calcaire couvert d'un toit à l'impériale ; sacristie en brique couverte d'un appentis massé à pignon découvert ; le reste de l'église est en calcaire et grès avec un toit se terminant par une croupe polygonale sur le chœur, un appentis à croupe sur les bas côtés, et un toit à 2 pans et à pignon couvert sur la chapelle nord.

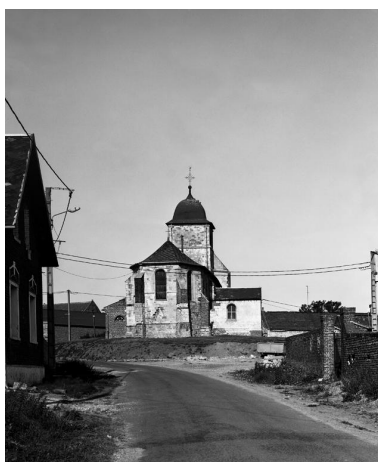
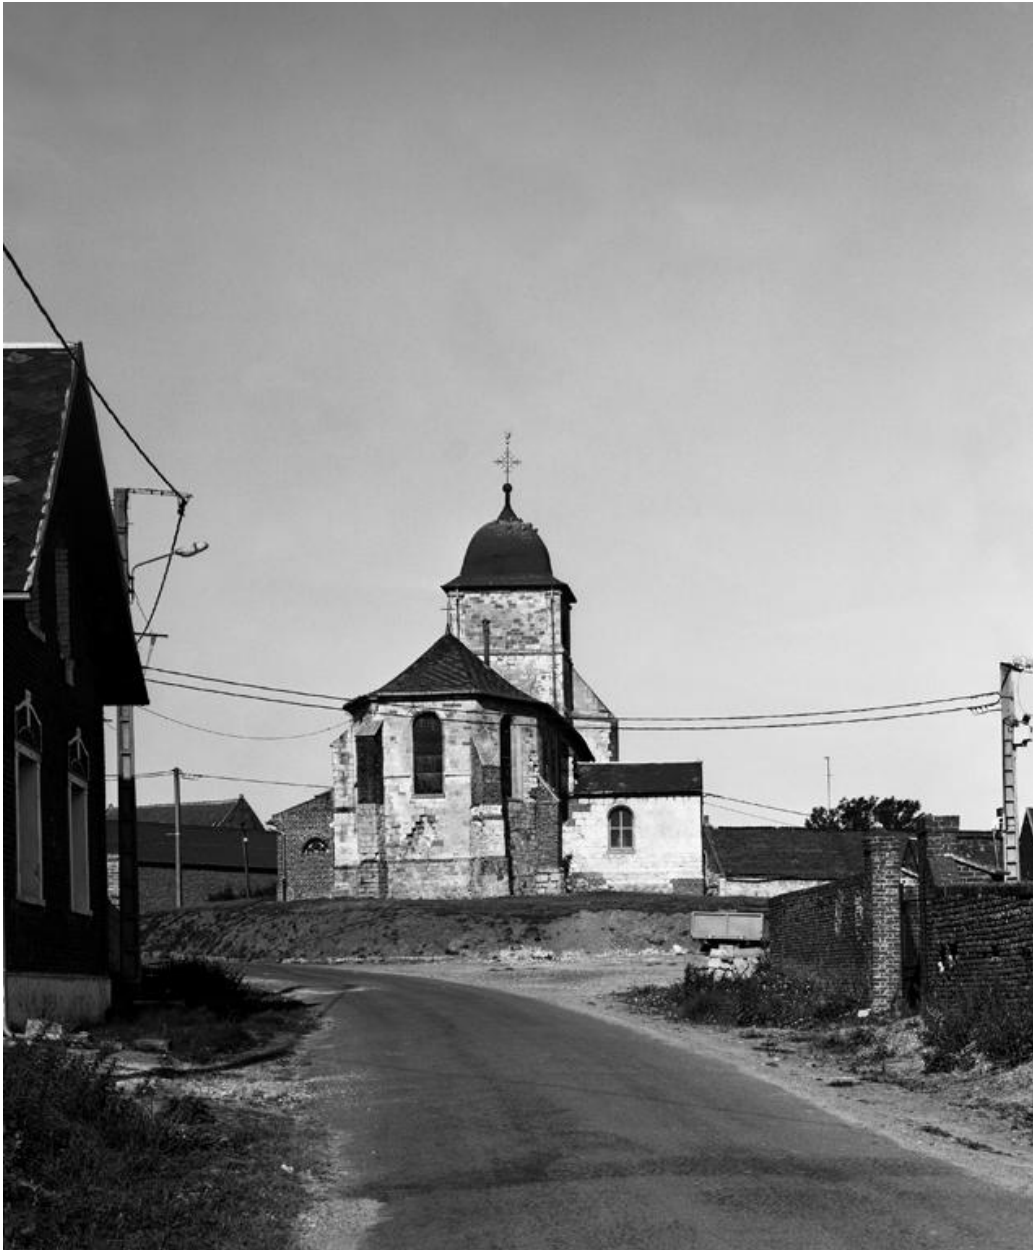
Vue du chevet.
Phot. Thierry Lefébure
IVR22_19910201402V

Vue du chevet.

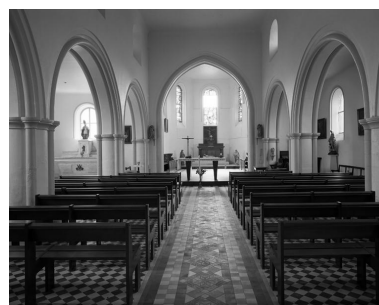
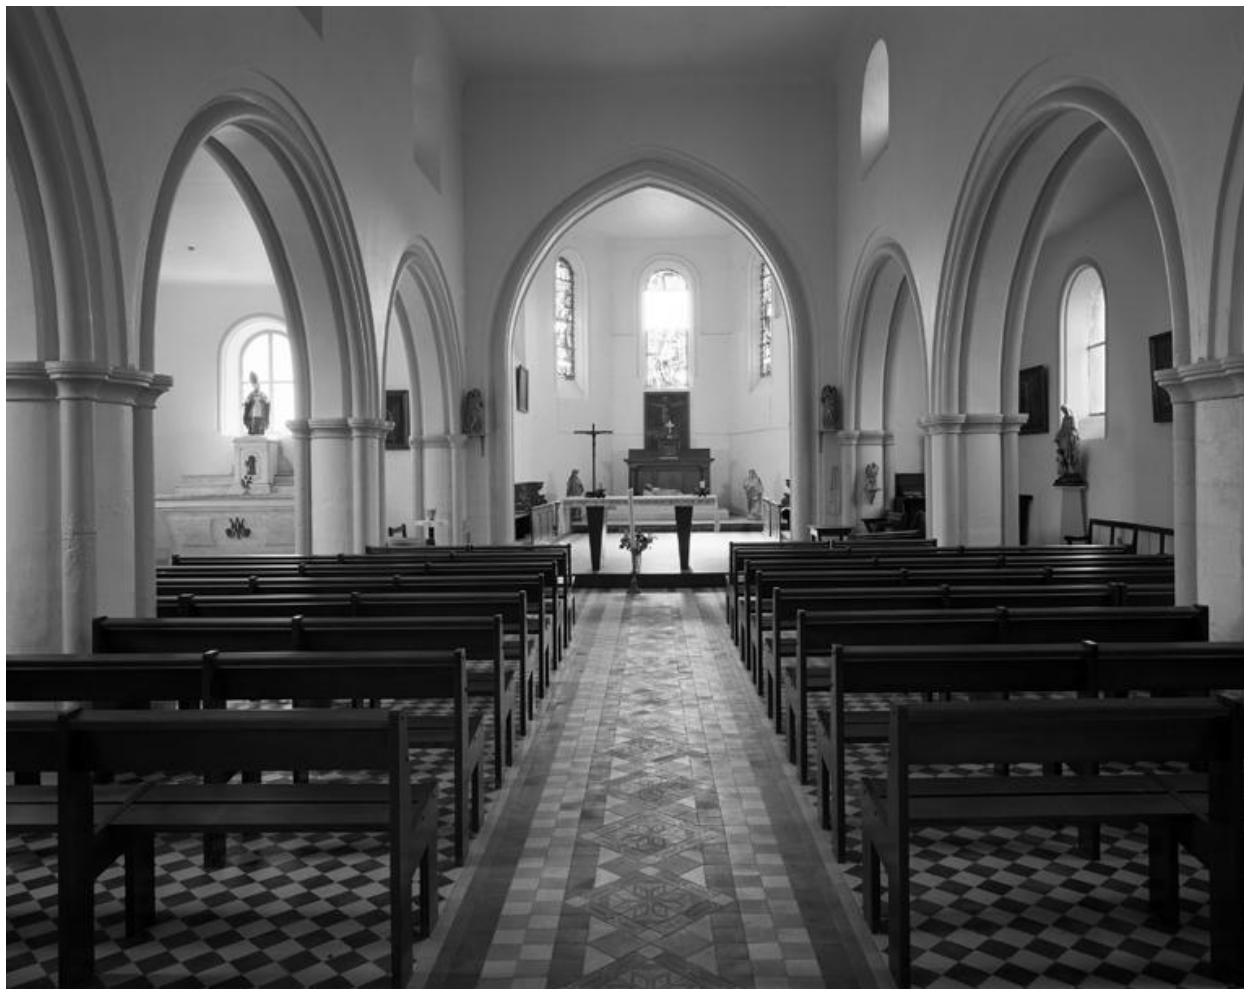
Vue intérieure de l'église,
de l'entrée vers le chœur.
Phot. Thierry Lefébure
IVR22_19910201300V

Vue intérieure de l'église, de l'entrée vers le chœur.

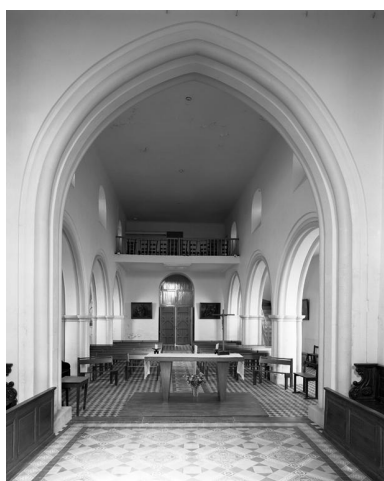
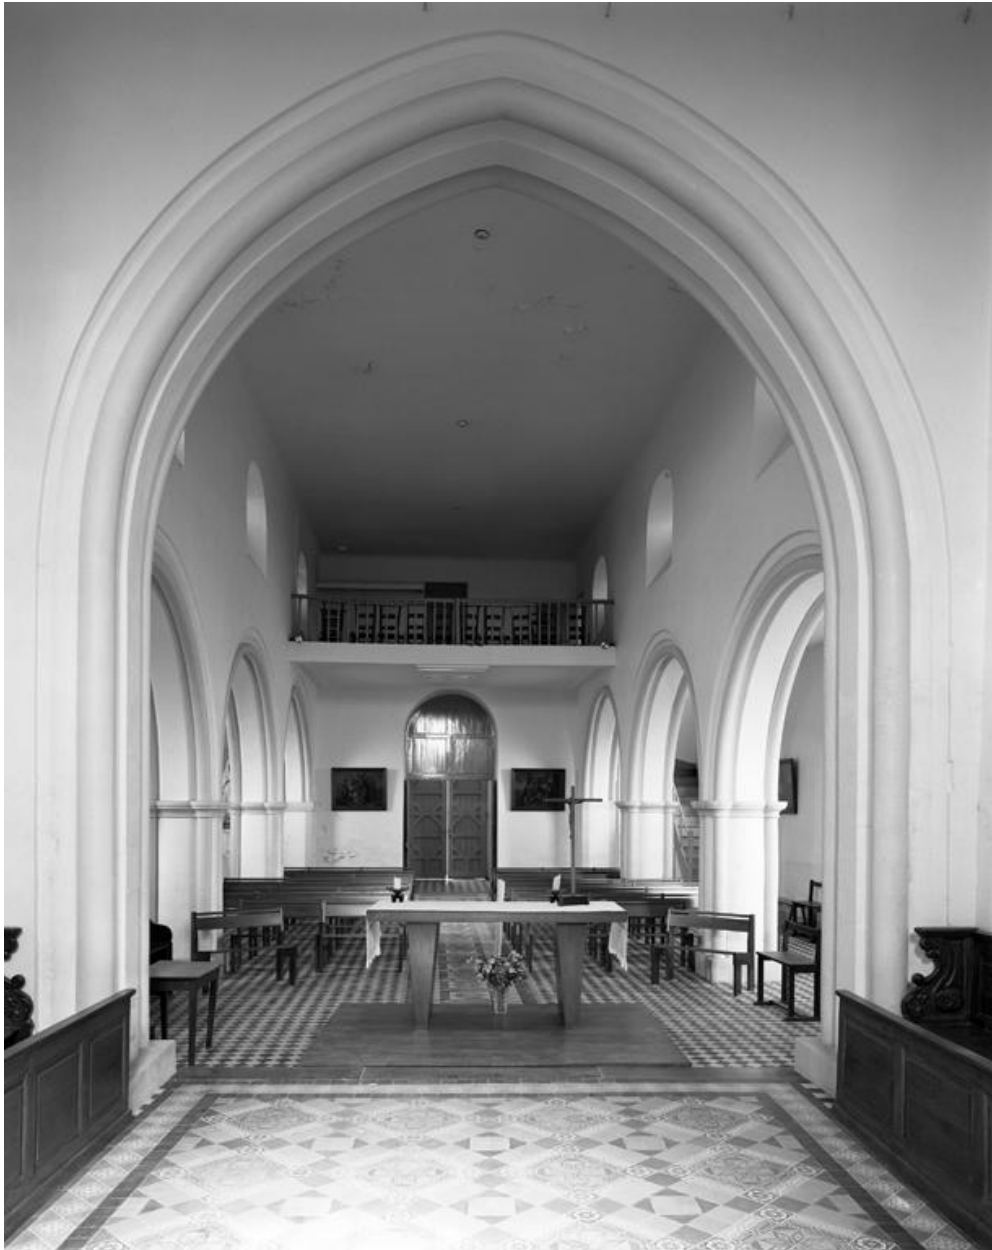
Vue intérieure de la nef,
du chœur vers l'entrée.
Phot. Thierry Lefébure
IVR22_19910201298V

Vue intérieure de la nef, du chœur vers l'entrée.
