Hauts-de-France, Oise
Villers-Saint-Paul
2 impasse de la Gare

Usine de menuiserie Regnier et Benoit puis Regnier et Mast

Numéro de dossier : IA60001747
Date de l'enquête initiale : 2009
Date(s) de rédaction : 2009
Cadre de l'étude : patrimoine industriel le bassin creillois
Degré d'étude : étudié

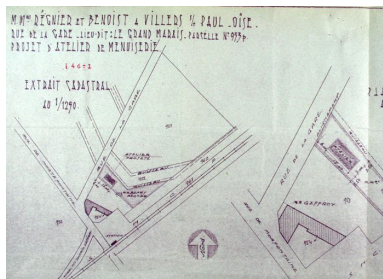
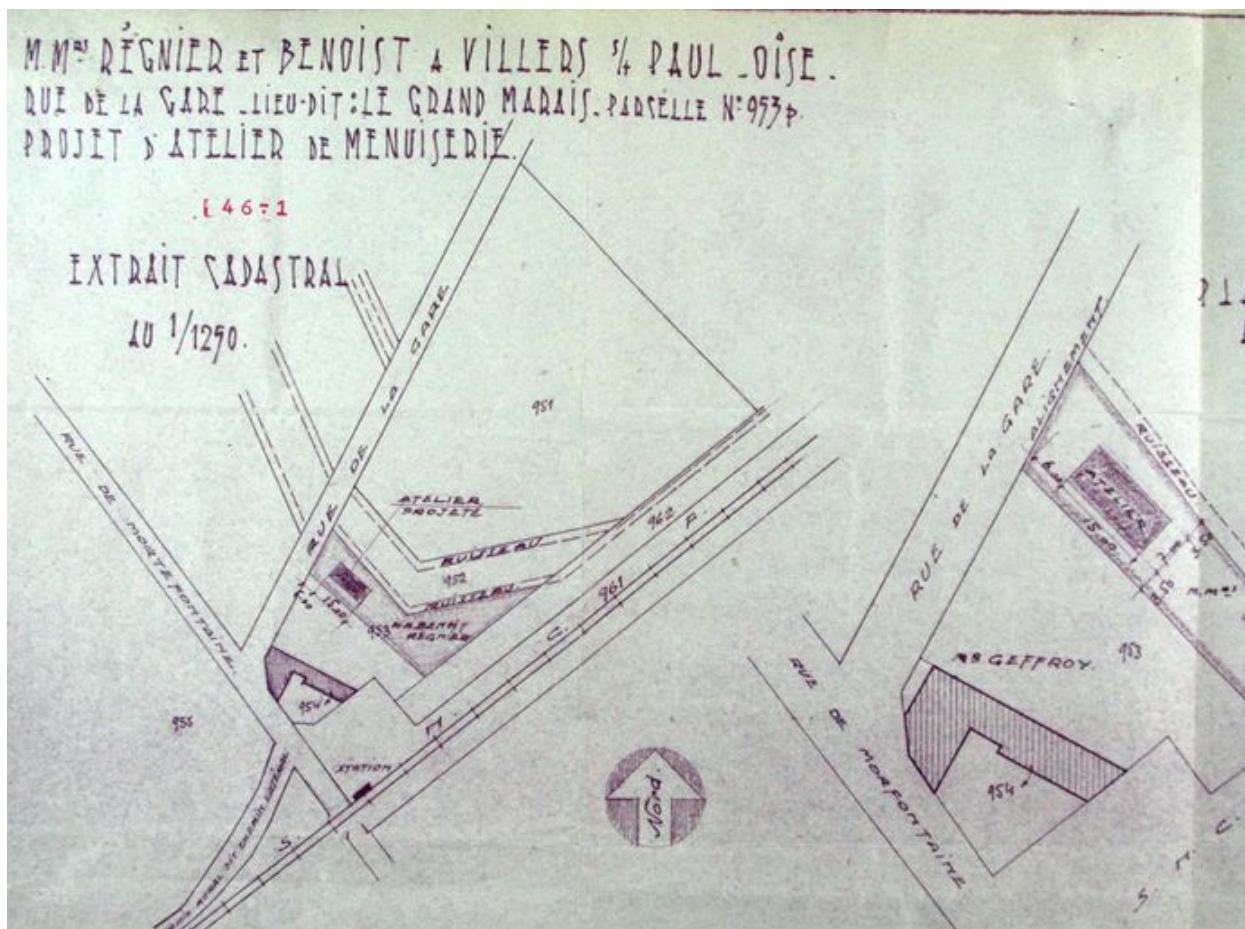
Extrait cadastral et plan masse de la menuiserie, 1959 (AD Oise ; 551W14467).

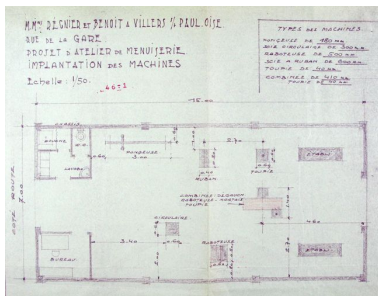
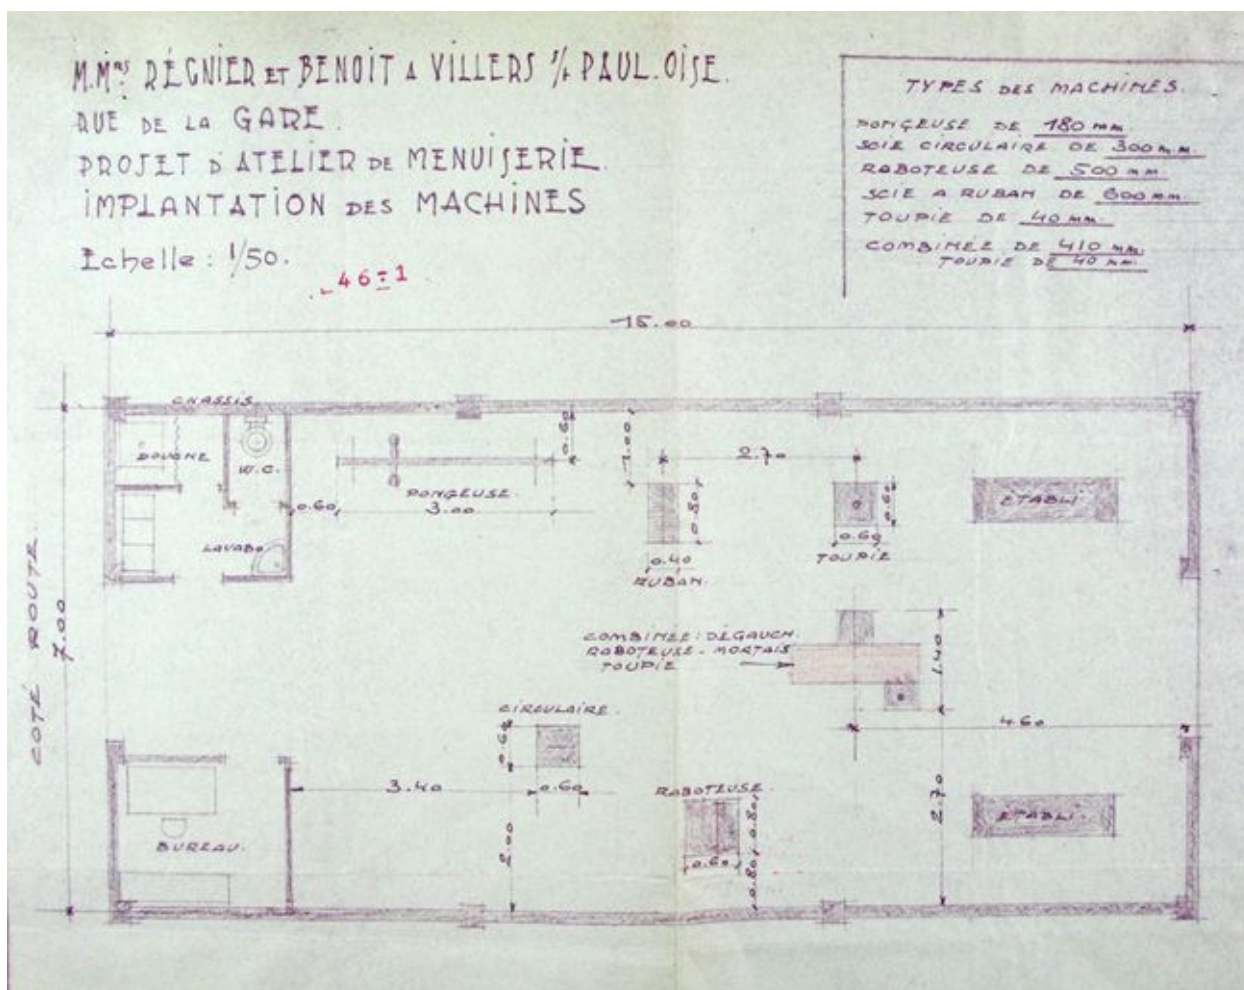
Plan de la menuiserie, 1959 (AD Oise ; 551W14467).

Une menuiserie est installée rue de la Gare (aujourd'hui impasse de la Gare) en 1958 par deux associés Regnier et Benoit. L'atelier de menuiserie, d'une superficie d'origine de 100 m² abrite plusieurs machines et un bureau. Il est agrandi de deux travées par la suite. Le site se compose actuellement de l'atelier, d'un bâtiment de stockage et d'une cour servant au montage des grandes pièces en bois (charpentes).

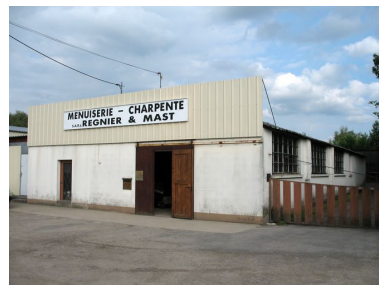
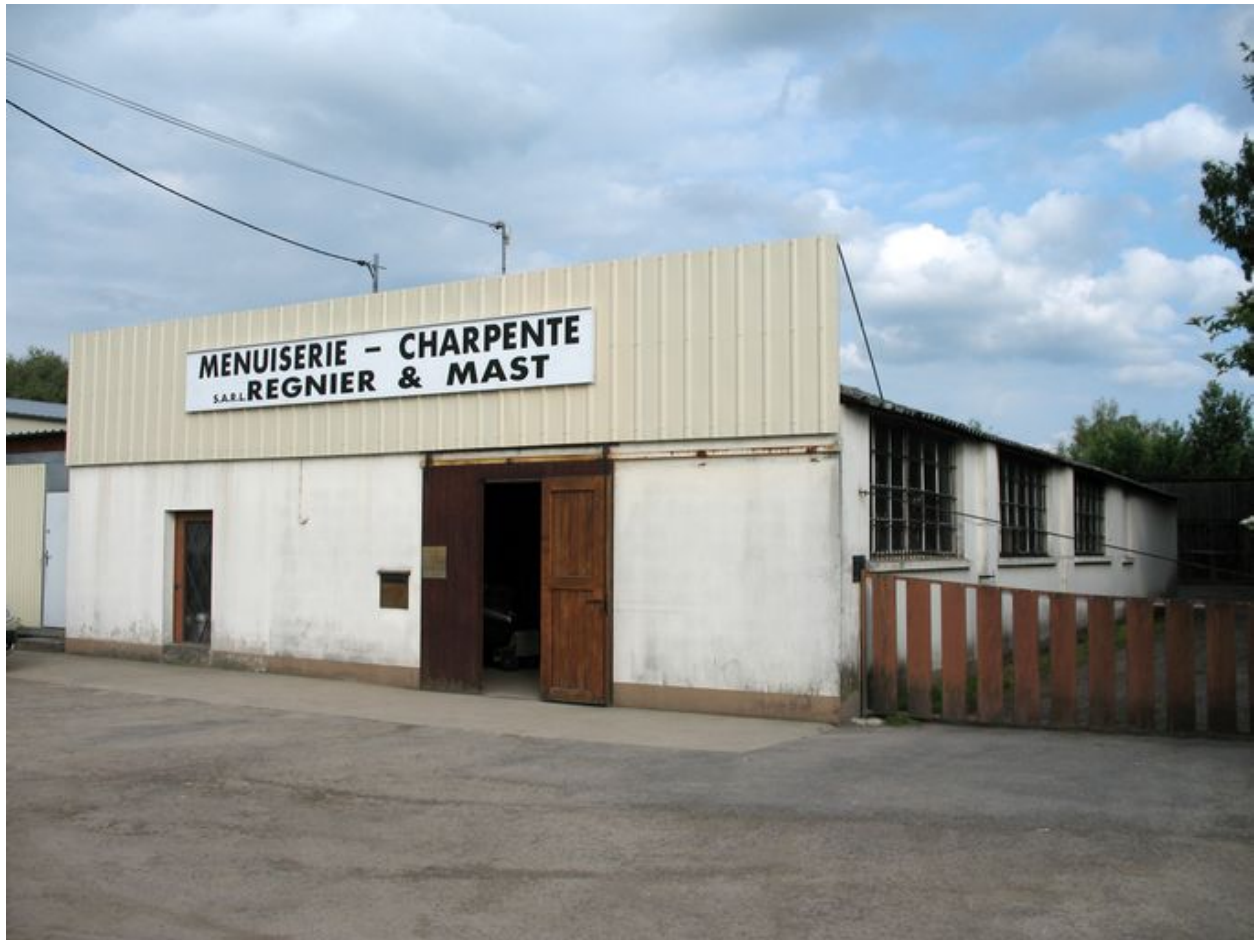
Vue générale de la menuiserie.

L'atelier est construit en parpaing de béton, essentage de planches et essentage de tôle (portant la raison sociale de l'entreprise). Il est en rez-de-chaussée couvert d'un toit à longs pans en matériau synthétique. Trois châssis de verre éclairent l'atelier à l'ouest. Le hangar de stockage du bois est situé en limite sud de parcelle : il est construit en bois et couvert d'un toit à un pan en matériau synthétique.

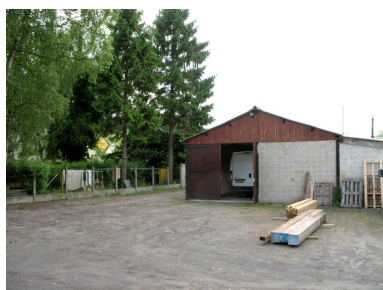
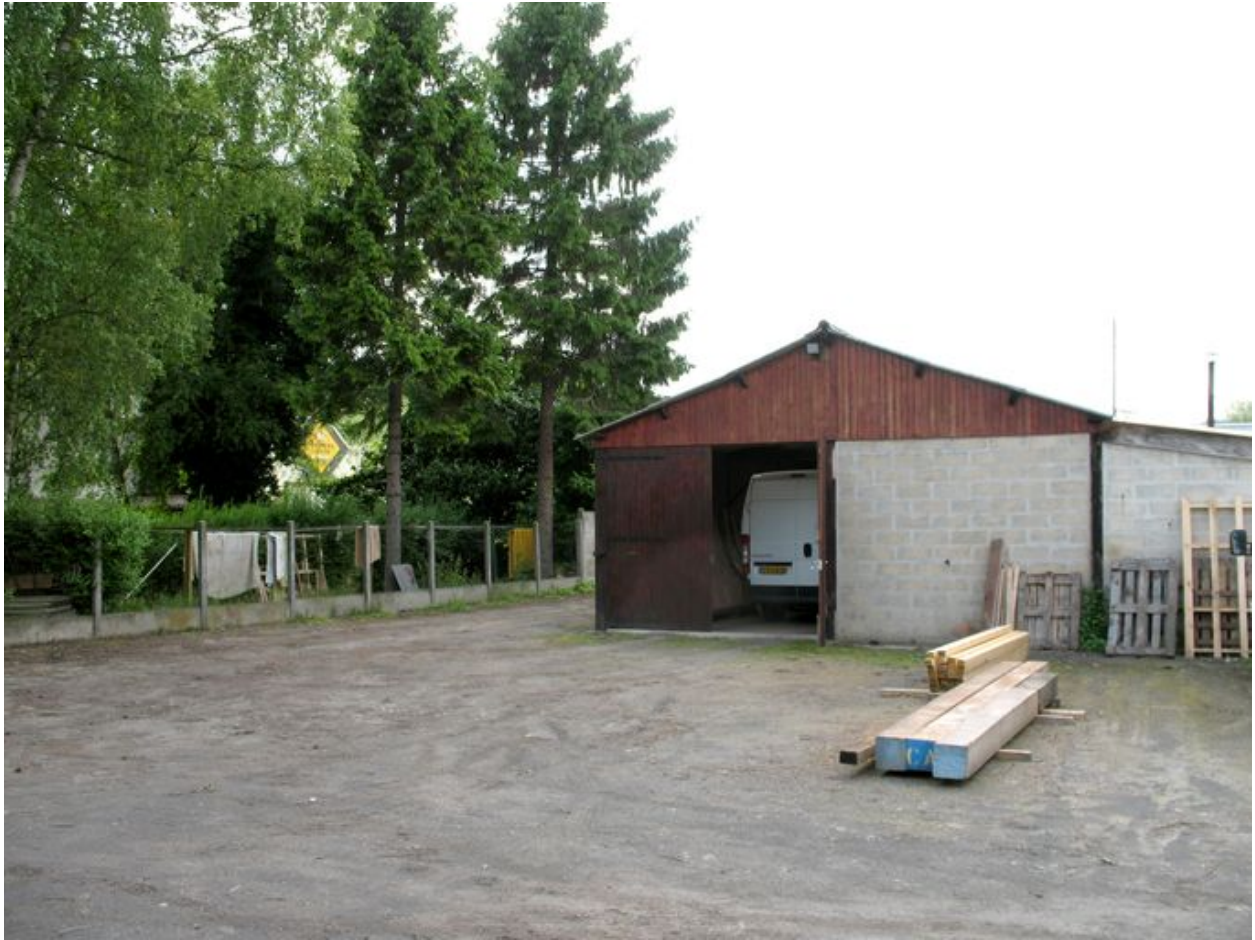
Vue de l'atelier côté cour.

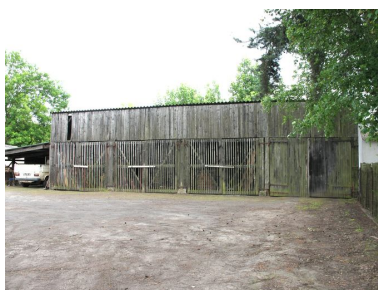
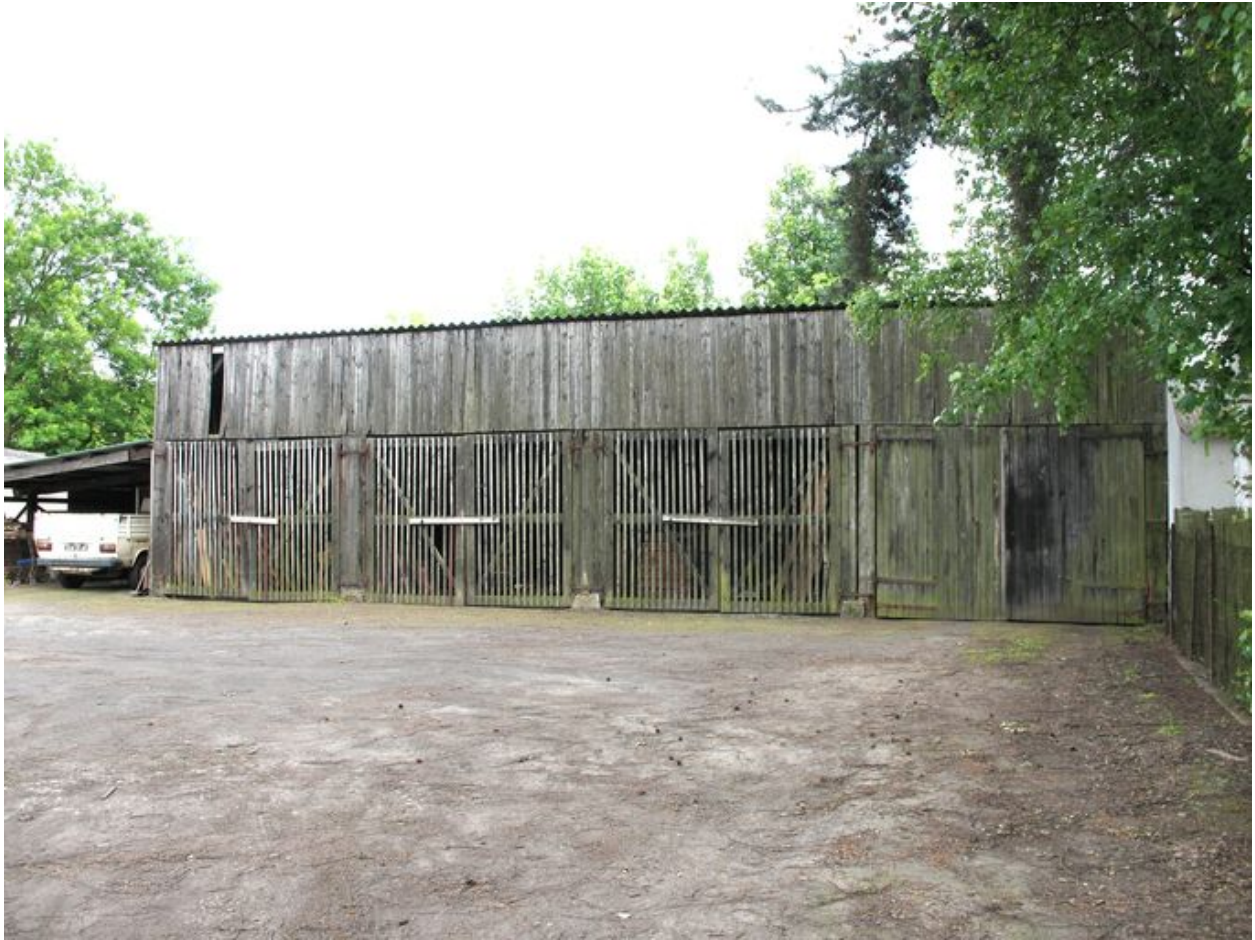
Hangar de stockage du bois.

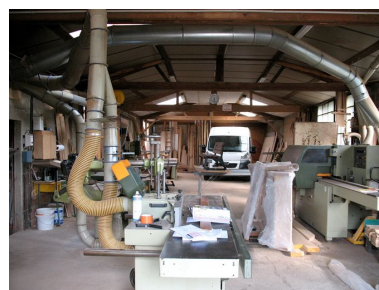
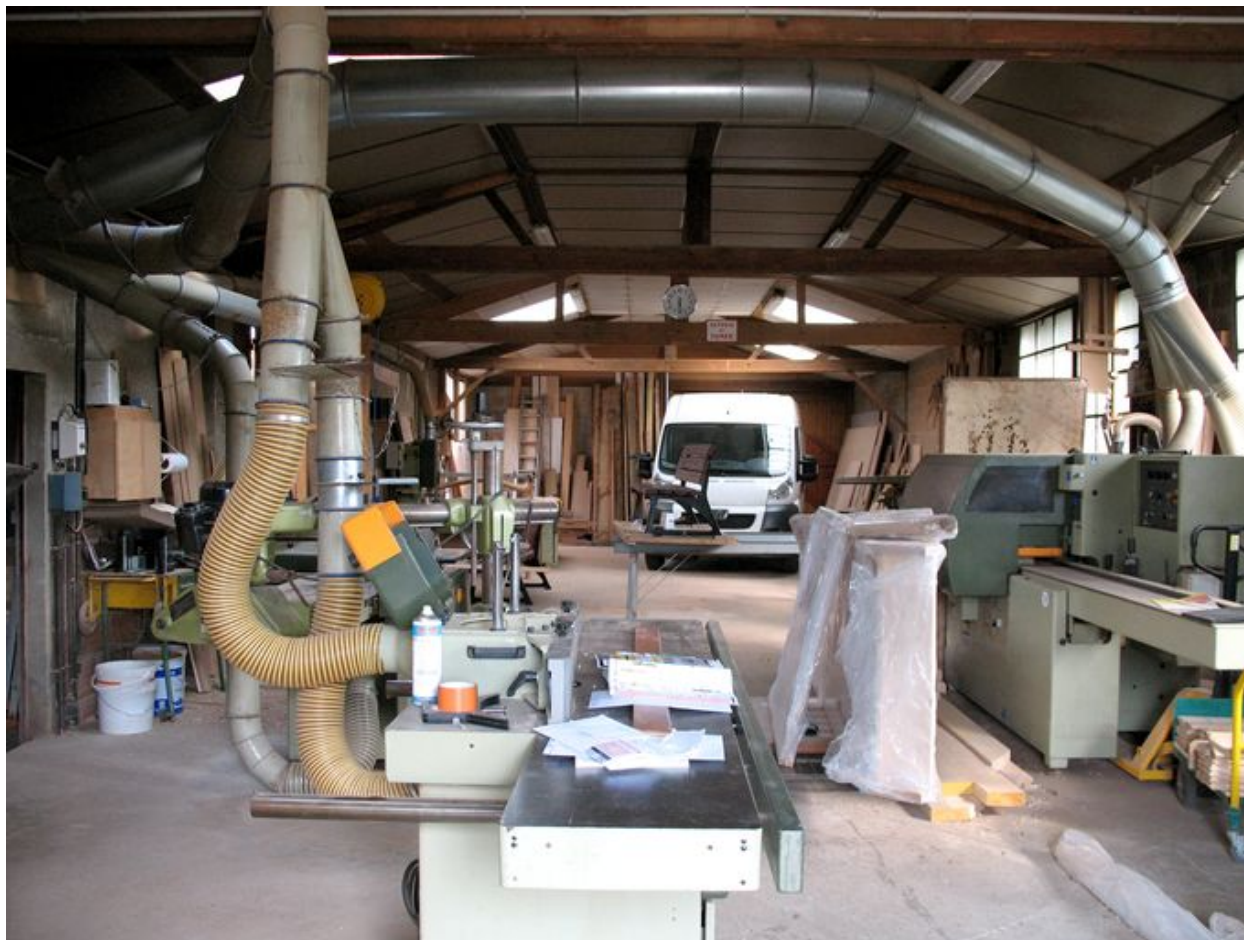
Intérieur de l'atelier de menuiserie.
