Hauts-de-France, Somme
Saint-Quentin-en-Tourmont
la Haie-Pénée
1 rue de la Pâturette

Ancienne ferme de la Haie-Pénée à Saint-Quentin-en-Tourmont

Numéro de dossier : IA80007279
Date de l'enquête initiale : 2004
Date(s) de rédaction : 2004
Cadre de l'étude : inventaire préliminaire arrière-pays maritime picard
Degré d'étude : étudié

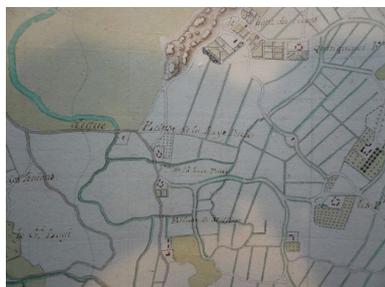
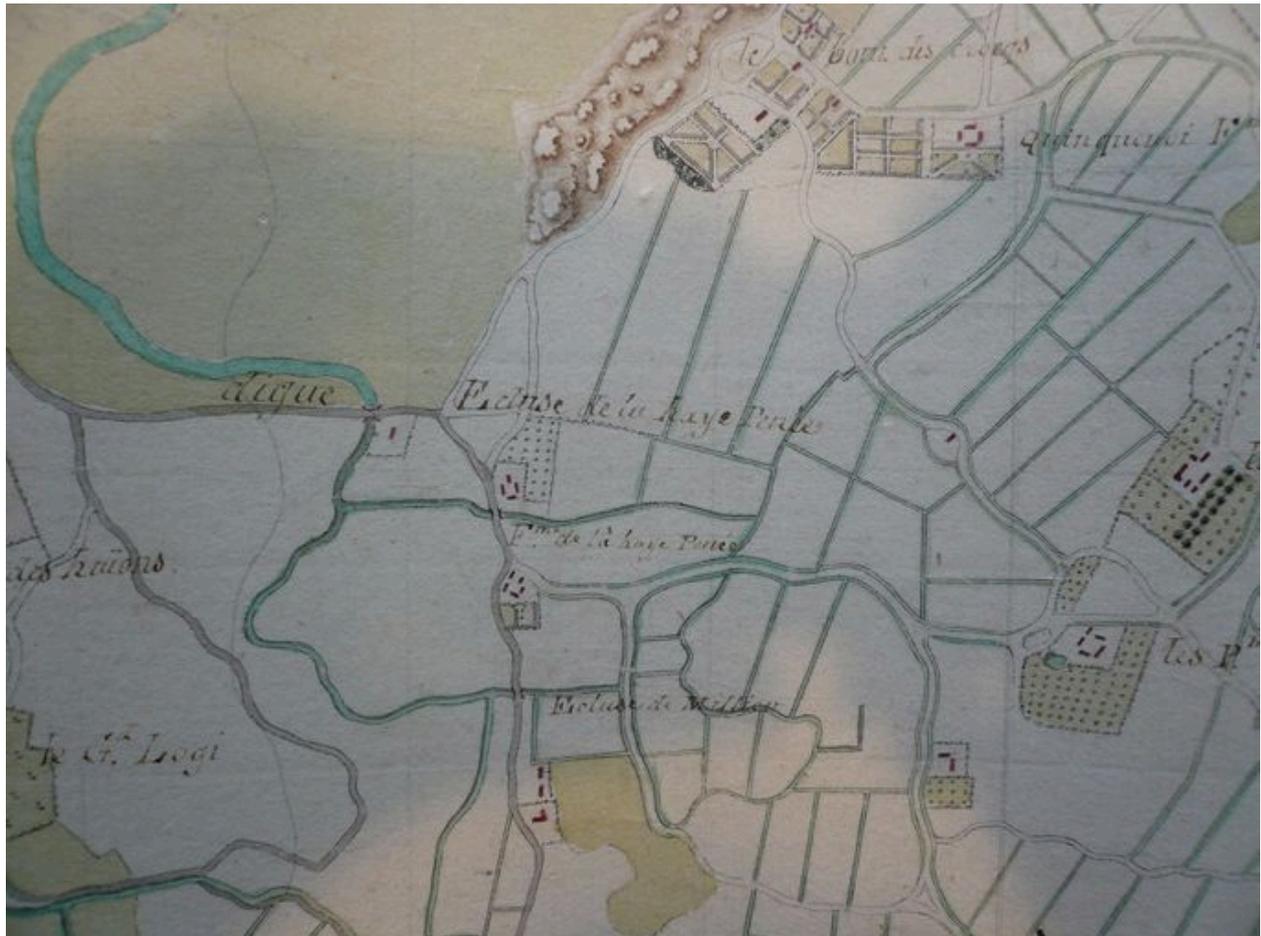
Plan des fermes composant le hameau de la Haie Penée au 18e siècle.
Phot. Inès Guérin
IVR22_20068005971NUCAB

Plan des fermes composant le hameau de la Haie Penée au 18e siècle.

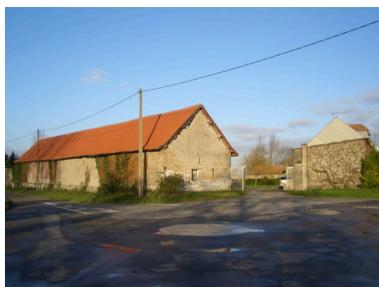
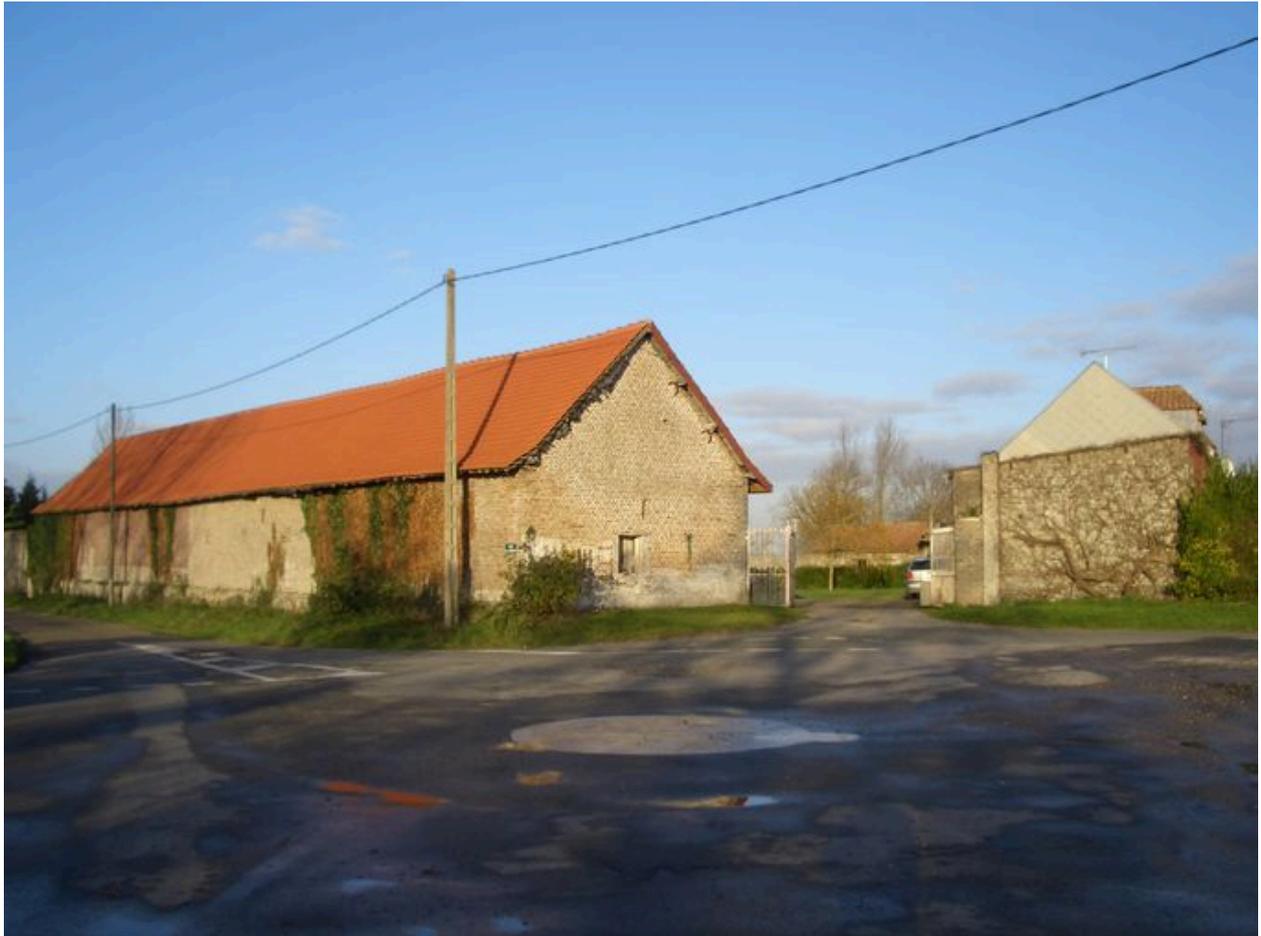
Totalement entourée de courses (canaux de drainage), relativement bien située au croisement d'un carrefour, cette exploitation agricole se présente sous la forme de bâtiments répartis autour d'une cour. Les bâtiments anciens ont disparu ou sont en mauvais état.

Vue générale depuis la rue.
Phot. Inès Guérin
IVR22_20068005651NUCA

Vue générale depuis la rue.

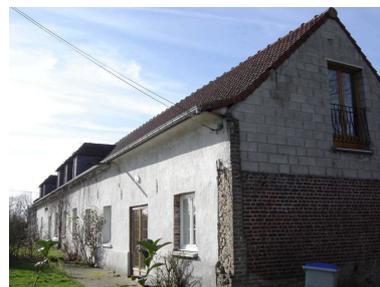
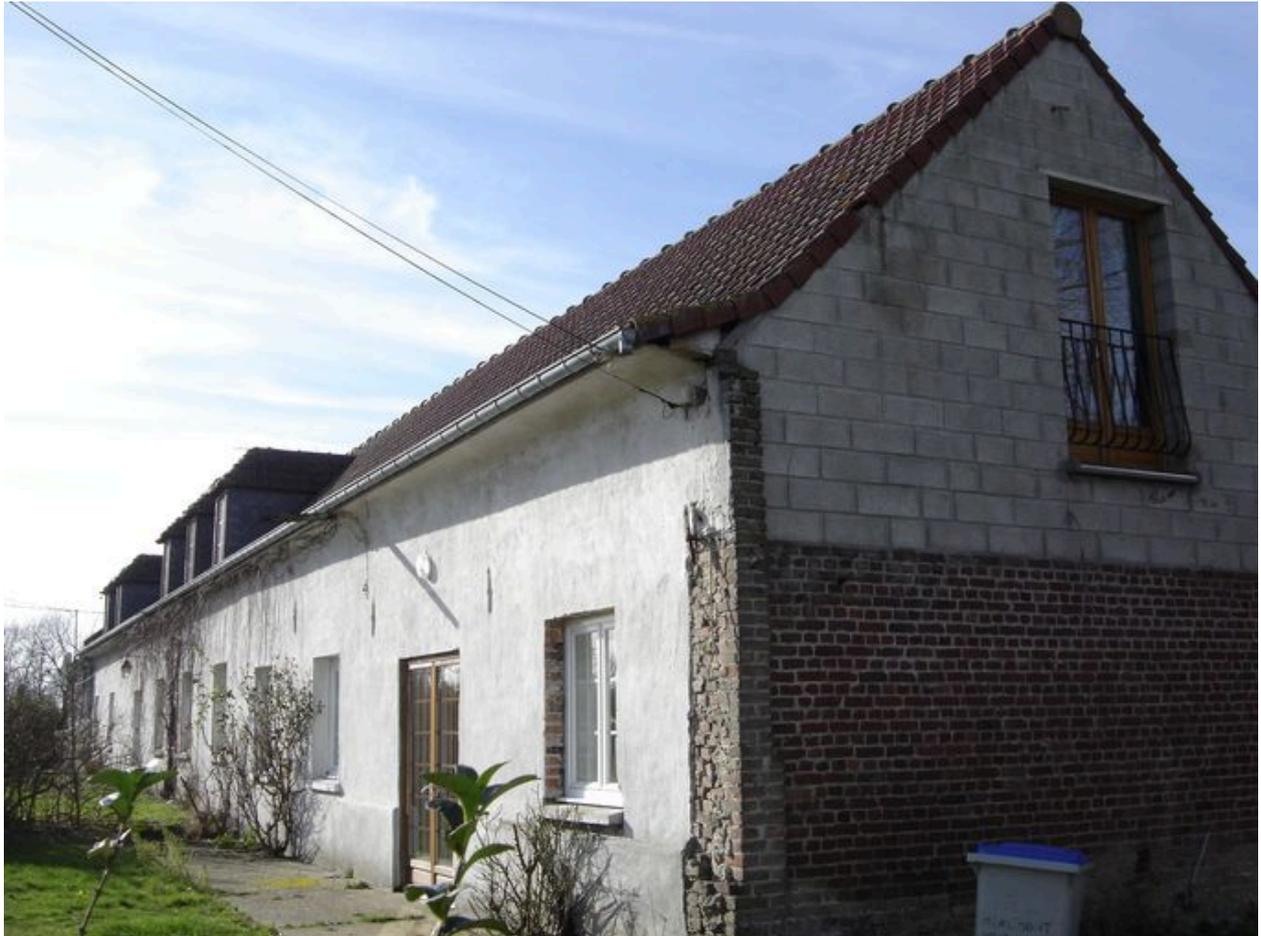
Le logis (réaménagé) borde le côté sud de la cour. En torchis et pans de bois recouvert d'enduit, l'édifice, long de cinq travées, dispose encore d'une corniche semi-circulaire au sommet des murs gouttereaux appelée "voûte".

Vue de la façade du logis.
Phot. Inès Guérin
IVR22_20078005380NUCA

Vue de la façade du logis.

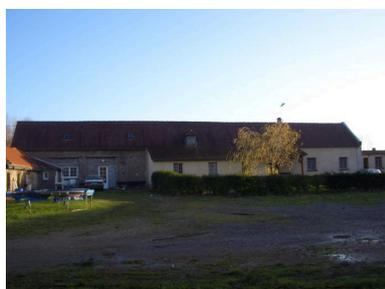
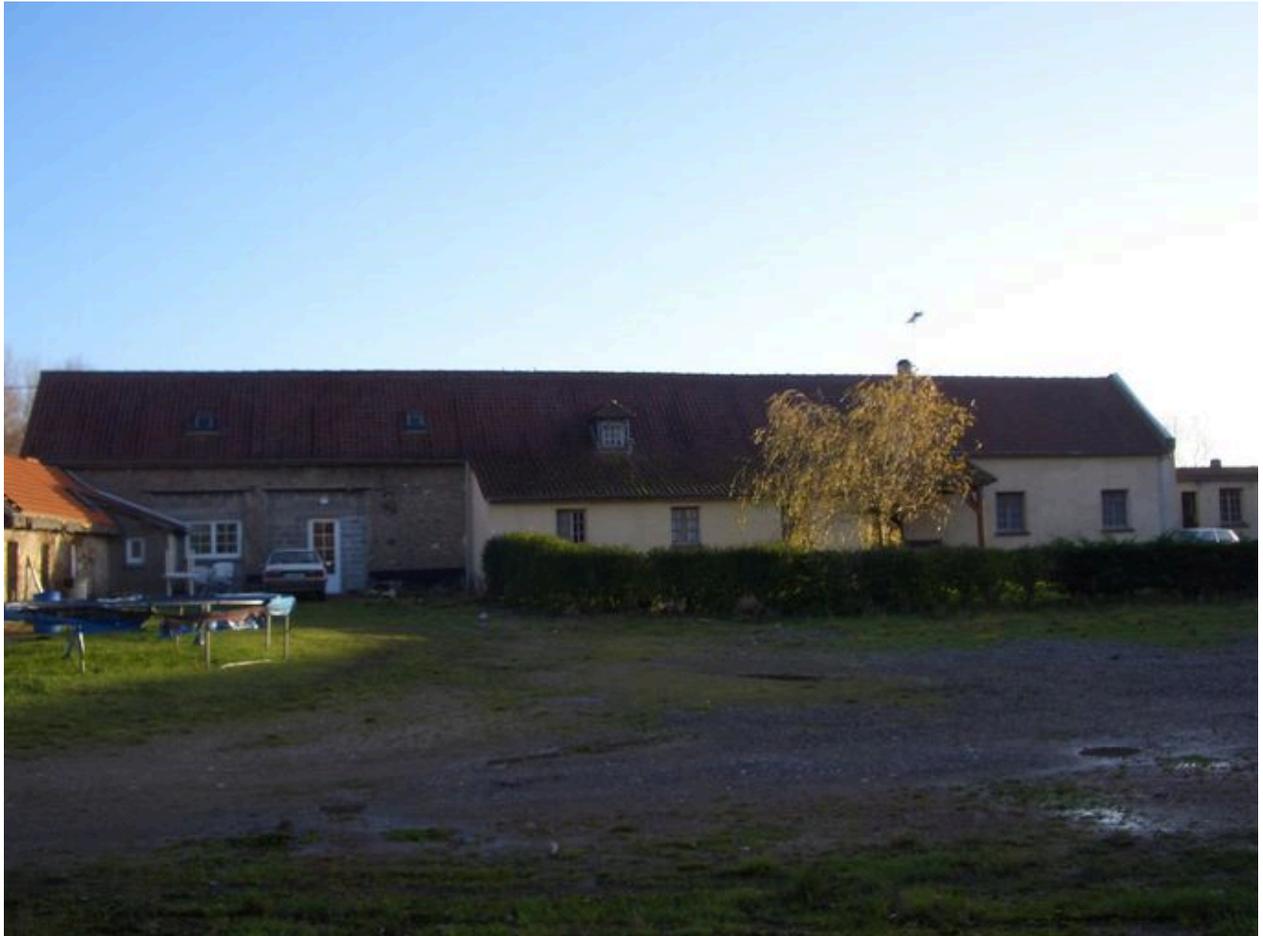
Vue postérieure du logis.
Phot. Inès Guérin
IVR22_20068005652NUCA

Vue postérieure du logis.

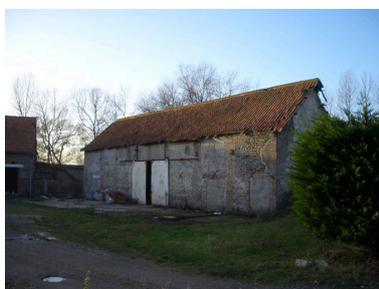
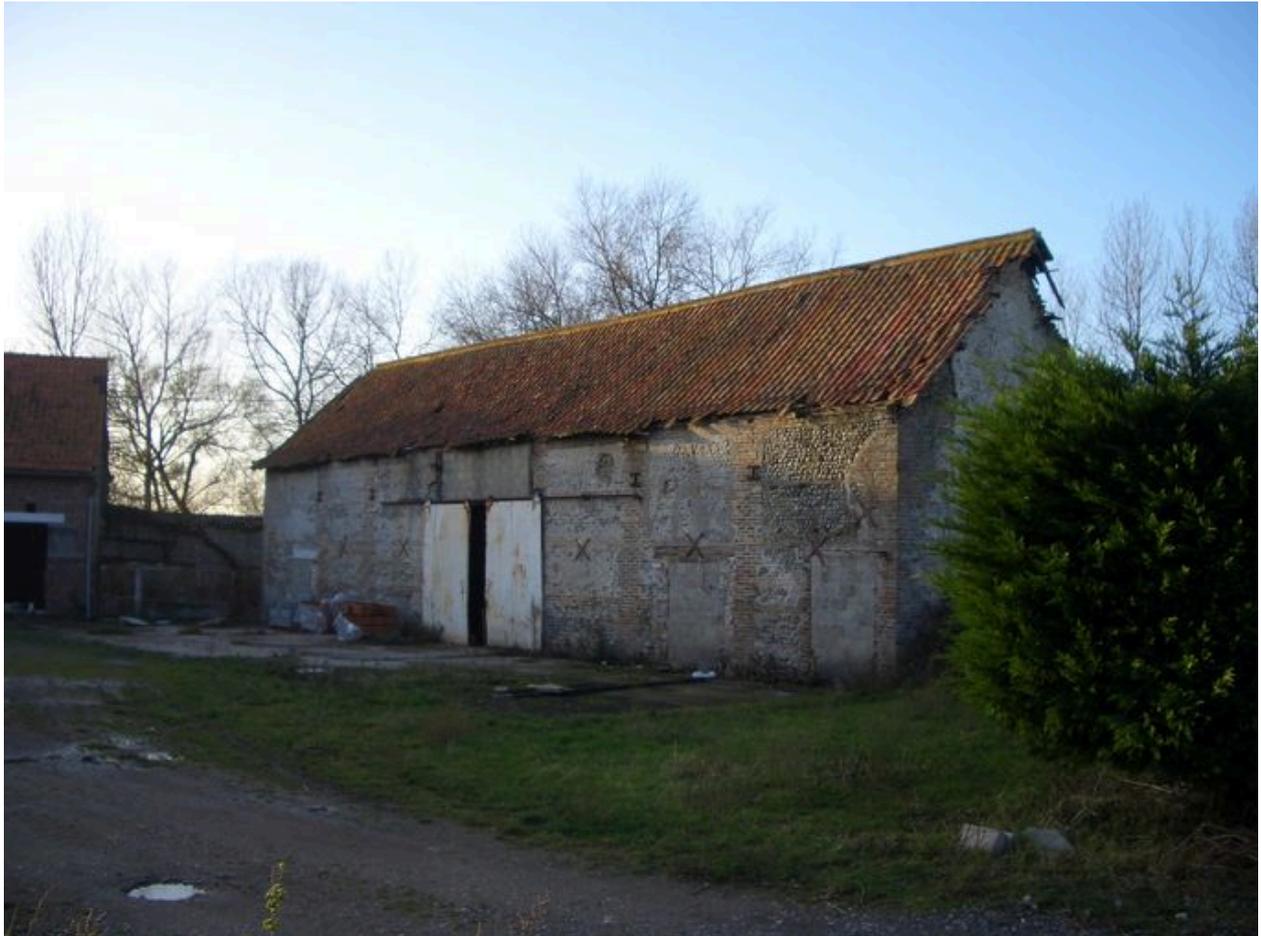
pour le mur gouttereau sur cour et à un blocage de moellons de calcaire relativement bien équarris pour le mur gouttereau ouest. La toiture ondulante est recouverte en tuiles. Les bâtiments dans le prolongement ont aujourd'hui disparu. Les annexes formant l'angle nord de la cour ont également disparu. La grange au nord est composée d'un blocage de galets avec chaînes en briques. Les ouvertures (mise à part la porte principale) ont été condamnées. Le pigeonnier flanque la grange au nord-ouest, disposant des mêmes éléments de maçonnerie, tout comme le mur de clôture qui clôt la propriété. Tout le côté occidental est occupé par une étable aux dimensions imposantes : on remarque depuis l'extérieur (sur la face sud-ouest) des petites aérations percées dans la maçonnerie en brique sous la forme de carrés ; les trous carrés apparaissent à intervalle régulier de telle sorte qu'ils forment un motif en damier. Le mur gouttereau sur cour a été refait partie en parpaings partie en briques. Le toit à longs pans est en tuiles mécaniques. Le solin est composé d'un blocage de moellons de craie pour la partie sud et de galets et briques formant une saillie pour la partie nord de l'édifice.

La couleur de la brique des étables permet d'estimer la datation aux alentours de 1870. Une partie de l'édifice semble avoir été reconstruite au début du 20^e siècle en brique. La grange, convertie en garage, n'est plus entretenue. Cet ensemble possède un intérêt certain tant du point de vue historique (implantation ancienne) qu'architectural (malheureusement très endommagé).

Vue de la grange.
Phot. Inès Guérin
IVR22_20068005653NUCA

Vue de la grange.

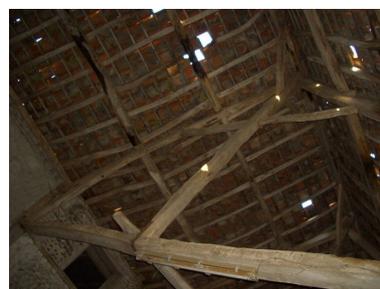
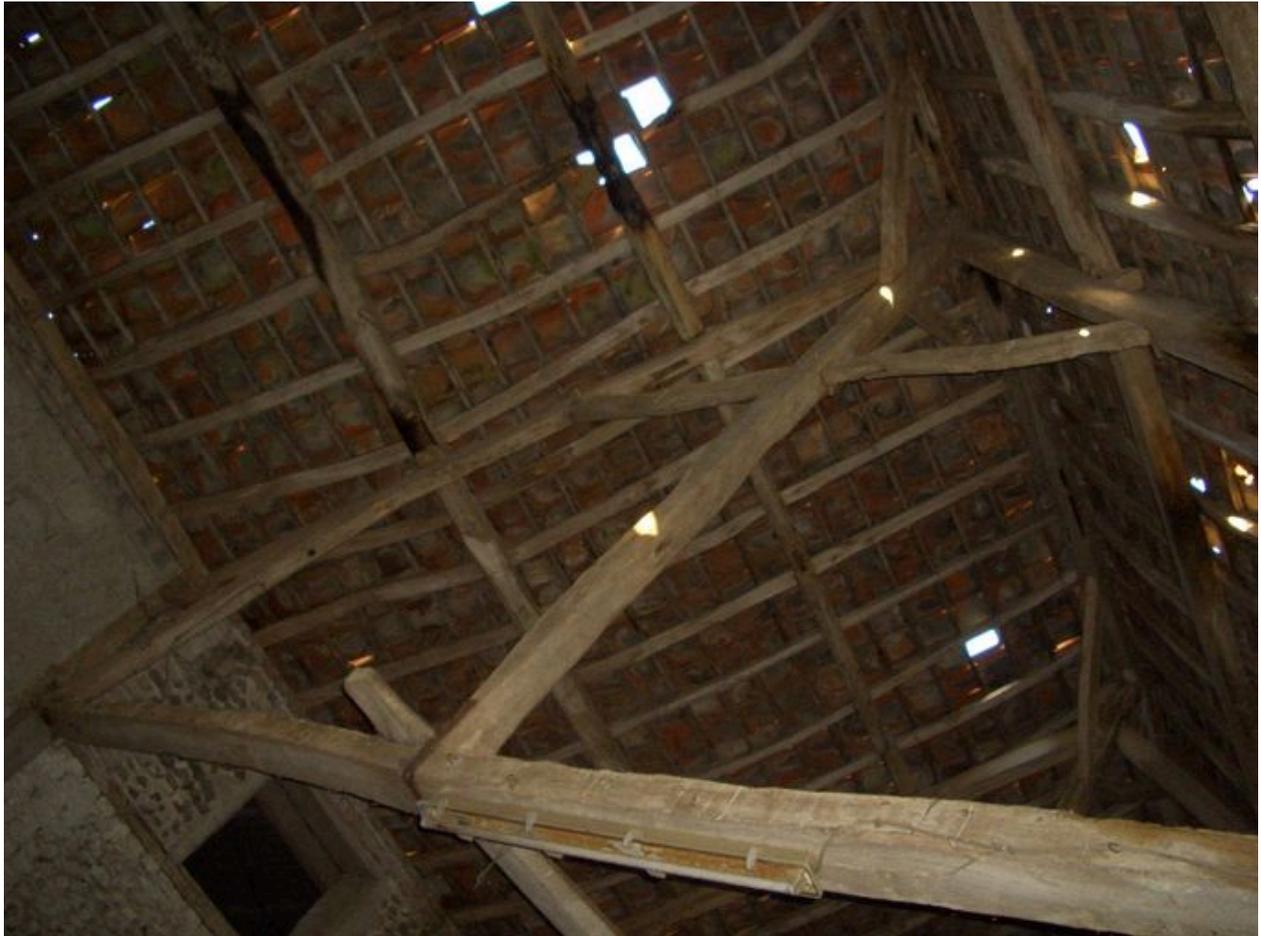
Vue d'une ferme de la grange.
Phot. Inès Guérin
IVR22_20068005654NUCA

Vue d'une ferme de la grange.

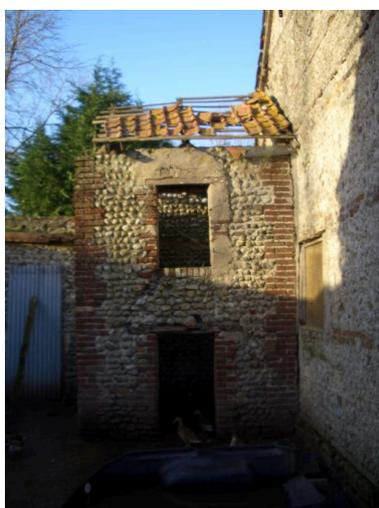
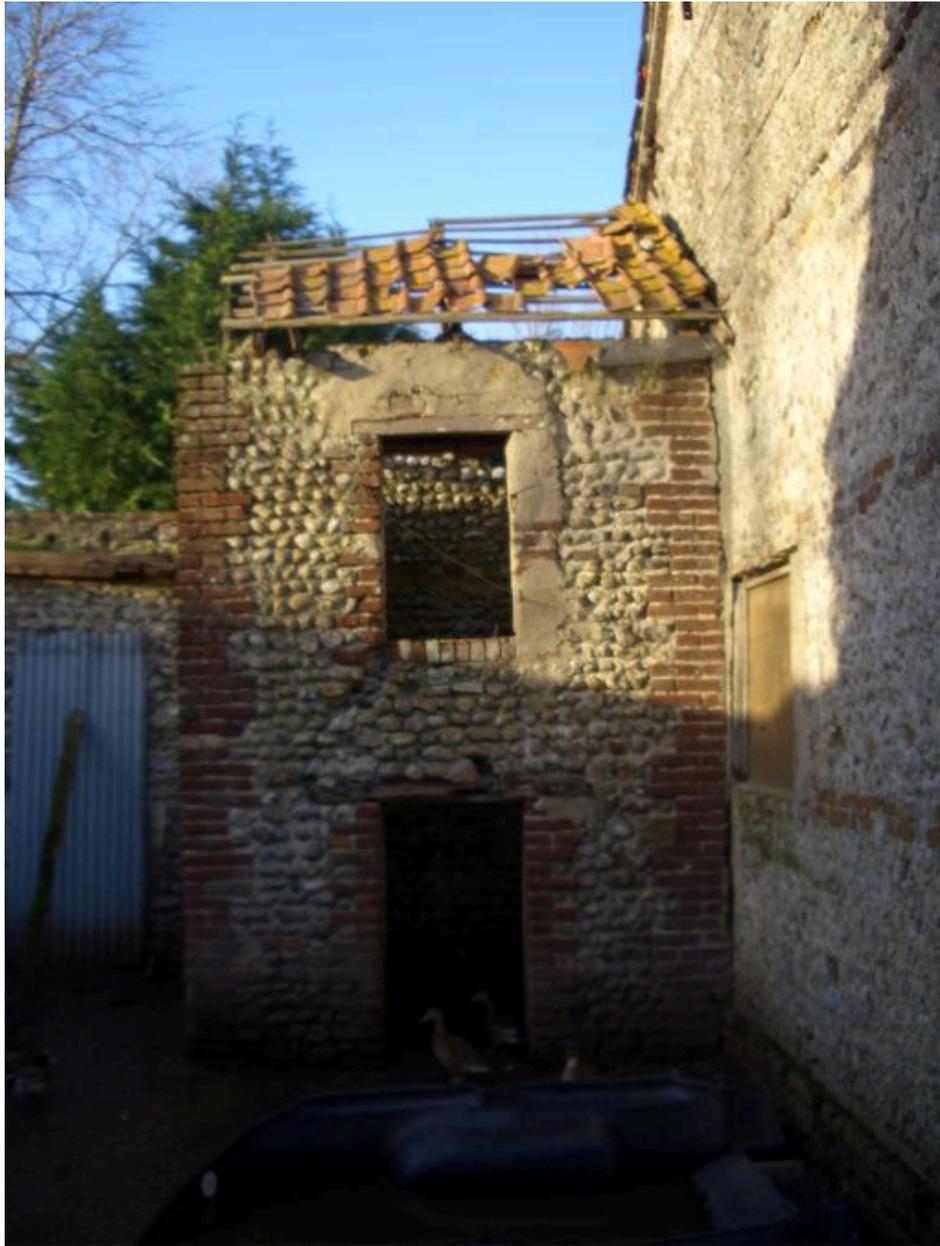
Vue du poulailler accolé à la grange.
Phot. Inès Guérin
IVR22_20068005656NUCA

Vue du poulailler accolé à la grange.

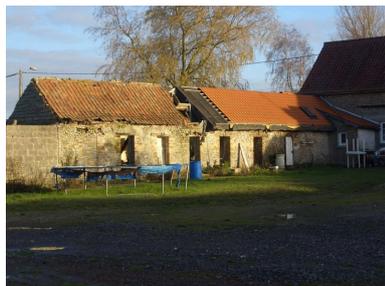
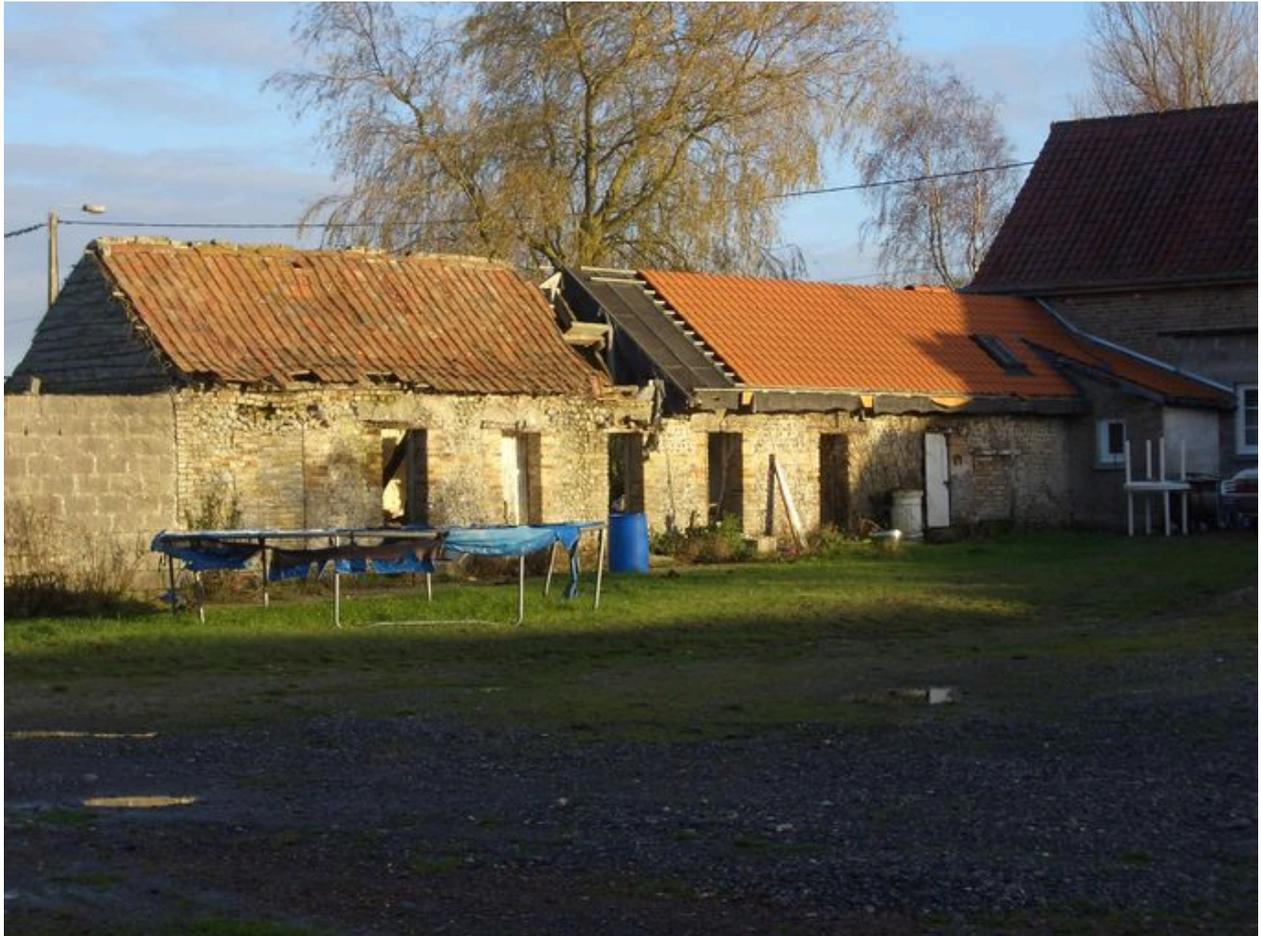
A l'extrémité orientale du logis et en retour d'équerre est implanté un petit bâtiment bas, ouvert par un certain nombre de baies étroites qui peuvent faire penser à d'anciennes porcheries. La maçonnerie est confiée à l'alliage de galets et brique

Vue des étables à cochons depuis la cour.
Phot. Inès Guérin
IVR22_20068005658NUCA

Vue des étables à cochons depuis la cour.

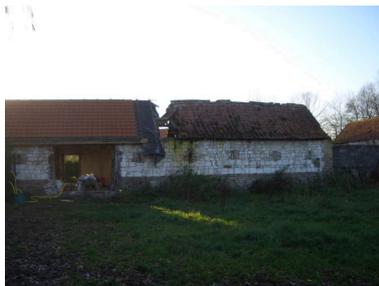
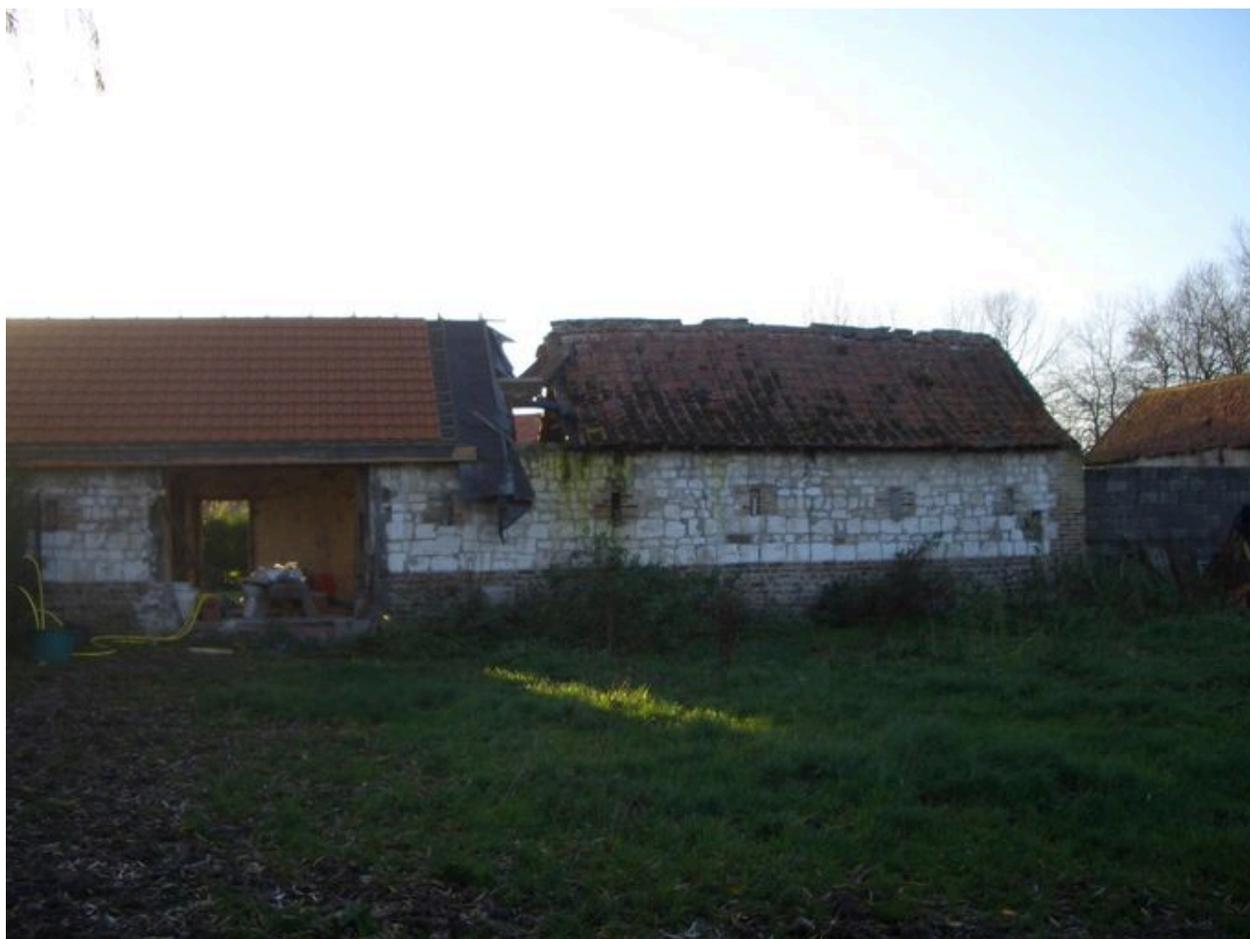
Vue postérieure des porcheries.
Phot. Inès Guérin
IVR22_20068005659NUCA

Vue postérieure des porcheries.

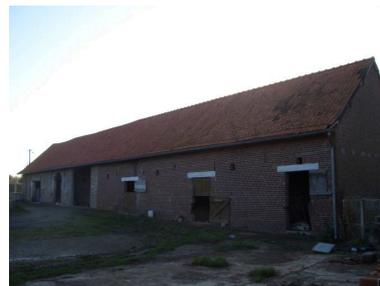
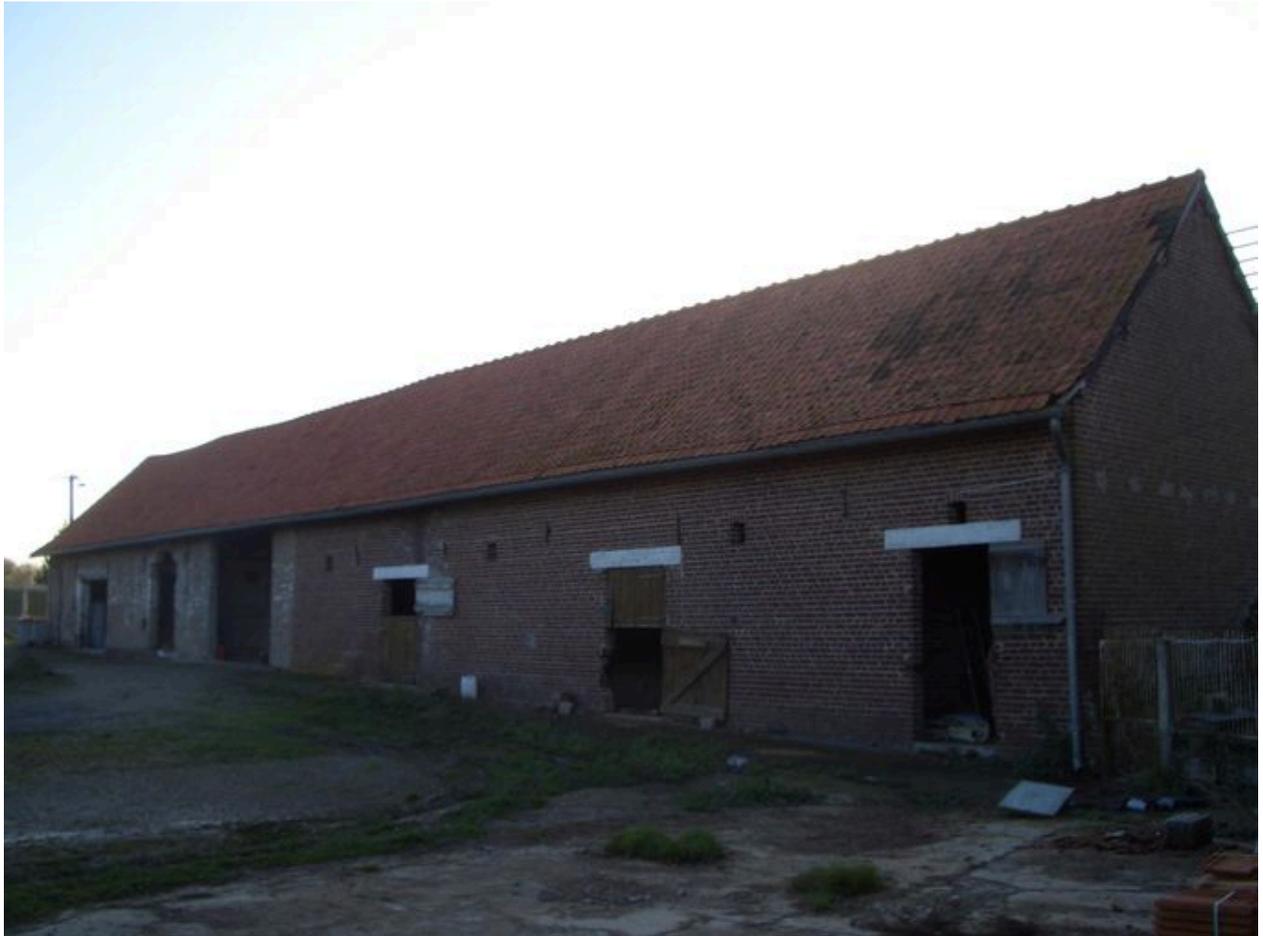
Vue des étables et écuries depuis la cour.
Phot. Inès Guérin
IVR22_20068005660NUCA

Vue des étables et écuries depuis la cour.
