Hauts-de-France, Oise
Catheux

L'habitat du village de Catheux

Numéro de dossier : IA60005244

Cadre de l'étude : inventaire topographique Communauté de communes Oise Picarde

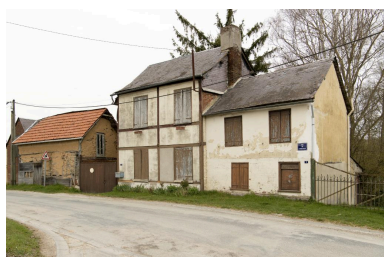
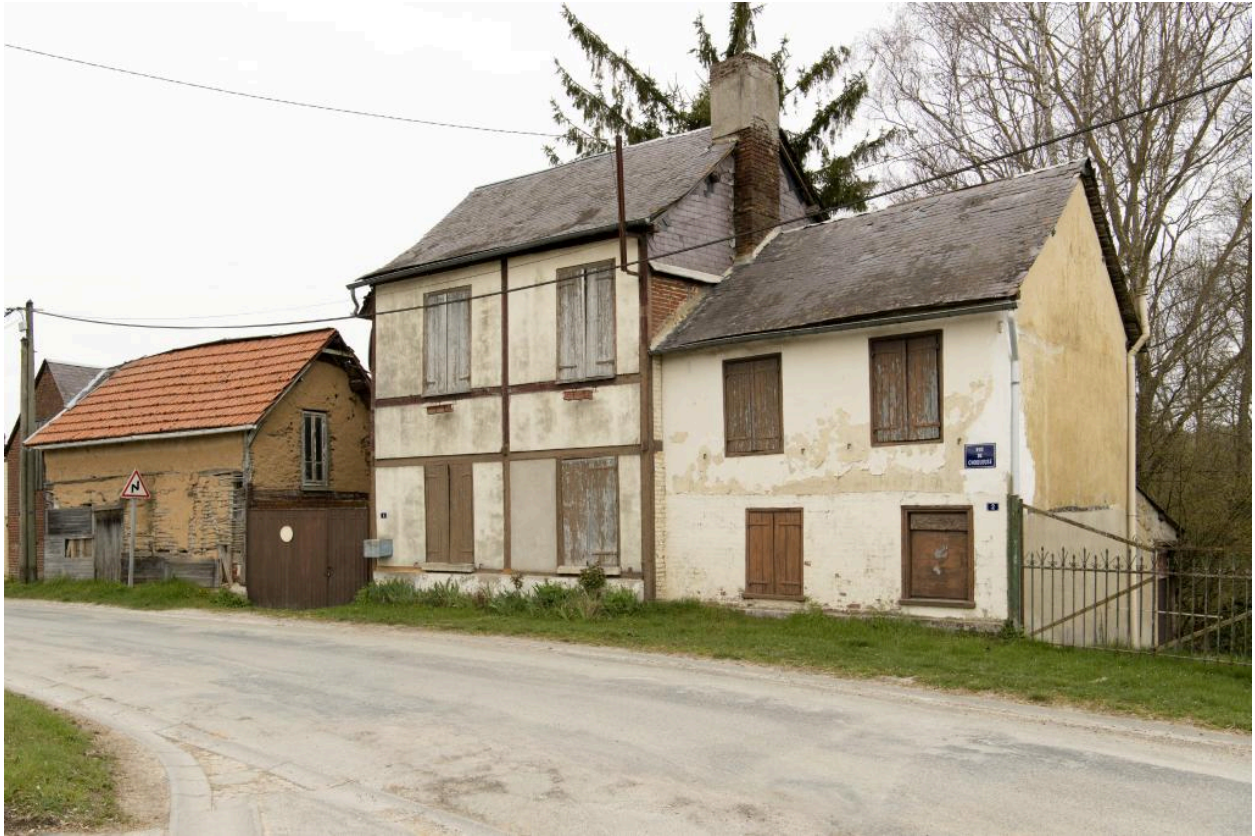
Vue depuis la rue de maisons d'artisans ou commerçants, n°2 et 4 rue de Choqueuse.
Phot. Marc Kérignard
IVR32_20216000180NUCA

Vue depuis la rue de maisons d'artisans ou commerçants, n°2 et 4 rue de Choqueuse.

Certains logis ouverts directement sur la rue laissent penser à la présence d'artisans ou de commerçants, comme aux n°2 et 4 rue de Choqueuse.

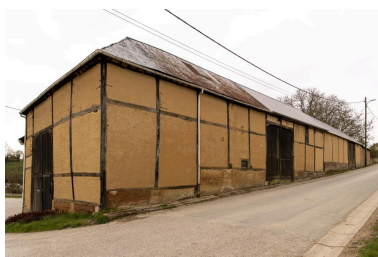
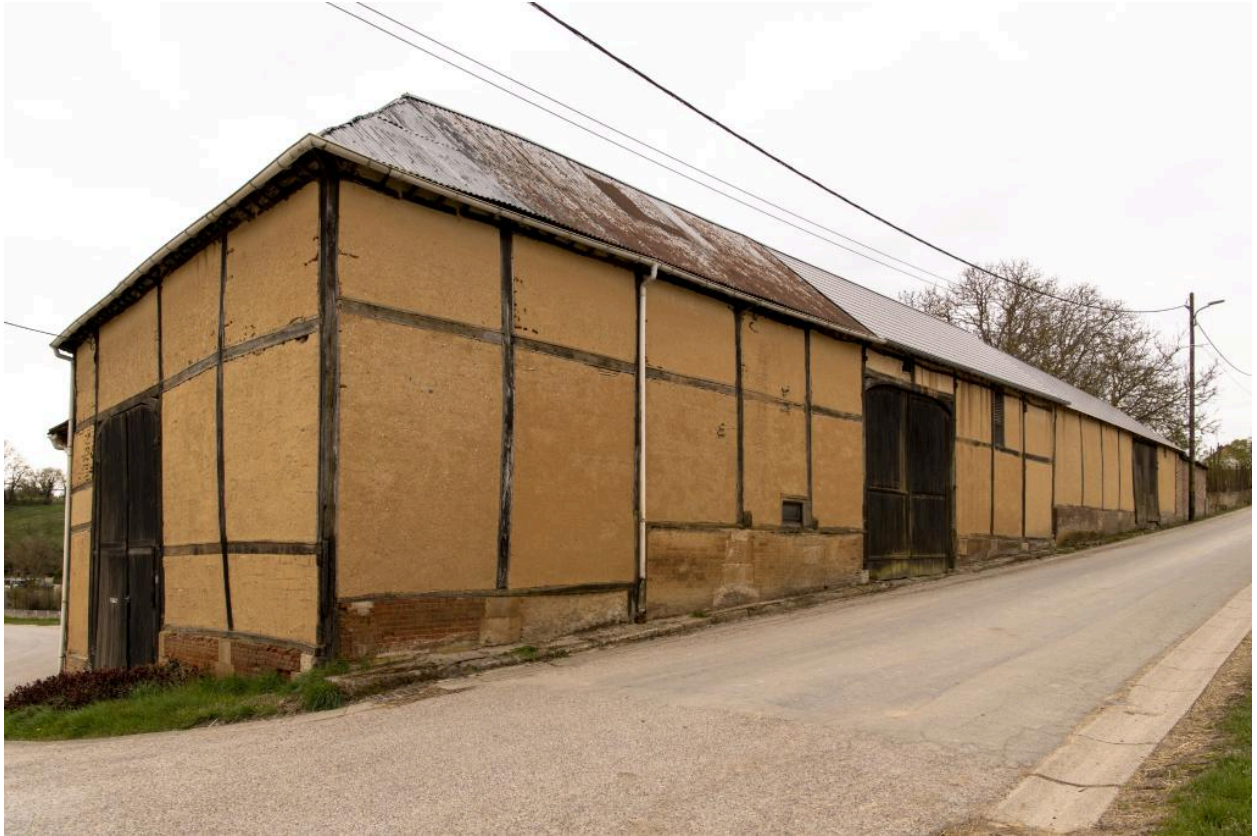
Grange de ferme, n°15 rue de Choqueuse, vue depuis le nord-est.
Phot. Marc Kérignard
IVR32_20216000186NUCA

Grange de ferme, n°15 rue de Choqueuse, vue depuis le nord-est.

Un second exemple de ces fermes de cultivateurs, caractérisées par l'ampleur de leurs bâtiments agricoles, se trouve au n°15, rue de Choqueuse en face de l'ancienne place Dupriez. Deux imposantes portes charretières à deux battants percent les granges, l'une côté route de Choqueuse, l'autre côté rue en direction du village. Une trappe à engranger est située à l'étage. Une fois de plus, les bâtiments forment une équerre. Sur la face est, dans le prolongement de la grange, la façade d'une étable donne sur la rue, percée de petites ouvertures régulières. Enfin, le logis ferme la cour côté ouest.

Le pan de bois torchis domine les constructions de Catheux. La ferme à l'angle de la rue de Lavacquerie et du sentier du cimetière en témoigne, tout comme la ferme du n°15 rue de Choqueuse. Les murs de cette dernière reposent sur des solins constitués de briques et, au niveau des poteaux verticaux, de deux pierres de taille calcaires qui renforcent la structure. Le bâtiment d'étable avec façade sur rue présente un large solin entièrement en craie dite noduleuse, de couleur jaunâtre, très fréquente dans la région.

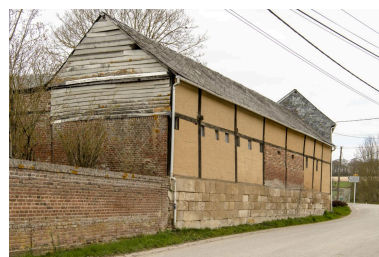
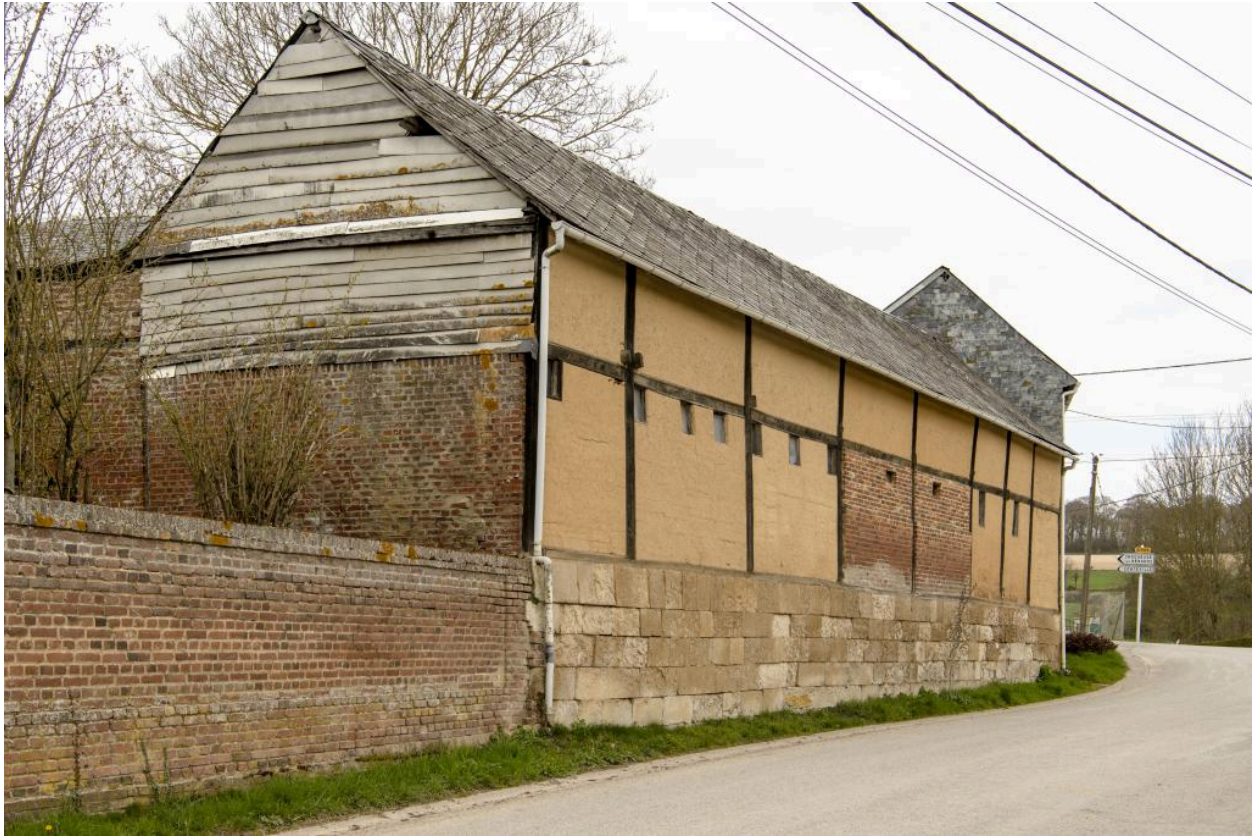
Bâtiment d'étable, n°15 rue de Choqueuse, vue depuis le sud.
Phot. Marc Kérignard
IVR32_20216000184NUCA

Bâtiment d'étable, n°15 rue de Choqueuse, vue depuis le sud.

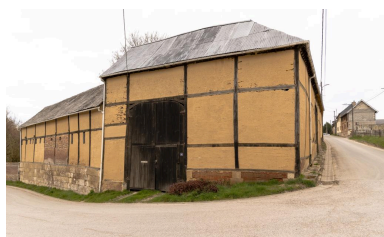
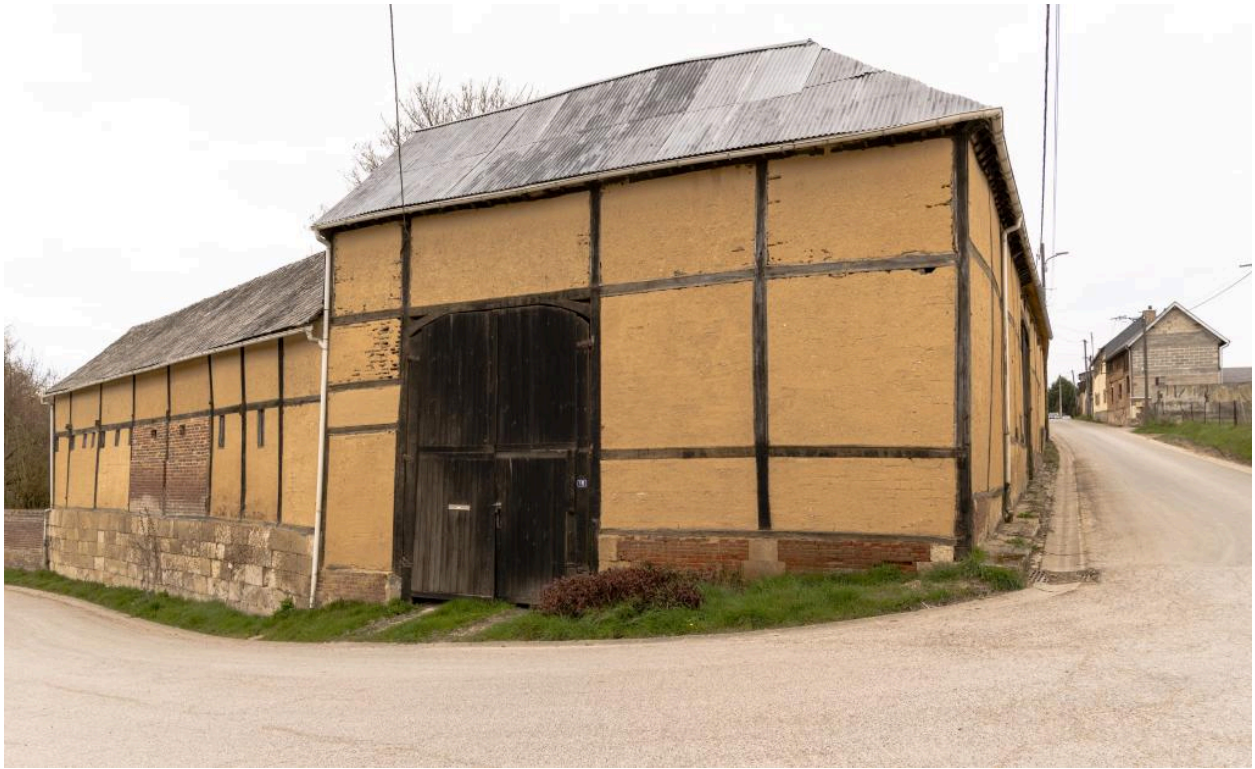
Entrée charretière de ferme, n°15 rue de Choqueuse, vue depuis l'est.
Phot. Marc Kérignard
IVR32_20216000185NUCA

Entrée charretière de ferme, n°15 rue de Choqueuse, vue depuis l'est.

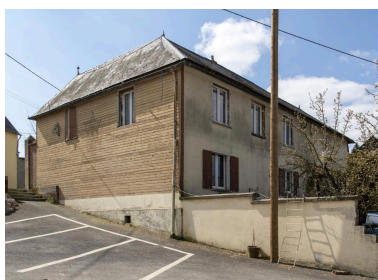
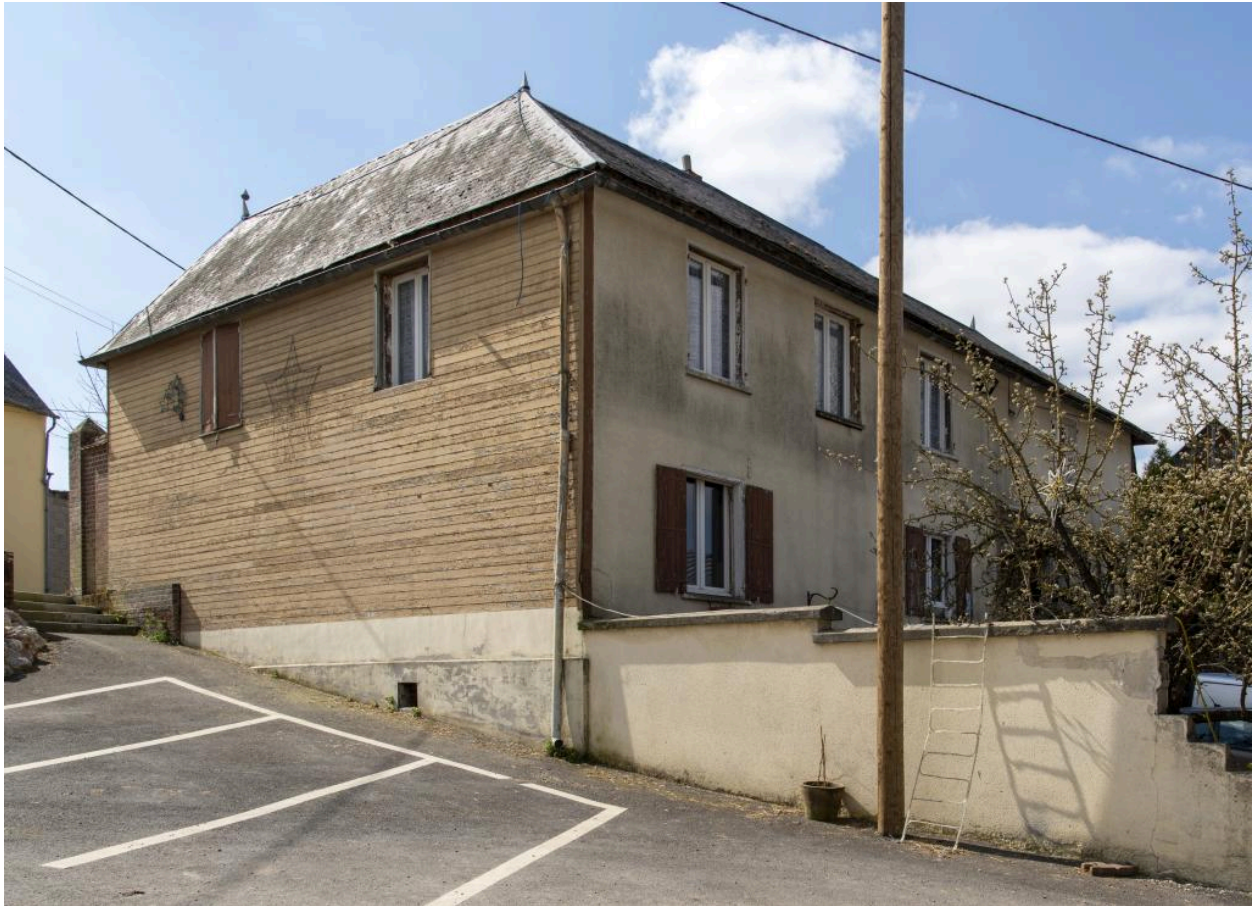
Logis de ferme, n°1 rue Lavaquerie, pignon est et façade nord sur cour, vue depuis le nord-est.
Phot. Marc Kérignard
IVR32_20216000200NUCA

Logis de ferme, n°1 rue Lavaquerie, pignon est et façade nord sur cour, vue depuis le nord-est.

Autre exemple remarquable de l'architecture agricole en brique, la ferme au n°1 rue de Lavacquerie, en face de la fontaine de Catheux. Là encore, les bâtiments sont intégralement construits en brique et s'agencent en U autour d'une cour centrale. En revanche, contrairement aux villages des environs, les logis ne sont pas concernés par ces reconstructions en brique, le pan de bois restant de mise.

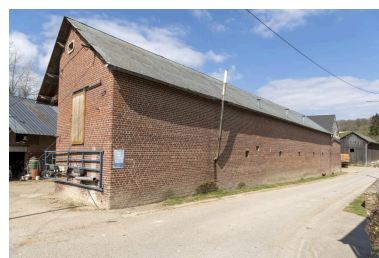
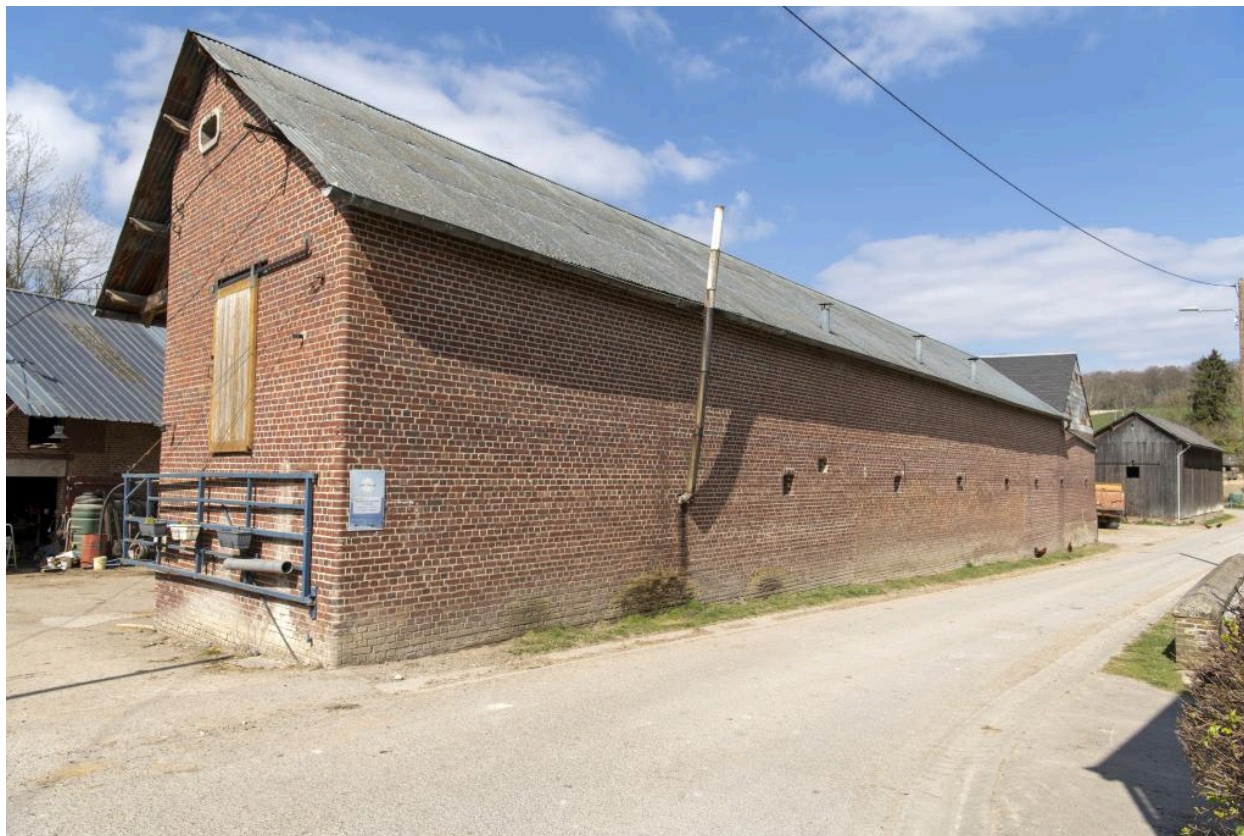
Étable, n°1 rue Lavaquerie, vue depuis la rue.
Phot. Marc Kérignard
IVR32_20216000201NUCA

Étable, n°1 rue Lavaquerie, vue depuis la rue.

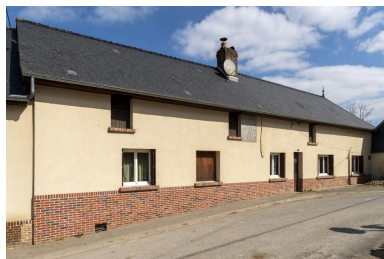
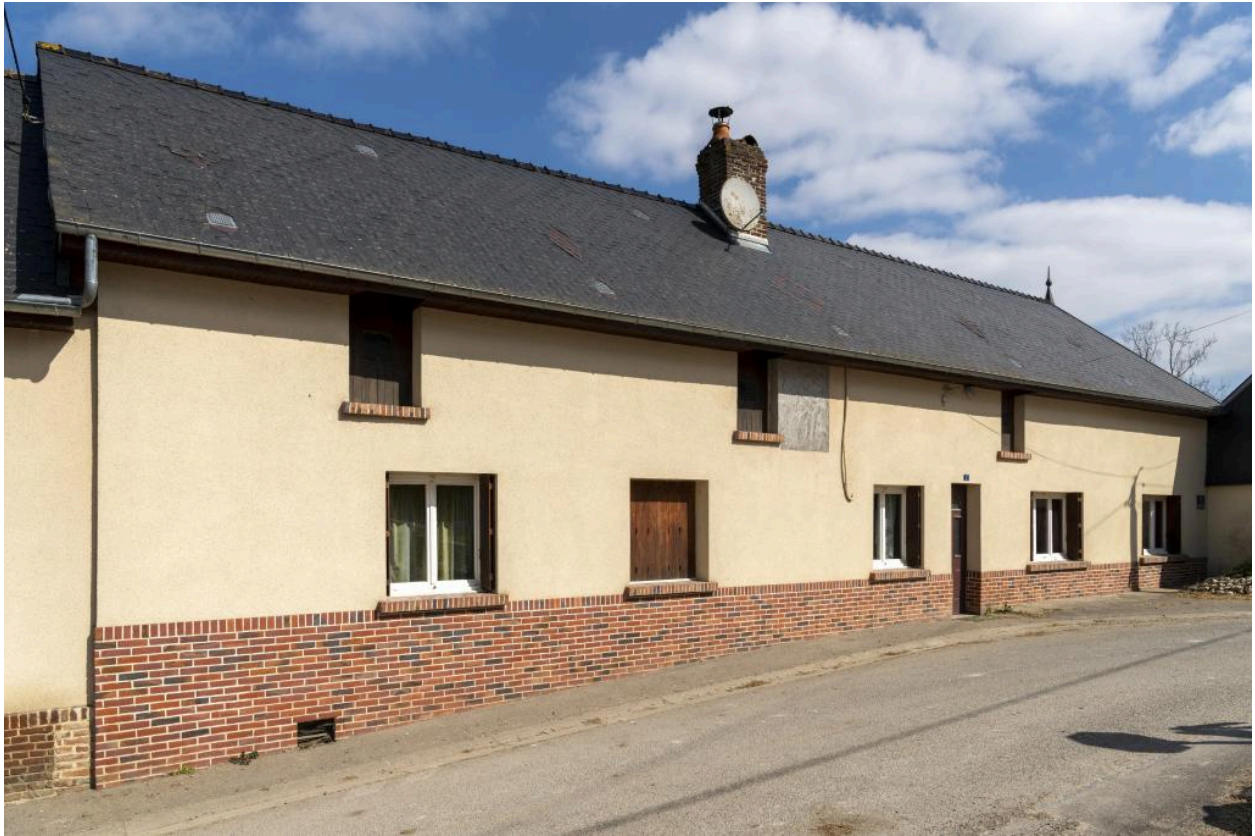
Ancien café, n°2 rue Lavaquerie.
Phot. Marc Kérignard
IVR32_20216000202NUCA

Ancien café, n°2 rue Lavaquerie.

Rue de la Fontaine, une épicerie est citée dès 1906 et jusqu'en 1931. Elle a certainement remplacé le cabaret signalé en 1896 dans cette rue. Une carte postale de 1912 témoigne de son existence. Ce lieu est encore parfaitement reconnaissable aujourd'hui au n°2 rue de Lavacquerie.

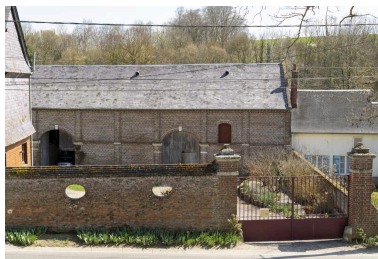
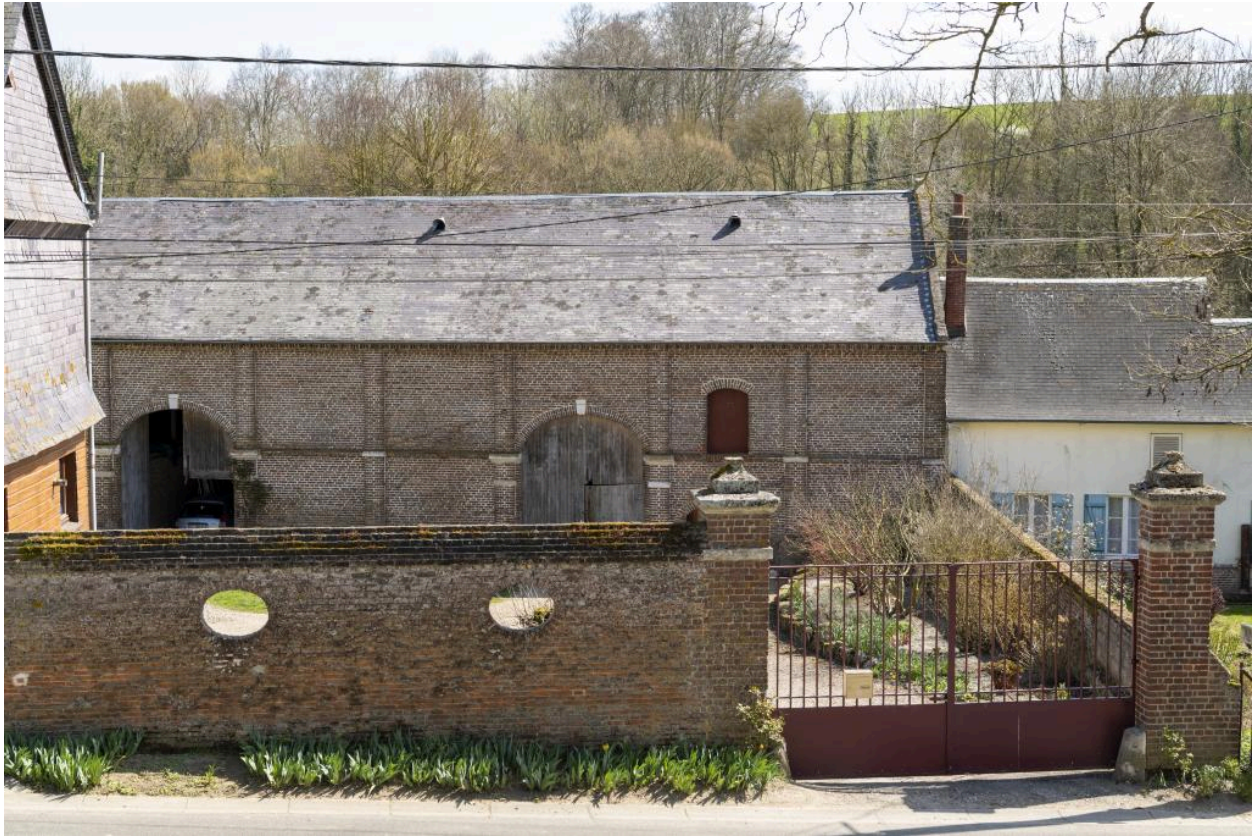
Grange, n°10 rue Principale, vers
1860, vue depuis la rue du Chauffour.
Phot. Marc Kérignard
IVR32_20216000214NUCA

Grange, n°10 rue Principale, vers 1860, vue depuis la rue du Chauffour.

À Catheux, ce sont surtout les bâtiments agricoles qui sont construits avec ce matériau. Au n°10, rue Principale, une imposante grange à l'architecture soignée (corniche horizontale, pilastres, soin dans le traitement des arcs des ouvertures, pourvus de clés en pierre de taille et reposant sur des sommiers) a été élevée en fond de cour.

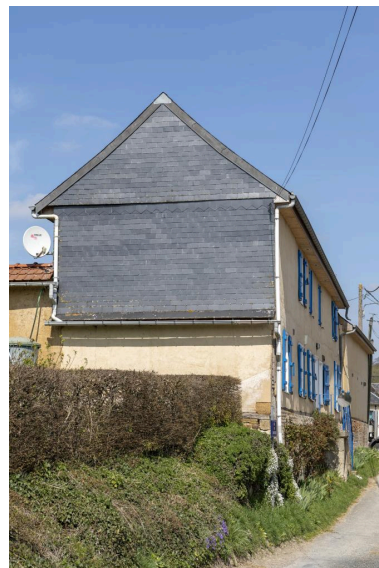
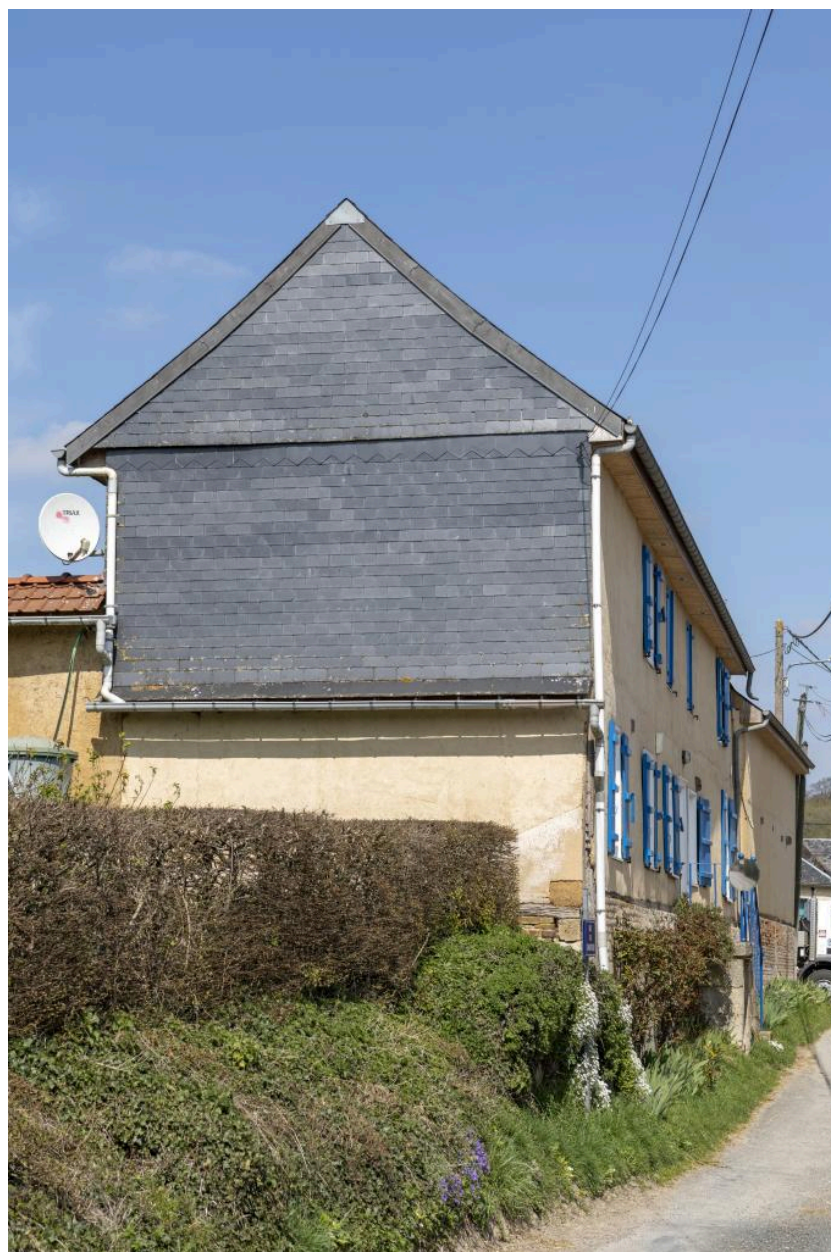
Pignon essenté en ardoise,
détail du logis n°3 rue du
Chauffour, vue depuis le sud.
Phot. Marc Kérignard
IVR32_20216000216NUCA

Pignon essenté en ardoise, détail du logis n°3 rue du Chauffour, vue depuis le sud.

Des essentages en ardoise, fixés afin de protéger des intempéries, sont toujours visibles dans le village comme au n°3 rue du Chauffour, ou au n°15 rue de Choqueuse. Le bois s'y substitue parfois (bâtiment agricole du n°14 rue Principale).

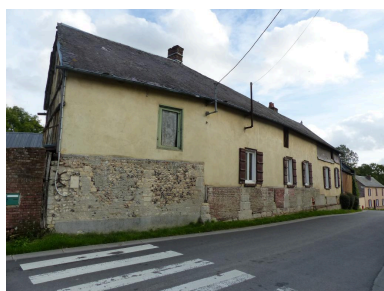
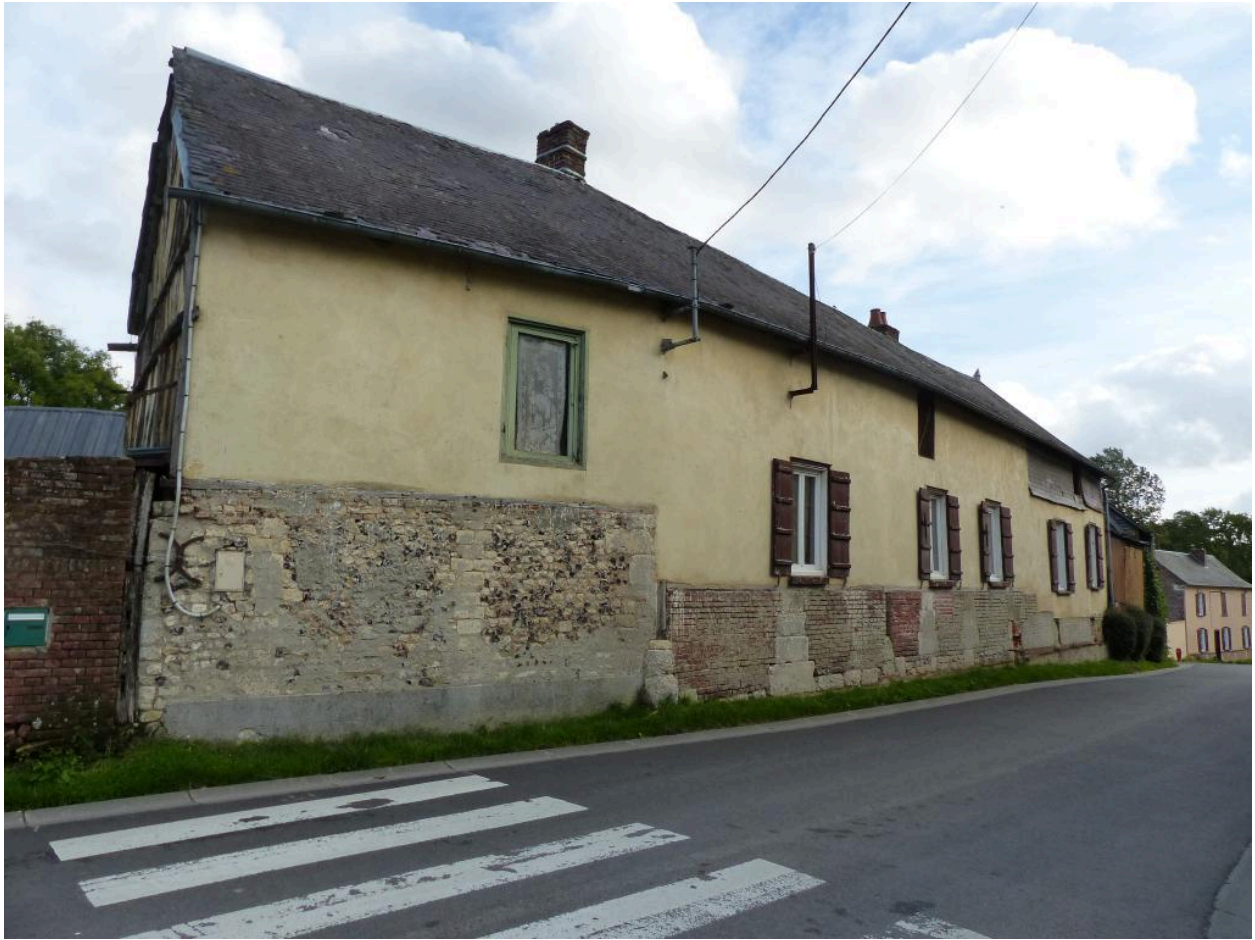
Logis de l'ancienne ferme du château
Lesage, vers 1790, n°14 rue du
Chauffour, vue depuis le nord.
Phot. Lucile Chamignon
IVR22_20216005062NUCA

Logis de l'ancienne ferme du château Lesage, vers 1790, n°14 rue du Chauffour, vue depuis le nord.

Enfin, la ferme de l'ancien château de M. Lesage, construit à la fin du 18e siècle se trouvait au n°14 de la rue Principale. Si ces exemples anciens présentent des bâtiments encore construits en torchis et pan de bois, la diffusion de la brique à partir de la 2e moitié du 19e siècle va profiter à d'autres fermes (remarquable grange du n°10 rue Principale, bâtiments agricoles du n°1 rue Lavaquerie).

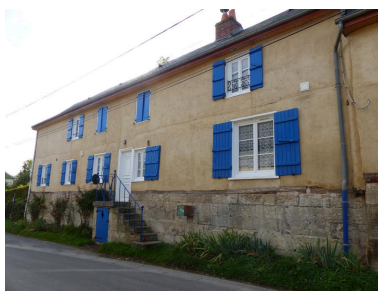
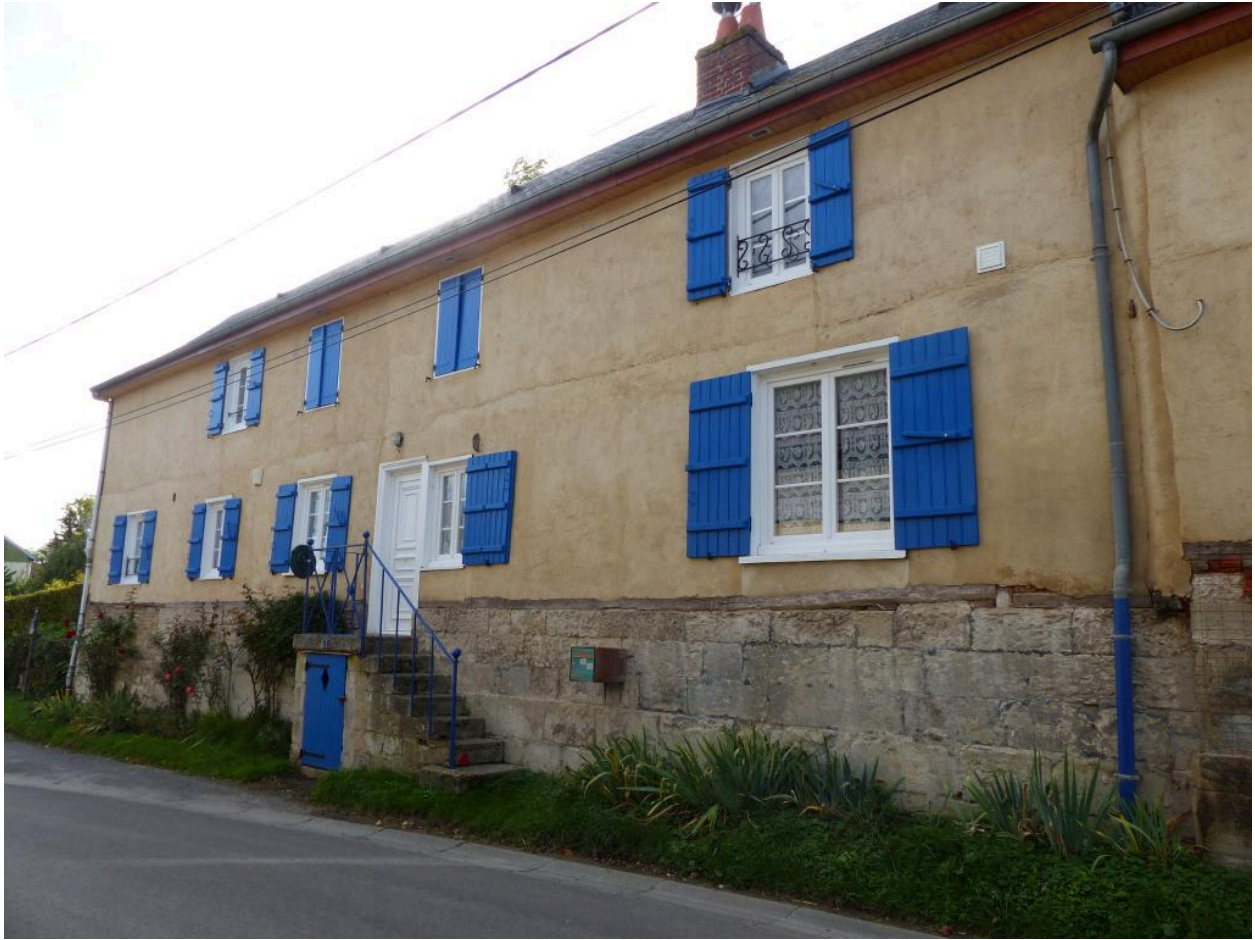
Logis datant pour partie de
1792, n°3 rue du Chauffour,
vue depuis le nord-est.
Phot. Lucile Chamignon
IVR22_20216005063NUCA

Logis datant pour partie de 1792, n°3 rue du Chauffour, vue depuis le nord-est.
