Hauts-de-France, Somme
Boismont
Bretel
9 rue de Bretel

Ancienne ferme

Numéro de dossier : IA80007571
Date de l'enquête initiale : 2006
Date(s) de rédaction : 2006
Cadre de l'étude : inventaire préliminaire arrière-pays maritime picard
Degré d'étude : repéré

Dénomination : ferme
Destinations successives : ferme, maison
Parties constituantes non étudiées : cour, grange, étable, porcherie

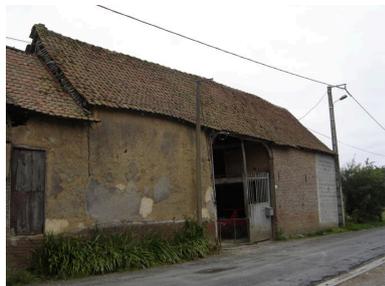
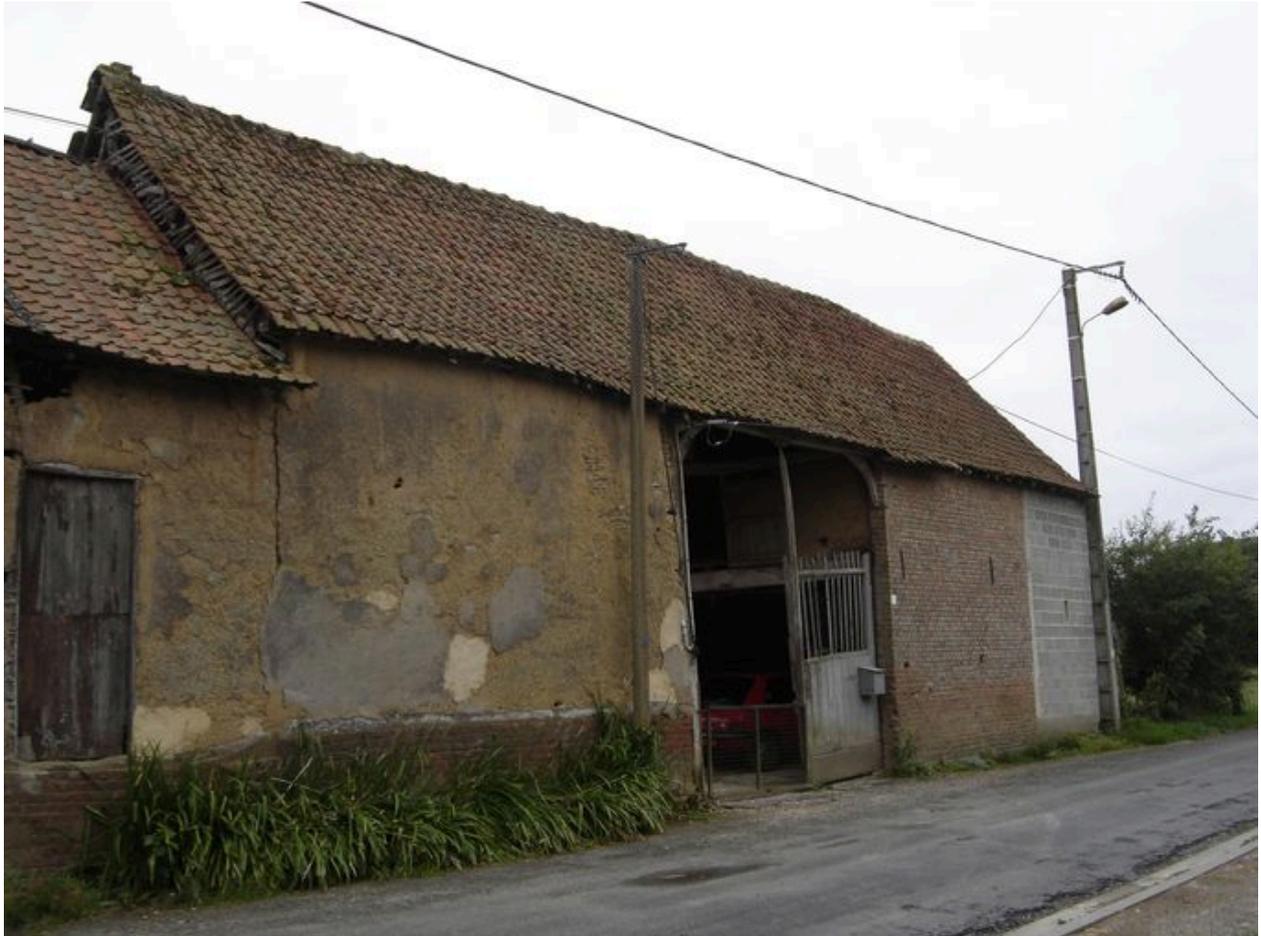
Vue générale de la grange sur rue et du passage couvert.
Phot. Inès Guérin
IVR22_20058005933NUCA

Vue générale de la grange sur rue et du passage couvert.

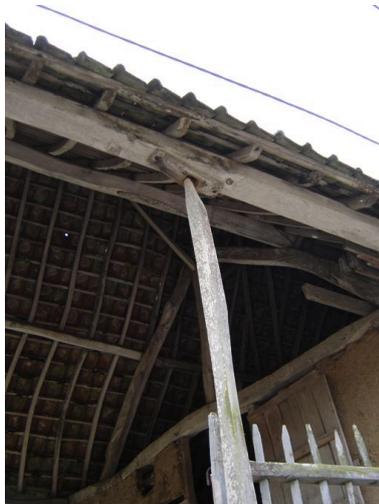
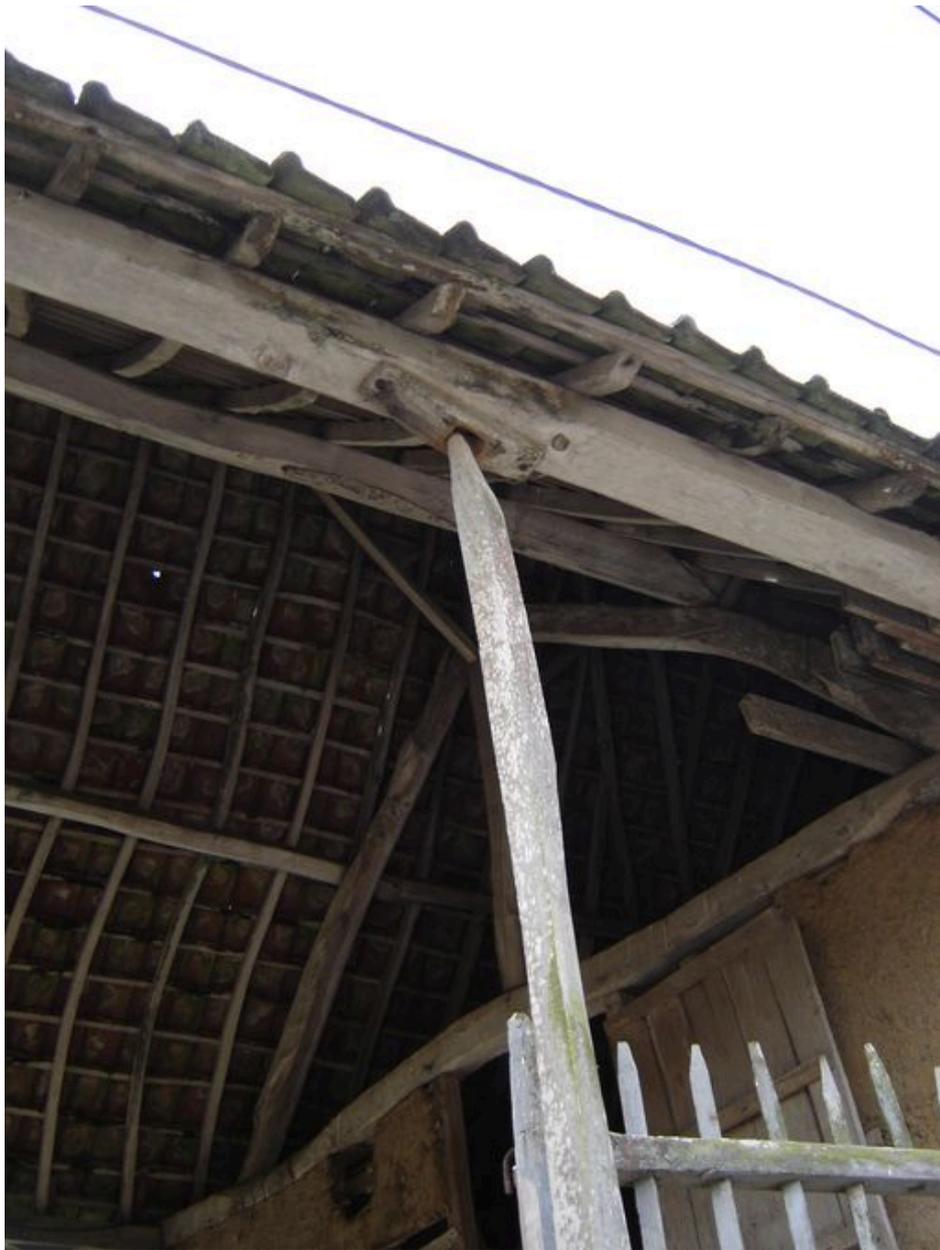
Vue détaillée du système de fixation du portail.
Phot. Inès Guérin
IVR22_20058005934NUCA

Vue détaillée du système de fixation du portail.

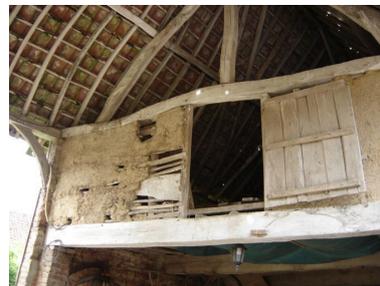
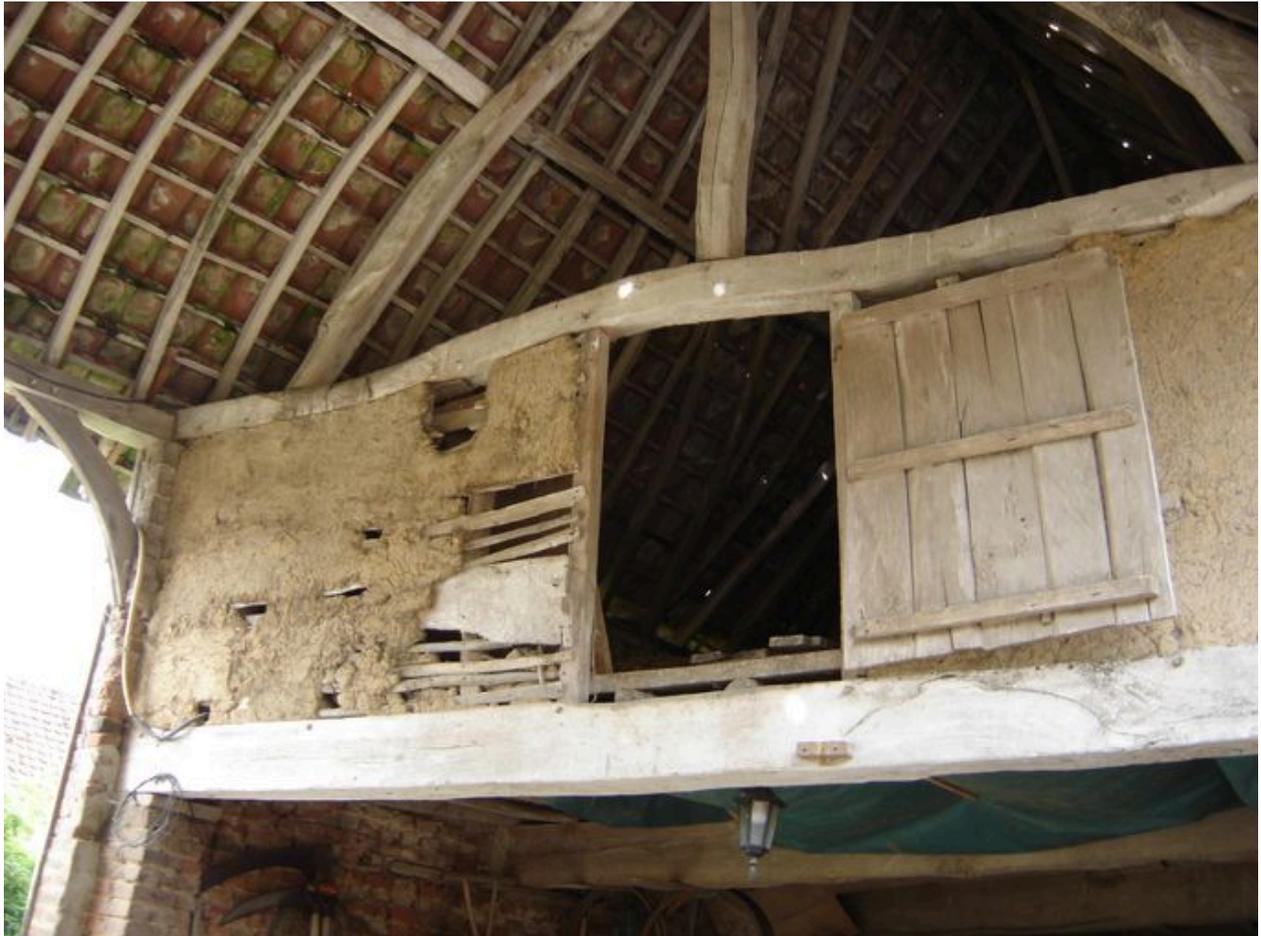
Vue d'une des deux gerbières sous le passage couvert.
Phot. Inès Guérin
IVR22_20058005935NUCA

Vue d'une des deux gerbières sous le passage couvert.

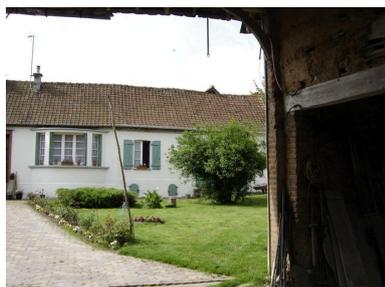
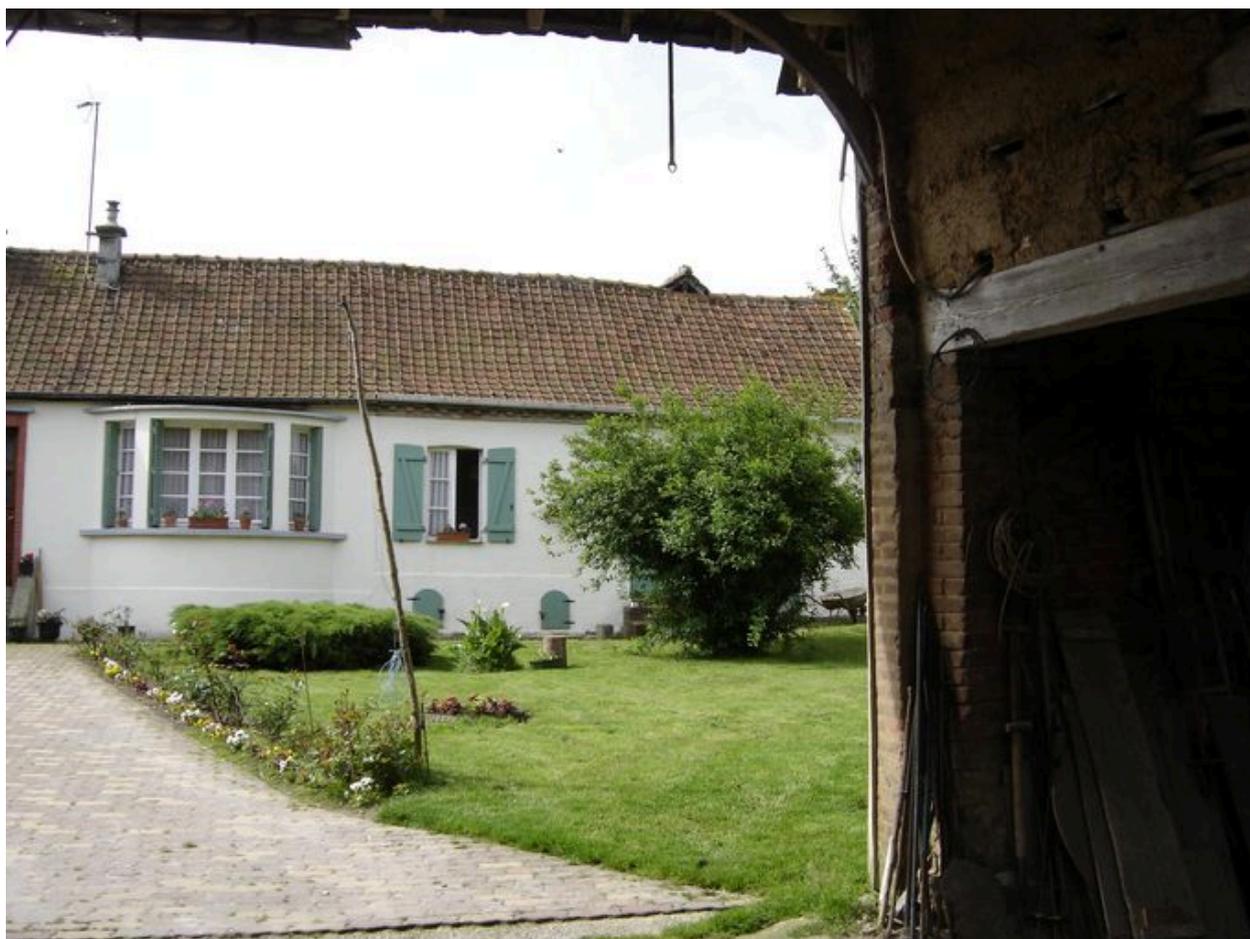
En fond de cour, et entièrement en brique, le logis dispose d'une frise en opus spicatum à la corniche. Le rez-de-chaussée légèrement surélevé trahit la présence d'une cave percée de deux ouvertures cintrées pour le stockage des pommes de terre. L'écurie est située dans le prolongement de la partie habitable. Le toit à longs pans est en pannes picardes. La grange longe la rue sur le côté nord de la propriété ; le solin en brique supporte l'ossature en bois hourdée au torchis. Une partie de cet élément a été reconstruit en brique et parpaing. La partie ouest, ajourée, permettait l'abri des machines. La cour intérieure est accessible par un corps de passage. De part et d'autre des deux pignons, deux gerbières permettent l'engrangement des récoltes à couvert. Le dispositif du portail à deux vantaux est encore en place. A l'ouest sont situées les étables à vaches et à veaux. Entièrement en brique, elles ont été détruites. Leur faisant pendant, les étables à cochons occupaient toute la partie orientale de la cour, constituant à l'origine la séparation entre les deux fermes.

Vue des deux logis mitoyens en fond de cour.
Phot. Inès Guérin
IVR22_20058005936NUCA

Vue des deux logis mitoyens en fond de cour.
