Hauts-de-France, Aisne
Saint-Quentin
Ancienne collégiale royale, actuellement basilique Saint-Quentin

Ensemble de deux verrières décoratives (baies 119, 229)

Numéro de dossier : IM02004663
Date de l'enquête initiale : 2009
Date(s) de rédaction : 2009
Cadre de l'étude : enquête thématique régionale la basilique de Saint-Quentin
Degré d'étude : étudié

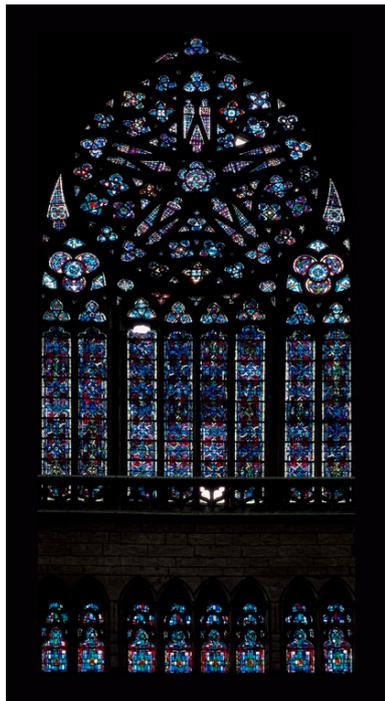
Vue générale de la
verrière de la baie 229.
Phot. Thierry Lefébure
IVR22_20090200151VA

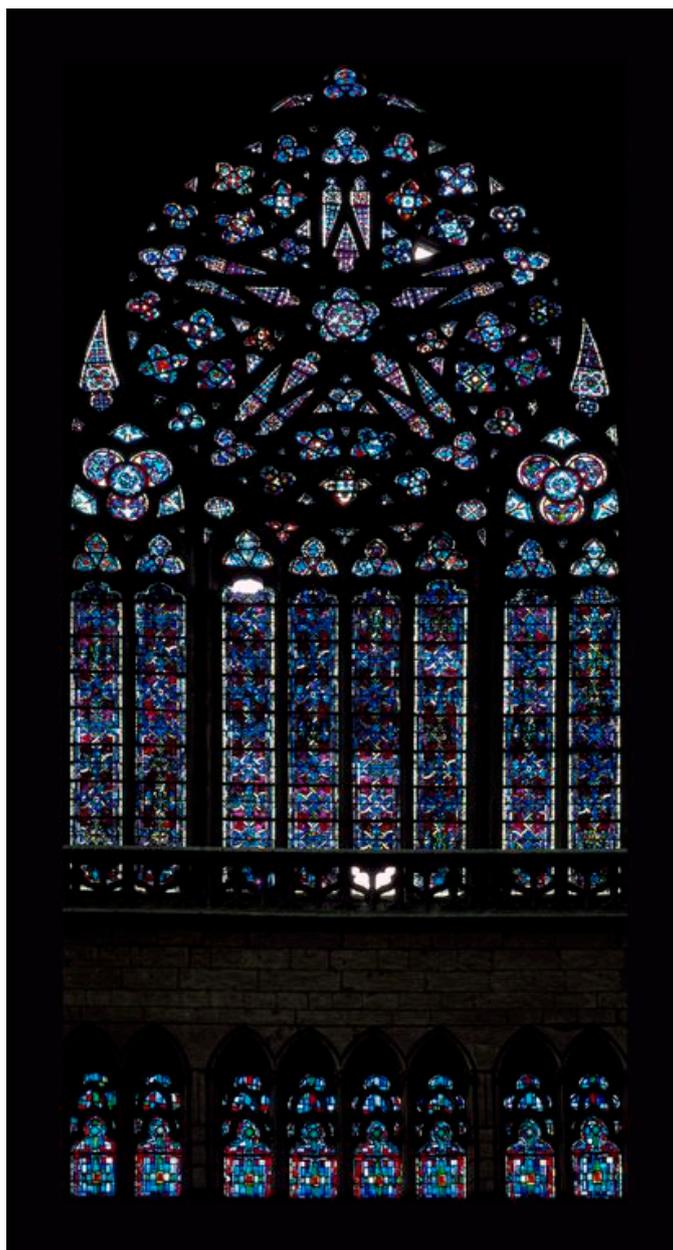
IVR22_20090200151VA

La grande fenêtre 229 est composée dans sa partie inférieure de huit lancettes juxtaposées, sommées d'un arc chantourné, assemblées en trois groupes de 2, 4 et 2 lancettes. Elles sont surmontées d'une rose circulaire, ajourée de 115 jours de réseau de formes et tailles variées, disposés en cinq groupes identiques autour d'un oculus central à cinq lobes. Une quarantaine de jours de réseau supplémentaires entourent la rose et la relient aux lancettes. Le rouge et le bleu dominant, dans les couleurs employées. Il n'y a pas de rehauts peints. La baie 119, au niveau du triforium, se compose de huit lancettes trilobées identiques, réparties en trois groupes de 2, 4 et 2 lancettes. Chaque lancette est encadrée de deux jours et couronnée d'un trilobe. La verrière 119 est réalisée en verre coloré. Ces verres sont recouverts d'un lavis de grisaille.

Vue générale de la verrière de la baie 229.

Les huit lancettes ornementales sous la rose sont des variations ornées sur le même carton. La rose décline cinq fois le même motif. Le décor est basé principalement sur des fleurettes, des rosaces et des entrelacs géométriques. Les huit lancettes de la verrière 119 ont toutes été réalisées sur le même carton, mais avec des différences de teintes. Elles intègrent dans leur composition des étoiles, des croix et des demi-rosaces.

Le remplage de la fenêtre 229 est actuellement en cours de réfection. La verrière sera sans doute elle-aussi restaurée.

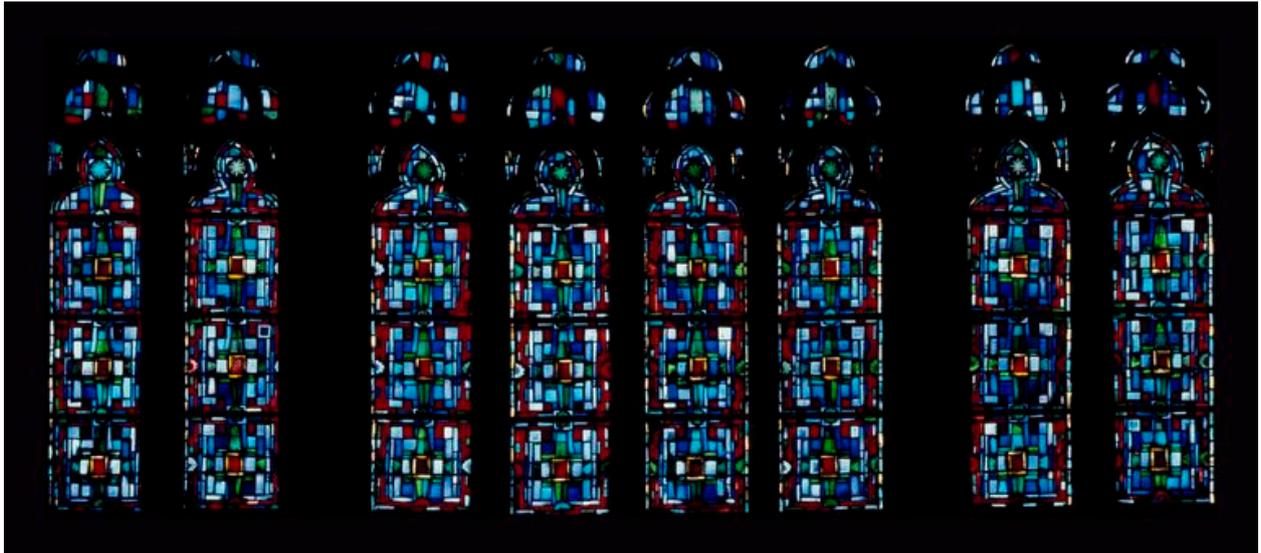
IVR22_20090200143XA

Vue générale de la verrière de la baie 119.

H = 250 ; la = 75. Ces mesures sont celles de chacune des huit lancettes de la baie 119, d'après le dossier de travaux conservé à la Médiathèque du Patrimoine.
